Projektinumero  
**1510064288-004**

Päivämäärä  
**1.9.2021**

# INKEROISTEN UIMAHALLI

## KOSTEUS- JA SISÄILMATEKNINEN KUNTOTUTKIMUS

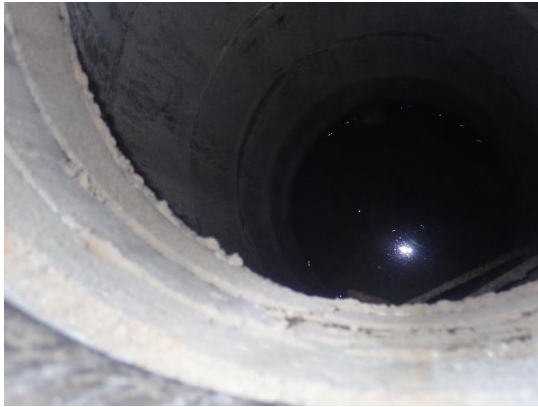
Kuva 7. Kuntosalin alapohjassa oleva vanha perusvesikaivo.

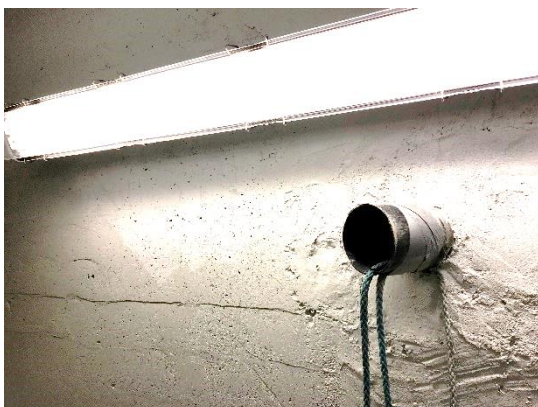
- IV-käytävän betonirakenteisessa maanpaineseinässä on avoin putki sekä reikä kaapeleille. Maanpaineseinän läpivientien kautta virtaa ilmaa sisätiloihin.

Kuva 13. Maanpaineseinän läpivienti

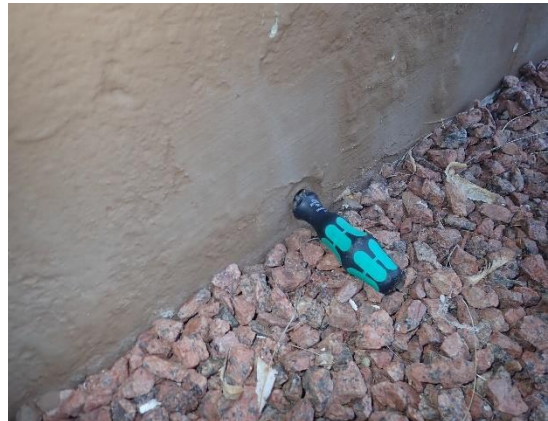
Kuva 20. Muottilukkoputken reikä  
perusmuurissa, sijain maanpinnan  
rajassa.

Maaperästä vaakaasuuntaisesti kapillaarisesti siirtyvä kosteus on kastellut sokkelihalkaisun styrox eristeen, ja eristeeseen on syntynyt merkittävät mikrobivaurio. Kosteuden siirtymistä sokkelihalkaisuun on edesauttanut perusmuurin ulkokuoren lävistävät muottilukkoputket, joita ei ole suljettu.

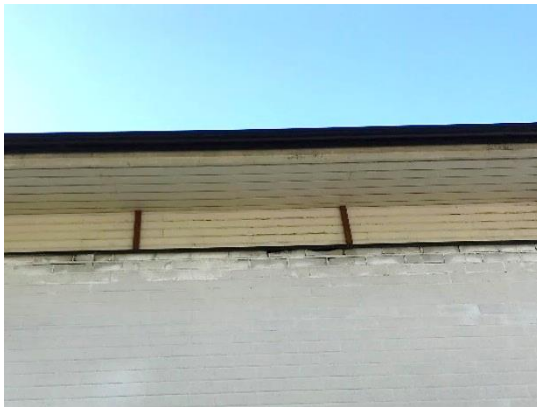
- Rakennuksen pohjoispäädyn ulkopuolelta tehdyssä rakenneavauksessa havaittiin seuraavaa:
  - muurauslaasti purseet ovat kiinni lämmöneristeessä
  - vesikattokorotuksen puuosat voimakkaasti kosteusrasitettut

Kuva 23. Allasosaston pohjoispääty

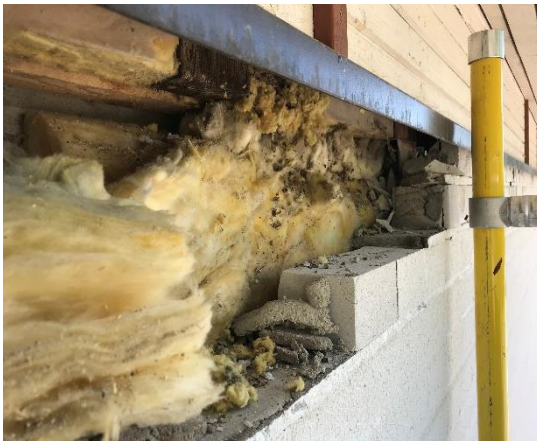
Kuva 25. Avatussa rakenteessa havaittavissa lahovaurioitunutta puuta

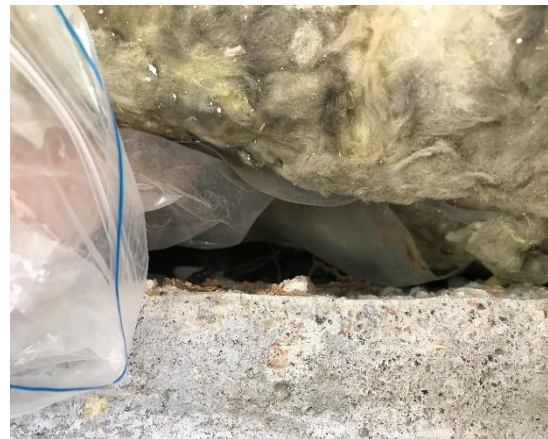
Kuva 26. Vanhaa höyrynsulkumuovia rakenteessa

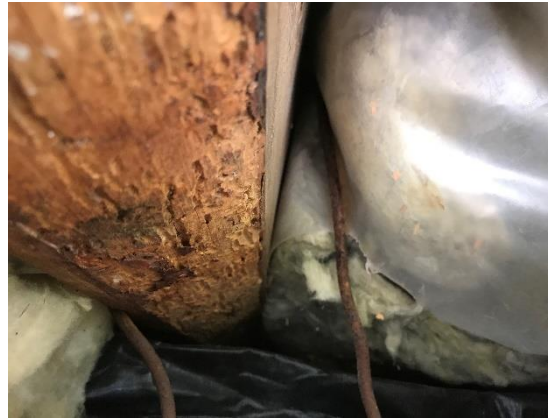
Kuva 28. Hyönteisvaurioita vanhojen vesikattorakenteissa

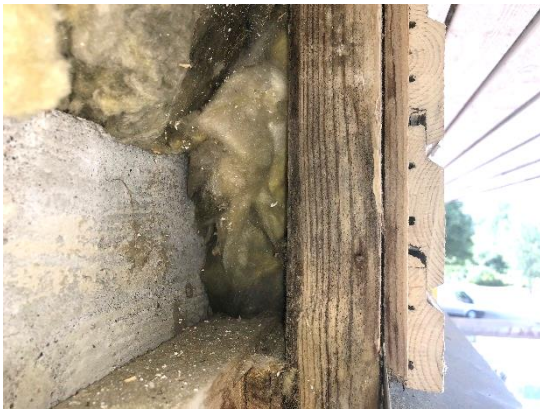
Kuva 29. Kosteusvaurioitunutta ulkoseinän puurakennetta

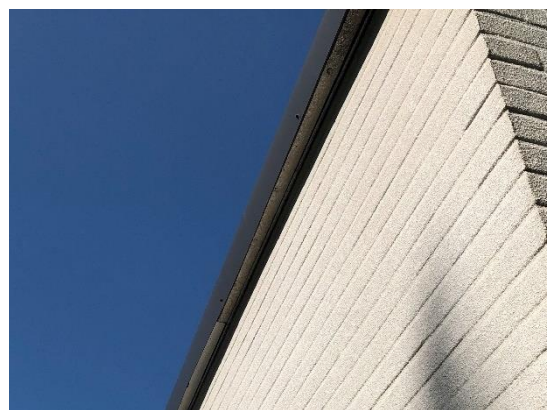
Kuva 30. Matalalla osalla vesikaton räystäs on tiivis ja ei mahdollista seinärakenteen tuulettumista

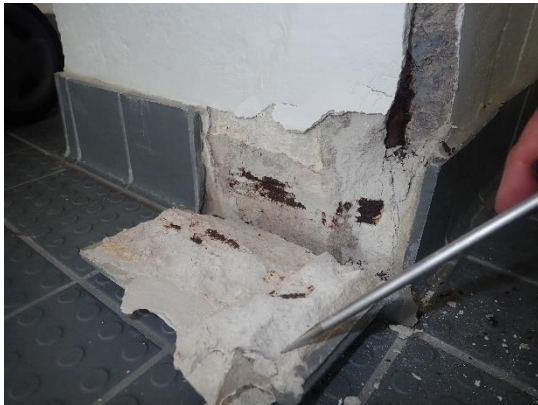
- Uudet tiiliväliseinät ovat kalkkihiekkatiilestä muurattuja ja niissä ei havaittu halkeilu, pinnoitevaurioita tai muodonmuutoksia.
- Allashuoneessa yhden pilarin alaosassa betoniterästen korroosio on aiheuttanut betonin halkeamista/murenemistä.

Kuva 49. *Betonipilarin raudoitus on ruosteessa*

Allastiloissa yhden teräsbetonipilarien alaosassa havaittiin kosteusrasitusta. Tämä kosteus on vaurioittanut pilarien betoniteräksiä, jonka seurauksena on tapahtunut betonin lohkeilua. Näitä korroosiovaurioituneita pilarien alaosa voi olla allastilassa enemmänkin tai vaurioituminen on alkanut ja tämä on ensimmäinen, joka on tullut näkyviin näin selvästi.

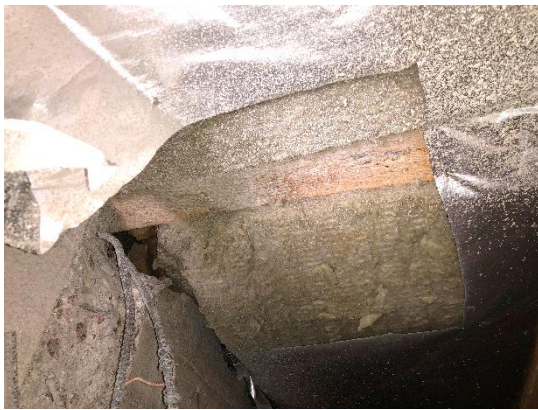
Kuva 52. Puuttuva alue (aulan invaWC) höyrynsulusta sekä ilmayhteys yläpohja- ja ulkoseinärakenteisiin

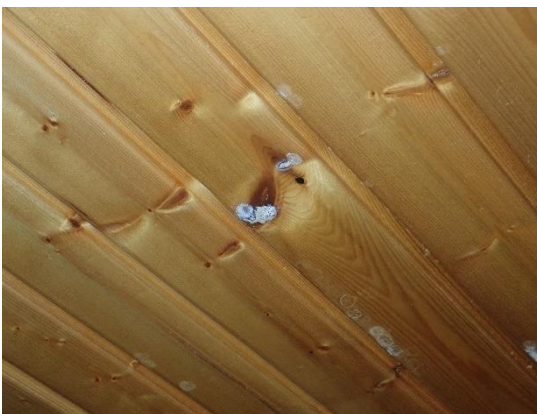
Kuva 58. Kondenssikosteusjälkiä paneelikaton näkyvällä pinnalla

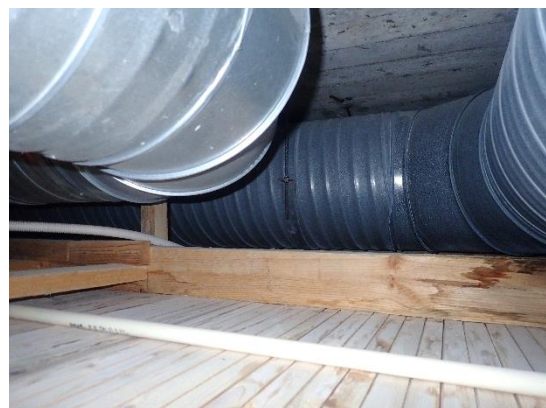
Kuva 59. Kondenssikosteusjälkiä alakattotilassa

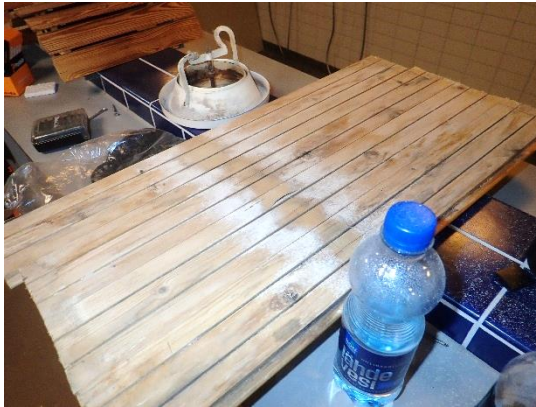
Kuva 60. Kondenssijälkiä paneelin taustapinnalla, mahdollisesti myös mikrobikasvustoa

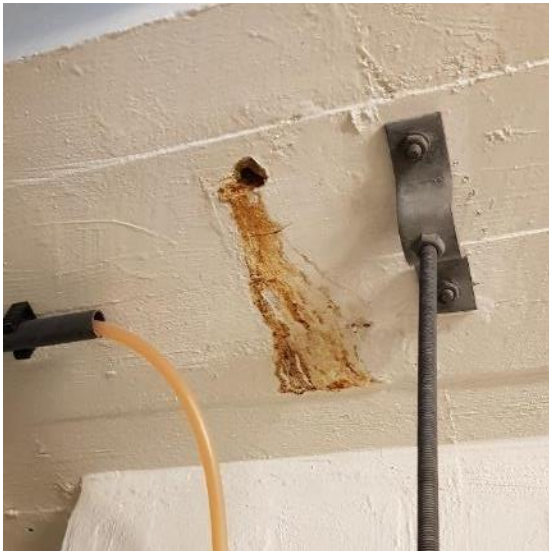
**Kuva 13. Vuotojälki kellarin käytävän katossa**

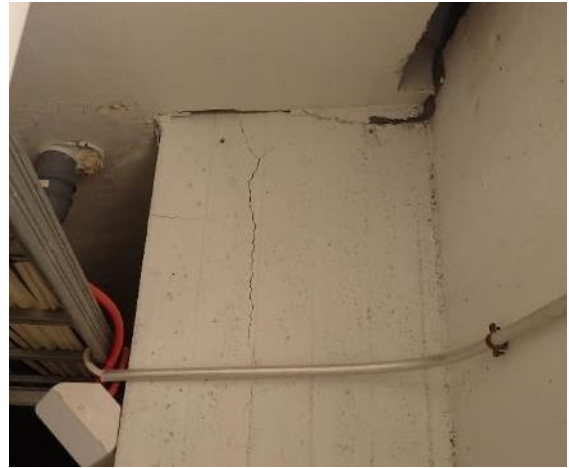
**Kuva 16. Pilareissa on halkeamia**

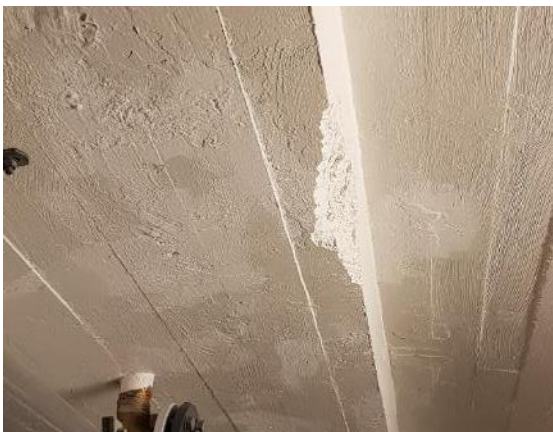
**Kuva 17. Paikkauksia kellarikäytävän katossa, uima-altaan vieressä**

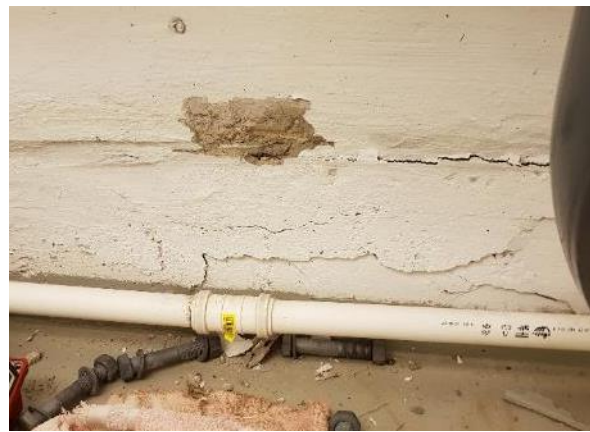
**Kuva 18. Halkeama kellarin käytävän seinässä, uima-altaan ulkopuolella altaan pohjan kohdalla**

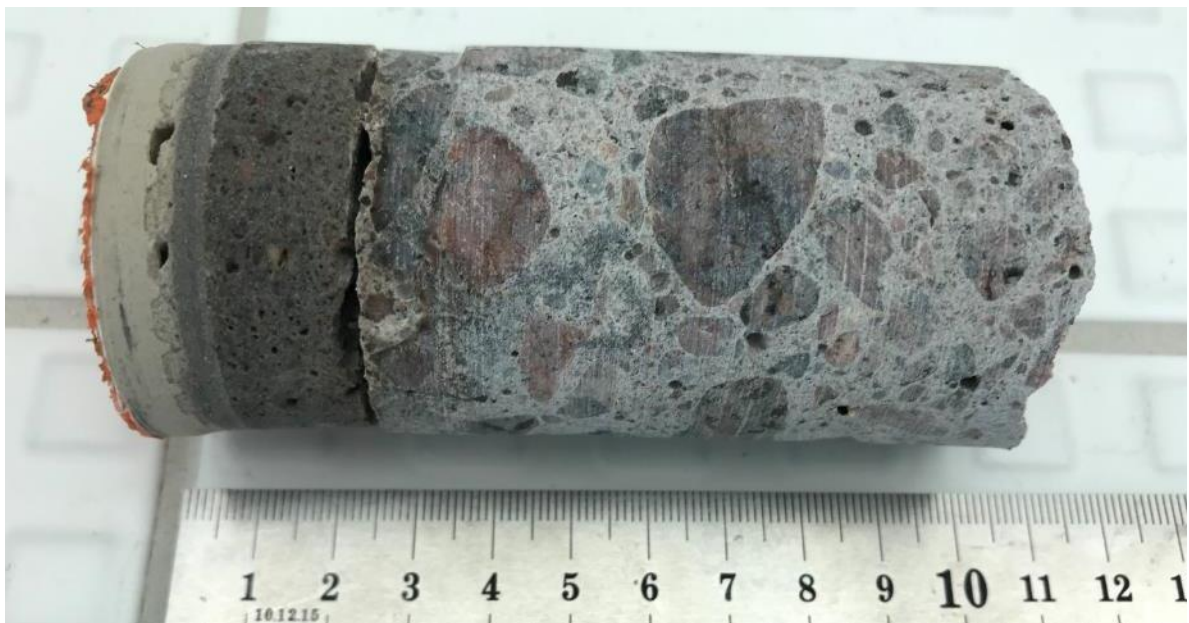
Lastenaltaasta otetuissa näytteissä havaittiin ilmarakkuloita, mikä viittaa siihen, että betonin tiivistys ei ole täysin onnistunut. Näytteiden oikaisutasoituksen ja runkobetonin tartunnat irtosivat lieriöiden porauksessa.

**Kuva 30. Näyte AS5, lastenaltaan näytteiden betonissa havaittiin ilmarakkuloita ja eri rakennekerrosten tartunnat irtosivat toisistaan porauksissa**

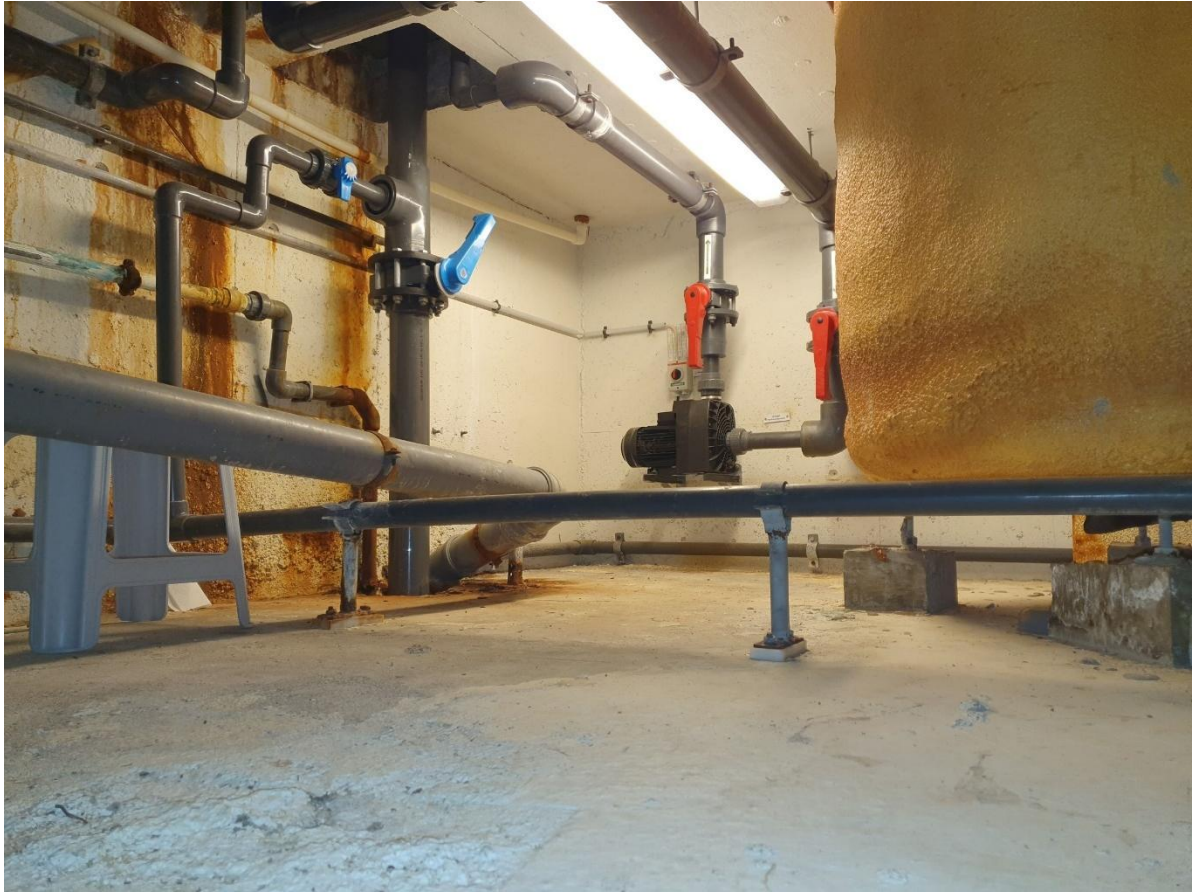
Kuva 4 Porealtaan tekniikka on sijoitettu matalaan tilaan n. 1,5 m korkeudelle lattiasta. Tasolla ei ole kaidetta.
