# TUTKIMUSSELOSTUS

KUUSANKOSKEN UIMAHALLI  
UIMA-ALLASTILOJEN KOSTEUSRASITETTUIJEN  
BETONIRAKENTEIDEN KUNTOTUTKIMUS

4.10.2021

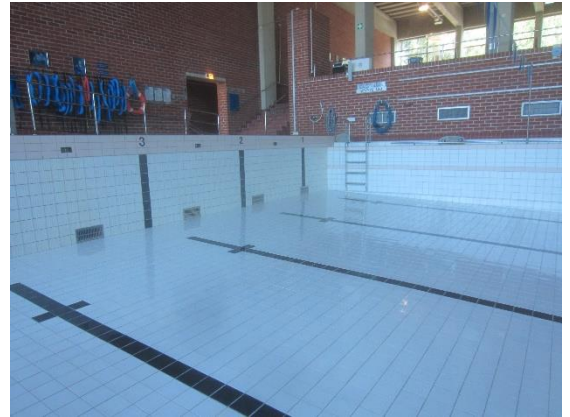
**Kuva 10** Ison altaan laatoitukset ovat tyydyttävässä kunnossa.

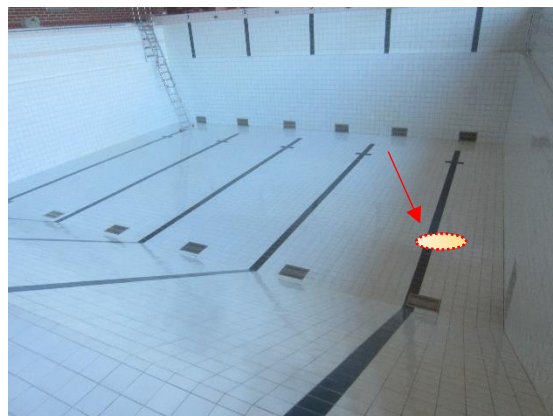
**Kuva 14** Ainoa pieni kopoalue todettiin syvässä päädyssä matalan hyppytason edessä.

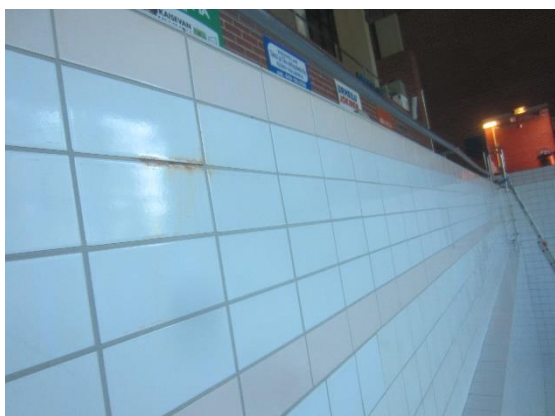
**Kuva 15** Altaan seinässä yksittäinen ruostealumajälki.

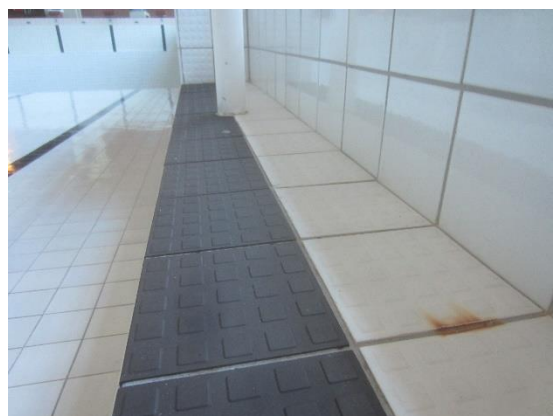
**Kuva 16** Toinen ruoste jälki matalan päädyn portaassa.

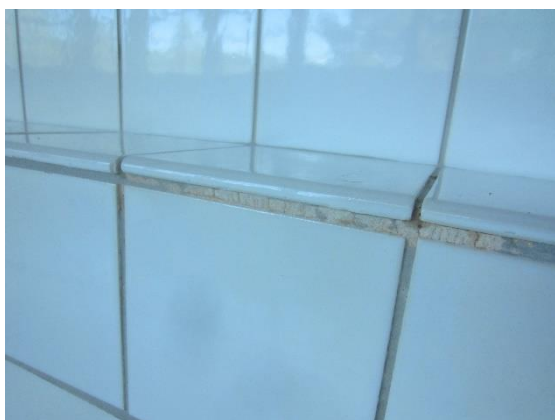
**Kuva 17** Laattojen saumoissa todettiin vain yksittäisiä saumojen vaurioita.

Altaiden pintarakenteet ovat pääosin hyväkuntoisia, eikä pintarakenteiden pienet vauriot kuten laattasaumojen kulumisen aiheuta itsessään merkittäviä toimenpiteitä, vaan ne ovat kunnostettavissa huoltotoimenpiteillä.

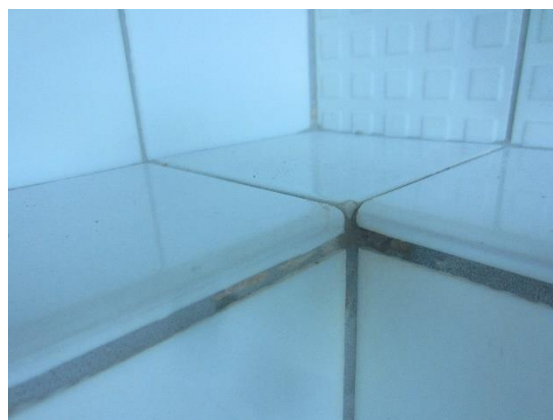
**Kuva 18** Laattojen saumojen hyvin paikallista kulumaa.

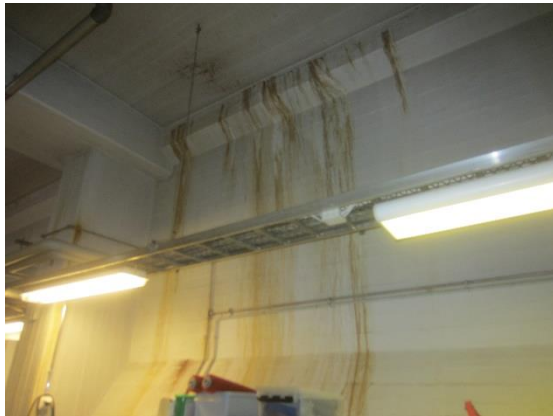
Altaan seinärakenteen ulkopinnassa (huoltokäytävien puolella) havaittiin vanhoja vuotojälkiä lähinnä altaan reunojen leukapalkkien ja niissä olevien liikuntasaumojen kohdilla. Kyseiset vuodot ovat tyypillisiä vanhoille uima-allasrakenteille. Vuotojäljet ovat vanhoja ja todennäköisesti peräisin ajalta ennen vuoden 1995 peruskorjausta. Tarkastushetkellä aktiivisia vuotojälkiä ei havaittu.

**Kuva 19** Ison altaan ulkopuolelta oli havaittavissa vain vanhoja vuotojälkiä.

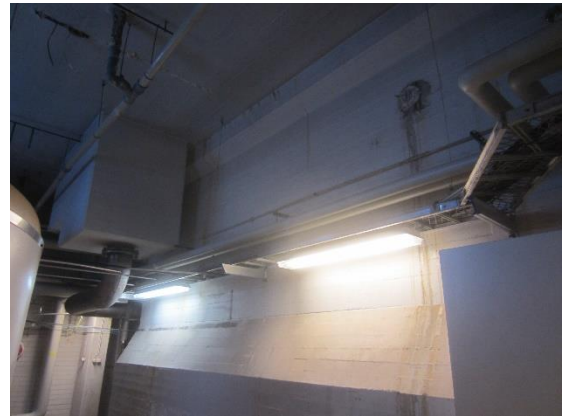
**Kuva 20** Vanhoja vuotojälkiä lukuun ottamatta altaan seinät olivat huoltotilojen puolelta tyydyttävässä kunnossa.

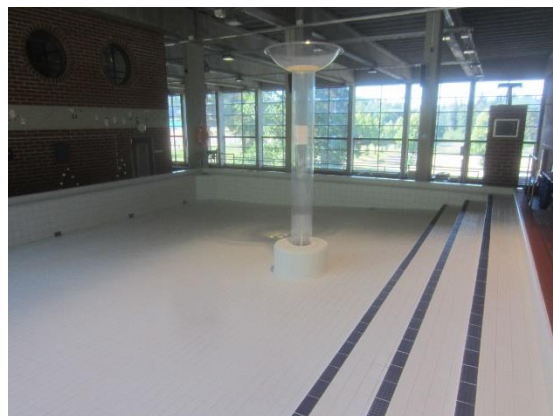
**Kuva 25** Laatoitukset ovat tyydyttävässä kunnossa, vaurioita ei havaittu.

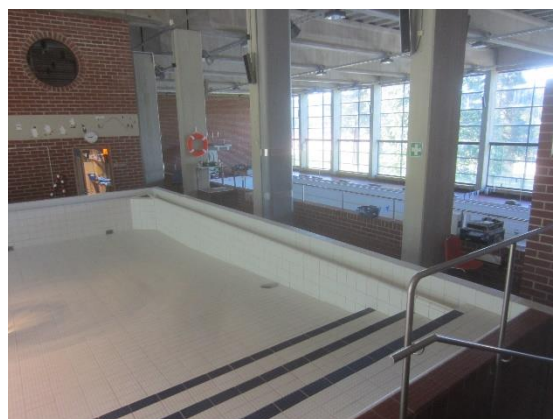
**Kuva 27** Lastenaltaassa ei havaittu merkittäviä ruostejätkiä, vaan pinnat ovat siistit.

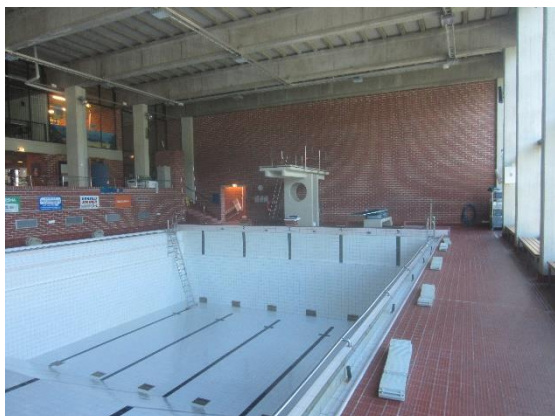
**Kuva 34** Kopoa laatoitusta todettiin vain yksittäisiä kohtia.

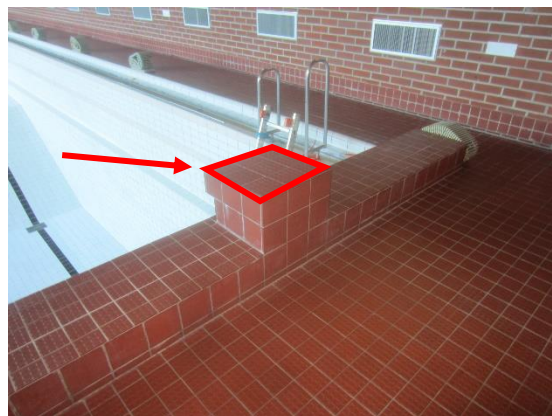
**Kuva 35** Ison altaan 1. hyppypallin pinnassa on kopoa laatoitusta.

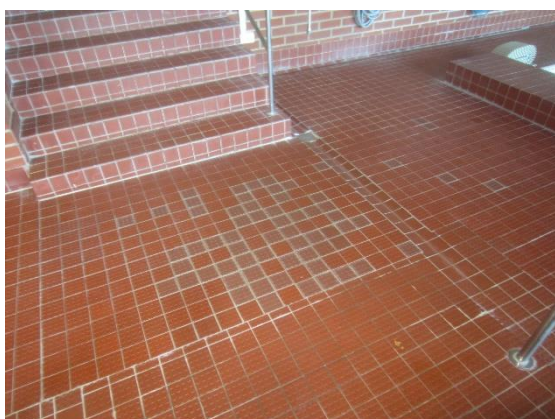
**Kuva 36** Laatoituksia on uusittu paikallisesti molemmilla allastasoilla.

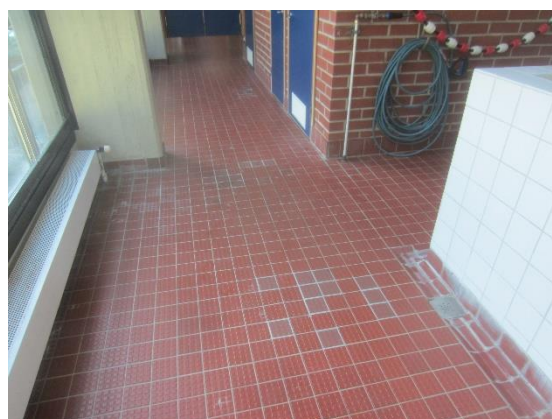
**Kuva 37** Laatoituksia on uusittu paikallisesti

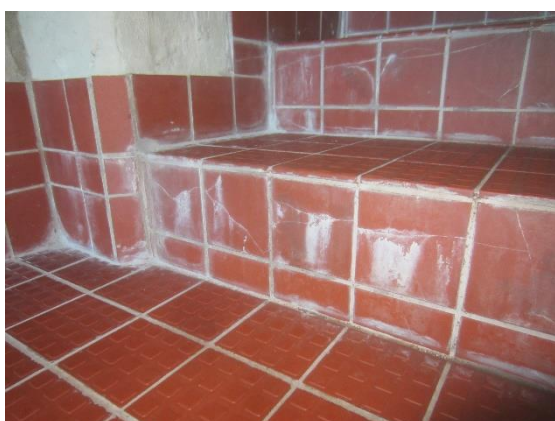
Laatoituksissa ei havaittu laajaa vaurioitumista. Ison altaan ja lasten altaan välisessä  
portaikossa todettiin portaiden laatoituksissa laattojen halkeilua ja näistä halkeamista  
on havaittavissa tapahtuneen kalkkivalumaa. Näiden vaurioiden lisäksi laatoitetuilla ta-  
sopinnoilla on paikallisesti nähtävissä myös laattojen pintojen kalkkeutumista. Kalkkeu-  
tumista on todettavissa lähinnä altaan läheisyydessä tai tasopintojen loiskevesi-  
kouruissa.

**Kuva 40** Ison altaan ja lasten altaan välisessä portaikossa todettiin laattojen halkeilua.

Vaikka tasopinnat eivät itsessään vaadi perusteellisia korjauksia, on järkevää uusia tasopinnat samalla uusiksi seuraavan peruskorjauksen yhteydessä. Tuon peruskorjauksen yhteydessä runkorakenteen kosteusrasituksen keventämiseksi rakenteeseen suositellaan asentamaan uudet, nykyaikaiset vedeneristeet. Myös mahdolliset runkorakenteen alkavat betonivauriot tulee korjata samassa yhteydessä, jos tällaisia havaitaan korjausvaiheessa.

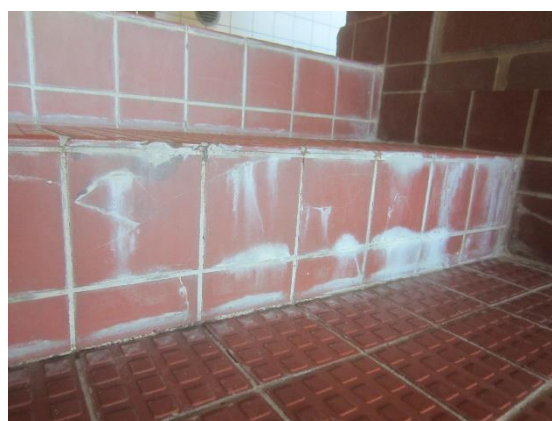
**Kuva 41** Porraslaattojen halkeamista on nähtävissä kalkkivalumia.

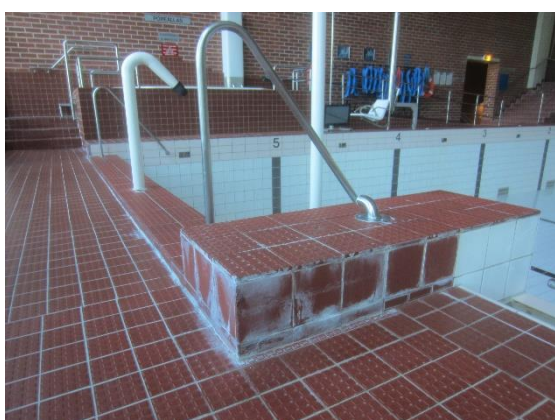
**Kuva 42** Laatoitetuilla pinnoilla on nähtävissä paikallisesti pintojen kalkkeutumista.

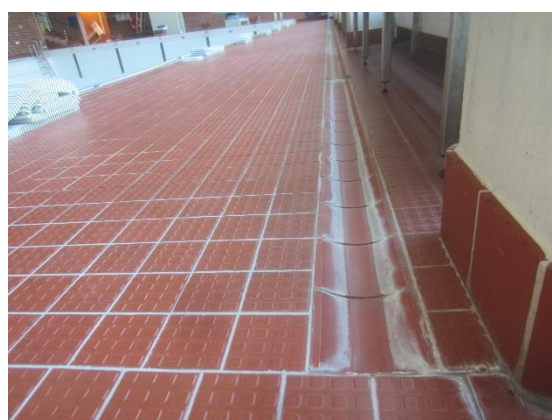
**Kuva 43** Vesikourussa laattojen pintojen kalkkeutumista.

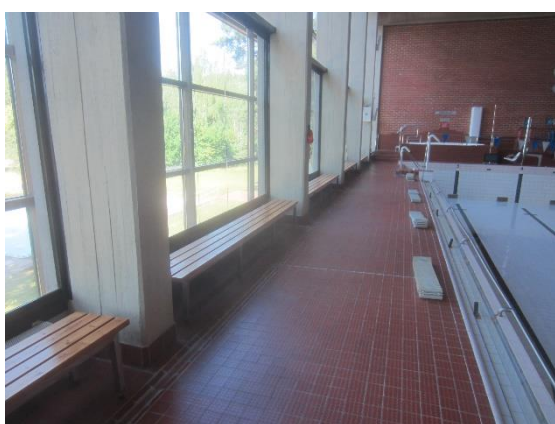
**Kuva 46** Allastilojen pilarit ovat tyydyttävässä kunnossa.

Pilareiden pintarakenteiden kunnossapysyvyys on ensiarvoisen tärkeää ehkäisemään kosteusrasitusta pilareihin. Pilareiden huoltomaalaukset suositellaan tehtäväksi seuraavan peruskorjauksen yhteydessä.

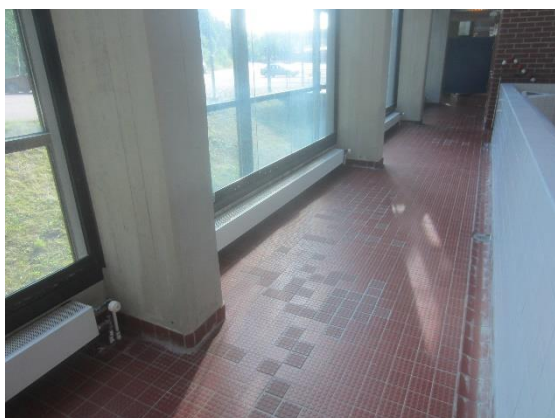
Lasten altaan viereisiä pilareita on tutkittu ennenkin ja niiden alaosissa on nähtävissä vanhoja vauriojälkiä, jotka on sittemmin korjattu.

**Kuva 48** Lasten altaan viereisissä pilareissa on korjattu vanhoja vaurioita.

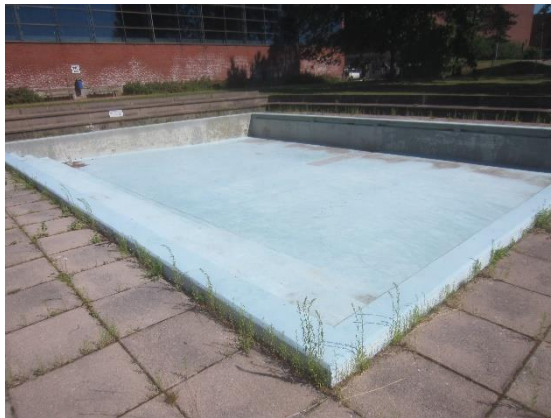
Altaan seinä- ja pohjapinnat ovat kuluneita ja seinien pinnoitteessa todettiin melko paljon verkkomaista halkeilua. Myös altaan pohjarakenteen pinnoitteessa todettiin pinnoitteen lohkeilua ja halkeilua. Altaan reuna-alueet ovat vanhentuneet ja kulkureiteillä kasvava laatoitusten ja rakenteiden saumojen rakoista kasvillisuutta.

**Kuva 52** Ulko-altaan pinnat ovat kuluneita

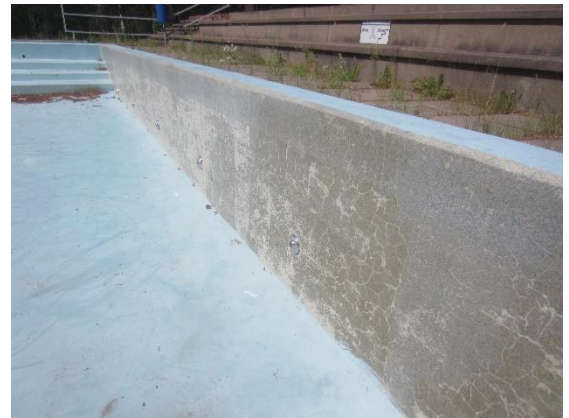
**Kuva 53** Altaan seinäpinnoilla on nähtävissä verkkomaista halkeilua.

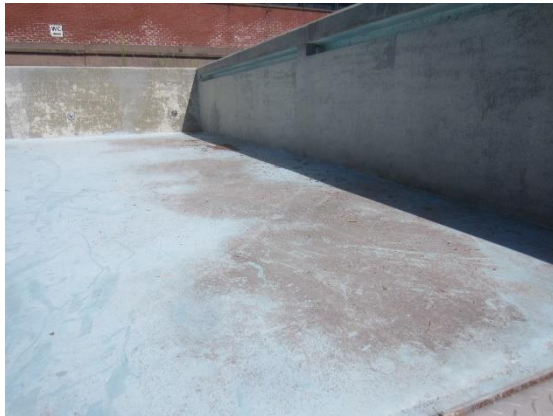
**Kuva 54** Ulko-altaan pohjan pinnoitteet ovat kuluneet ja vaurioituneet.

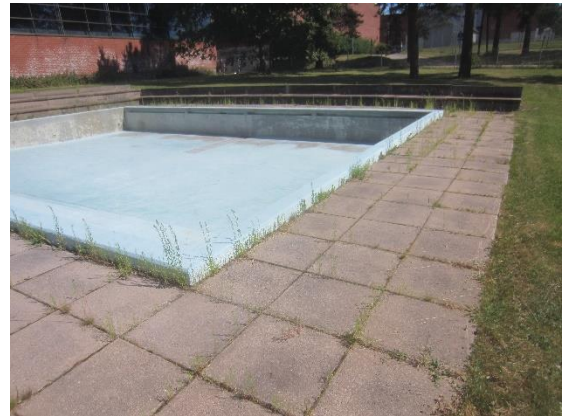
**Kuva 55** Ulko-altaan reuna-alueet ovat vanhentuneita ja laatoitusten raoista kasvaa kasvillisuutta.

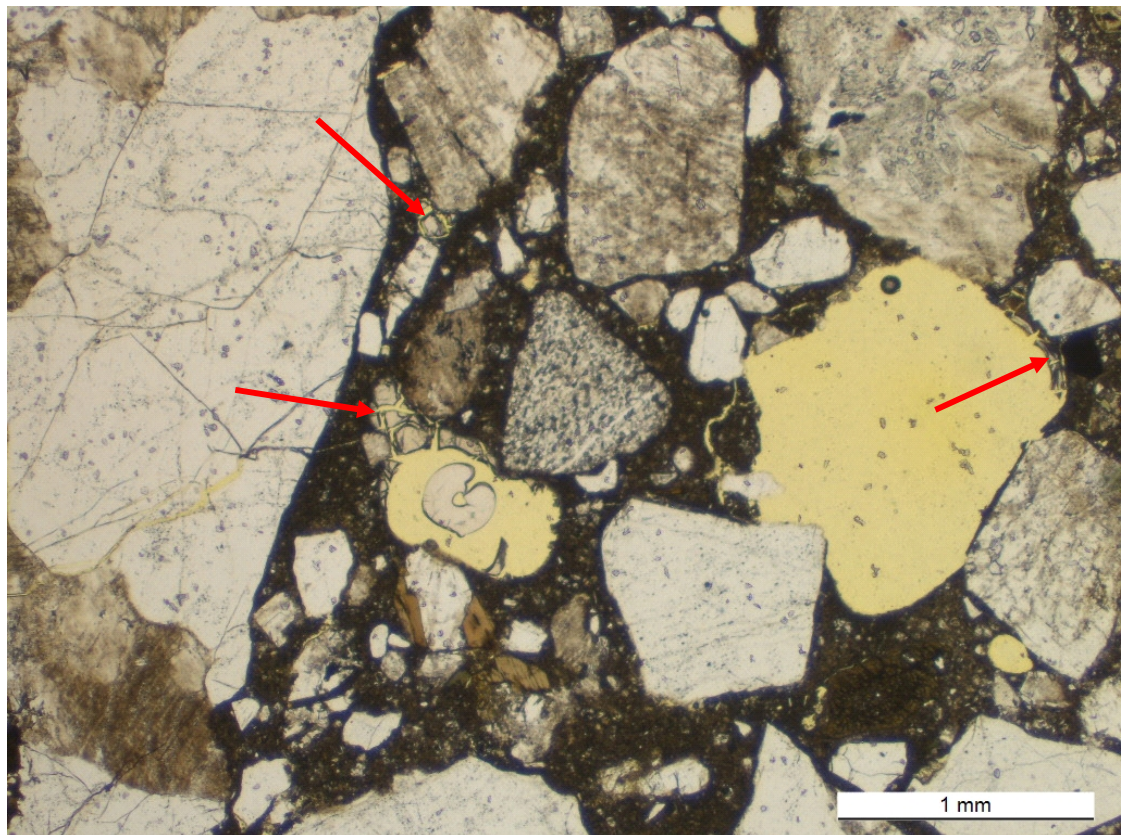
Lasten altaan seinän betonirakenteessa todettiin alkalikiviainesreaktio (AKR) yhden näytteen osalta (näyte AS7). Näytteen AS7 runkobetonissa todettiin kohtalainen AKR, joka ilmenee reaktiossa syntyvän AKR-geelin kohtalaisena saostumisena neljään tiivistyshuokoseen sekä kiviainesrakeiden tartuntarajapintoihin. Betonissa on kaksi lievää-kohtalaista kiviainesrakeita rikkovaa halkeamaa. Muissa altaiden betoninäytteiden huokosissa ei todettu merkkejä alkalikiviainesreaktiosta.

Kuva 1. Näyte AS7, uima-altaan seinä. Runkobetonin mikrorakenne tasopolarisoidussa va-  
lossa. Kiviaines näkyy vaaleina rakeina, sideainematriisi ruskeana ja huukoset keltaisena. Huo-  
kosten reunamilla on vaalean harmaana näkyvää AKR:n aiheuttamaa AKR-geeliä (nuolet).

Lasten altaan seinärakenteessa todettiin kohtalainen alkalikiviainesreaktio yhdessä näytteessä. Monien näytteiden ja analyysien joukossa todettu AKR on yksittäinen löytö, eikä muissa allasrakenteiden ohuthieanalyysissä todettua alkalikiviainesreaktiota. AKR:n etenemistä on vaikea ennustaa. Tämä perustuu siihen, että reaktio edellyttää toteutuakseen tietyn alkalitason, tietyn reaktioherkkyyden omaavan kiviaineksen ja tietyn kosteustason. Jos yksikin tekijöistä muuttuu, se vaikuttaa hidastavasti tai pysäyttävästi reaktioon. Esim. jos betonin kosteustaso laskee alle 80 – 85 % RH, käynnistynyt AKR pysähtyy tai vielä käynnistymätön AKR ei käynnisty. AKR:n seurauksena betoniin syntyy halkeilua reagoineisiin kivirakeisiin ja ympäröivään sementtikiveen. Reaktiossa syntyvä geeli saostuu huokosiin ja halkeamiin ja aiheuttaa paisuntaa, joka voi edelleen aiheuttaa muodonmuutoksia ja paisuttaa ja rikkoa betonia. Käytännössä pitkälle edennyt AKR näkyisi esim. laattojen halkeiluna ja irtoiluna. Kyseiset laattavauriot voivat johtua myös muista syistä. Alkalireaktion kannalta on huomattavaa, että kun kiviaineksen joukossa ollut reaktiivinen ainesosa on reagoinut tai kun alkalitaso reaktion seurauksena muuttuu, niin reaktio pysähtyy. Samoin, jos betonin kosteustaso saadaan laskettua alle 85% RH:n.

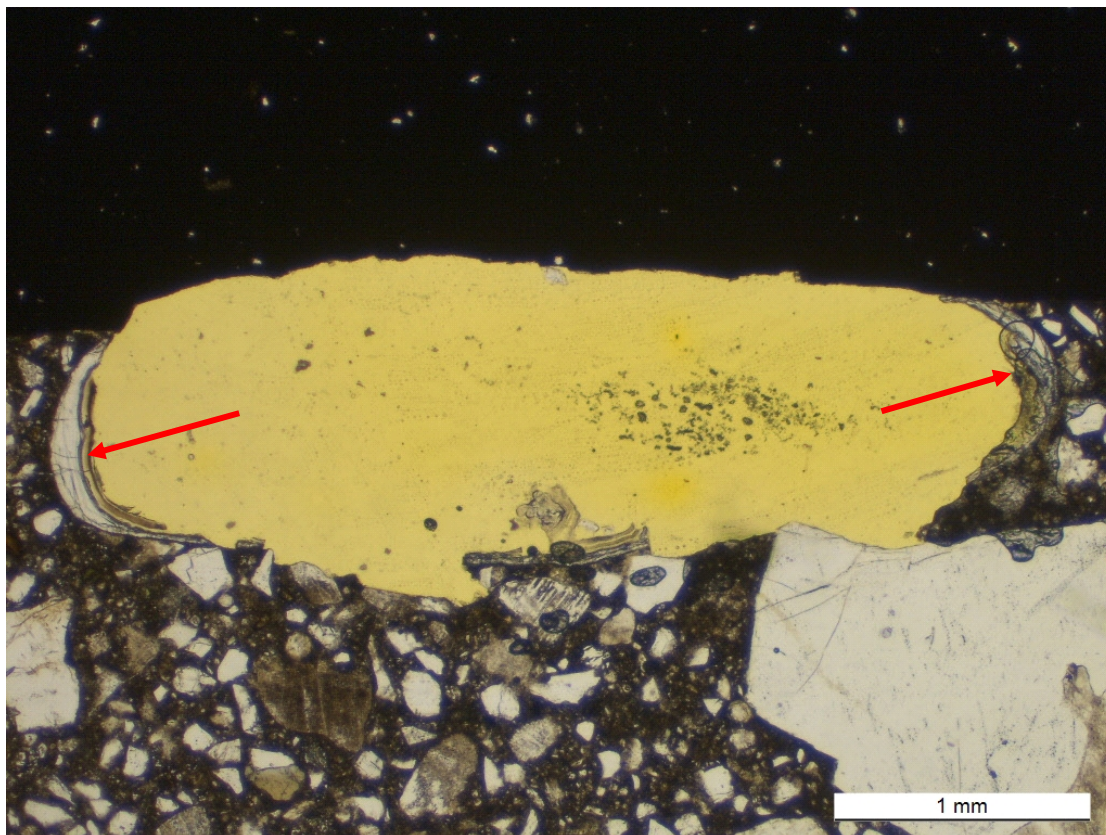
Keraamisen laatan ja kiinnityslaastin tartuntarajapinnan huokosiin todettiin olevan saostuneena yhdessä näytteessä vähän AKR-geeliä. Keraamisen laatan ja kiinnityslaastin välinen tartunta on pääosin tiivis. Kiinnitys- ja oikaisulaastien välinen tartunta on avoin johtuen kasautuneesta tiivistysilmasta. Yksittäiset laattojen irtoamiset ja portaikossa havaittu laattojen halkeiluvauriot voivat olla seurausta tästä laatan ja oikaisulaastin välisestä alkalikiviainesreaktiosta, mutta tämä ei aiheuta suurta riskiä tasopinnoille. Koko rakennuksen käyttöajan aikana AKR:n osuus vaurioihin on selvästi ollut vähäinen.

Kuva 2. Näyte LA4, lattia. Kiinnityslaastin mikrorakenne tasopolarisoidussa valossa. Keraamisen laatta näkyy kuvassa mustana (kuvan yläosa), kiviaines näkyy vaaleina rakeina, sideainematriisi ruskeana ja huokokset keltaisena. Keraamisen laatan ja kiinnityslaastin väliseen huokoksen reunamille on saostunut vaalean harmaana näkyvää AKR:n aiheuttamaa AKR-geeliä (nuolet).
