Projektinnumero  
1510064288-001

Päivämäärä  
1.9.2021

# URHEILUPUISTON UIMAHALLI

## KOSTEUS- JA SISÄILMATEKNINEN KUNTOTUTKIMUS

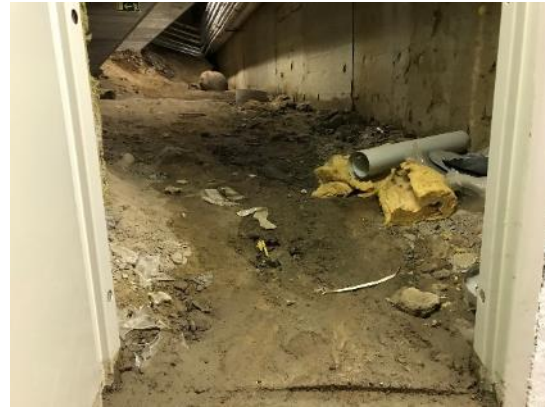
Kuva 4. Ryömintätilassa maapohjan päällä kosteus- ja mikrobivaurioitunutta rakennusjätettä

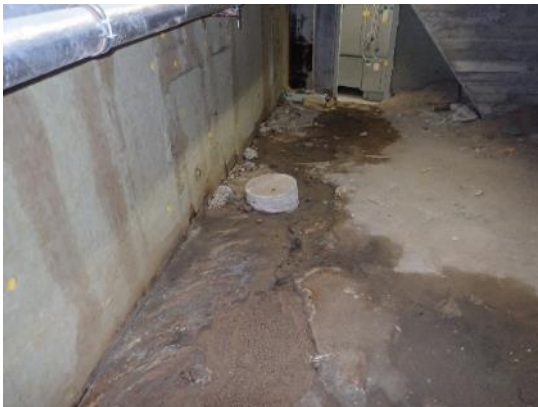
Kuva 5. Kosteus- ja mikrobivaurioituneita eristevillalevyjä ryömintätilan seinässä

Katsomon alapohjan ryömintätilaan ulkopuolelta ulkoseinän alta kulkeutuvat valumavedet sekä ison altaan epätiiveyskohtien kautta rakenteisiin kulkeutuva kosteus lisäävät alapohjarakenteeseen kohdistuvaa kosteusrasitusta ja ovat kosteus- ja mikrobivaurioittaneet rakenteita. Ryömintätilasta voi kulkeutua paine-eroista johtuvien ilmavirtausten mukana epäpuhtauksia viereisiin tiloihin sekä 1. kerroksen sisäilmaan rakenteiden epätiiveyskohtien kautta. Epäpuhtauksien kulkeutumista muihin tiloihin voi tapahtua myös ilmanvaihtokoneiden mahdollisten epätiiveyskohtien kautta.

- ryömintätilan kaarevan ulkoseinärakenteen korjaaminen tai uusiminen siten, että valumavedet eivät pääse ryömintätilaan
- ison altaan vuotavien liittymien ja läpivientien korjaamista
- valumavesien hallittua ohjaamista pois päin rakennuksesta
- kosteusvaurioituneiden materiaalien poistamista ja korvaamista uusilla
- rakennus- ym. jätteiden poistaminen katsomon alapuolisesta ryömintätilasta
- IV-konehuoneeseen k06A johtavan kuilun tiiveyspuutteiden korjaaminen ja kosteusvaurioituneiden materiaalien poistaminen ja korvaaminen uusilla
- Eteisaulan p02 kaarevan ulkoseinän epätiivin alapohjaliittymän tiivistys
- Kuluneiden lattiapinnoitteiden uusiminen
- Pesuhuoneiden alapohjan pintarakenteiden uusiminen peruskorjauksen yhteydessä

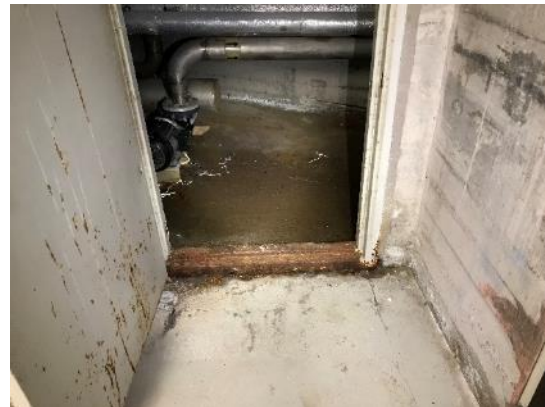
Kuva 6. Vettä ryömintätilaan johtavan huoltokäytävän lattialla

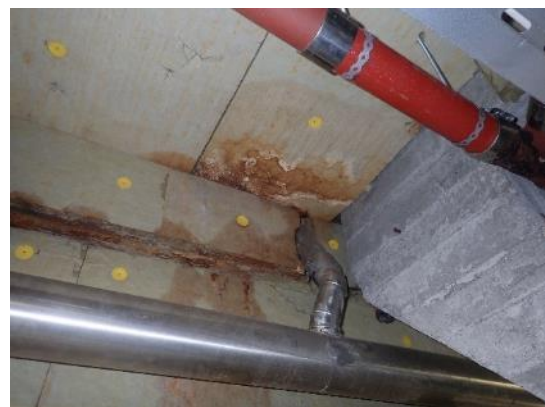
Kuva 8. Ison altaan liittymien ja läpivientien vuotokohdilla kosteusvaurioituneita eristevillalevyjä

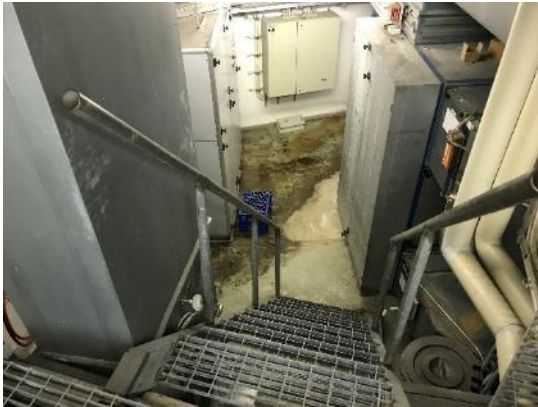
Kuva 9. **Vettä IV-konehuoneen k06A lattialla**

IV-konehuoneen k06a lattialle kuilusta kulkeutuvat valumavedet ovat aiheuttavat rakenteille poikkeuksellista kosteusrasitusta. Kosteusvaurioituneista rakenteista voi kulkeutua ilmavaihdon mukana epäpuhtauksia muihin tiloihin.

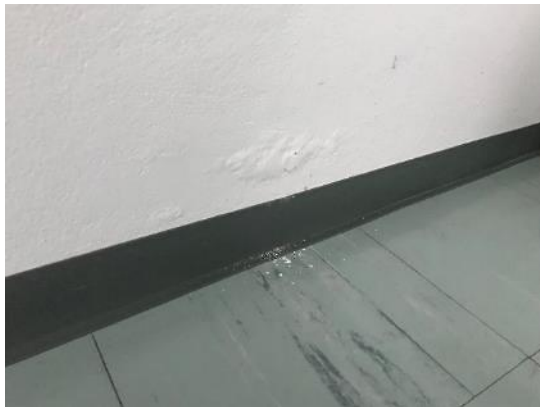
Kuva 13. **Porrashuoneen p13 maanvastaisen seinän kosteusvauriokohta**

- maanvastaisten seinien sisäpuolisten pinnoitteiden pienialaisten kosteusvauriokohtien korjaus
- maanvastaisten seinien ulkopuolisen vedeneristeen uusiminen
- salaojien kunnon tarkastus kuvaamalla

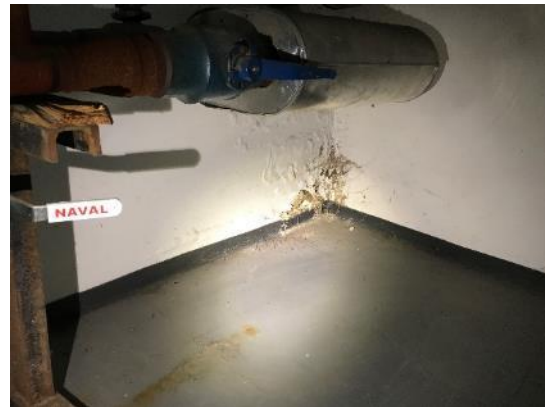
Kuva 14. **Kosteuden aiheuttama vanha pinnoitevaurio, porrashuone p17**

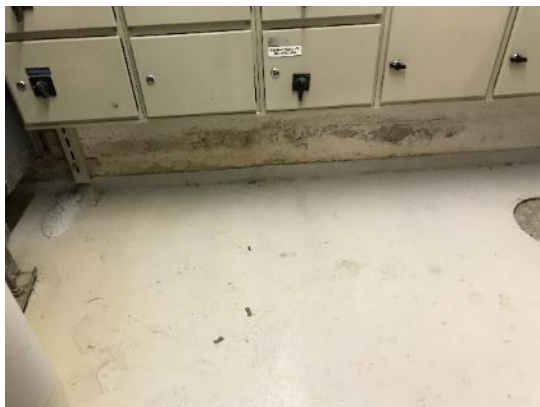
Kuva 15. **Kosteuden aiheuttamia pinnoitevaurioita alaseinässä, IV-konehuone p20**

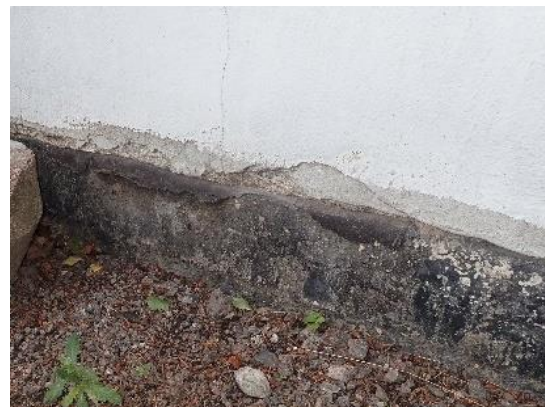
Kuva 16. **Maanvastaisen seinän vedeneristeenä oleva bitumisively on kulunut**

Maanvastaisten seinien ulkopuolen vanha kulunut ja epätiivis bitumisively on ylittänyt teknisen käyttöikänsä, eikä anna enää maanvastaiselle rakenteelle suojaa maaperän kosteudelta. Maanvastaisen seinän rakenteessa havaittu vedeneristebitumikermi on kuitenkin havaintojen mukaan estänyt kosteuden kulkeutumista maaperästä sisäseiniin asti, sillä maanvastaisissa seinissä ei havaittu poikkeuksellisen paljon tai laaja-alaisia kosteuden aiheuttamia vaurioita. Muutamat havaitut yksittäiset vauriokohdat olivat tutkimushetkellä pintakosteudentunnistimella arvioituna kuivia. Kosteus on voinut kulkeutua näihin kohtiin maaperästä mahdollisten vedeneristeiden epätiivisyyskohtien kautta. Pienistä korjaamattomista kosteusvauriokohdista voi kulkeutua sisäilmaan epäpuhtauksia.

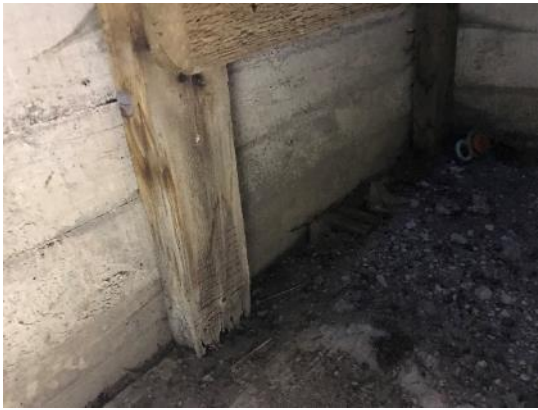
Kuva 17. Väestösuoja-tiloista lähtee yksi hätäpoistumistietunneli. Tunnelin puiset poistumistietikkaat ovat lahovaurioituneet.

- hätäpoistumistunnelin lahovaurioituneiden tikkaiden ja maanpäällisen poistumislukun uusiminen
- kanaalien puukansien ja sisäpuolisten puurakenteiden uusiminen kosteutta kestäville materiaaleille sekä kanaaleissa mahdollisesti olevien sinne kuulumattomien roskien ja rakennusjätteiden poistaminen samassa yhteydessä

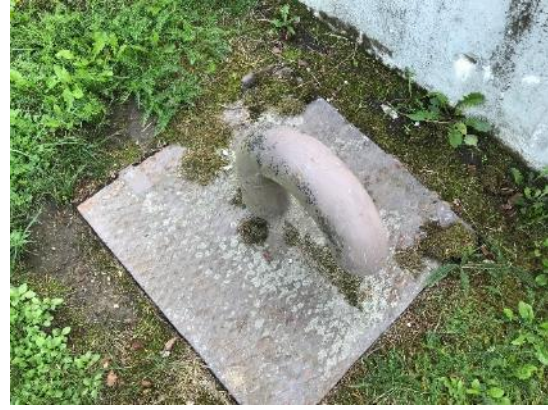
Kuva 18. Hätäpoistumistunnelin luukun saranat ovat epäkunnossa.

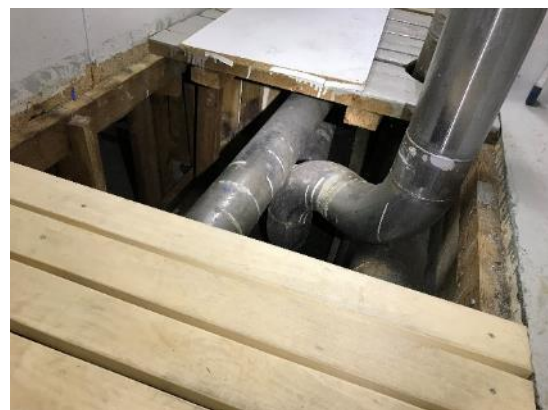
Kuva 20. Kanaalien sisäpuolella on kosteusvaurioituneita puurakenteita.

Kanaalien kosteusvaurioituneista puurakenteista ja kanaaleista voi kulkeutua sisäilmaan epäpuhtauksia, koska lautakannet ovat epätiivitä.

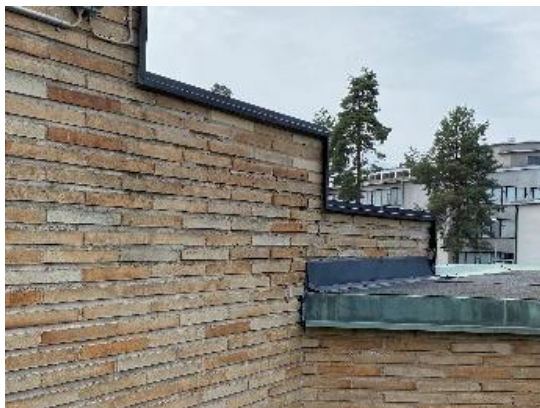
Kuva 22. **Rapautuneita tiilimuurauksen laastisaumoja**

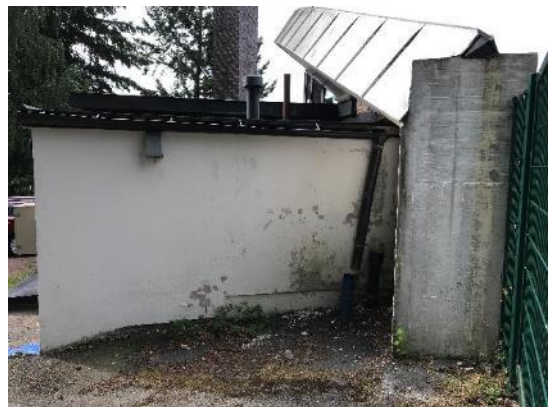
- Kemikaalivaraston ulkoseinän kohdalla syöksyputki ohjaa kattovedet ulkoseinän vierustalle ja kohdassa ulkoseinän betonipinnassa on kosteuden aiheuttamia pinnoitevaurioita.

Kuva 29. **Betonisen ulkoseinän pinnoitevaurioita kemikaalivaraston kohdalla**

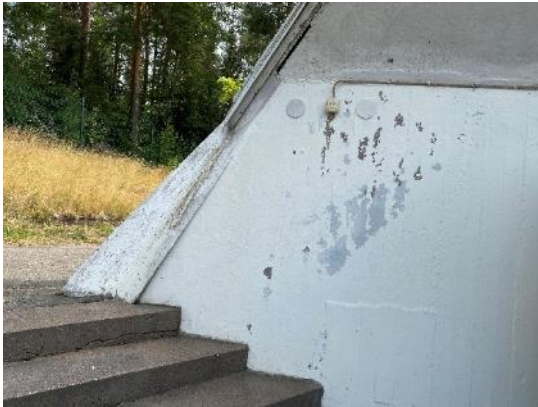
Kuva 30. **Betonisen julkisivun kulunutta maalipinnoitetta ja rako betonikaaren ja räystäspellin liittymässä**

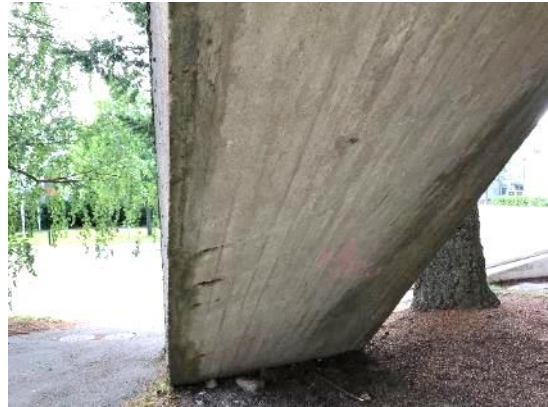
Kuva 37. **Näkyviä raudoitteiden korroosiovaurioita betonikaaren alapinnalla**

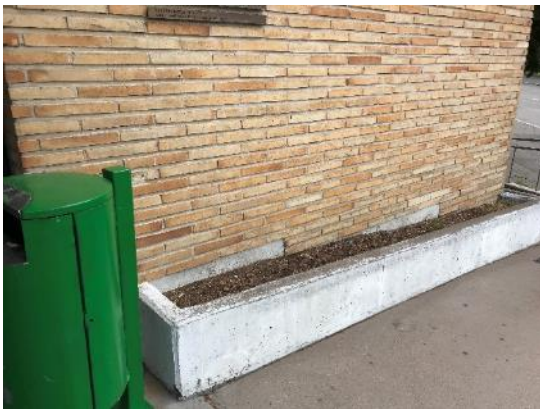
Kuva 38. **Betoninen kasvikaukalo lisää rakenteisiin kohdistuvaa kosteusrasitusta**

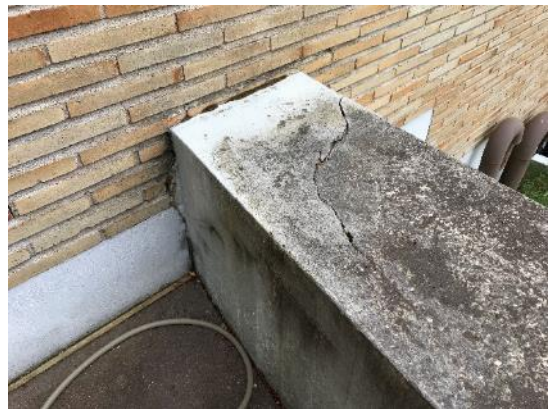
- Länsisivulla betonisen kaiteen liittymässä ulkoseinään kasvaa sammalta ja liittymäkohdassa on halkeamia. Myös kaiteen päädyssä on halkeamia betonissa.

Kuva 39. **Betonikaiteen päädyn kohdalla halkeamia betonissa ja epätiivis liittäminen ulkoseinään**

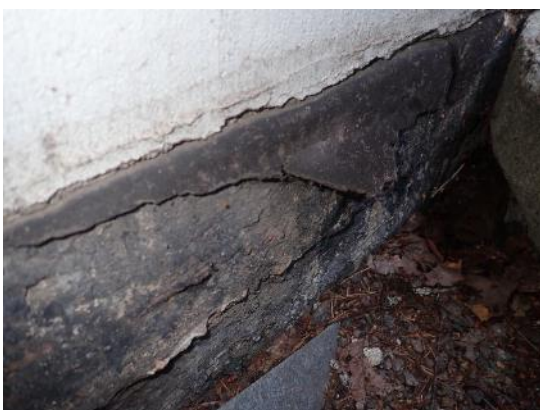
Vuonna 1995 korjattu sokkelirakenne vastaa suunnitelmia maanpinnan yläpuolin osin, mutta ei havaintojen mukaan maanpinnan alapuolisissa osissa. Suunnitelmien mukaan maanpinnan tason alapuolella uudella sokkelipinnalla tulisi olla kaksinkertainen kosteuseriste, mutta sitä ei pistokoemaisesti tarkastetuissa kohdissa havaittu.

Kuva 40. **Vanha ulkoseinän vedeneristyskermi näkyvissä korjatun sokkelirakenteen ja maanvastaisen ulkoseinän välissä**

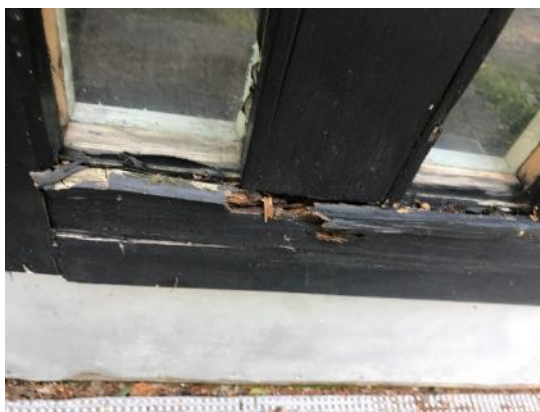
Kuva 42. Laho puu-ulko-ovi

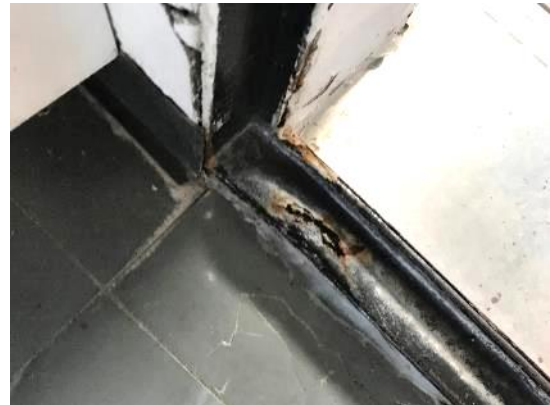
Kuva 59. Korroosiovaurioita kynnyksessä ja ovenpielessä

Välivien metalliset karmirakenteet allashuoneessa ovat korroosiovaurioituneita poikkeuksellisista kosteusolosuhteista johtuen. Monet välivet ovat pinnoiltaan ja rakenteiltaan ja kunnoltaan tyydyttävässä kunnossa.

- heikkokuntoisten välivien ja vaurioituneiden metallikarmien uusiminen, soveltuessa välivien kunnostus
- saunojen ikkunoiden uusiminen

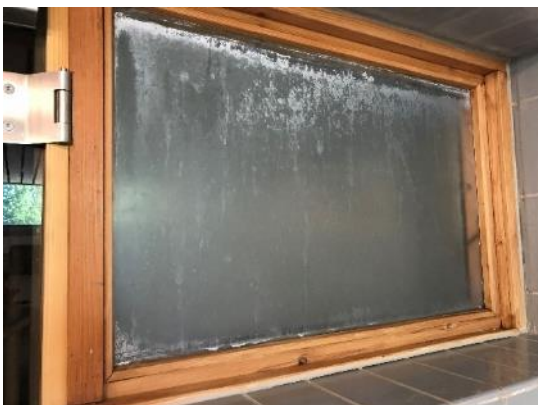
Kuva 60. Epäsiisti saunan sisäikkunan lasi, miesten sauna

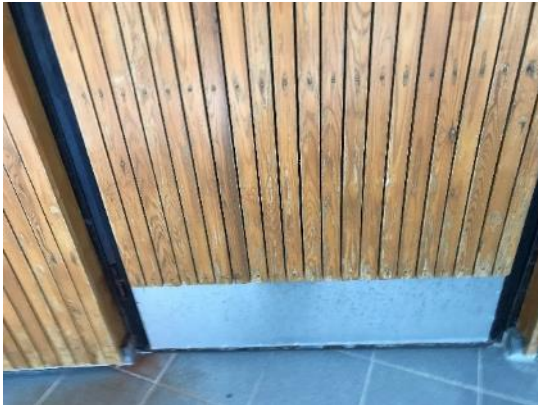
Kuva 62. **Kosteusjälkiä allashuoneen välioiven lakatussa puupanelointipinnassa**

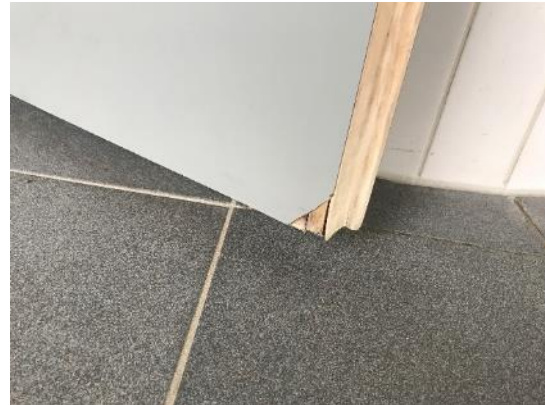
Kuva 63. **Pieni lohkeama välioiven pinnoitteessa**

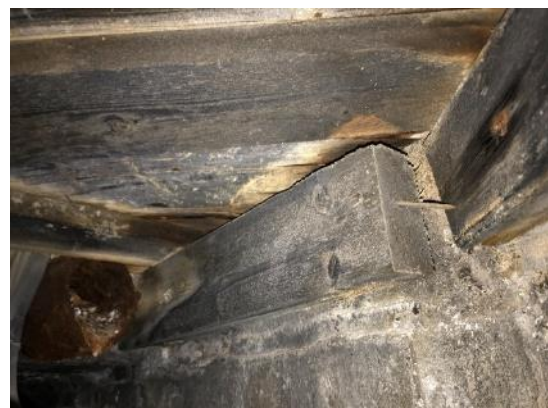
Kuva 67. **Kosteusvaurioitunutta muottilautaa pesuhuoneen p06 alakattotilassa**

Miesten pesuhuoneen alakattotilojen paneelien ja välipohjan pinnoitevauriot ovat poikkeuksellisen kosteiden olosuhteiden aiheuttamia vaurioita. Kohdan materiaalimikronäytteen tulos ei viittaa mikrobivaurioitumiseen. Välipohjassa havaittu vanha muottilauta on näkyvästi kosteus- ja lahovaurioitunutta. Muottilaudasta voi kulkeutua sisäilmaan mikrobiperäisiä epäpuhtauksia.

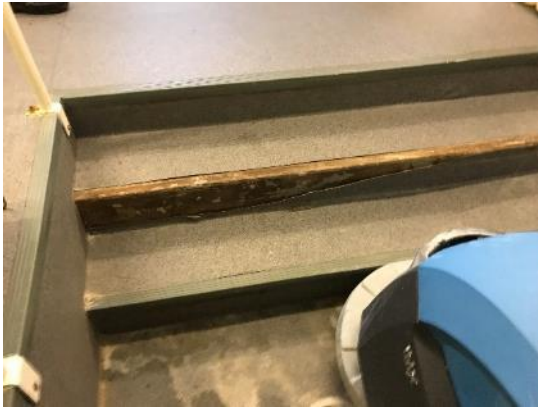
Kuva 68. **Rikkinäinen muovimattopinnoite, varasto 122**

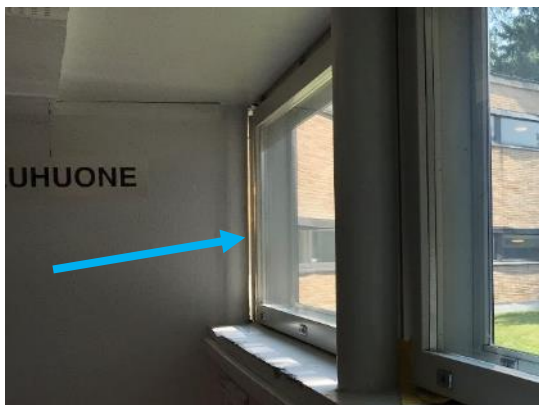
Kuva 76. **Rakko väliseinän ja ulkoseinän liittymässä, eteisaula p02**

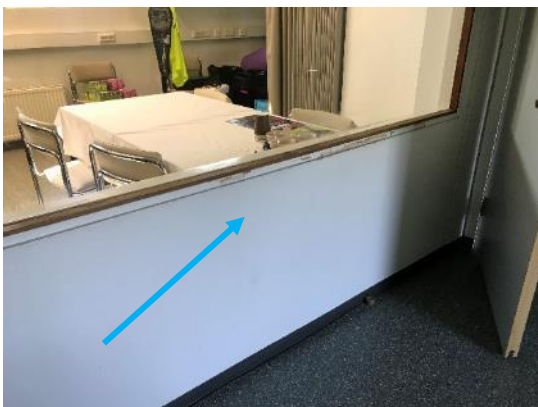
Kuva 82. **Kosteusvauriokohta väliseinässä, yläaula p02B**

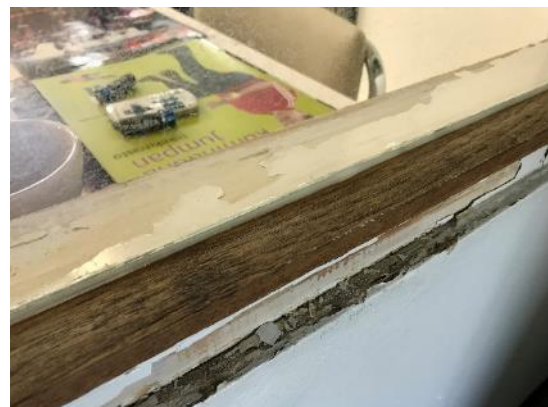
Kuva 83. **Kosteuden aiheuttamia vaurioita taukotilan sisäikkunan ja väliseinän rakenteissa, yläaula p02B**

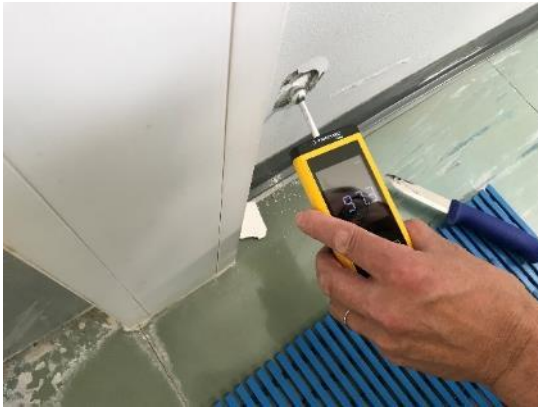
Kuva 84. **Pienialainen kostea kohta käytävän 111 väliseinässä**

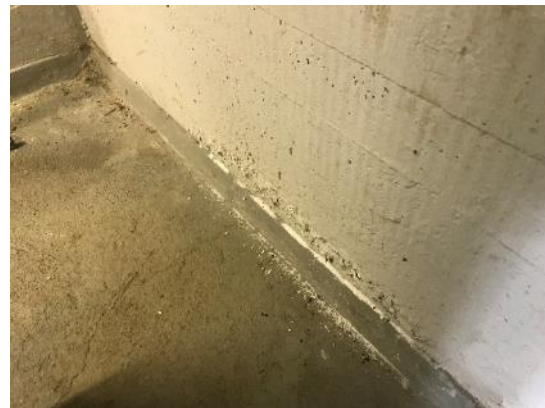
Kuva 87. **Kosteuden aiheuttamia pinnoitevaurioita väliseinän alaosassa, IV-konehuone p16**

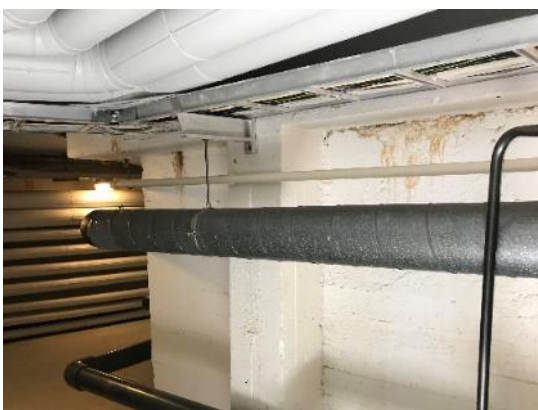
- Altaiden seinien putkiläpivientien ja välipohjaliittymien kohdilla on vuotokohtia. Myös altaiden seinämissä on kosteusvauriokohtia.

Kuva 88. **Vuotokohtia ison altaan matalan päädyn kohdalla, tekniset tilat**

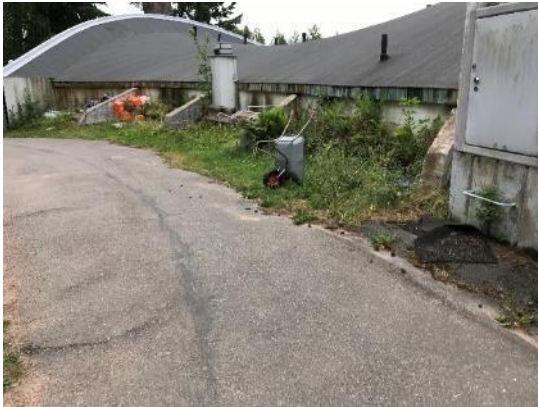
Kuva 116. **Roskia ja tavaraa rakennuksen seinustalla**

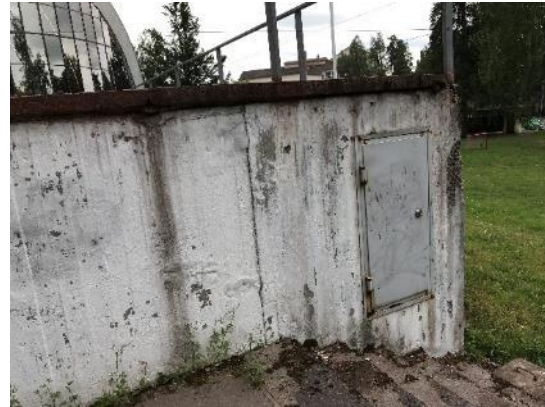
- Ulkoaltaan betoniseinissä on lohkeamia, muutama halkeama, värjäymiä ja maalipinnoitteen vaurioita. Ulkoaltaan kahluallasosuuksella betonilaattojen pinnat ovat kuluneita.

Kuva 123. **Ulkoaltaan seinässä  
pinnoitevaurioita, värjäymiä ja  
lohkeamia**

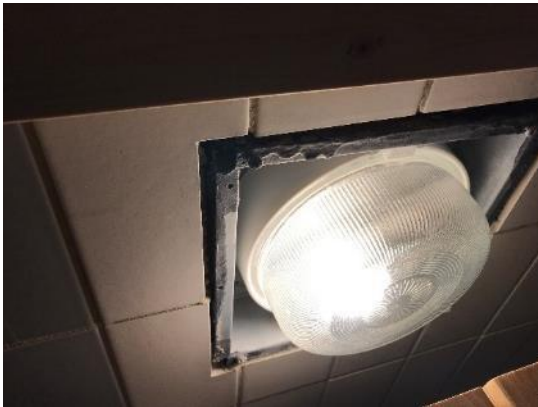
Kuva 124. Viimeistelelemätön saunan valaisimen ympärys

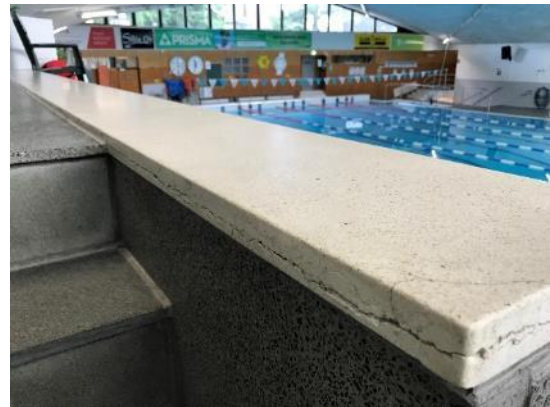
Kuva 127. Lohkeamiamja halkeamia katsomon kivipenkissä

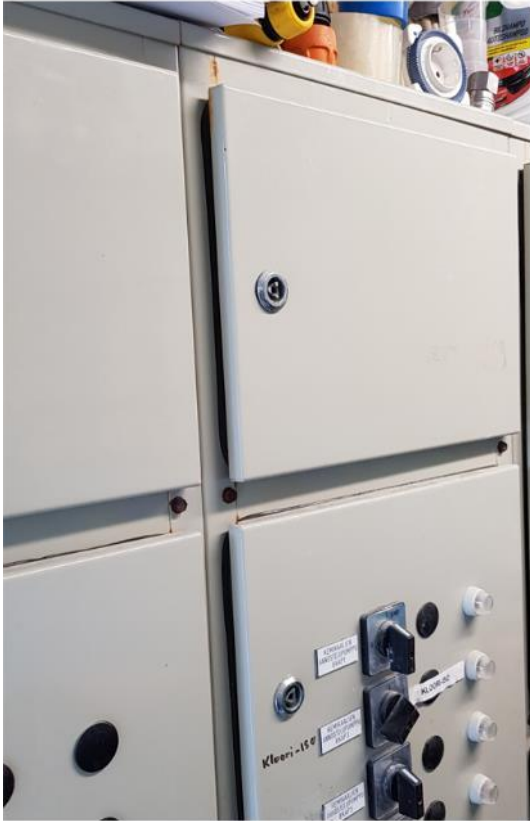
Kuva 137. Keskuksen päälle kasaantunutta ylimääräistä tavaraa ja alkava korroosioaurio

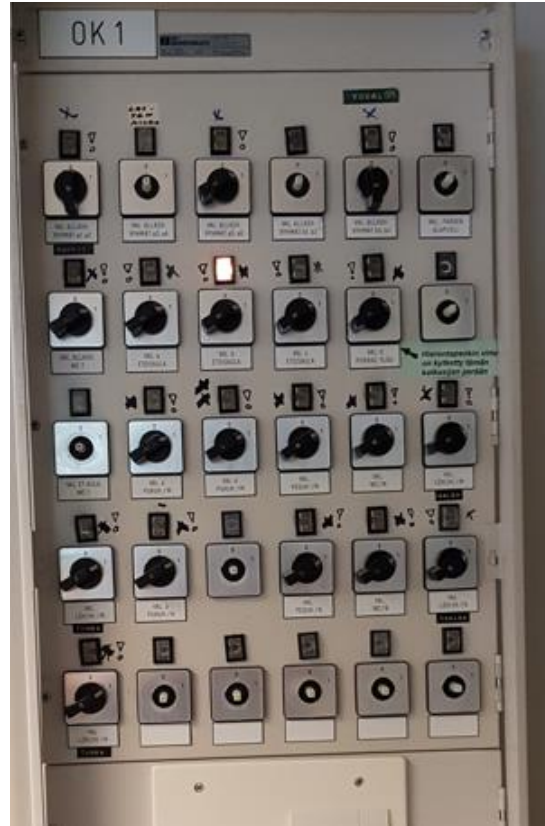
Kuva 138. Valaistuksen ohjauskeskus: merkkilamppuja pimeänä ja ohjausmerkinnät sekavia

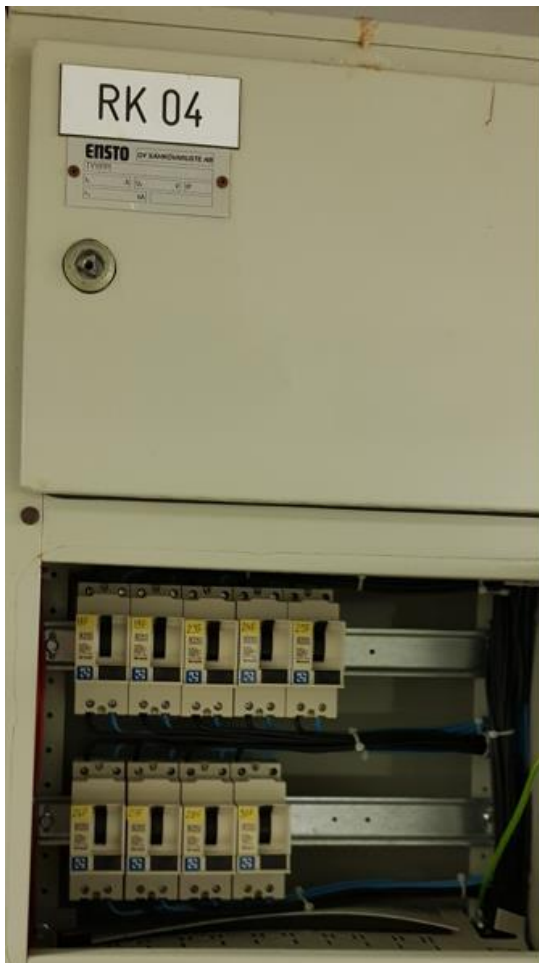
Kuva 139. **Keskuksesta puuttuu sormisuoja kojeiden päältä**

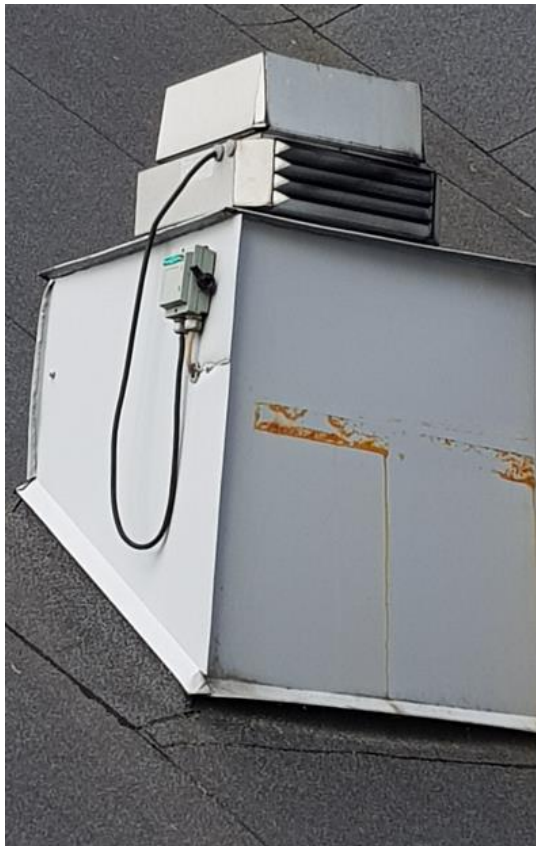
Vesikatolla havaittiin, ettei huippuimurien turvakytkimillä ole asennettu suojalippaa.

Kuva 140. **Turvakytkimen lippa  
puuttuu kytkimen päältä**

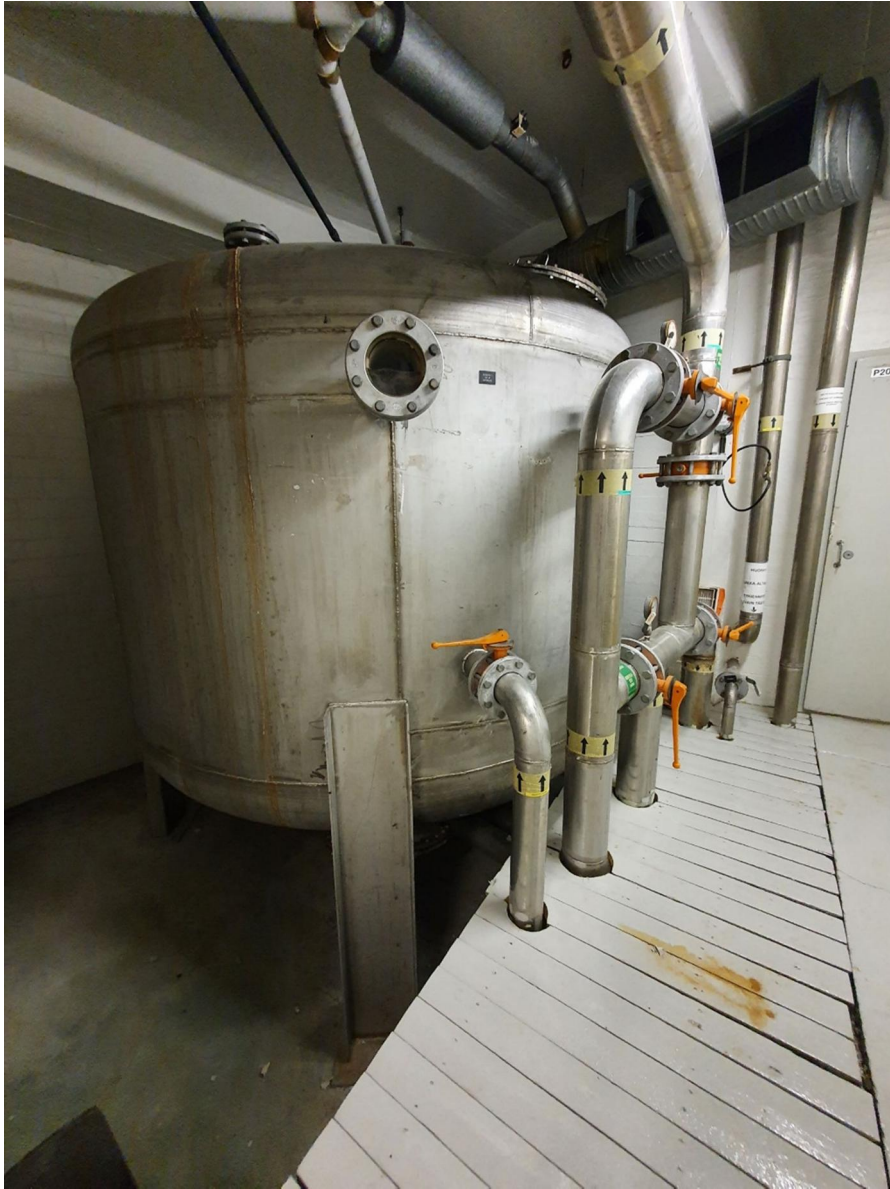
Kuva 3 Suodattimet on sijoitettu n. 1 metri kulkutason alapuolelle. Kulkutasolla ei ole kaidetta. Suodatinten tasolle kulkeminen on harvinaista. Kulkemisen apuna on askelmana käytettävä muovituoli.

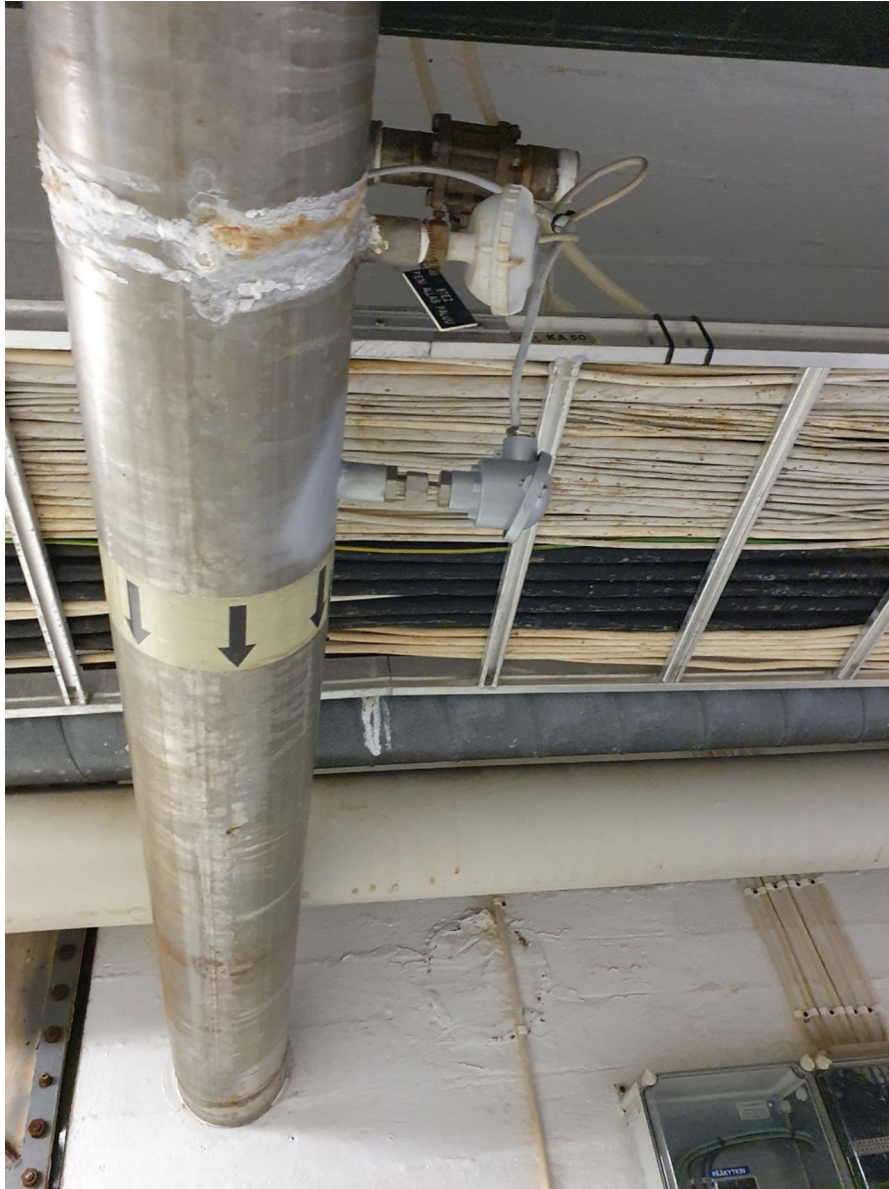
Kuva 7 Kemikaaliletkut kulkevat sähköhylyllä ilman suoja putkea. Toisinaan rikkihappoletku häpertuu ja vuotaa.
