# TUTKIMUSSELOSTUS

## VALKEALAN UIMAHALLI UIMA-ALLASTILOJEN KOSTEUSRASITETTUIJEN BETONIRAKENTEIDEN KUNTOTUTKIMUS

7.10.2021

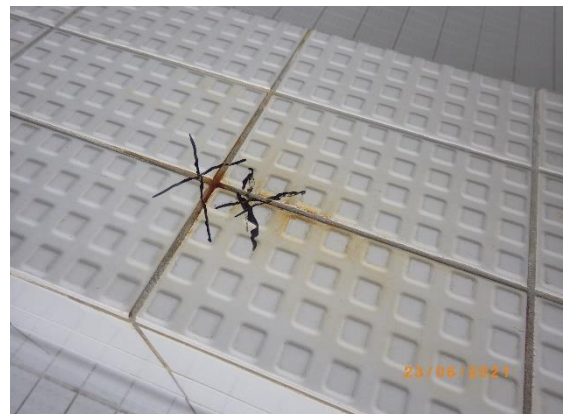
**Kuva 11** Seinissä havaittiin yksittäisissä kohdissa ruostejälkiä. Ruostekohdissa oli myös paikoin kopoa.

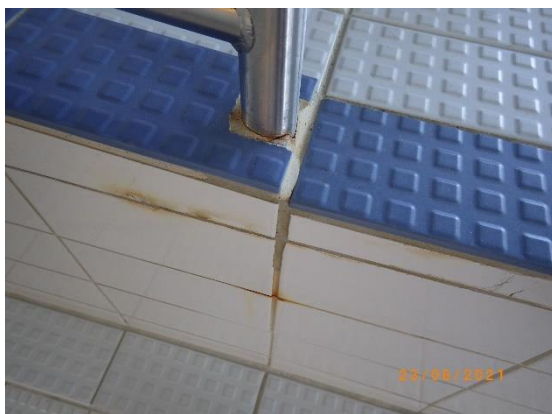
**Kuva 12** Seinissä havaittiin yksittäisissä kohdissa ruostejälkiä.

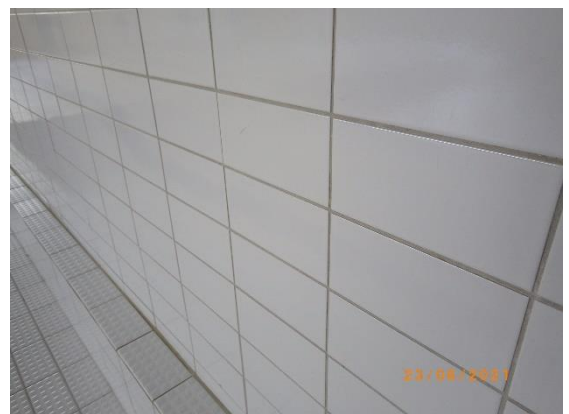
**Kuva 13** Lattioiden ja seinien saumat olivat pääasiassa hyvässä kunnossa.

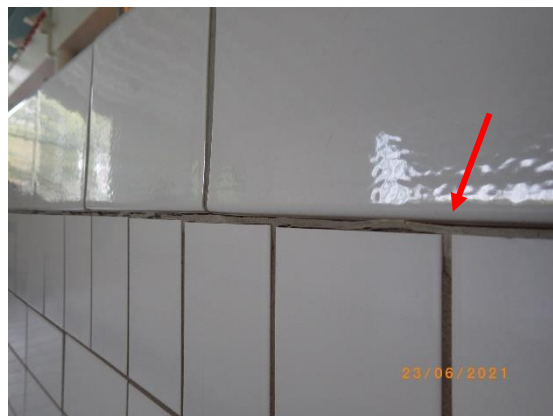
**Kuva 15** Loiskekourun ja seinälaatoituksen välinen sauma rakoili.

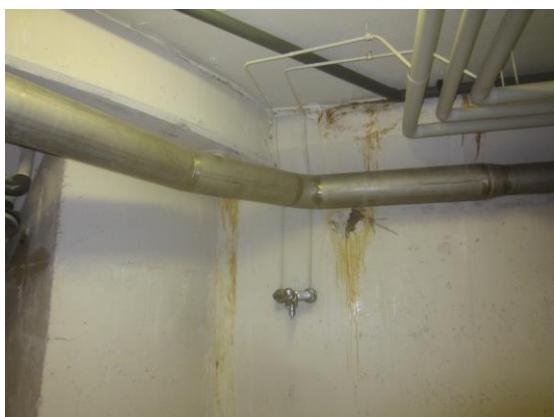
**Kuva 18** Seinissä havaittiin vuotojälkiä.

Seinä- ja tasopinnan välisen sekä muiden valusaumojen liittymien rakenne aiheuttavat vuotoja, joista allasvesi valuu altaan seinien ulkopinnoille huoltokäytävään. Vuodot nostavat altaan ulkopinnan betonin sekä betonin raudoituksen räsitystä, mikä kiihdyttää rakenteiden vaurioitumista ja seinän ulkopinnassa olevien raudotteiden korroosiota. Seinän ulkopinnassa on havaittavissa alueita, joissa raudotteiden korroosio on jo pitkälle edennyt ja rikkonut raudoitetta ympäröivän betonin. Seinän kosteusrasitusta kasvattaa myös se, että rakenne ei ole vedeneristetty.

Altaan ja tasopinnan laatan välinen liittymä sekä muut altaan valusaumat suositellaan korjattavaksi siten, että liittymä tehdään vesitiiviiksi ja myös näin vähennetään altaan ja tasopinnan ulko- ja alapuolisten betoniosien kosteusrasitusta, esimerkiksi vesitiiviillä rakenteellisella liikuntasaumalla.

Altaan sisäpinnan korjausten yhteydessä rakenteen ulkopinnalle suositellaan tehtäväksi betonikorjaus, jossa vaurioituneet betoni sekä raudoitus poistetaan, teräsosat korroosiosuojataan ja betoniosat paikka korjataan. Rakenteessa esiintyvät halkeamat suositellaan injektoitavaksi. Betonirakenteiden korjauksen jälkeen pinnat pinnoitetaan.

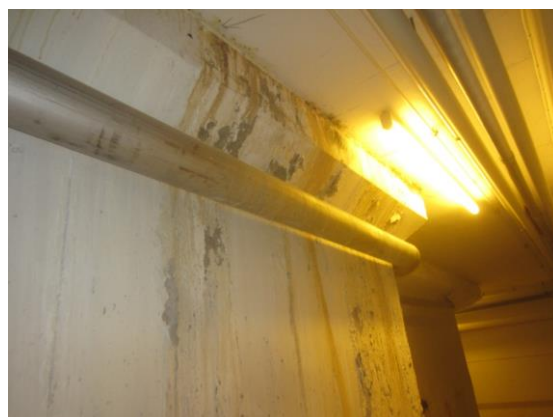
**Kuva 19** Seinissä havaittiin vuotojälkiä

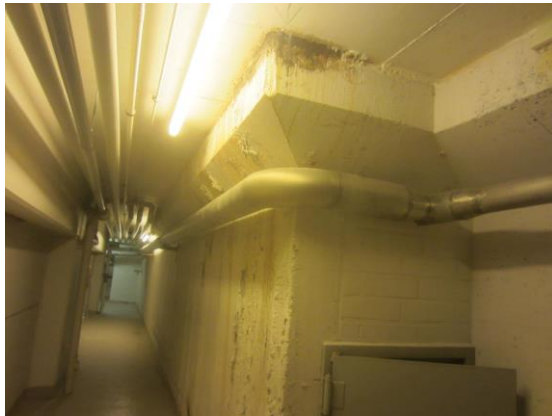
**Kuva 20** Seinissä havaittiin vuotojälkiä

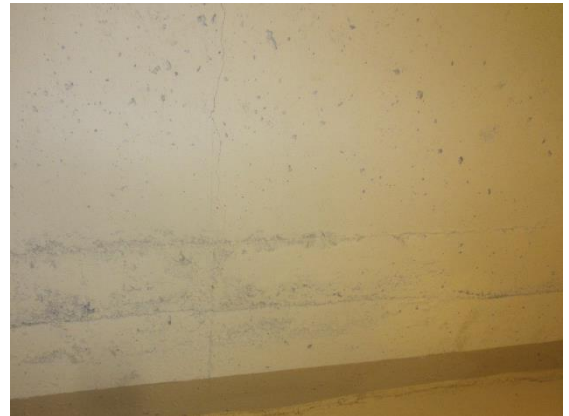
**Kuva 21** Seinissä havaittiin yksittäisiä halkeamia.

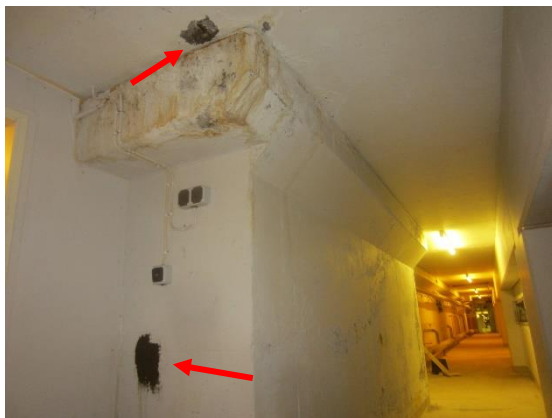
**Kuva 22** Seiniin on tehty yksittäisiä paikakorjauksia.

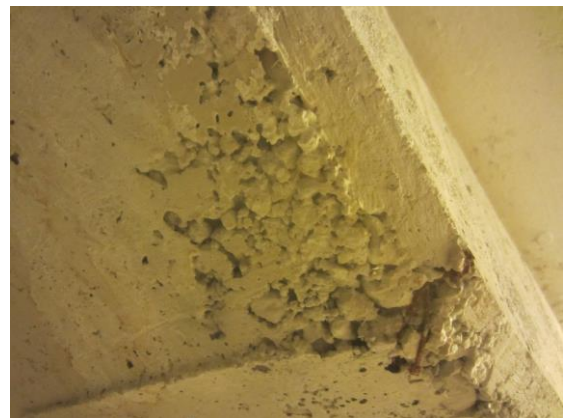
**Kuva 23** Seinän yläosassa havaittiin paikoin betonin olevan huonosti tiivistynyttä valun aikana.

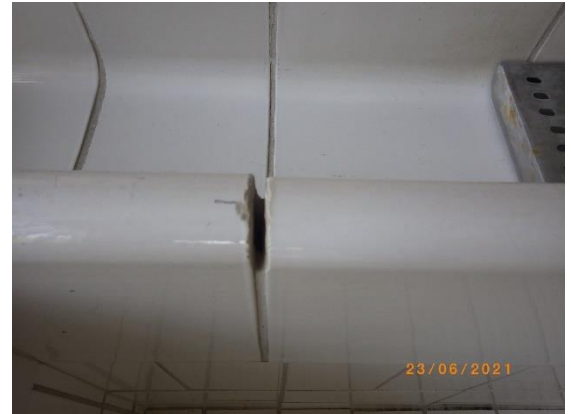
**Kuva 26** Loiskekourun sauma oli useassa kohdassa avoin.

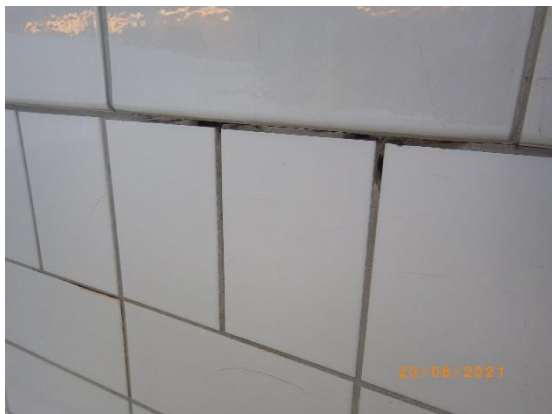
**Kuva 27** Loiskekourun ja seinän välinen sauma oli halkeillut ja paikoin avoin.

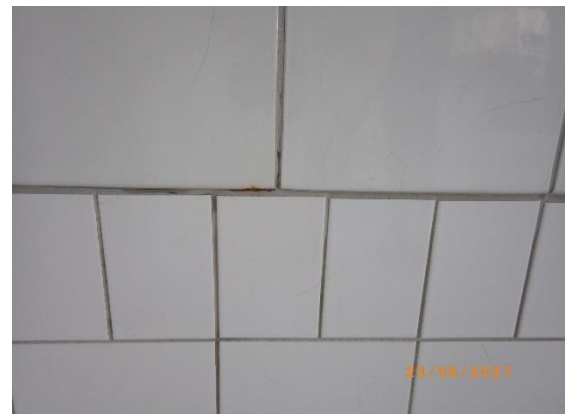
**Kuva 28** Seinässä havaittiin yksittäisiä ruostejälkiä.

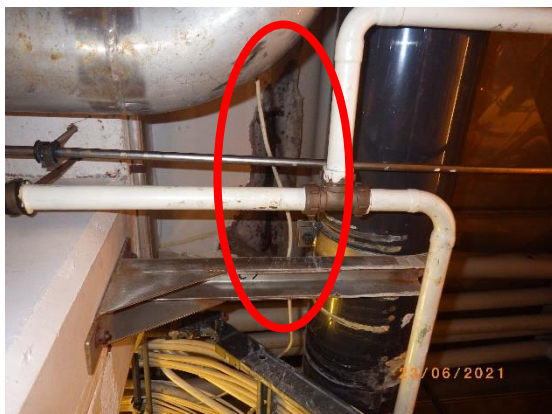
**Kuva 29** Altaan runkolaatassa havaittiin paikallisia lohkeamia.

sen rasitusta, mikä kiihdyttää rakenteiden vaurioitumista ja seinän ulkopinnassa olevien raudoitteiden korroosiota. Altaan runkorakenteessa on havaittavissa alueita, joissa raudoitteiden korrosio on jo pitkälle edennyt ja rikkonut raudoitetta ympäröivän betonin. Osa lohkeamista ovat merkittäviä. Seinän kosteusrasitusta kasvattaa myös se, että rakenne ei ole vedeneristetty.

Seuraavan peruskorjauksen yhteydessä altaan betonivauriot tulee korjata betonikorjausmenetelmin. Rakenteessa esiintyvät halkeamat suositellaan injektoitavaksi. Betonirakenteiden korjauksen jälkeen pinnat pinnoitetaan.

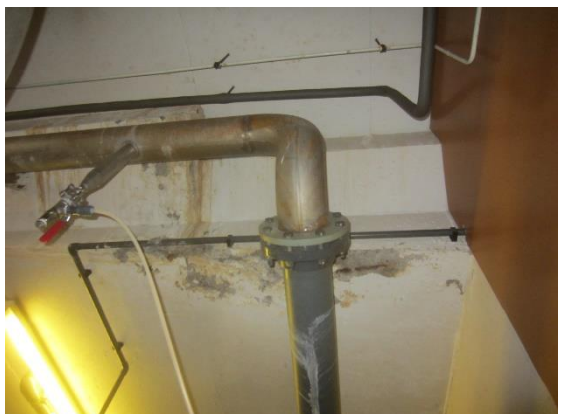
**Kuva 30** Altaan runkolaatassa havaittiin paikallisia lohkeamia sekä vuotojälkiä.

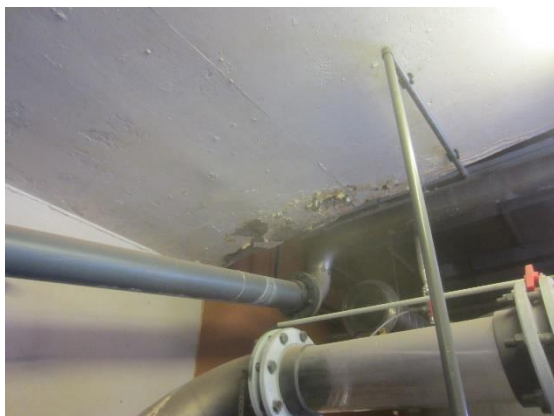
**Kuva 31** Allasrakenteissa havaittiin vuotojälkiä.

Altaan ja tasopinnan laatan välinen liittymä sekä muut altaan valusaumat suositellaan korjattavaksi siten, että liittymä tehdään vesitiiviiksi ja myös näin vähennetään altaan ja tasopinnan ulko- ja alapuolisten betoniosien kosteusrasitusta, esimerkiksi vesitiiviillä rakenteellisella liikuntasaumalla.

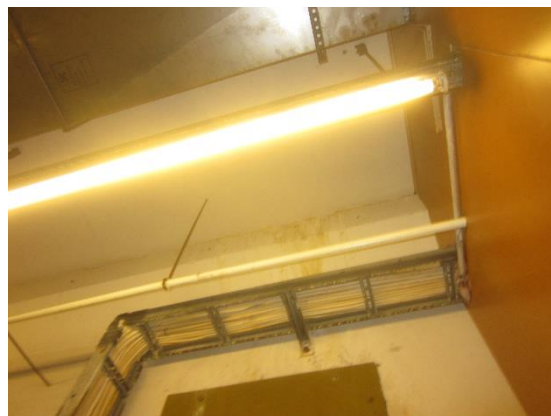
**Kuva 32** Allasrakenteissa havaittiin vuotojälkiä.

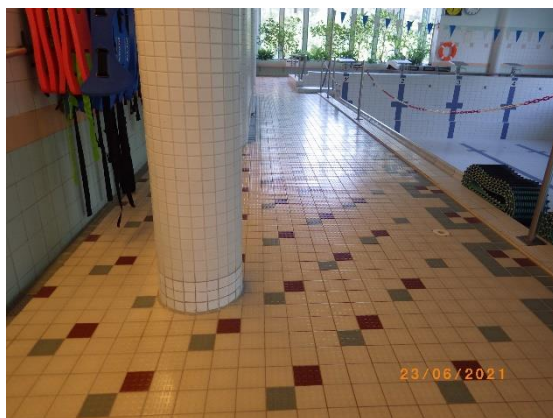
**Kuva 36** Yleiskuva lattian laatoituksesta. Pilarin alaosista on uusittu monin paikoin laatoituksia.

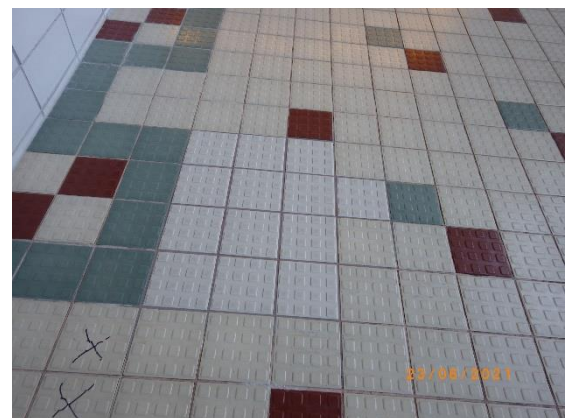
**Kuva 37** Lattialaatoituksia on uusittu monissa kohdissa allastilan puolella.

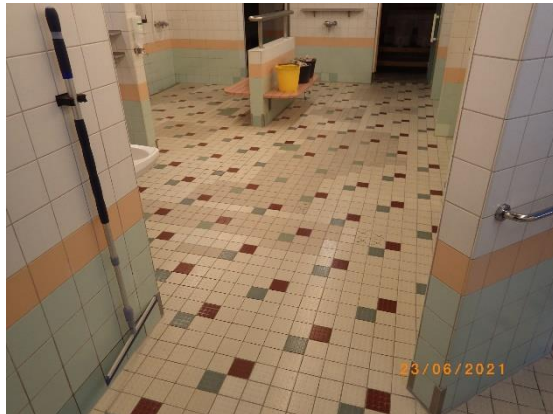
**Kuva 38** Lattialaatoituksia on uusittu monissa kohdissa suihkutilojen puolella.

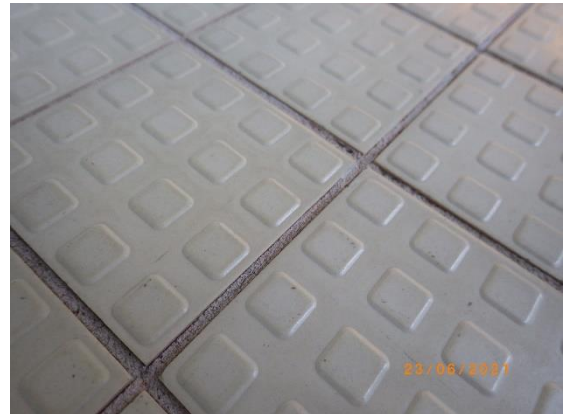
**Kuva 39** Saumat olivat laaja-alaisesti kuluneita. Osa saumoista oli uusittuja/täytettyjä.

Vaikka tasopinnat eivät itsessään vaadi perusteellisia korjauksia, on järkevää uusia tasopinnat samalla uusiksi seuraavan peruskorjauksen yhteydessä. Tuon peruskorjauksen yhteydessä runkorakenteen kosteusrasituksen keventämiseksi rakenteeseen suositellaan asentamaan uudet, nykyaikaiset vedeneristeet. Myös mahdolliset runkorakenteen alkavat betonivauriot tulee korjata samassa yhteydessä, jos tällaisia havaitaan korjausvaiheessa.

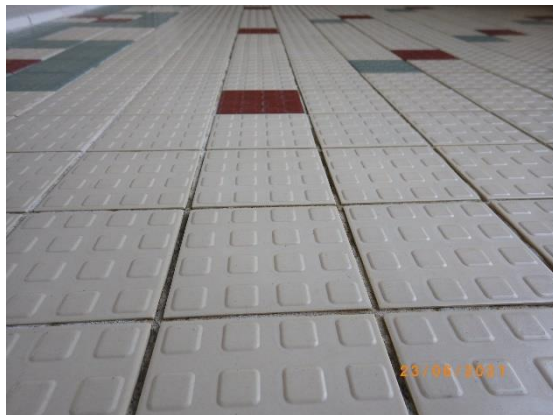
**Kuva 40** Saumat olivat laaja-alaisesti kuluneita. Osa saumoista oli uusittuja/täytettyjä.

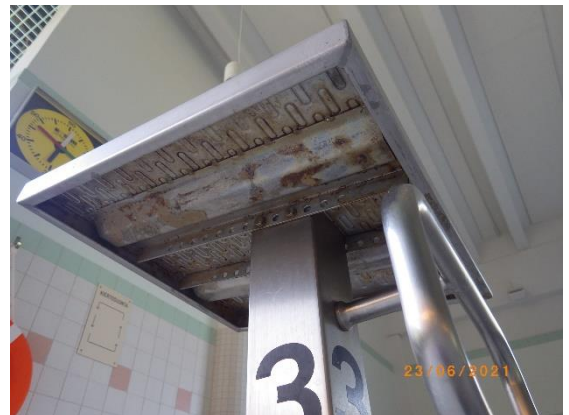
**Kuva 41** Hyppytaidoissa havaittiin korroosiota.

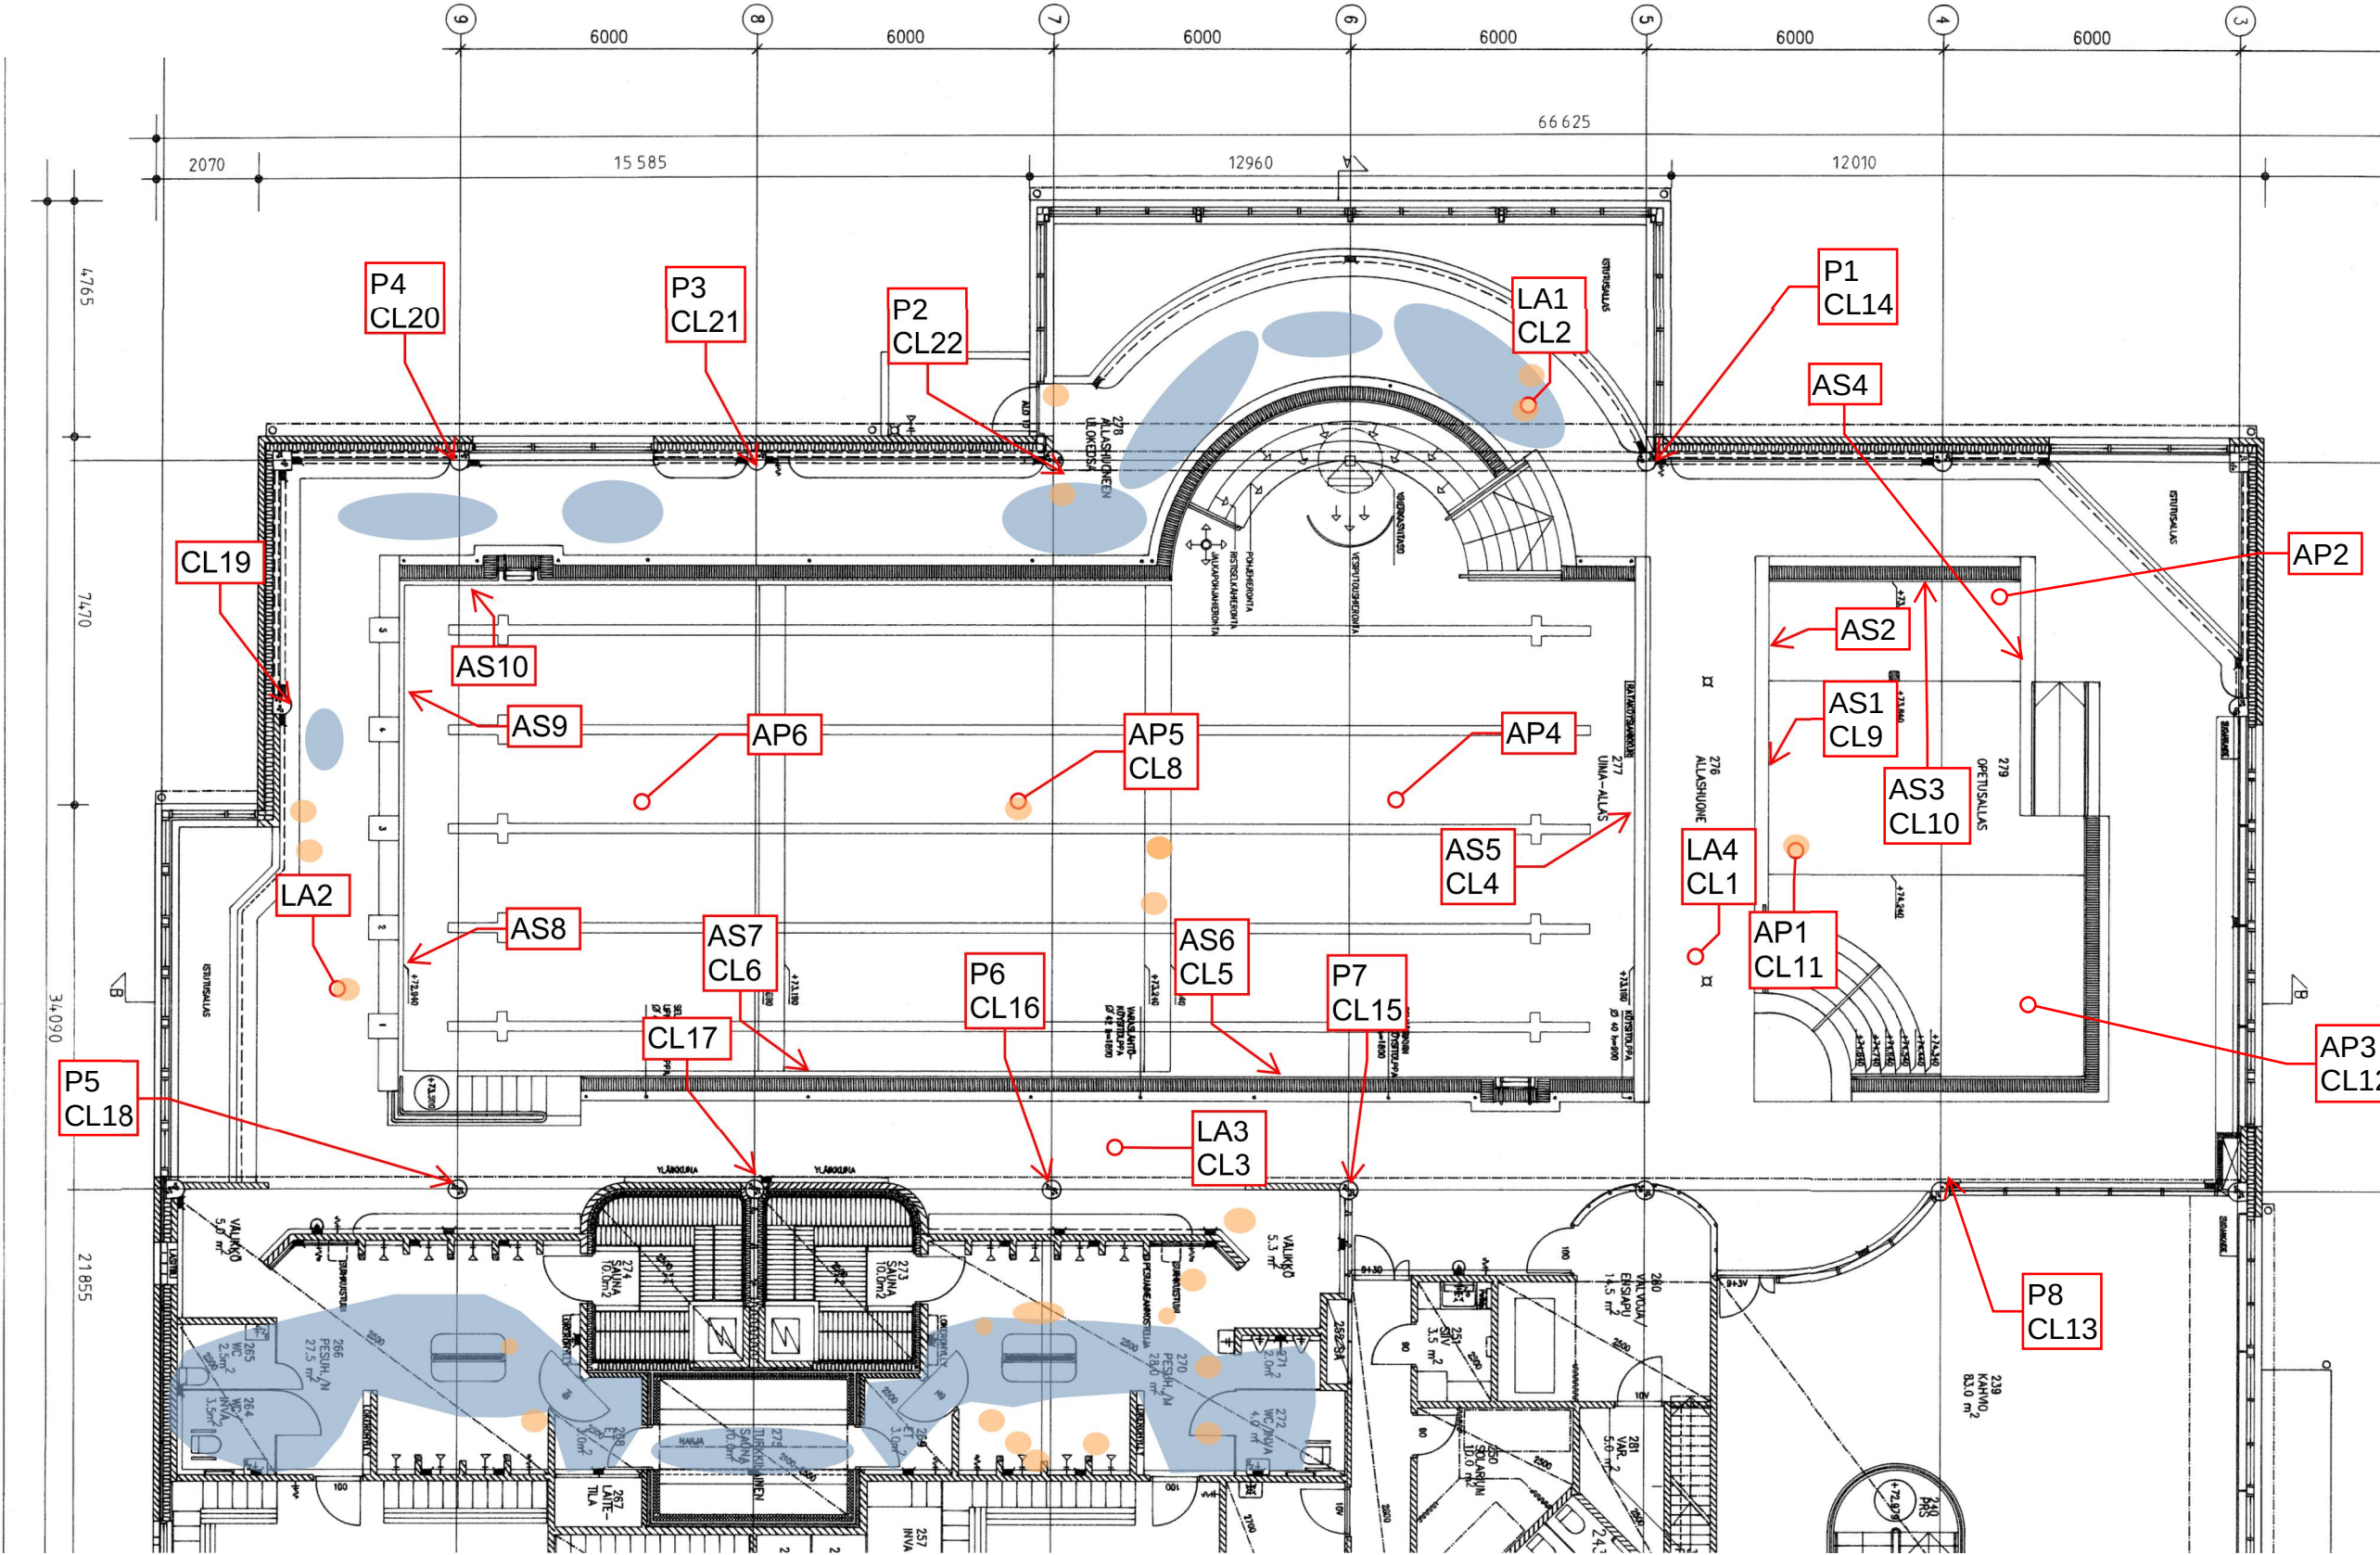
2. KERROS

- xxx o näytteenottopaikka
- laatoissa kopoa
- laattasaumat kuluneita
