# TUTKIMUSSELOSTUS

## KUUSANKOSKEN UIMAHALLI RAKENNE- JA KOSTEUSTEKNINEN KUNTOTUTKIMUS

24.8.2021

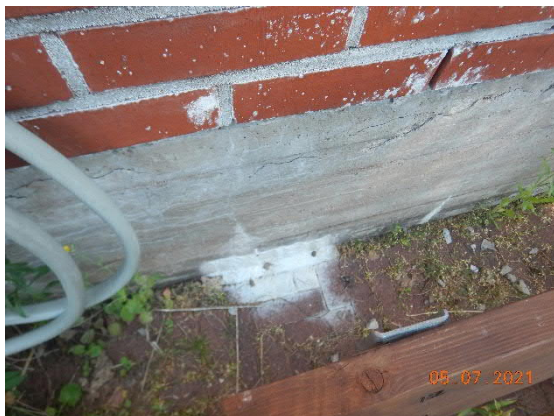
**Kuva 16** Sokkelissa on paikoin halkeamia, kalkkihärmää ja teräksiä näkyvillä.

Rakennuksen betoniset sokkelipinnat ovat pinnoittamattomia ja niissä havaittiin lohkeilua ja esiin tulleita teräksiä. Sokkeleiden ja ulkoseinien liittymissä havaittiin paikallisesti rakoja ja halkeamia, joista voi päästä vettä rakenteisiin. Lähtötietojen ja havaintojen perusteella perusmuureissa ei ole koko rakennusta kattavaa ulkopuolista vedeneristettyä. Suosittelemme peruskorjauksessa sokkeleiden ulkopuolista veden- ja lämmöneristystä sekä sokkeleiden maanpäällisten osien korjausta ja pinnoittamista. Sokkelin ja seinärakenteen liittymien raot tulee paikata huoltotyönä seuraavan vuoden aikana.

- Sokkelin betonipintojen vauriokorjaukset ja pinnoitus.
- Veden poisto alapohjatilasta ja rakenteiden tarkastus peruskorjauksen suunnittelua varten.
- Julkisivumuurausten ja lämmöneristeiden purkaminen. Uusi seinärakenne suunniteltava kosteusteknisesti toimivaksi.

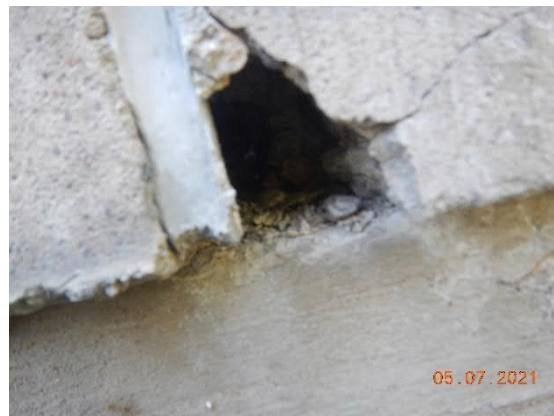
**Kuva 17** Sokkelin ja tiiliseinän liittymässä halkeilua.

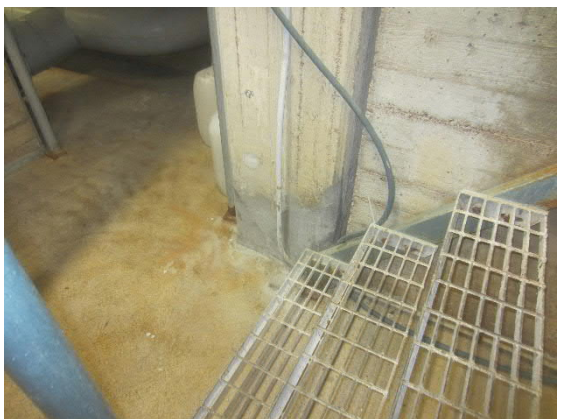
Teknisen pohjakerroksen alapuolella on alapohjatila, jossa havaittiin paljon vapaata vettä. Perustus- ja alapohjarakenteita ei päästy tästä syystä tarkastamaan. Tekniikka-kerroksessa on näkyvillä pilareita, joissa on vuoden 2020 betonipilarien kuntotutkimuksessa havaittu vaurioita. Nyt vauriokohdat oli korjattu.

**Kuva 27** Tekniikkakerroksessa pilarien alaosien vaurioita on korjattu.

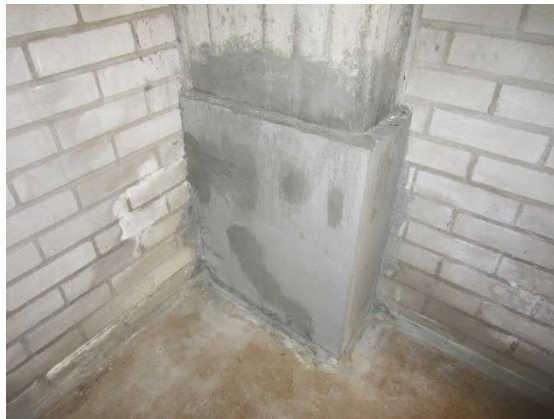
**Kuva 28** Vaurioikorjattu pilari.

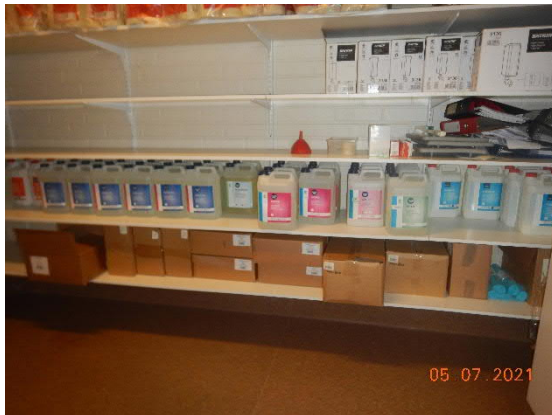
**Kuva 35** Kohonneita pintakosteuden vertailuarvoja havaittiin siivousvarastossa 020.

Hieman normaalista poikkeavia pintakosteuden vertailuarvoja havaittiin teknisen kerroksen alapohjissa siivousvarastossa 020 sekä henkilöstön pukuhuoneessa 017. Molemmissa pintamateriaalina on muovimatto. Lisäksi kohonneita kosteusarvoja havaittiin kyseisten tilojen ja tekniikkakanaalin väliseinän alaosissa, ks. luku 7 Välipohjat ja väliseinät. On mahdollista, että kosteus johtuu alapohjatilassa olevan vapaan veden tiivistymisestä alapohjan alapintaan ja sen kulkeutumisesta betonirakenteesta. Kaikki edellä mainitut tilat ovat satunnaisessa käytössä, joten eivät edellytä kiireellisiä korjaustoimenpiteitä. Peruskorjauksen yhteydessä pintamateriaalit suositellaan uusittavaksi hyvin kosteutta kestäville materiaaleilla, esimerkiksi keraamisella laatoituksella tai toisarvoisissa tiloissa maalilla.

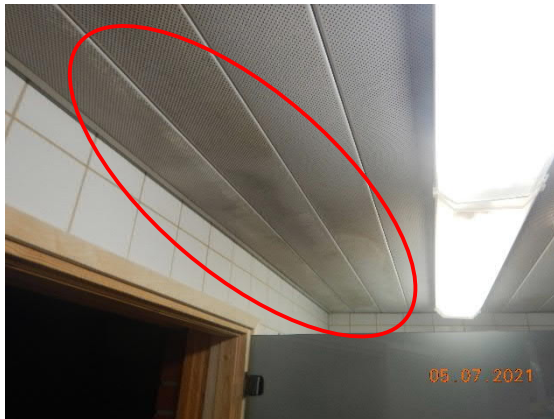
Välipohjien kattopinnoissa havaittiin melko runsaasti kosteuden aiheuttamia jälkiä erityisesti tekniikkakerroksessa. Vuotojälkiä oli erityisesti läpivientien ja seinäliitosten kohdilla. Aktiivisia vuotoja ei havaittu. Metallisissa alakattosäleiköissä havaittiin kosteusvauriojälkiä ja roikkuvia mineraalivillasäikeitä.

**Kuva 81** Kosteusjälkiä metallisäleikköalakatossa.

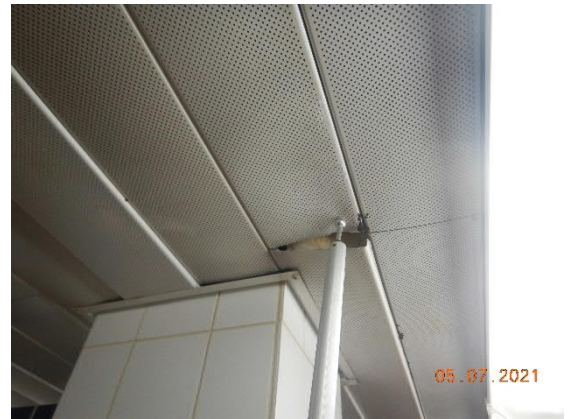
**Kuva 82** Säleikköjen yläpuolella on mineraalivillaa.

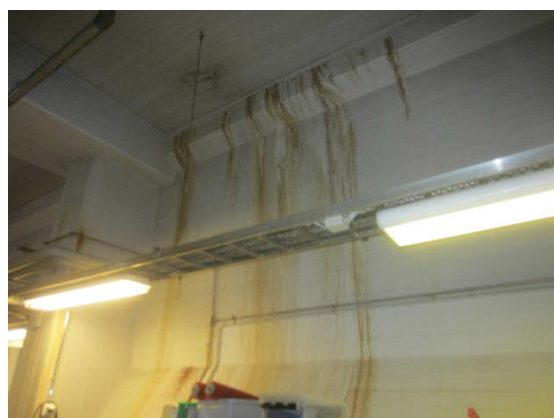
**Kuva 90** Vuotojälkiä.

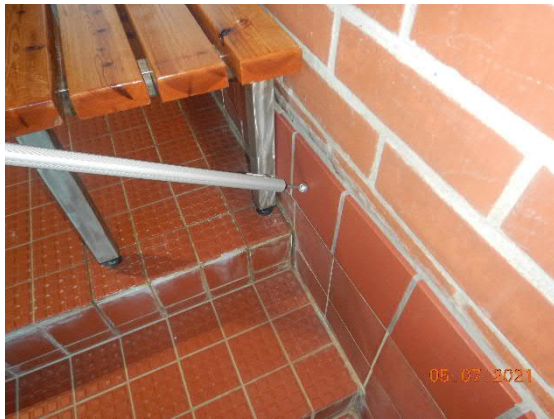
**Kuva 91** Allastiloissa välipohjassa ja seinien alaosissa havaittiin kohonneita pintakosteuslukemia.

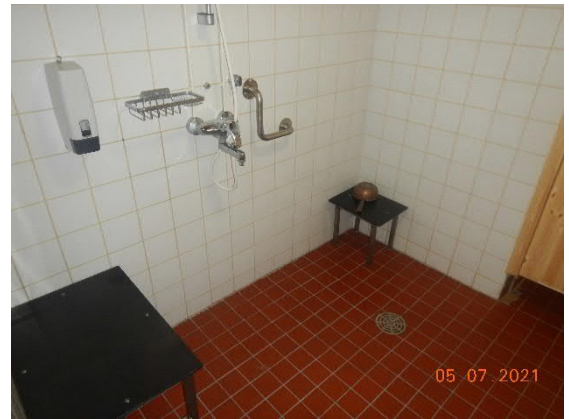
**Kuva 92** Tilaussaunojen pesuhuoneissa havaittiin kohonneita pintakosteusarvoja.

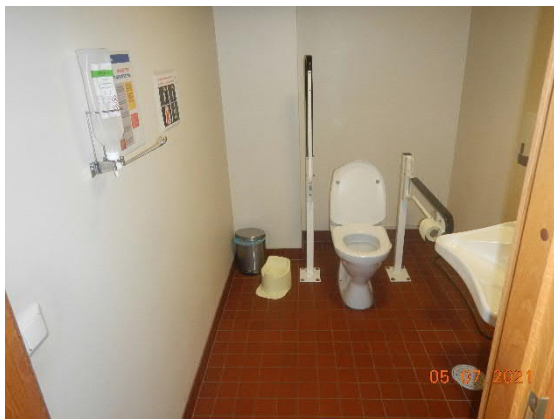
**Kuva 93** Aulan wc-tiloissa välipohjassa havaittiin kohonneita pintakosteusarvoja.

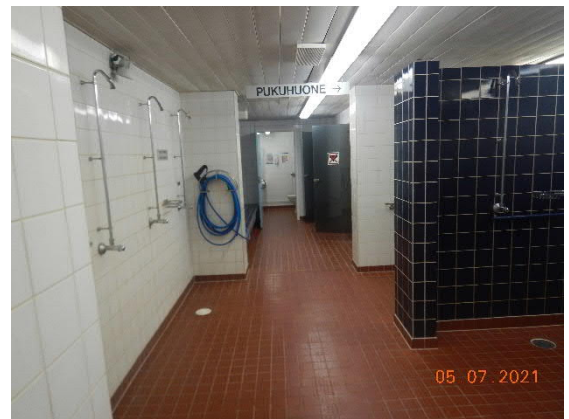
**Kuva 94** Pesuhuoneissa havaittiin kohonneita pintakosteuslukemia.

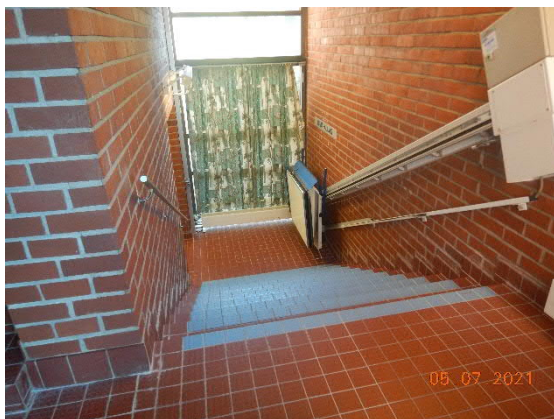
**Kuva 95** Kaakkoissivulla allasosastolta lähtevässä portaikossa havaittiin kohonneita pintakosteusarvoja.

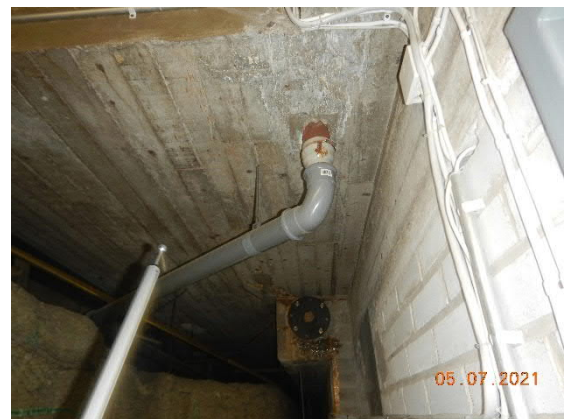
**Kuva 96** Tekniikkakerroksessa välipohjan alapinnoilla havaittiin kohonneita pintakosteusarvoja valumajälkien kohdilla.

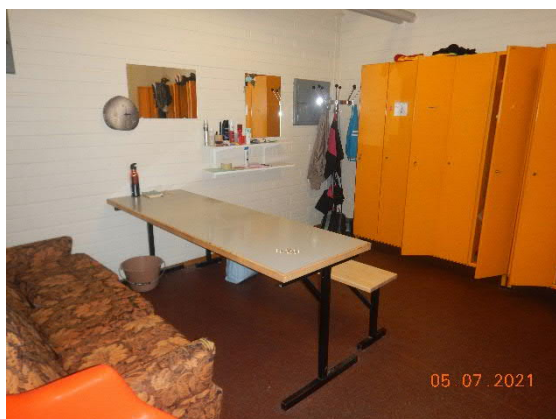
**Kuva 97** Tekniikkakerroksessa tekniikkakanaalin ja muiden tilojen välisen väliseinän alimmalla tiilivarvella havaittiin kohonneita pintakosteuslukemia.

Tekniikkakerroksessa tekniikkakanaalin ja sosiaali-, verstaas- ym. tilojen välisen väliseinän alimmassa tiilivarvissa havaittiin kohonneita pintakosteuslukemia läpi väliseinän. On mahdollista, että kosteus johtuu alla olevassa alapohjatilassa olevan kosteuden tiivistymisestä alapohjalaattaan tai tekniikkakanaalin lattialla voi olla kertynyttä vettä mikä aiheuttaa väliseinän kostumista. Suosittelemme tekniikkakanaalin tarkastamista huoltotöiden yhteydessä.

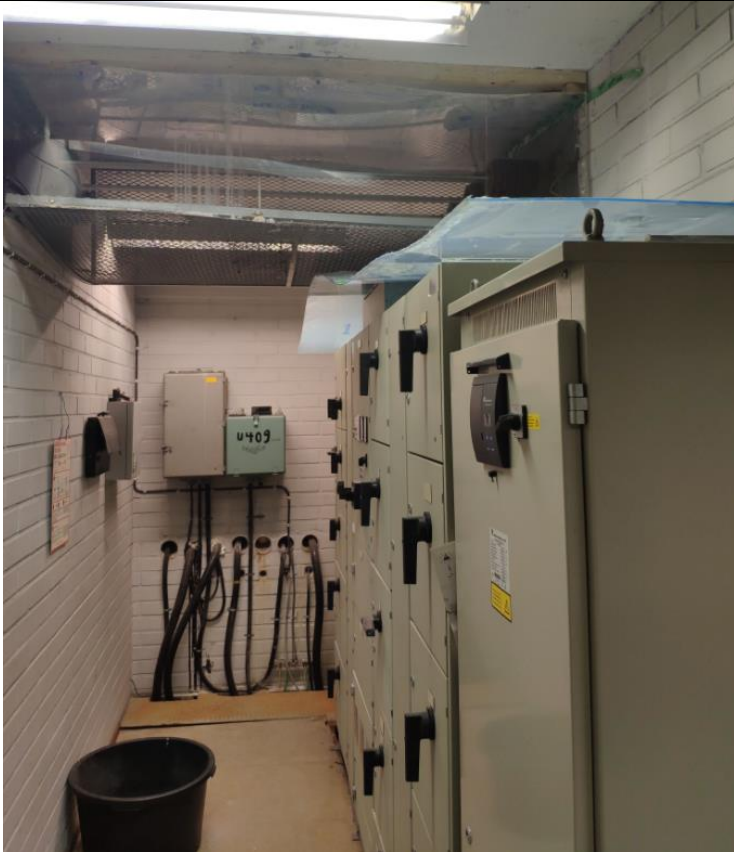
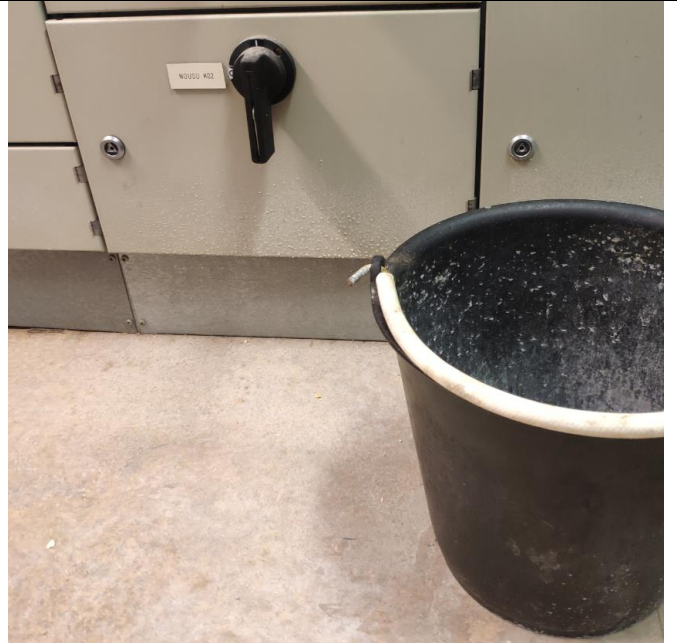
Sähköpääkeskus, peräseinällä käytöstä poistuneita asennuksia. Keskukseen päällä muovisuojat vesivuodon takia

Keskuksessa jälkiä vesiroiskeisat, keskus ei ole roiskevesitiivis

- Vesivuodon estäminen
- Puretaan käytöstä poistuneet asennukset keskustilasta
- Normaali huolto- ja kunnossapitotoimenpiteet.

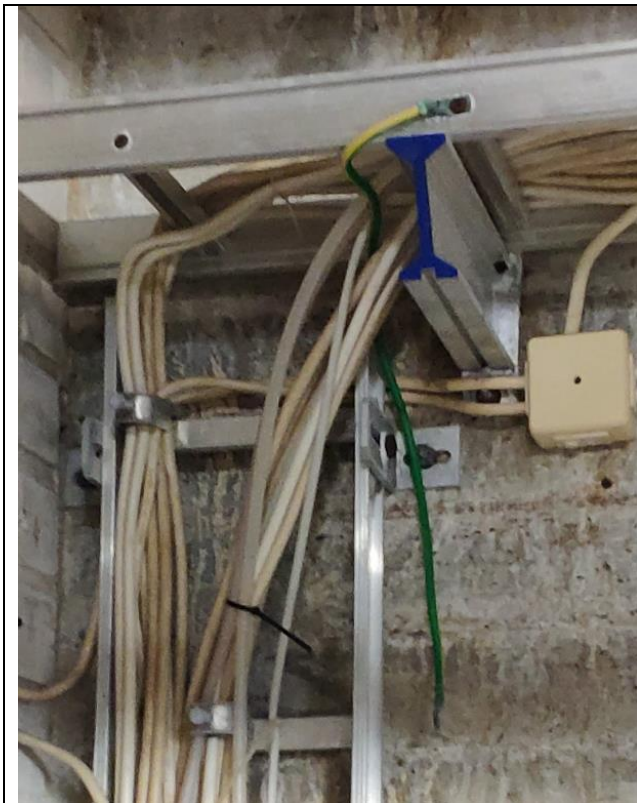
Irronnut pot.tasausjohdin allaslaitetilassa

- Tarkastetaan ja korjataan järjestelmä allaslaitetilan osalta.
- Lisätään merkinnät päämaadoituskiskoon

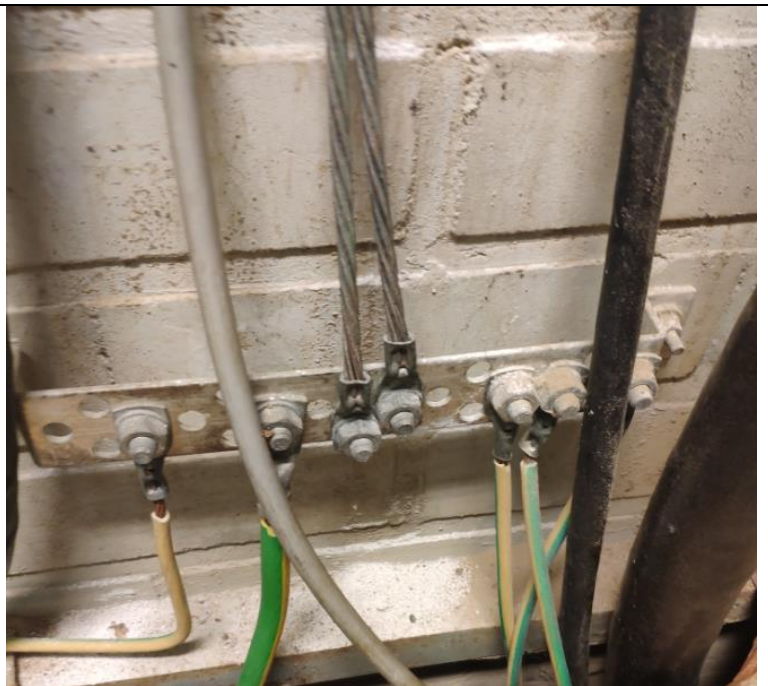
Päämaadoituskiskosta puuttuu merkinnät

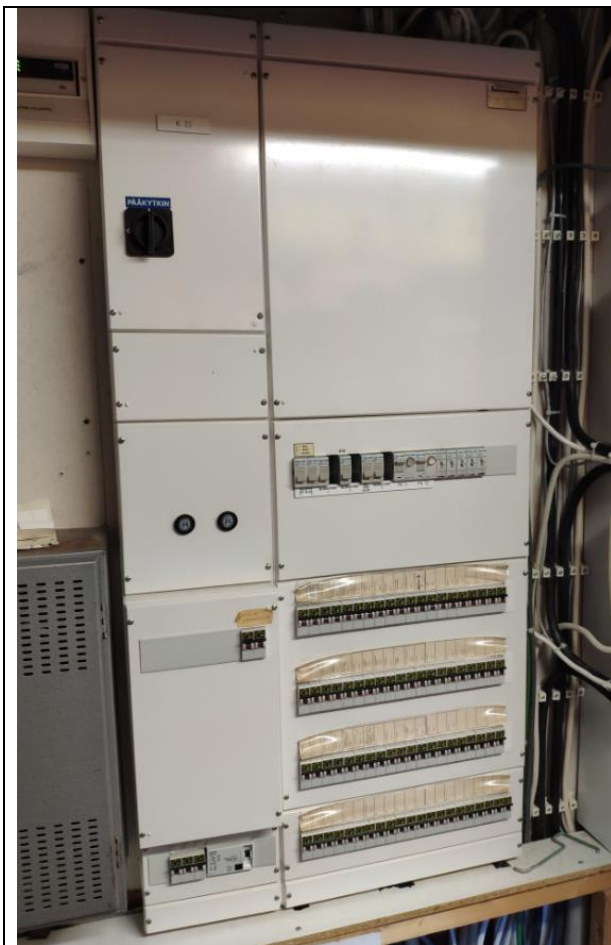
Uimavalvojan tilassa olevan jakokeskuksen kosketussuojaus puutteellinen.

- Korjataan puutteet keskuksien kosketussuojauksessa
- Lisätään PEN-johtimia sisältäviin keskuksiin merkintä: "Keskukseen kytketty PEN-johtimia, PE- ja nollakiskon yhdistystä ei saa poistaa."
- Toimitetaan ajantasaiset käyttöpiirustukset keskuksien yhteyteen
- Uusitaan osa keskuksista mahdollisen perusparannuksen yhteydessä

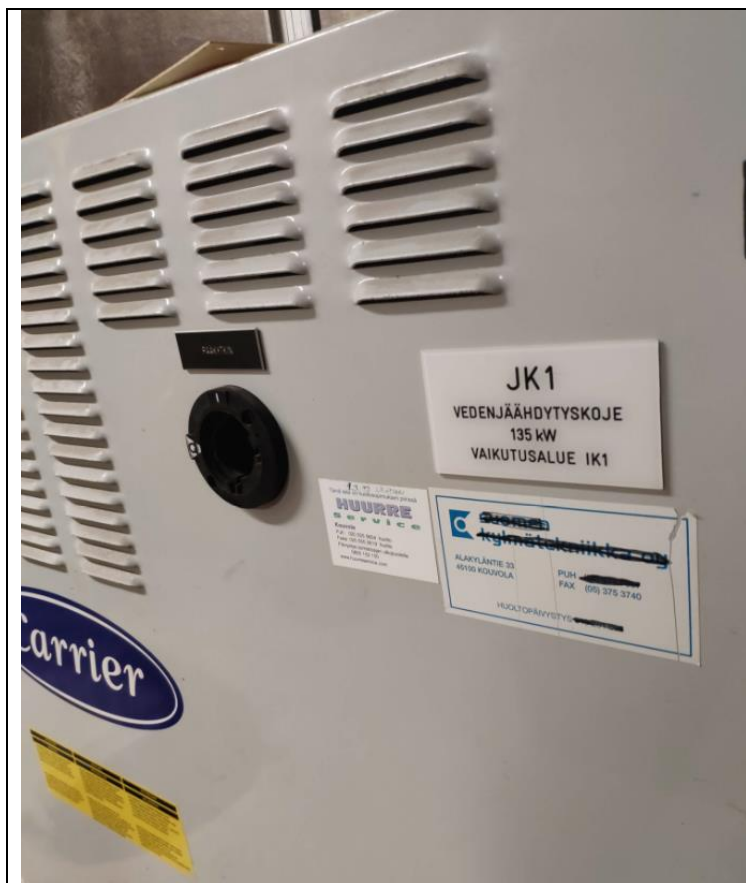
Jäähdytyslaitteiston pääkytkin on rikkoutunut

- Normaalit huolto- ja kunnossapitotoimenpiteet.
- Korjataan jäähdytyslaitteiston pääkytkin
- Tarkastetaan turvakytkimien merkinnät
- Tiivistetään läpiviennit vesikatolla
- Uusitaan järjestelmän osat mahdollisen perusparannuksen yhteydessä.

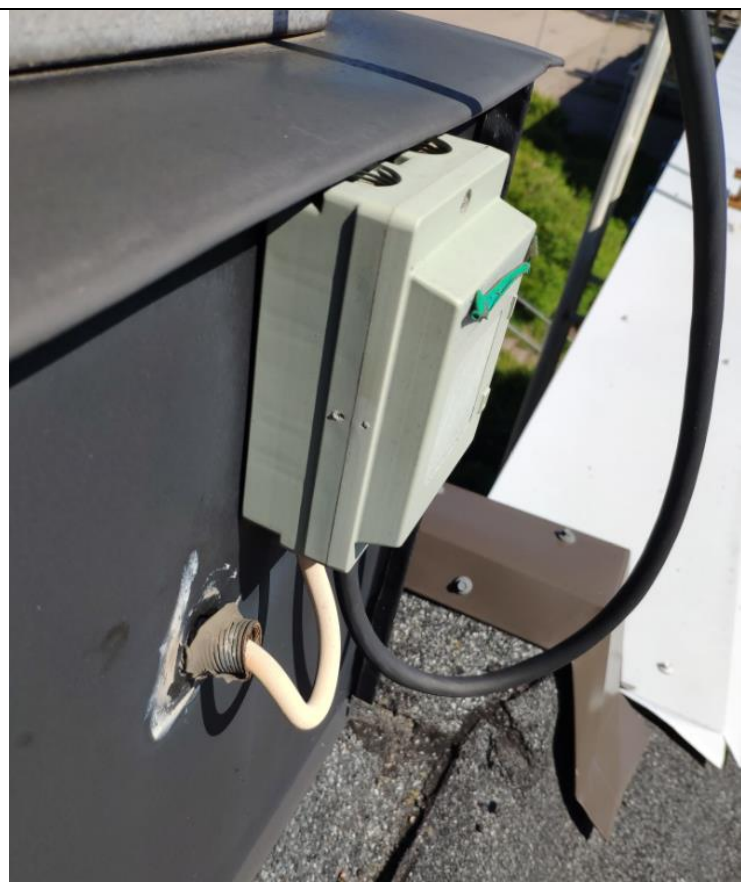
Huippuimurin kaapelin läpivienti ei ole tiivis

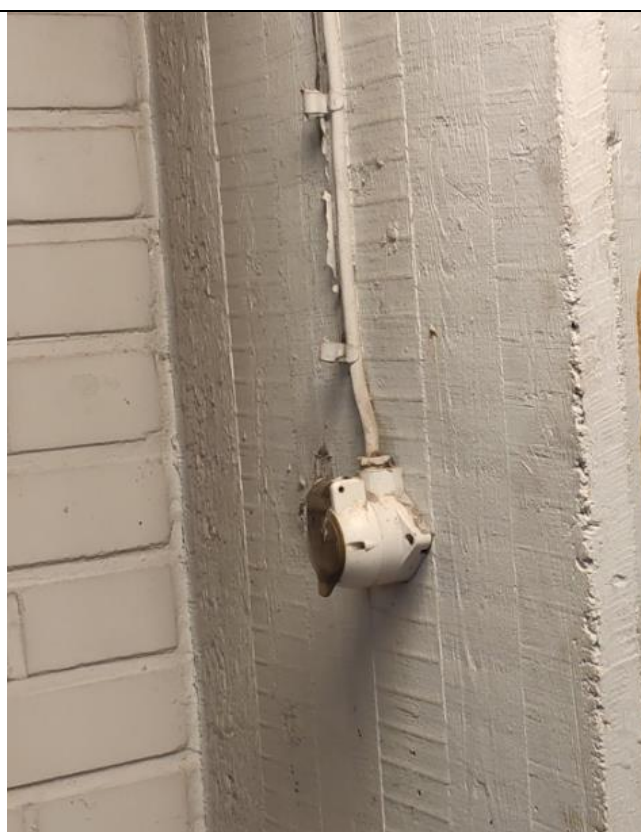
Käytössä on edelleen joitain alkuperäisiä pistorasioita

- Normaalit huolto- ja kunnossapitotoimenpiteet.
- Tarvittaessa vaihdetaan pesulan pistorasiat
- Uusitaan järjestelmän osat mahdollisen perusparannuksen yhteydessä.

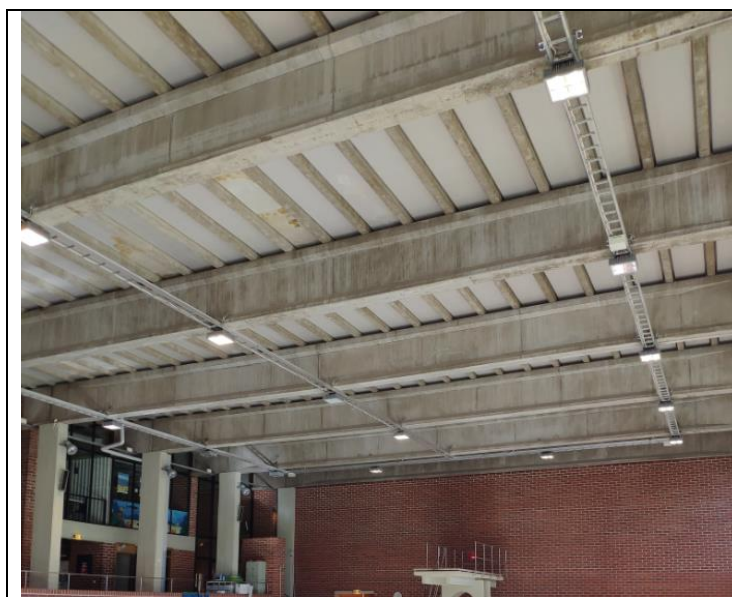
Allas osastolla useita toimimattomia valaisimia

- Korjataan/vaihdetaan allasosaston rikkinäiset LED-valaisimet
- Puretaan vanhat käytöstä poistuneet valaisinasennukset
- Normaalit huolto- ja kunnossapitotoimenpiteet.
- Uusitaan järjestelmän osat mahdollisen perusparannuksen yhteydessä.

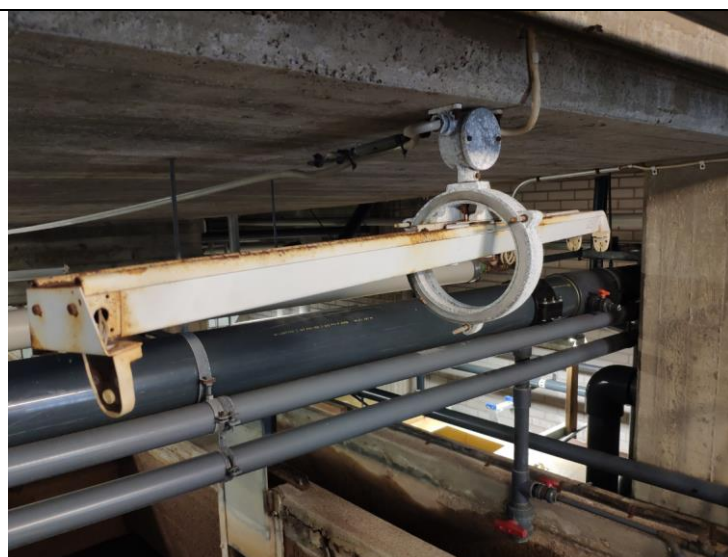
Käytöstä poistettu valaisin allaslaitetilassa

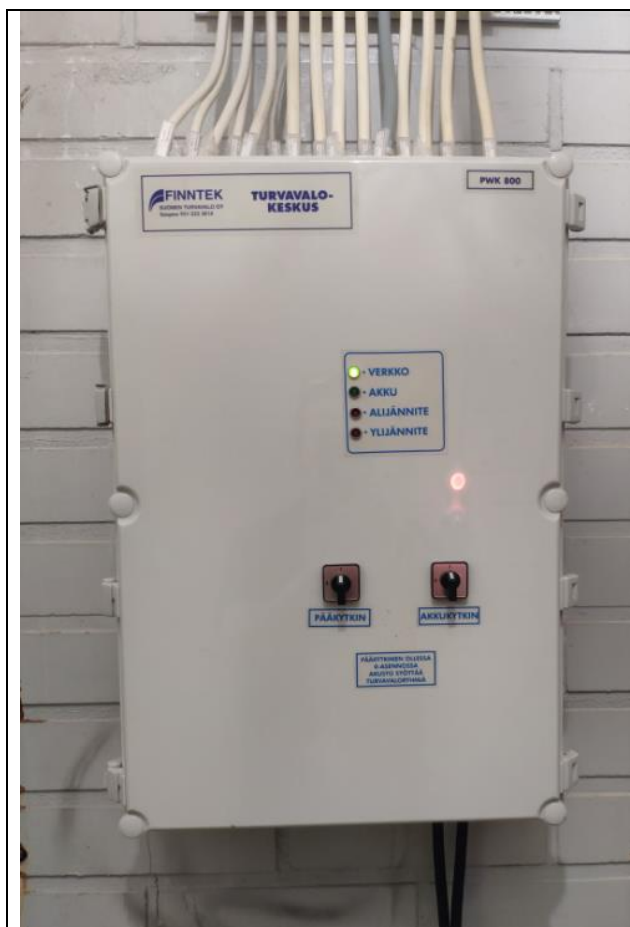
Keskus resonoi voimakkaasti akkukäytöllä

- Puretaan vanha turvavalokeskus

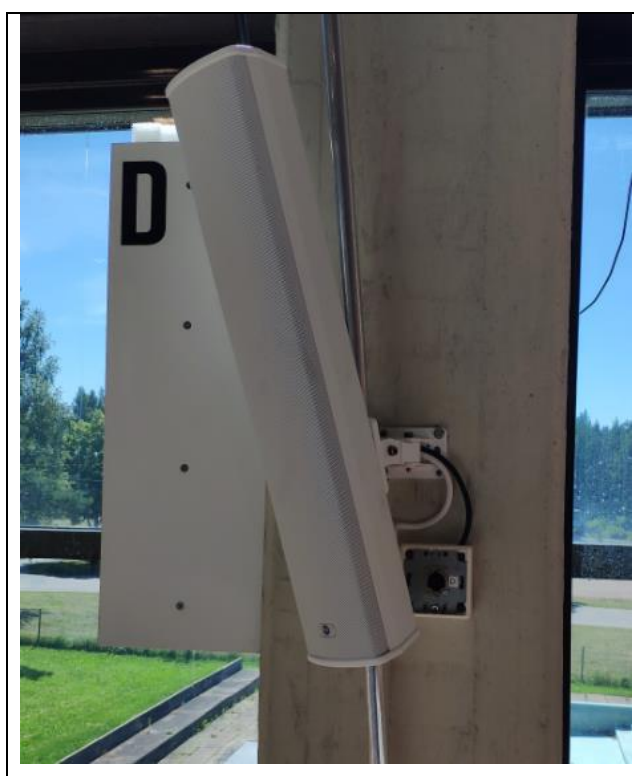
| <p>Allasosaston esitysäänentoiston kaiutin, XRL-rasian peitekansi puuttuu</p> | <p>Rikkinainen äänenvoimakkuuden säädin</p> |
