# TUTKIMUSSELOSTUS

VALKEALATALON UIMAHALLI  
RAKENNE- JA KOSTEUSTEKNINEN KUNTOTUTKIMUS

24.8.2021

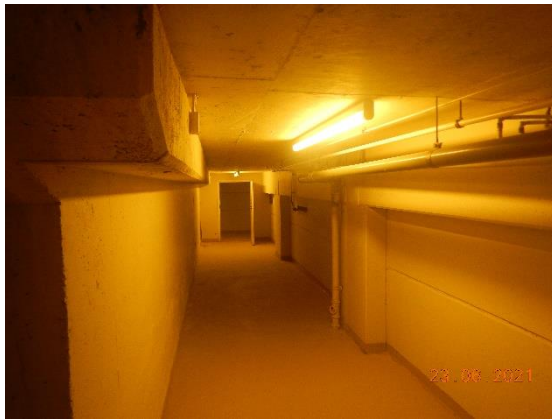
**Kuva 27** Altaiden huoltokäytävien maanvastaisissa seinissä ei havaittu kosteuden aiheuttamia vaurioita. Allasrakenteet on käsitelty tarkemmin erillisessä betonirakenteiden kuntotutkimuksessa.

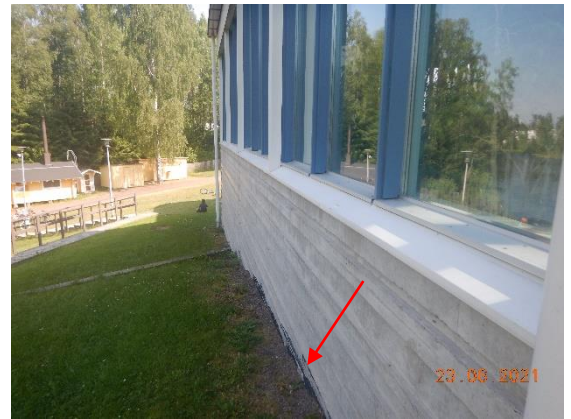
**Kuva 28** Sokkeleissa havaittiin ulkopuolisen vedeneriste (bitumisively).

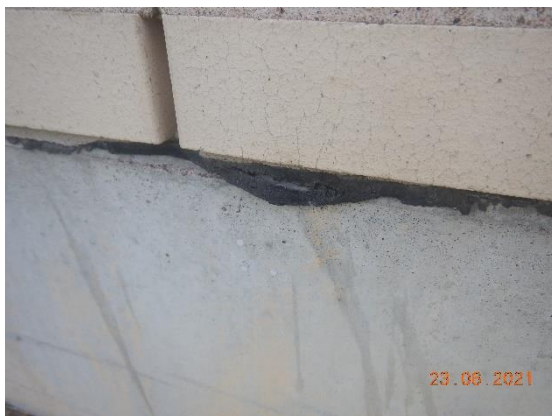
**Kuva 31** Sokkelielementin ja ulkoseinämurauksen välissä on bitumikaista.

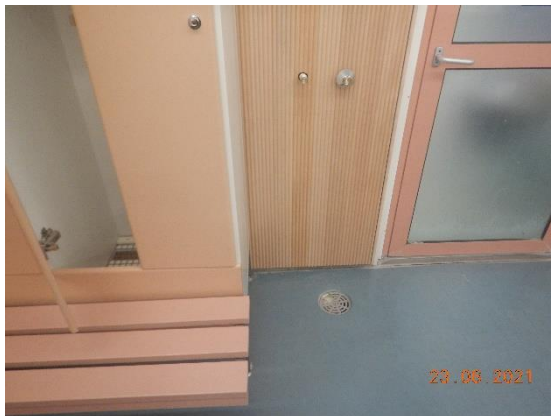
**Kuva 32** Kohonneita pintakosteuden vertailuarvoja havaittiin pukuhuoneissa jalkasuihkujen luona. Kuva naisten pukuhuoneesta 260. Muovimatto on irti alustastaan.

- Listojen asennus perusmuurilevyjen yläreunaan.
- Allasosaston vaurioituneiden akustiikkalevyjen uusiminen.
- Fysioterapeutin huoneen 253 sekä käytävän 248 kosteusvaurioiden korjaukset.
- Jalkasuihkujen muovimattojen seinälennostojen korjaukset.

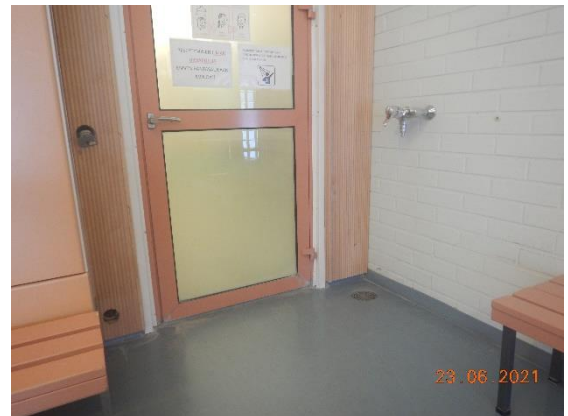
**Kuva 33** Myös miesten pukuhuoneessa 254 jalkasuihkun luona havaittiin korkeita pintakosteusarvoja. Muovimaton ylösnosto ei ole tiivis, ks. seuraava kuva.

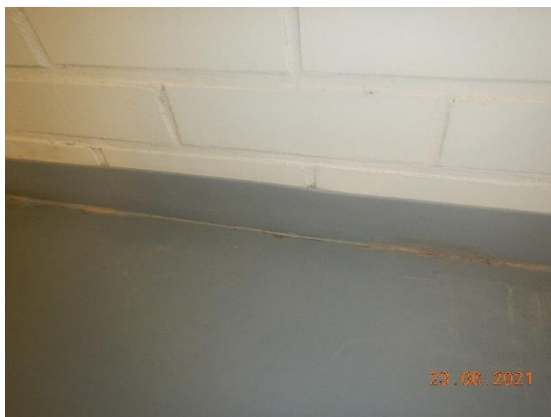
**Kuva 34** Muovimaton ylösnoston taitekohta on haljennut ja vesi pääsee maton alle.

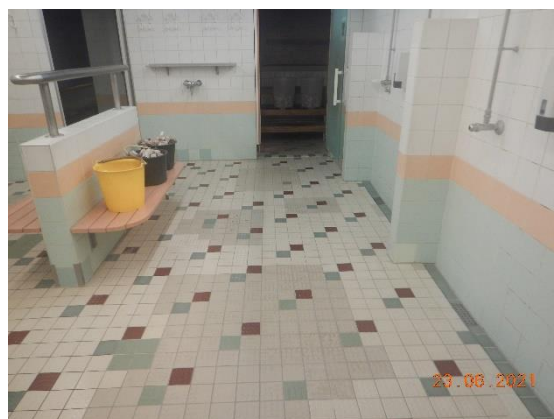
**Kuva 37** Pesutilojen lattiapinnoilla havaittiin kohonneita pintakosteuslukemia kautaltaan, mikä on normaalia laatoitetuissa märkätiloissa.

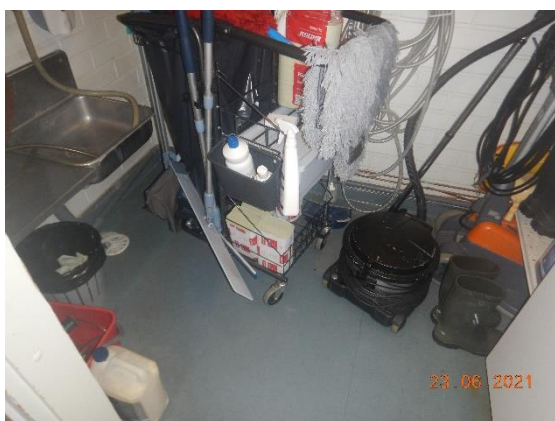
**Kuva 38** Siivousskomeron 251 lattiapinnalla havaittiin korkeita pintakosteusarvoja ja muovimatto on irti lattiakaivon liittymästä.

- Peltikatteen maalaus.
- Villapinnoiltaan avoimien akustiikkalevyjen maalaus tai levyjen uusiminen (viimeistään peruskorjauksessa).
- IV-konehuoneen muovimaton uusiminen (viimeistään peruskorjauksessa).
- Siivouskomeron kosteusvaurion korjaus.

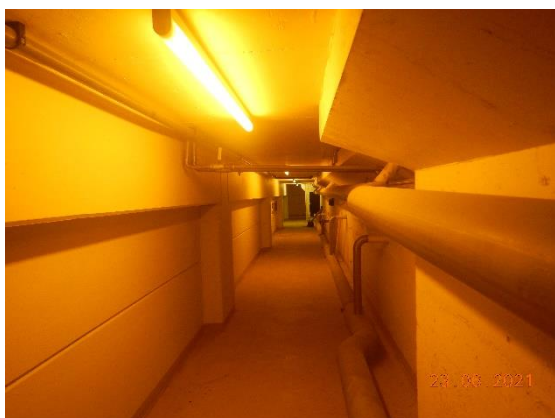
**Kuva 54** Altaiden huoltokäytävillä näkyvät vauriot ovat allasrakenteissa. Maanpaineeseinät (kuvassa vasemmalla) ovat pääosin siistit.

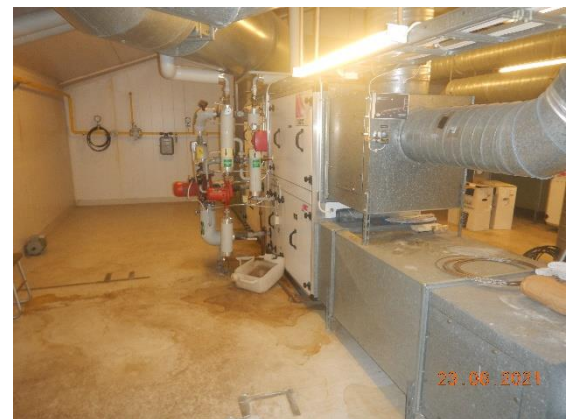
**Kuva 70** IV-konehuoneen muovimatossa on paljon vuotojälkiä, likaa ja teippauksia. Aktiivisia vesivuotoja ei havaittu.

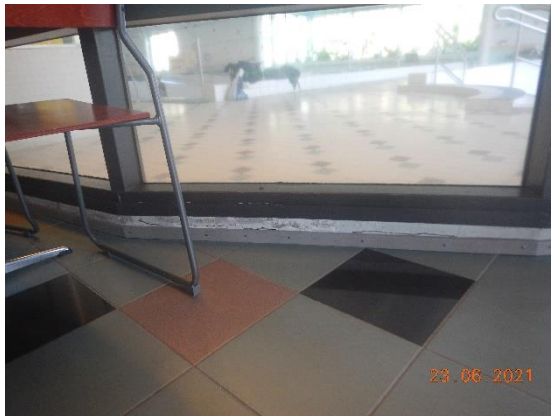
**Kuva 71** Kosteusvauriojälkiä aulan ja allastilan välisen seinän alaosassa.

Allastilan ja aulan 239 välisen ikkunaelementtiseinän alaosissa havaittiin kosteusvauriojälkiä sekä aulan välipohjassa kohonneita pintakosteuden vertailuarvoja noin metrin etäisyydellä elementtiseinästä. Kosteus johtuu allastiloista kulkeutuvasta kosteudesta. Aulan keraaminen laatoitus kestää hyvin kosteutta, joten välittömiä toimenpiteitä ei tarvita. Kosteusvaurio tulee korjata viimeistään peruskorjauksessa. Kosteusvaurioituneet pintamateriaalit on poistettava huolellisesti kantavaan rakenteeseen asti ja rakenteiden riittävä kuivuminen varmistaa ennen uusien pintamateriaalien asentamista.

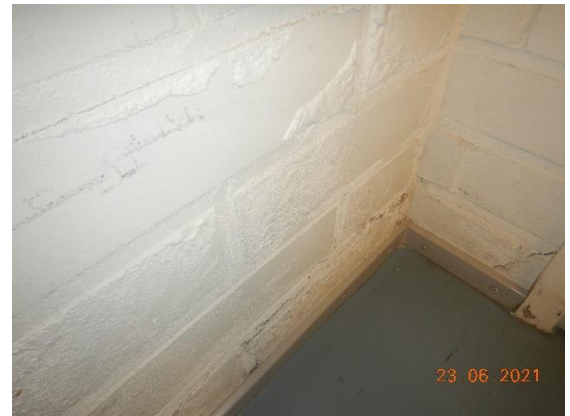
**Kuva 72** Fysioterapeutin huoneen 253 väliseinissä on kosteusvauriojälkiä.

Fysioterapeutin huoneen 253 sekä käytävän 248 väliseinien alaosissa havaittiin selkeitä kosteusvauriojälkiä. Jäljet johtuvat seinien takana olevien tilojen jalkasuihkujen ja wc-tilojen kosteusrasituksesta. Fysioterapeutin havaintojen mukaan wc-tilaa pestään säännöllisesti painepesurilla, ja puutteellisten tai ikääntyneiden vedeneristeiden vuoksi pesuvedet pääsevät kulkeutumaan väliseinä- ja alapohjarakenteissa. Suosittelemme kuivattamaan rakenteet ja uusimaan pintamateriaalit. Aktiivinen kosteusvaurio voi aiheuttaa oireilua tilojen käyttäjille, jonka vuoksi tilojen kuivatus ja korjaus voi olla aiheellista mahdollista peruskorjausta nopeammalla aikataululla. Vaurioiden syyt eivät kuitenkaan poistu ennen pesu- ja pukuhuonetilojen peruskorjausta, joten yksittäisten huoneiden erilliset korjaukset eivät ole pitkäikäinen ratkaisu.

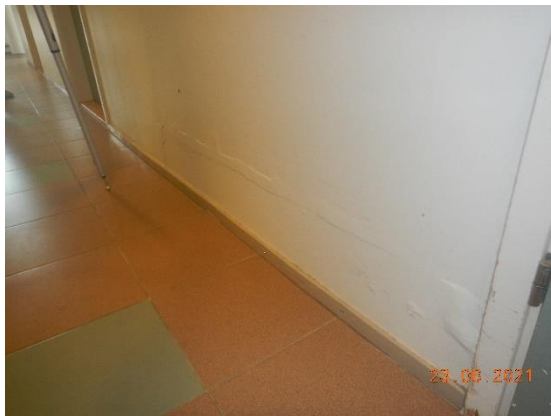
**Kuva 73** Kosteusvauriojälkiä käytävän 248 väliseinässä.

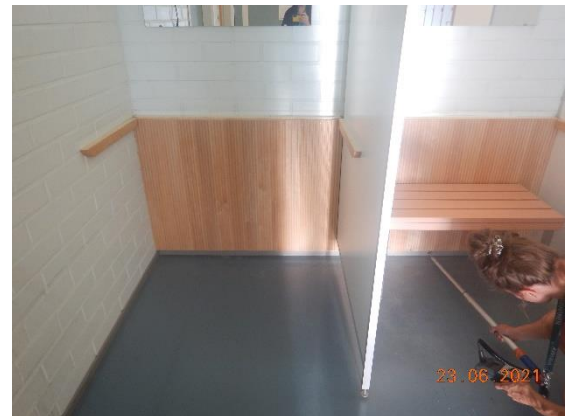
**Kuva 74** Miesten pukuhuoneen 254 ja turkkilaisen saunan väliseinän alaosassa havaittiin kohonneita pintakosteuden vertailuarvoja.

Pukuhuoneissa kohonneita pintakosteusarvoja havaittiin väliseinien alaosissa jalkasuihkujen kohdilla sekä turkkilaisen saunan vastaisilla seinillä. Pukuhuoneissa olevien muovimattojen seinälennoissa havaittiin halkeilua, joiden vuoksi vettä pääsee helposti rakenteisiin. Turkkilaisen saunan vesihöyry pääsee todennäköisesti rakenteisiin. Pukuhuoneiden ja turkkilaisen saunan pintamateriaalit ovat jo melko kuluneita. Jalka-

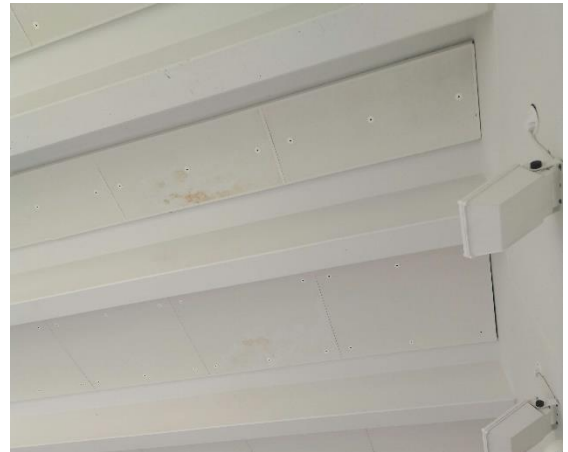
Allasosaston TT-laataston sisäpinnoilla on akustiikkalevyjä. Osassa niistä havaittiin jonkinlaisia vauriojälkiä, jotka vaikuttavat vuotoperäisiltä. Osassa allasosastoa on verkakorakenteinen alakatto. Sen kannakointia ei päästy tarkastelemaan lähempää, mutta reuna on notkahtanut yhdestä kohtaa.

**Kuva 88** TT-laatastojen sisäpintaan on kiinnitetty akustiikkalevyjä, joissa muutamissa on näkyvillä vauriojälkiä.

Allasosastolla verkkorakenteiden alakaton kannakointi on yhdestä kohtaa notkahtanut. Kannakoinnin kestävyys tulee tarkastaa ja korjata. TT-laatastojen alapinnoilla olevat selkeästi vaurioituneet akustiikkalevyt suositellaan uusimaan. Vaurioiden syy tulee selvittää samalla, kun allasosaston katon kunto selvitetään.

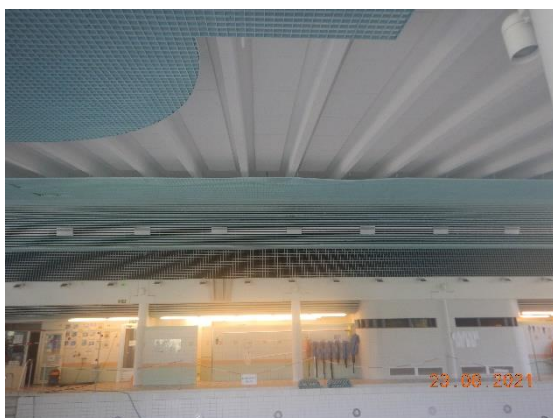
**Kuva 89** Allasosaston alakattoverkon kannakointi on hieman notkahtanut.

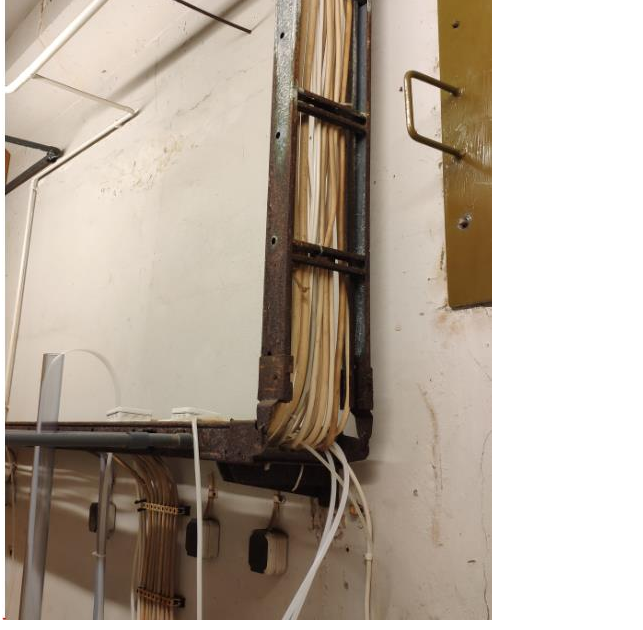
| Avoin palokatko IV-konehuoneessa | Ruostunut kaapelihylly allaslaitetilassa |

- Uusitaan hyllyt ja täydennetään johtoreittijärjestelmään mahdollisen perusparannuksen yhteydessä.

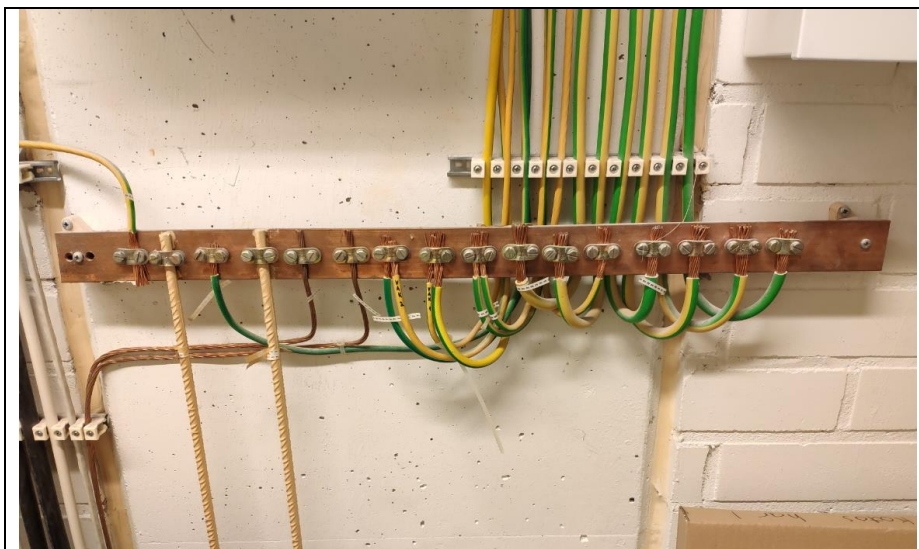
Päämaadoituskiskosta puuttuu merkinnät

- Lisätään merkinnät päämaadoituskiskoon

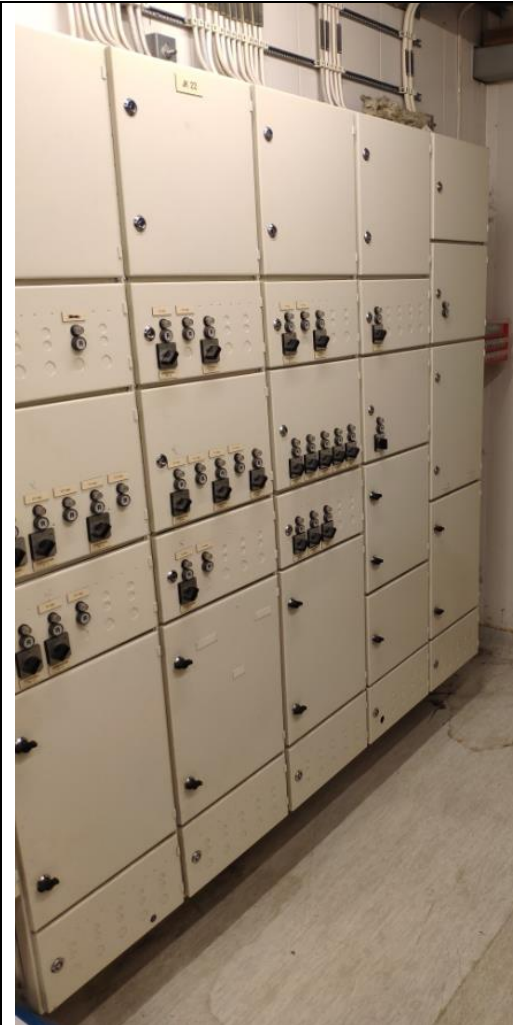
Keskuksen kannessa reikä alimman rivin kennossa

- Korjataan puutteet keskuksien kosketussuojauksessa
- Toimitetaan ajantasaiset käyttöpiirustukset keskuksien yhteyteen
- Uusitaan keskuksat mahdollisen perusparannuksen yhteydessä

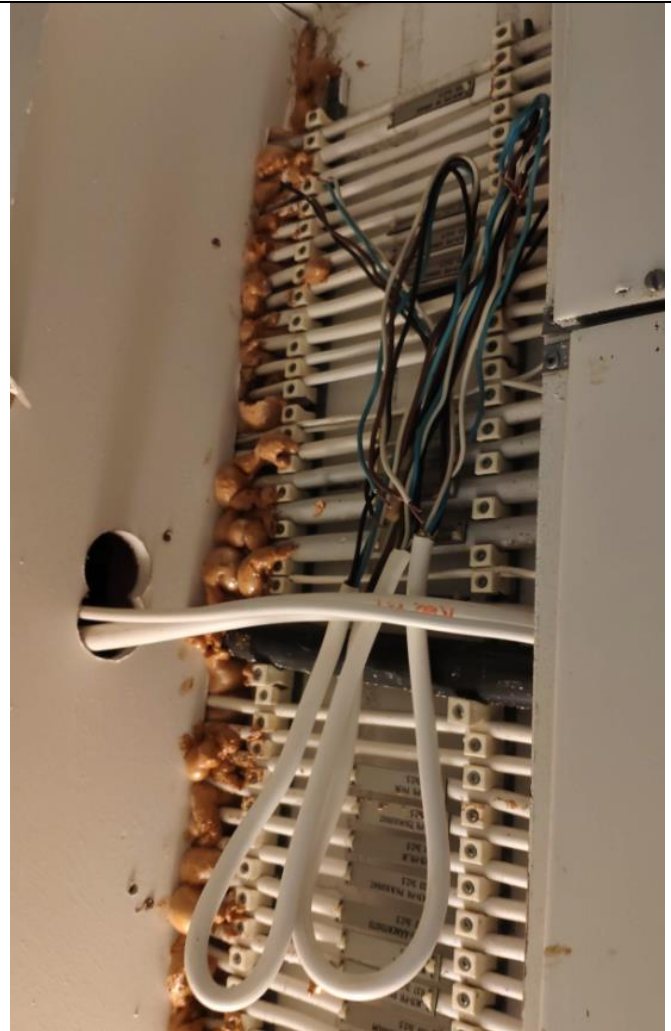
JK11 keskuksen päällä irtonaisia kaapeleita

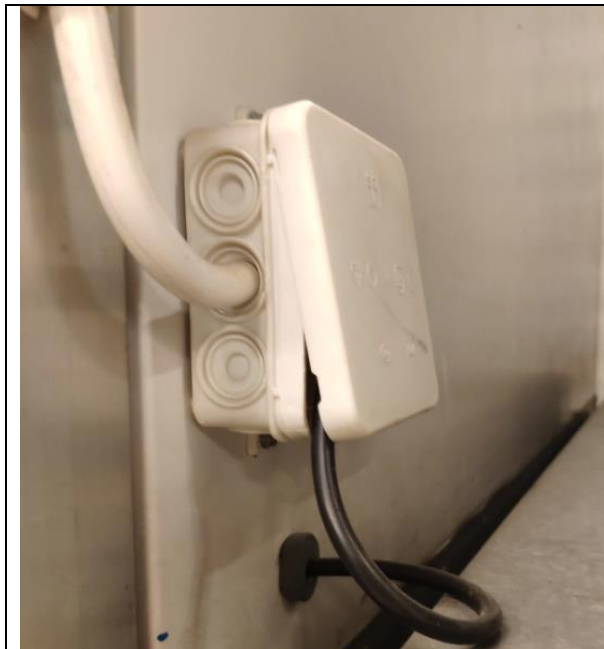
IV-koneen kaapeli viety rasiaan kannen välistä.

-Uusitaan järjestelmän osat mahdollisen perusparannuksen yhteydessä.

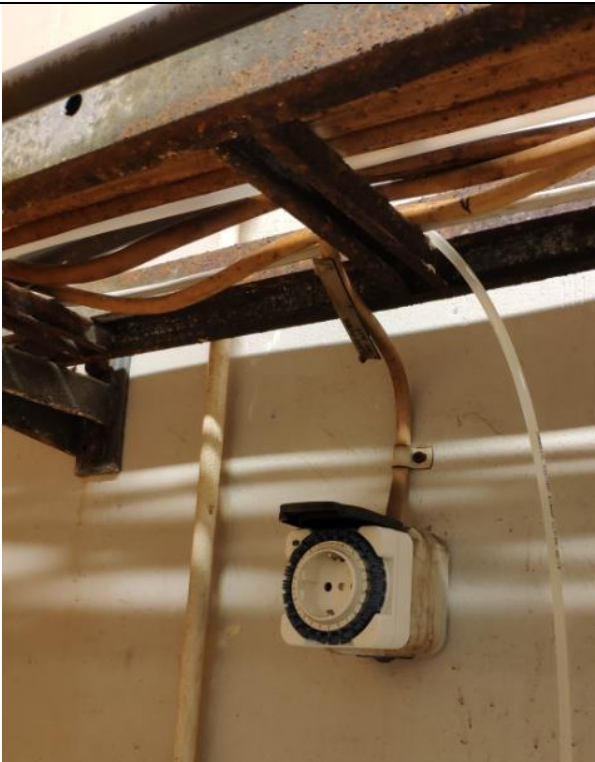
| <p>Sisäänkäynnin viereisen pistorasian läppä on rikki</p> | <p>Allaslaitetilassa IP20 kellokytkin kytkettynä IP44 pistorasiaan. Ryhmäjohto kellastunut ja kovettunut</p> |

- Normaali huolto- ja kunnossapitotoimenpiteet.
- Rikkinäisten pistorasioiden vaihto
- Allaslaitetilan pistorasioiden ja kaapeloinnin tarkastus ja tarvittaessa uusiminen
- Uusitaan järjestelmän osat mahdollisen perusparannuksen yhteydessä.

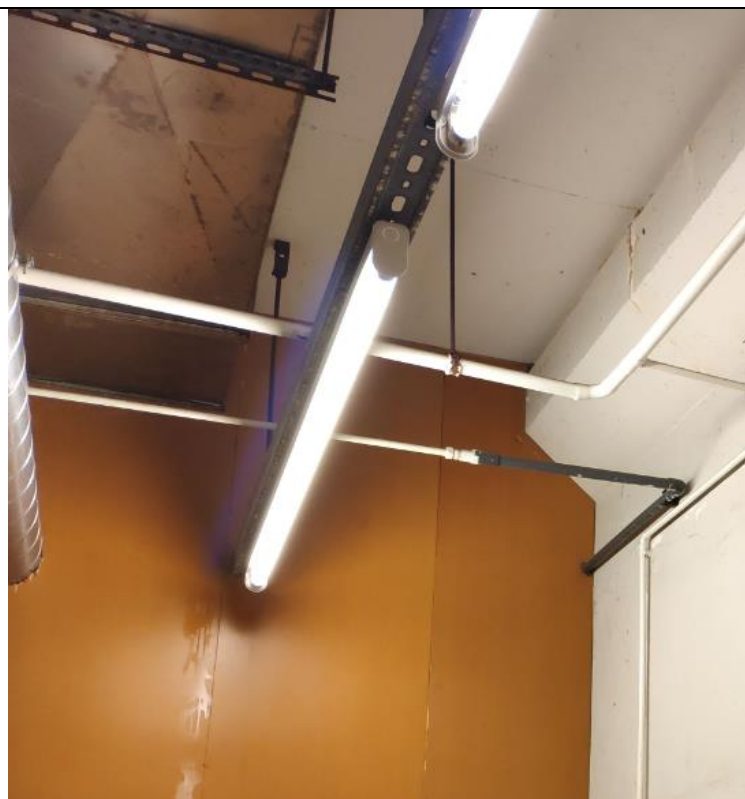
Valaisimien kuvut puuttuvat allaslaitetilassa

- Uusitaan allaslaitetilan valaistus
- Korjataan valaistusohjauskeskuksen kosketussuojaus
- Normaali huolto- ja kunnossapitotoimenpiteet.
- Uusitaan järjestelmän osat mahdollisen perusparannuksen yhteydessä.

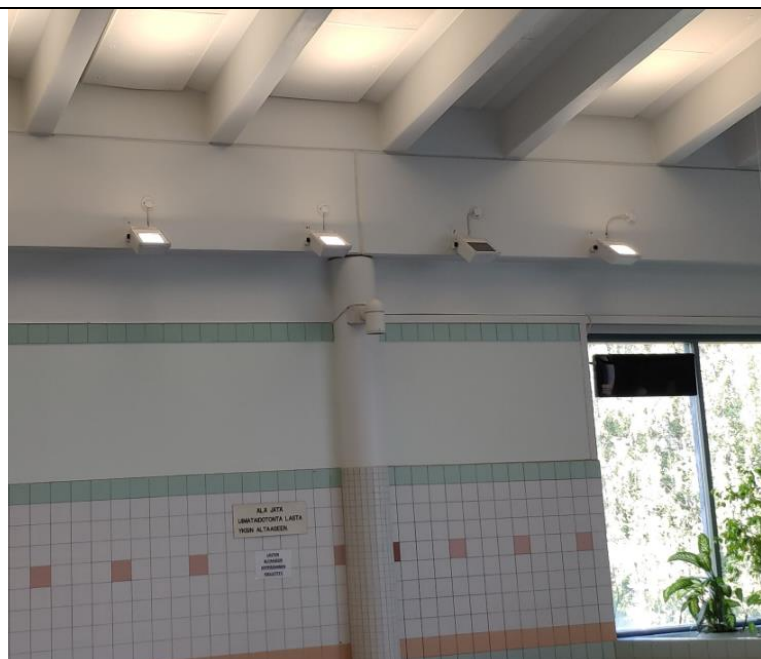
Allasosaston LED-valaisimet, yksi valaisimista ei toiminut

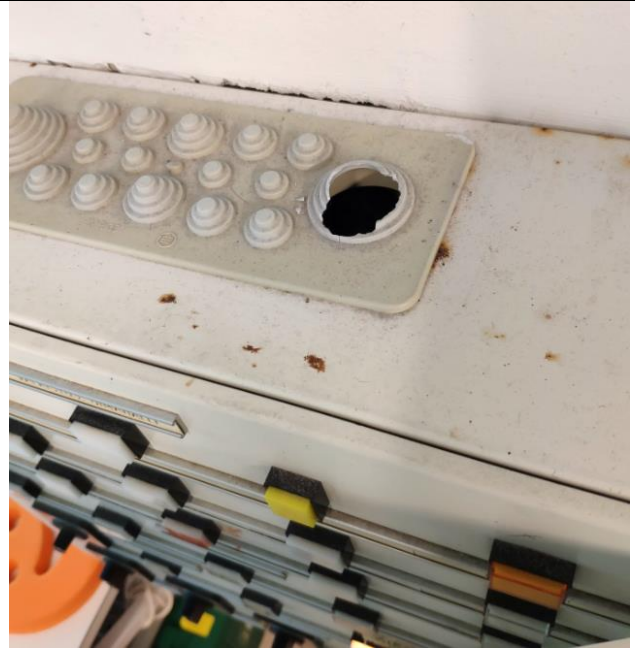
Reikä ohjauskeskuksessa
