Kouvolan kaupunki

Marjoniemen yhtenäiskoulun asemakaavahankkeen PIMA-selvitys

TUTKIMUSRAPORTTI

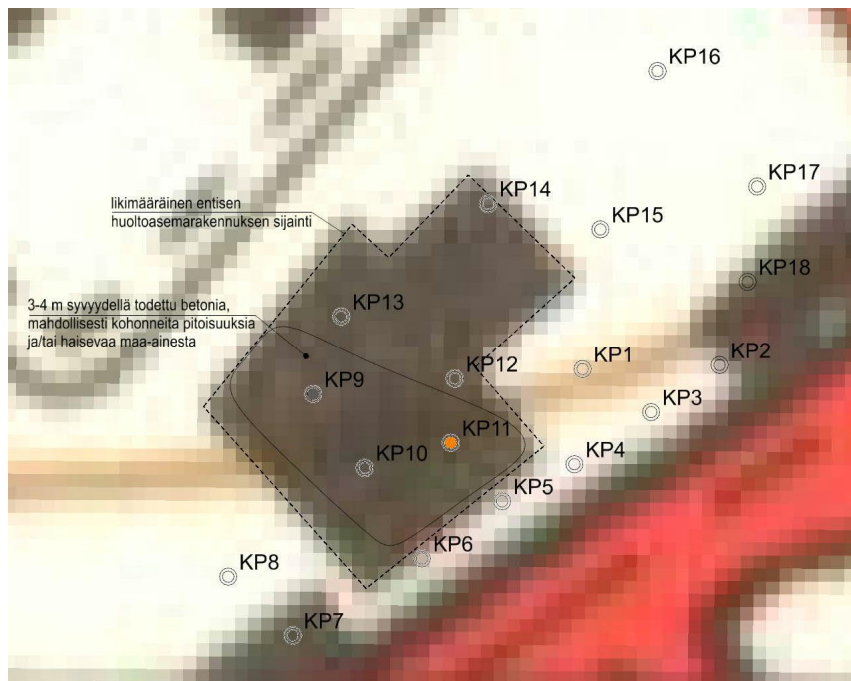
Kuva 3. Näytteipisteiden sijainnit vuoden 1965 Maanmittauslaitoksen peruskartalla.

Näytepisteen KP11 alueella on todettu syvyydellä 3–4 m alemman ohjearvon ylittävä pitoisuus raskaita öljyhiilivetyjä C₂₁-C₄₀. Alueen pinta-ala, jolla todetut alemman ohjearvon ylittävät raskaat öljyhiilivedyt ja jätteet (kairausten perusteella betonikappaleet) esiintyvät arvioidaan olevan enimmillään 200 m² ja kohonneita pitoisuuksia ja jätettä sisältävän maa-aineksen määrä 50–200 m³.

Pisteessä KP9 todettiin pintamaassa syvyydellä 0–1 m tiilen sekaista kohonneita (kynnysarvo) PAH-yhdisteiden haitta-ainepitoisuuksia sisältävää täyttömaata ja syvyydellä 3–4 metriä betonijätettä ja kohonneita TEX-yhdisteitä sisältävää maa-ainesta yhteensä arviolta 100–400 m³.

Pisteessä KP10 havaittiin 3–4 m syvyydessä öljyiltä haisevaa betoninsekaista maata. Näytteessä todettiin luontaista pitoisuutta korkeampi öljyhiilivetyypitoisuus, muttei raja-arvojen ylityksiä.

Yhteensä KP9:n, KP10:n ja KP11:n muodostama alue, jolla havaittiin 3–4 metrin syvyydessä betonirakenteita on noin 600 m² (kuva 3, johon yhdistelty likimäärin entisen huoltoasemarakennuksen sijainti ja kairauspisteiden sijainnit).
