Projekti: 1161028 - HAANOJAN URHEILUHALLIN PAINUMAT
 Päiväys: 29.11.2022
 Laatija: MIKKO PIEKSEMÄ, INS.YAMK, ETTEPLAN FINLAND OY
 Tarkastaja: JUSSI VEHANEN, ETTEPLAN FINLAND OY
 Jakelu: ARTO KUITIKKA, KOUVOLAN KAUPUNKI

Tämä lausunto koskee Haanojan urheiluhallin nurkan painumaa ja sen aiheuttamia rakenteellisia vaurioita.

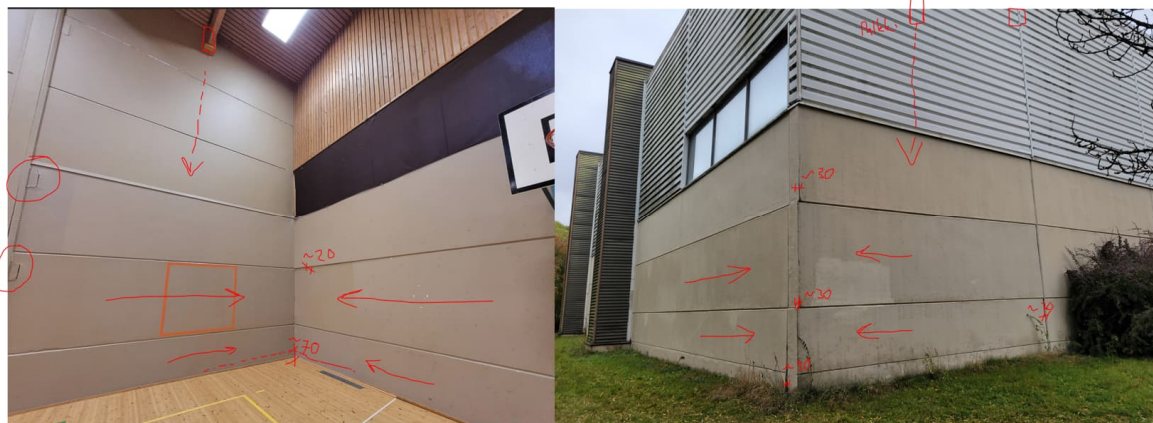
Liikuntahallin lattia sekä ulkoseinät ovat painuneet ja sivusiirtyneet rakennuksen nurkassa silminnähden. Liikuntasalin lattia on pudonnut noin 70 mm nurkassa lattian keskelle verrattuna. Alimmat seinäelementit hammastavat muutamia kymmeniä millijä ylempiin nähden ulospäin.

Kuva 1. Painumat ja siirtymät sisältä ja ulkoa

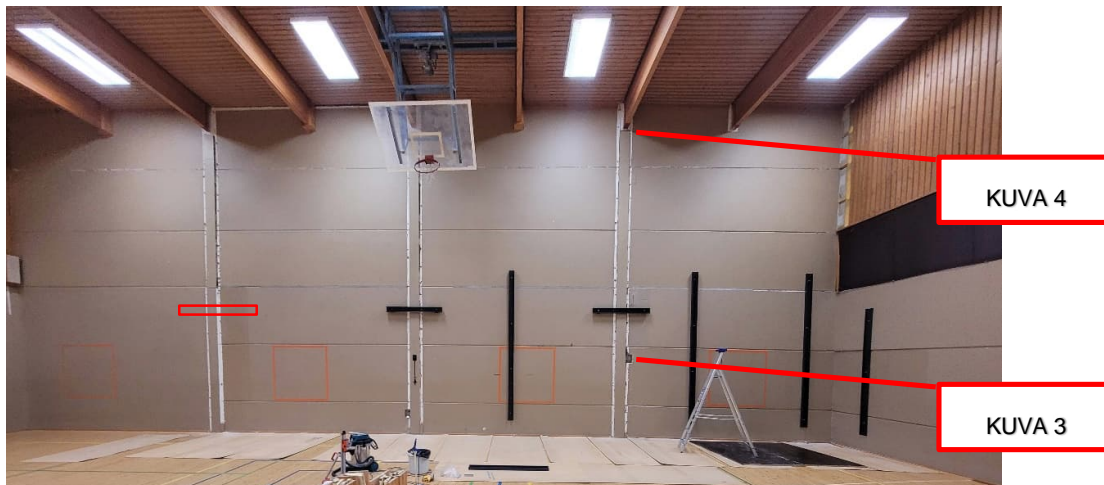
Rakenteet on tuettu tuentasuunnitelman (päiväys 18.10.2022) mukaan. Tuennan tarkoituksena on ollut sitoa elementit yhteen paikkaamaan pettäneitä liitoksia. Neljä alinta elementtiriviä on sidottu yhteen pystysuuntaisilla teräsosilla ja vaakasuunnassa elementit on kiinnitetty jäykistävään paikallavaluseinään. Alla olevasta kuvasta puuttuu vielä yksi jäykistävän seinän yhdistävä liitos (merkitty punaisella suorakaiteella).

Rakenteita on avattu rakennuksen sisällä liitosten kunnon arvioimiseksi ja ulkopuolella lähimmät anturat on kaivettu näkyviin.

Kuva 2. Rakenteiden tuenta ja rakenneavaukset

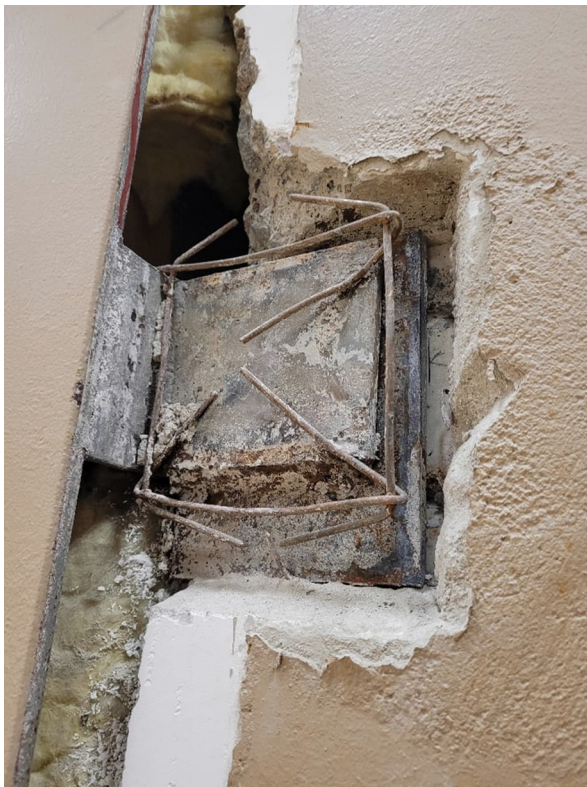
Elementin ja pilarin välinen liitos kaivettiin esiin. Elementin teräsosan tartunnat ovat pettäneet.

Kuva 3. Ulkoseinän sandwich-elementin ja teräspilarin välinen liitos

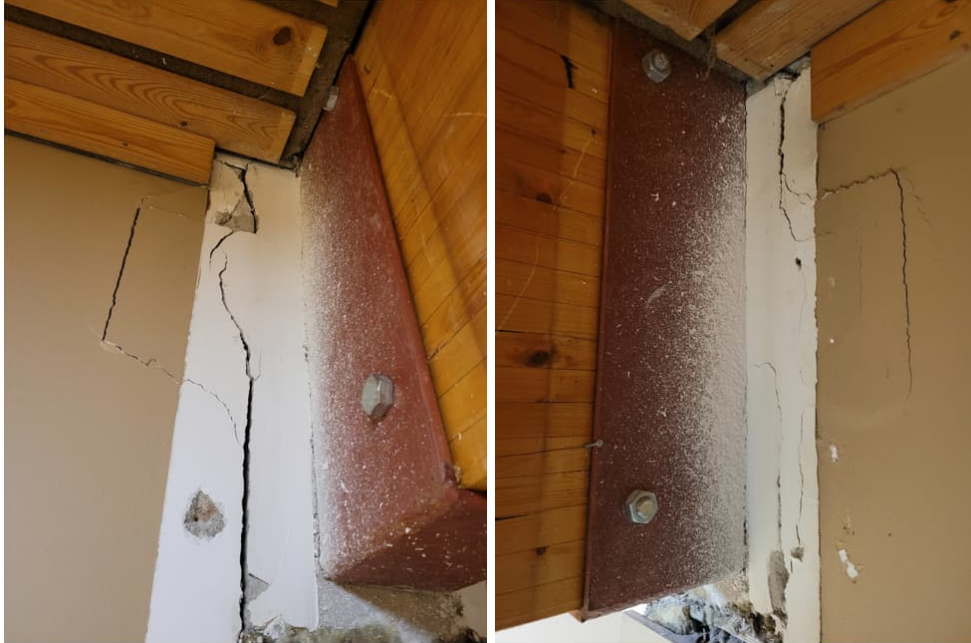
Pilari on liitetty elementtisaumaan valettuun teräsosaan. Betoni on murtunut liitoksen molemmin puolin. Viereiset palkkiliitokset mitkä tukeutuvat elementin keskelle, ei ollut havaittavissa rakenteellisesti merkittäviä halkeamia. Teräsosissa tai puupalkeissa ei havaittu vaurioita.

Kuva 4. Kattopalkin liitos elementtisaumassa

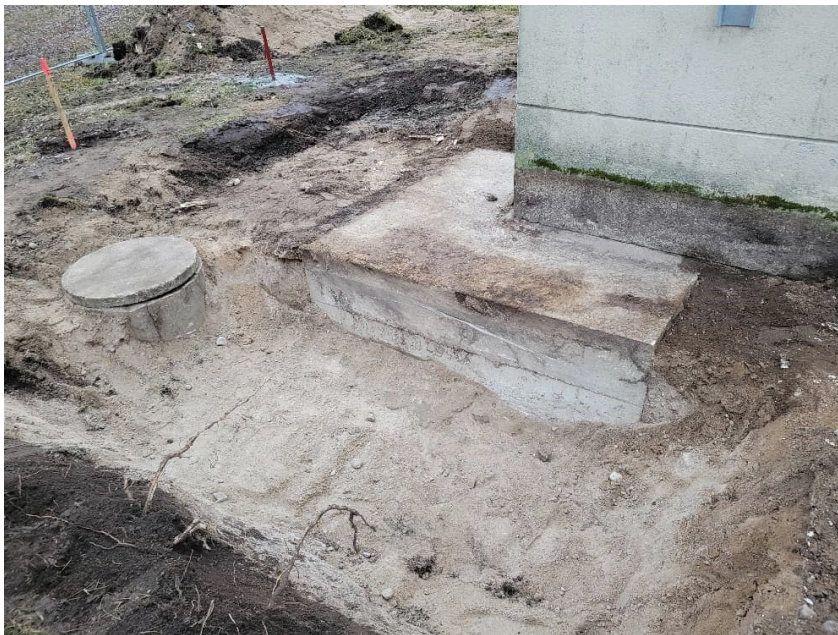
Ulkopuolella perustuksen ja elementin liittymässä ei havaittu murtumia, joten elementit ovat todennäköisesti liikkuneet perustuksen mukana.

Kuva 5. Rakennuksen nurkan perustus

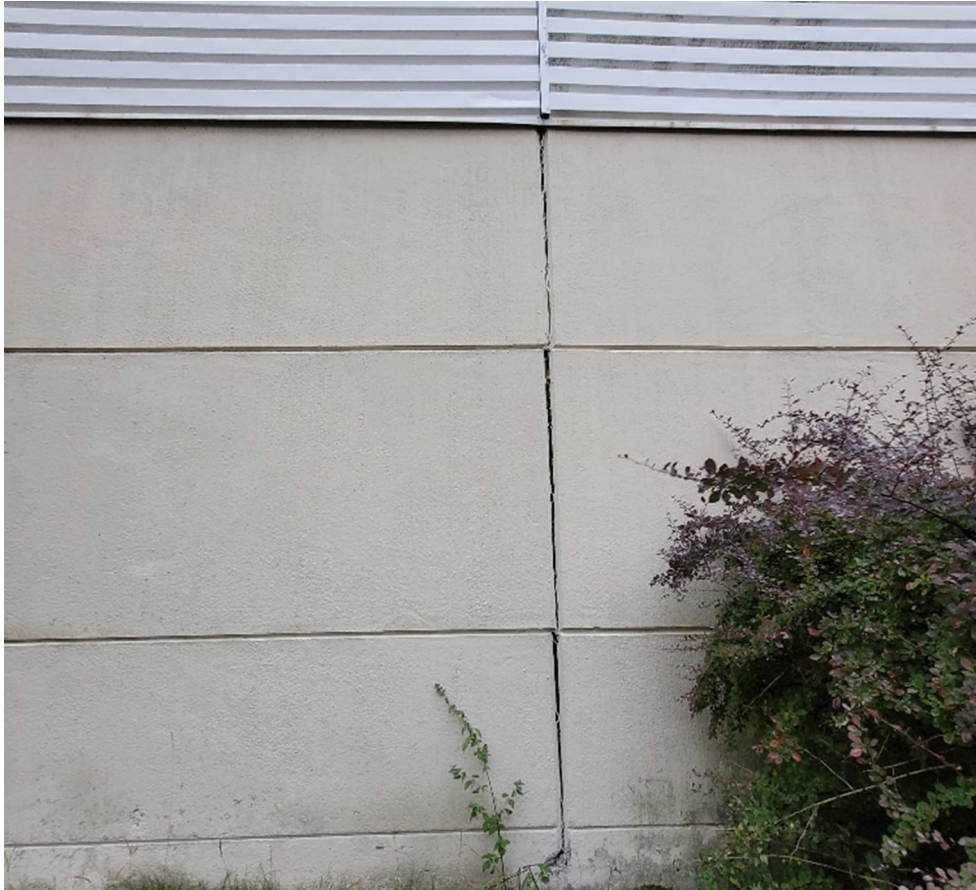
Elementtien painuminen rakennuksen nurkasta on havaittavissa myös ulkopuolelta. Pystysaumat ovat auenneet V muotoisesti.

Kuva 6. Elementtien pystysauma rakennuksen ulkopuolelta

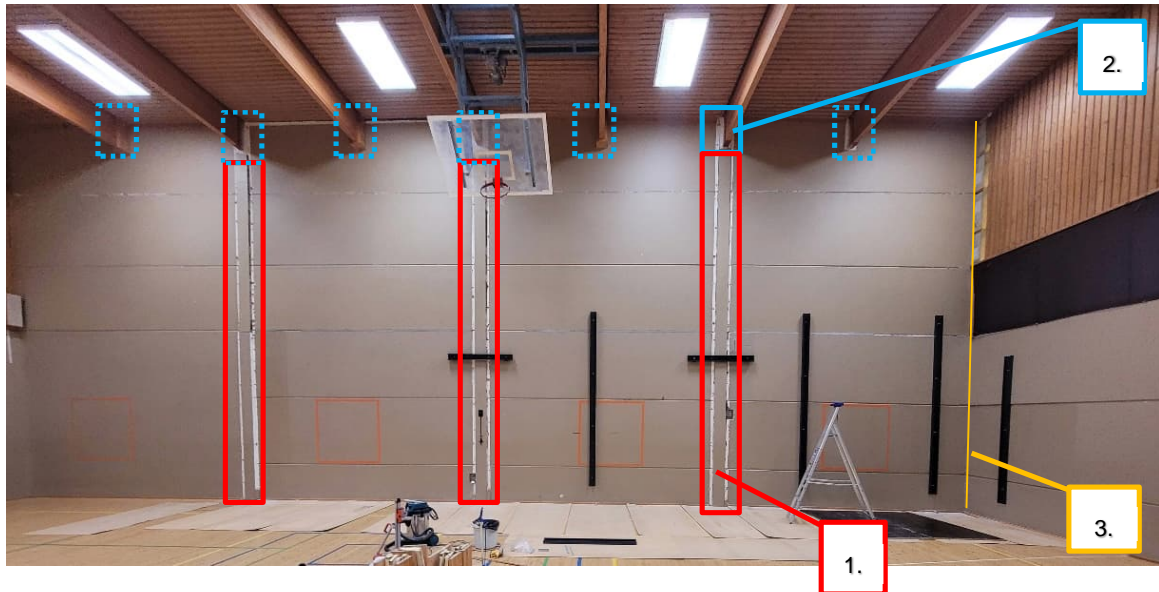
Kuva 7. Minimitoimenpiteet rakennuksen käyttöönotolle

Mikäli rakennus otetaan käyttöön tulee kaikki vaurioituneet liitokset tukea. Tuennasta tulee laatia suunnitelmat. Rakenne jää painuneeseen tilaan ja voi jatkaa yhä painumistaan, joten uusien vaurioiden ilmenemistä tulee seuralla tasaisin väliajoin.

1. Elementtien kiinnityksen varmistus pystylinjoilla esimerkiksi:
 - 1.1 Juotetut tartunnat + manttelointi betonilla
 - 1.2 Teräsosat jokaiseen pettäneeseen liitokseen
2. Palkkien vaurioituneiden liitosten korjaus tai lisätuenta, sekä kaikkien liitosten tarkastus
3. Nurkan lisätuenta yhdistämällä molempien sivujen elementit
