# KÄYRÄLAMPI

## Uimavesiprofiili

10.6.2015

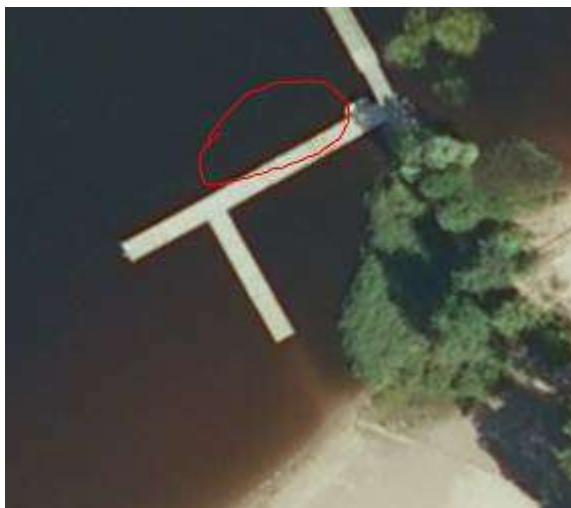
**Kuva 8** Uimaveden laadun seurantapiste ympäröitynä kuvassa.

Seurantapiste on kuvassa ympäröity alue laiturin rannansuuntaisella osalla.
