VERLAN OSAYLEISKAAVAN RAKENNUSINVENTOINTI 2010-11

Hanna-Riitta Toivanen

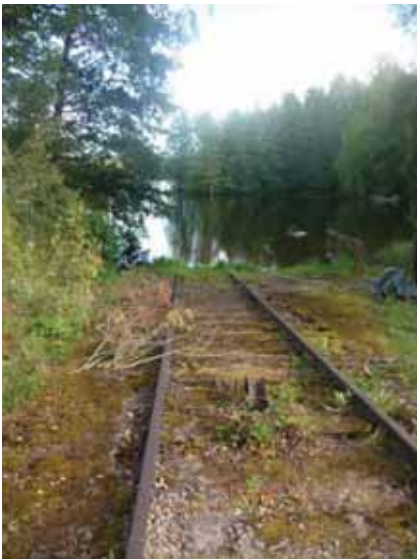
6. Nippu-uittorata.

Tehdasmiljöön läpi on kuljetettu puutavaraa useita erilaisia kulkureittejä vedessä ja maitse. Yksi näistä oli kiskoja pitkin kulkeva nippu-uittorata, jota pitkin tukit rahdattiin kärryissä kannaksen yli (6. Nippu-uittorata). Tämän harvinaislaatuksen radan kulku on katkaistu pysäköintipaikan tieltä siten, että yläjuoksulla vain radan alku on jäänyt näkyviin. Toisella puolella kannasta rata päättyy veteen. Kuljetettaessa puuta nippu-uittoradalla suljettiin

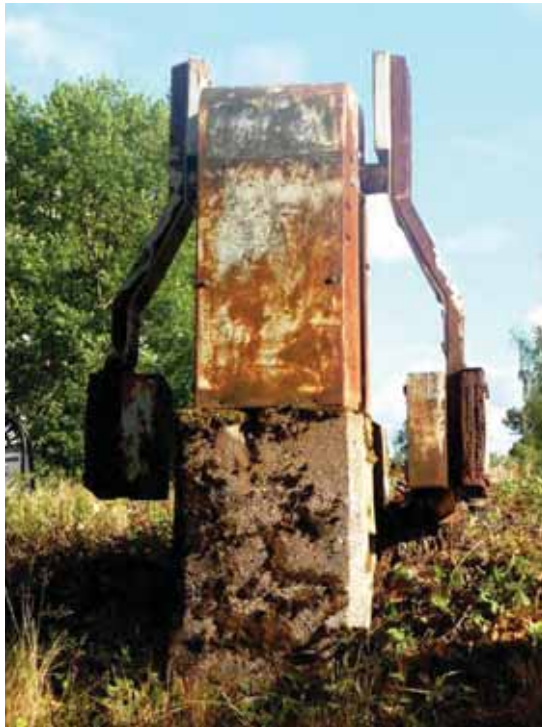
7. Puominkannatin.

tehtaan edustalla sillalle vievä tie kahdella puomilla. On epäselvää, rakennettiinko nämä puomit vasta 1964 jolloin nippu-uitto alkoi, vai jo aikaisemmin, sillä täytyihän tehtaaseen kuljettaa tukit omaa rataansa pitkin, joka kulki rannan suuntaisesti. Sittemmin nämä puomit on otettu pois liikenteen sujuvuuden varmistamiseksi, mutta niitä kannattaneet telineet ovat jäljellä, vaikkakin ruosteisina (7. Puominkannatin).

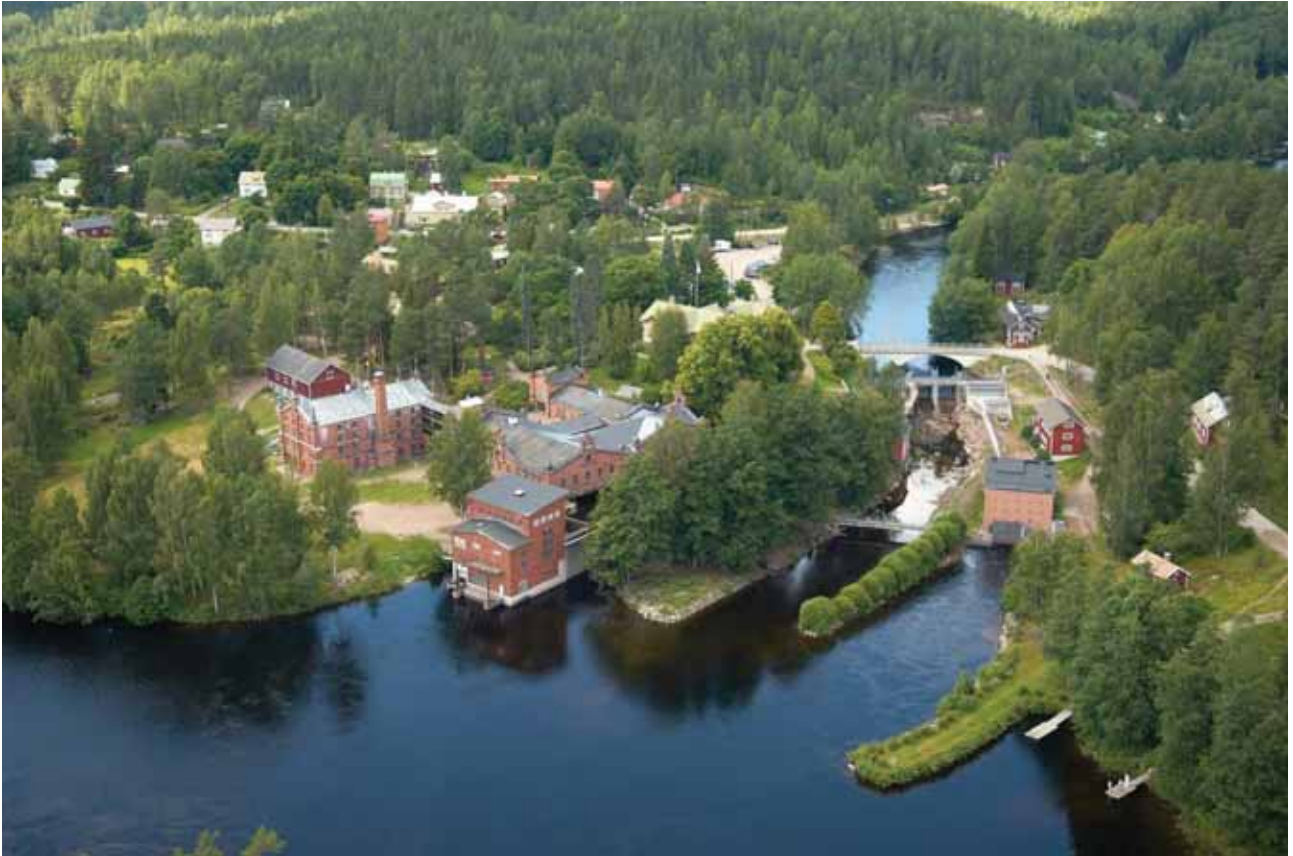
Nykyistä koskimaisemaa päivittävät Valkealan puoleisella rannalla uusi sähkölaitos, joka valmistui 1995 ja joka on pyritty sopeuttamaan vastarannan tehdasmiljööseen niin kokonsa kuin tiilipintansakin ansiosta. Sähkölaitoksen seinän vierustalle on nostettu esille vanha myllynkivi. Nykyaikaa edustavat uusi patorakenne luukkuineen, uusi puurakenteinen sauna sekä pensasistutuksilla päällystetyt aallonmurtajat (8. Ilmakuva). Kanavan molemmin puolin näkyvät matalan veden aikana kivillä taitavasti padotut seinämät.

8. Ilmakuva, oikealla aallonmurtajat. Verlan tehtaan arkisto.

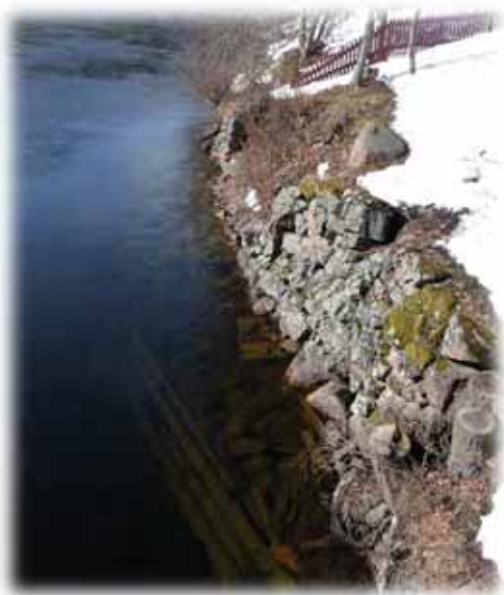
10 b. Tukkeja veden alla.

Metalliset kiviin kiinnitetyt koukut ja renkaat todistavat, että uittorakenteita on ollut molemmilla rannoilla (10 a. Uittorakenteiden jäännöksiä, 10 b. Tukkeja veden alla). Tukkien kuljetukset tehtaaseen päättyivät yläjuoksun puoleiselle laanille eli nykyisen pysäköintipaikan kohdalle, jossa oli rakennuskantaa ja josta kapeat kiskot johtivat tehtaan kuorimoon. Näitä kiskoja pitkin työnnettiin tehtaaseen hiottavaksi tarkoitettut puut. Nämä ja alueen muut kiskot näkyvät Verlan tehdasaluetta esittävässä vanhoissa kartoissa alkaen 1800-luvun lopulta. Valkealanpuoleinen venevalkama on entisellä paikallaan.

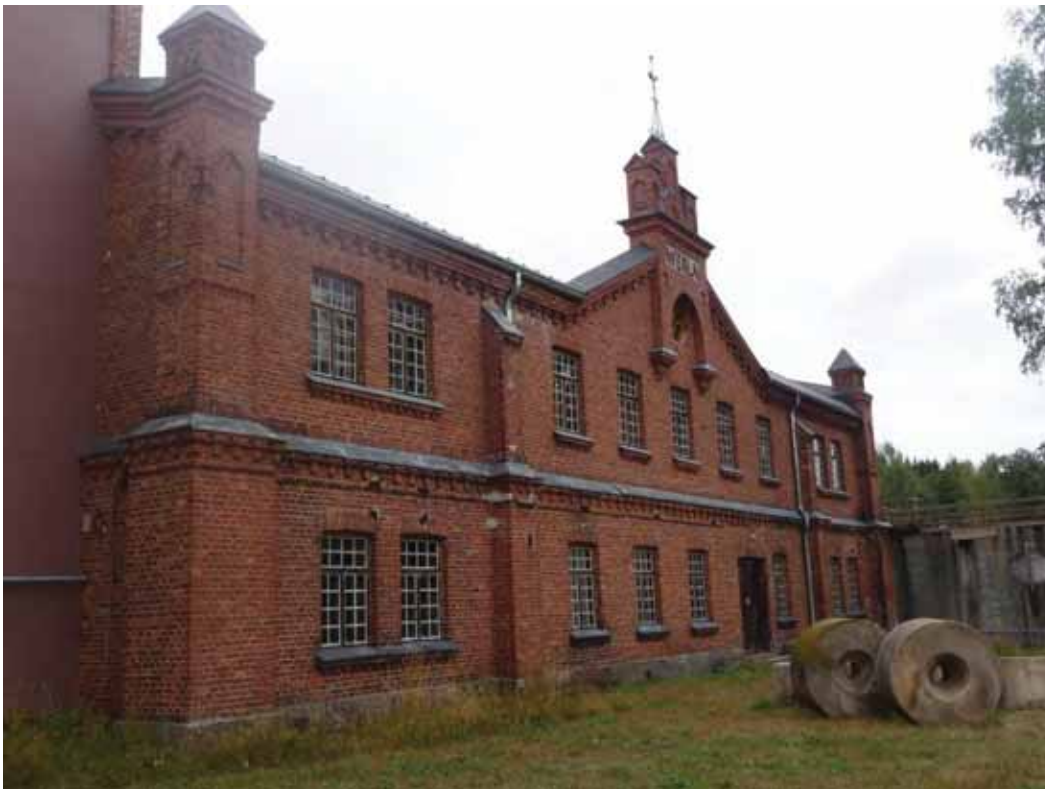
12. Verlan pahvitehdas (F 1), rakennettu 1895.

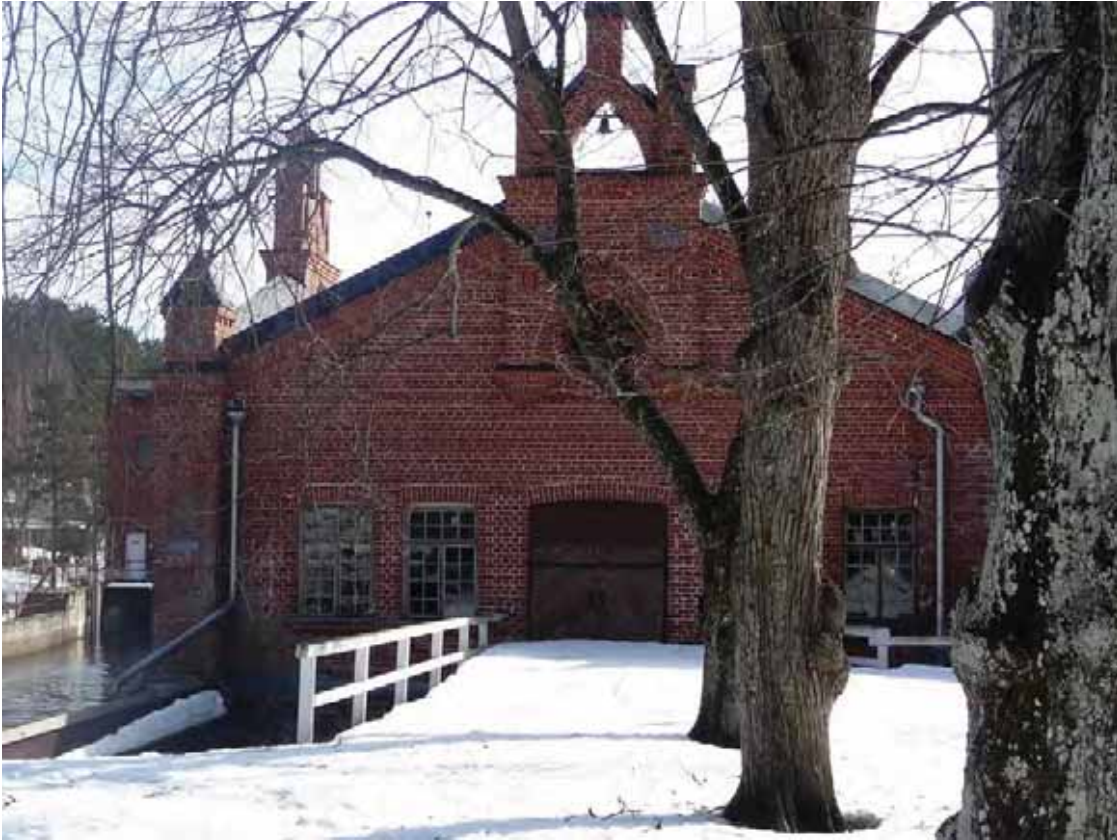
Verlan tehdasrakennuksen tiiliarkkitehtuuri on hillityllä tavalla koristeellista, juhlallista ja leikkisääkin samaan aikaan (Kuvat 12-17). Tehdas rakennettiin Kupittaaan tiilistä. Tyyliuuntaukseen kuuluu eri kerrosten vaakasuora jaottelu, nurkkien ja räystäiden korostaminen tiilikoristein, vertikaaliset ulkonemat ja seinäkomerot, tiilikoristeiset päädyt ja pieniä torneja muistuttavat rakennelmat kulmissa ja katoilla. Kokonaisuuden kruunaavat vielä metalliset koristeet ja kattoratsastajat tornimaisten rakennelmien huipuilla, ja koristeellisiksi työstetyt ovien saranat. Tämä tehdasympäristölle ominainen rakennustapa omaksuttiin Verlaan lähinnä englantilaisesta ja saksalaisesta teollisuusarkkitehtuurista.

13. Verlan pahvitehdas (F 1) kuorimon puolelta.

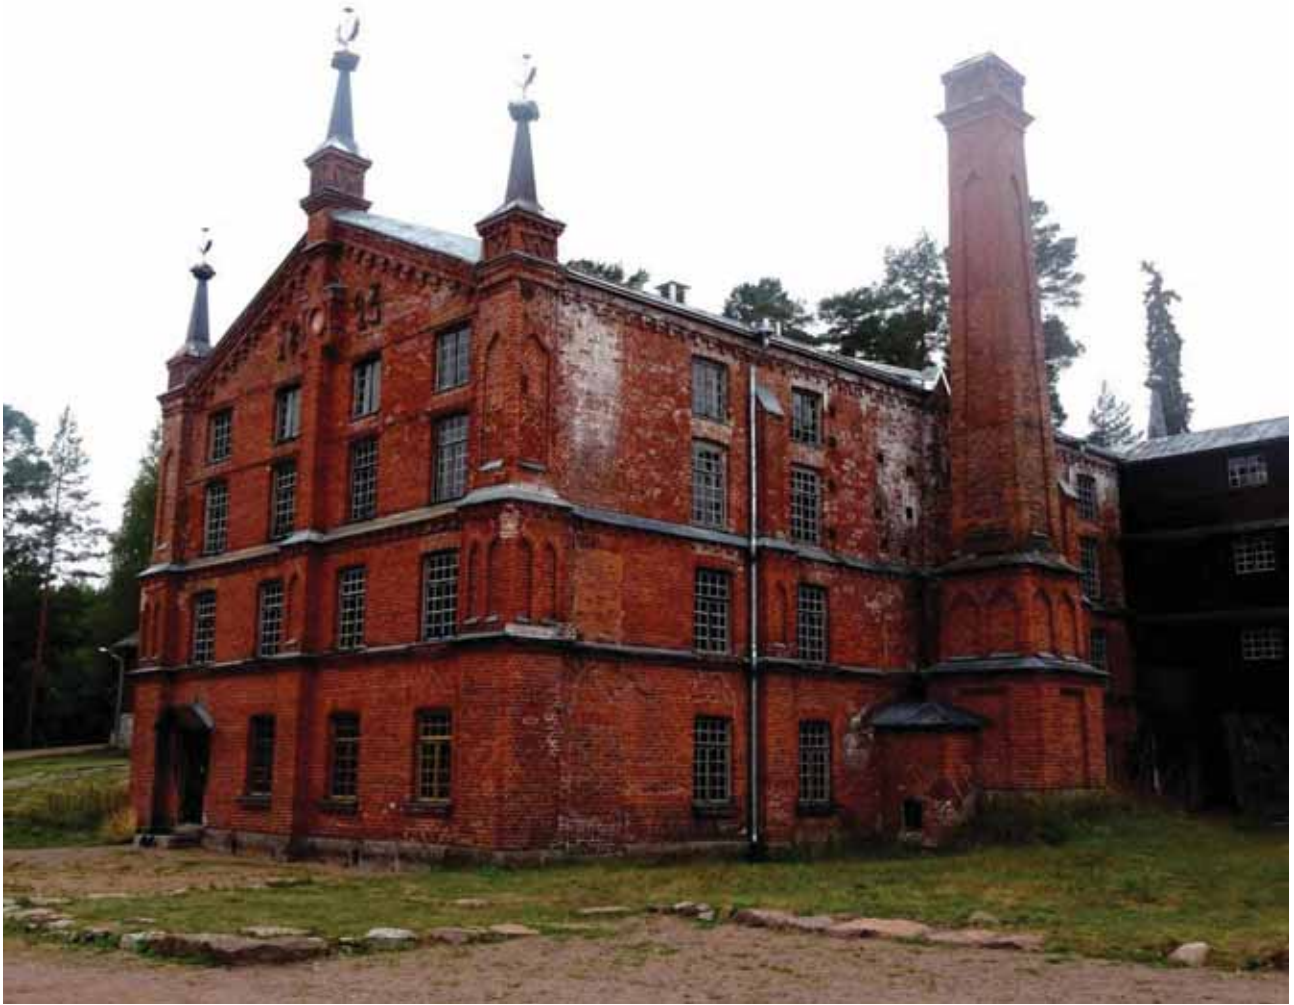
16. Kuivaamo vuodelta 1893.

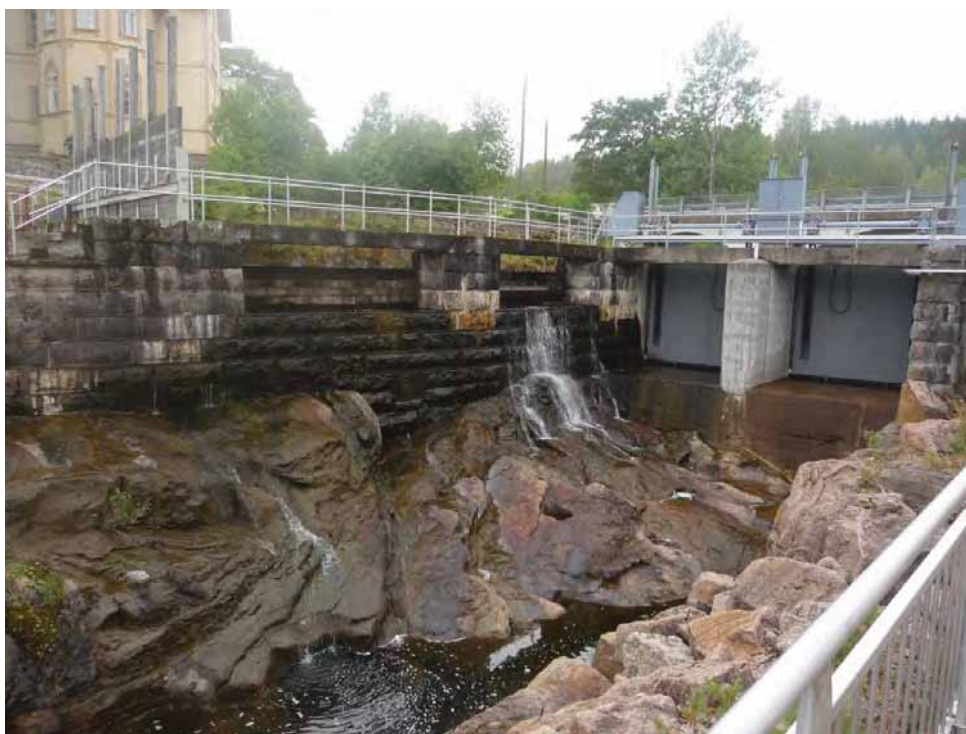
21. Patorakennelmat.

Mylly- ja voimalaitosalue on Verlan vanhinta ihmisen muovaamaa ympäristöä historialliselta ajalta. Verlankoskea muokattiin jo ennen teollisuuslaitosten syntymistä vuosina 1831 – 34, ja 1863. Kanavan seinämät on tuettu taidokkaasti ja hallitusti suurilla hakatuilla kivenlohkareilla. Insinööritoimisto Alfred A. Palmberg, joka suunnitteli toteutetun padon, suoritti kosken perkauksen vuosina 1926 ja 1927. Jo 1920 yhtiö oli antanut uuden säännöstelypadon suunnittelun tehtäväksi mikkeliläiselle maanmittausinsinöörille Jalo Tolvaselle, joka joulukuussa 1920 sai valmiiksi ehdotuksensa. Lokakuussa 1921 yhtiö kuitenkin päätti, että säännöstelypato toteutettaisiin insinööritoimisto Alfred A. Palmbergin ehdotuksen mukaisesti. Paikalla pidettiin katselmus ja 19.12.1922 saatiin maaherralta lupa padon rakentamiseen. Heti tämän jälkeen aloitettiin uuden säännöstelypadon ja tukkirännin rakentaminen. Insinööritoimisto Alfred. A. Palmbergin urakka kesti vuoteen 1927. Sitten patojärjestelyjä on uusittu uuden voimalaitoksen rakentamisen yhteydessä 1990-luvun alussa (Kuvat 21. Patorakennelmat ja 22. Pato, Vähä-Selänpään mylly ja voimalaitoksen kanava).

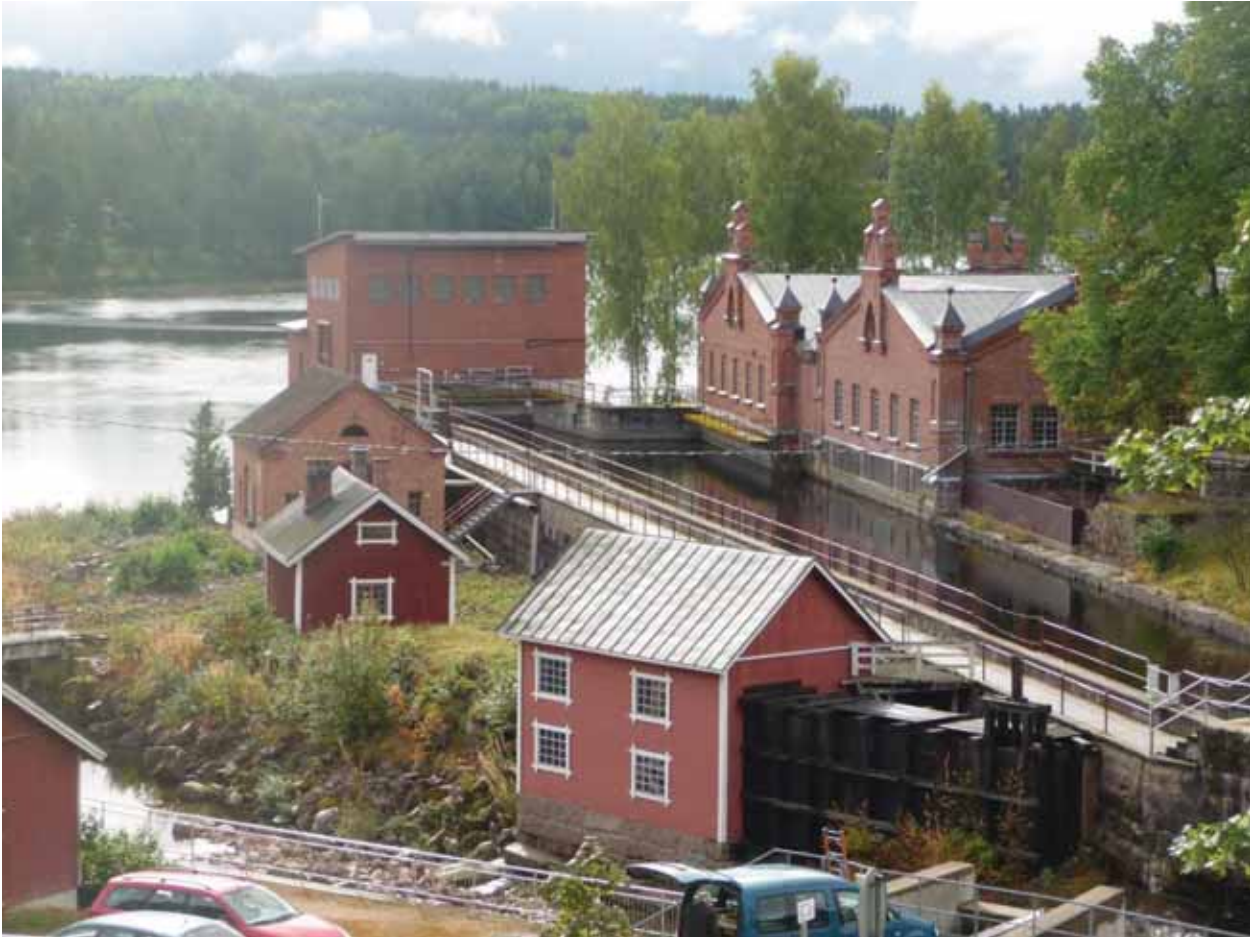
Tehtaan sauna, jossa saunoivat tehtaan ylemmät toimihenkilöt eli ”herrat”, sijaitsee Myllysaarella kanava-altaan ja jokiuoman välissä. Se on todennäköisesti 1920-luvulta. Punainen pieniruutuisin ikkunoin varustettu entinen sauna edustaa tehtaan rakennusmestareitten omaksumaa, heille tyypillistä rakennustapaa (26. Koskimaisema 2010).

26. Koskimaaisema 2010. Etualalla vasemmalla sauna (D 2) 1920-luvulta, oikealla Jaalan puolen mylly ja sen ränni sekä tehtaan kanava ja tehdas. Takana voimalaitokset vuosilta 1923 ja 1954.

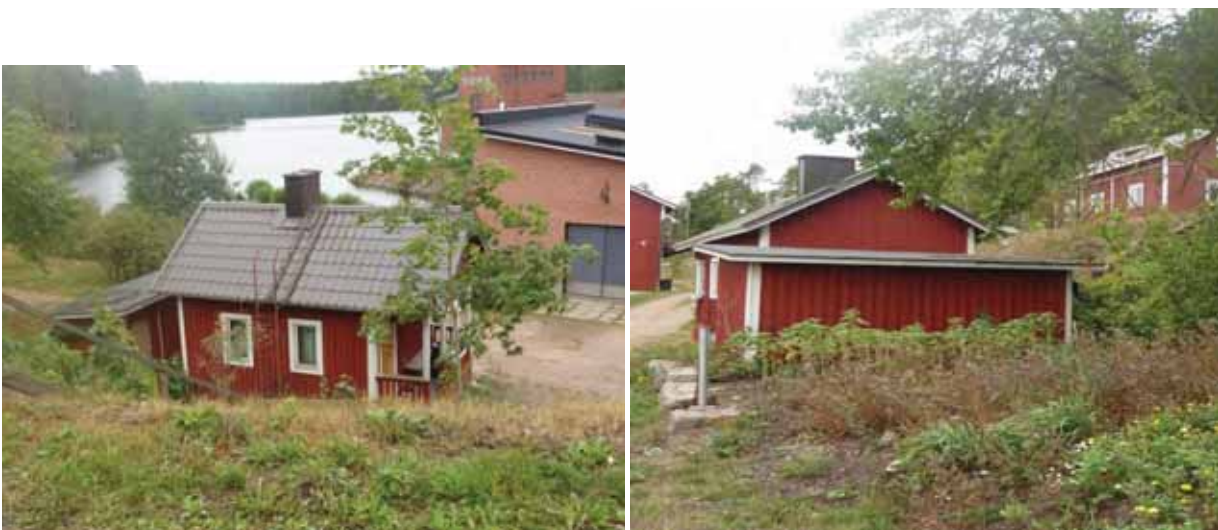
27-28. Sähkölaitosalueen uusi sauna ja vaja.

Arvoluokitus: C. Kohteitten arkkitehtuuri on sopeutettu hyvin lähiympäristöön ja sen rakennuksiin (27-28. Sähkölaitosalueen uusi sauna ja vaja).

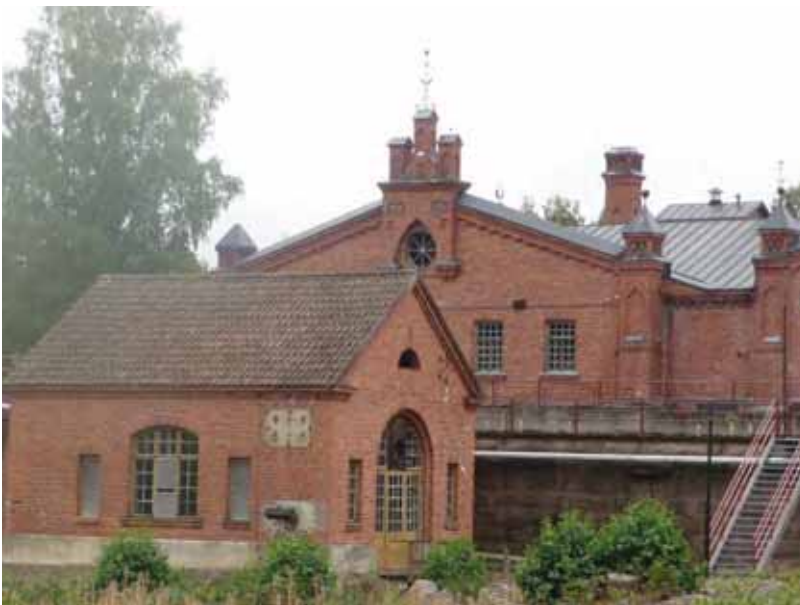
29. Vuoden 1923 voimalaitos etualalla.

Tehtaan uudistusten yhteydessä 1920-luvun alussa muurattiin sähkövoimalalle uusi rakennus. Koneistoksi tuli 300 hevosvoiman Briegleb-Hansen turbiini ja Siemens-Schuckert generaattori, jotka siirrettiin Voikkaan tehtailta. Koneistoa uusittiin 1930-luvulla. Tiilirakenteinen satulakattoinen rakennus valmistui vuonna 1923.³⁵

Rakennuksen tiiliarkkitehtuuri on pyritty sopeuttamaan sen lähellä olevan tehtaan arkkitehtoniseen ilmeeseen. Vaikka tiiliseinät eivät ole yhtä koristeelliset kuin tehtaan ja kuivaamon julkisivut, on voimalaitoksessa suorakulmaisten ikkunoiden lisäksi kaarevia moniruutuisia ikkunoita. Katto on päällystetty tiilellä (29. Vuoden 1923 voimalaitos).

Arvaluokitus: A. Rakennukseen liittyy merkittäviä historiallisia, kulttuurihistoriallisia ja rakennushistoriallisia arvoja. Se on osa suurempaa historiallista ja maisemallista kokonaisuutta. Rakennus on sopeutettu hyvin vanhempaan rakennuskantaan.

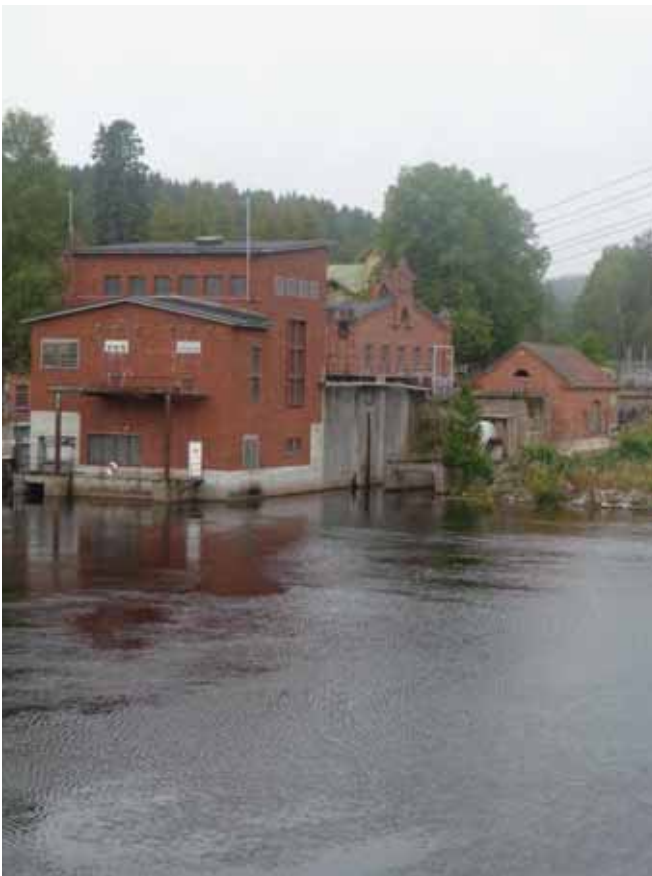
30. Voimalaitos vuodelta 1954. Takana tehtaan kuorimon päätyä.

Arvaluokitus: A. Rakennukseen liittyy merkittäviä rakennushistoriallisia ja paikallishistoriallisia arvoja. Se on keskeinen osa suurempaa arkkitehtonista ja maisemallista kokonaisuutta. Rakennus on säilynyt alkuperäisessä asussaan tai muutokset on sopeutettu onnistuneesti sen arkkitehtuuriin.

Sähkön kysynnän kasvaessa suunnitteli arkkitehti Arne Helander suuremman sähkövoimalan aivan tehdasrakennuksen kupeeseen, ja se otettiin käyttöön 1954.³⁶ Voimalaitoksen rakentaminen on ollut arkkitehdille suuri haaste, joka on otettu vastaan onnistuneesti. Muhkea voimalaitos ei häiritse esteettisten tehdasrakennusten harmoniaa, vaan sulautuu osaksi punatiiliarkkitehtuuria ja koskimaisemaa (30. Voimalaitos vuodelta 1954).

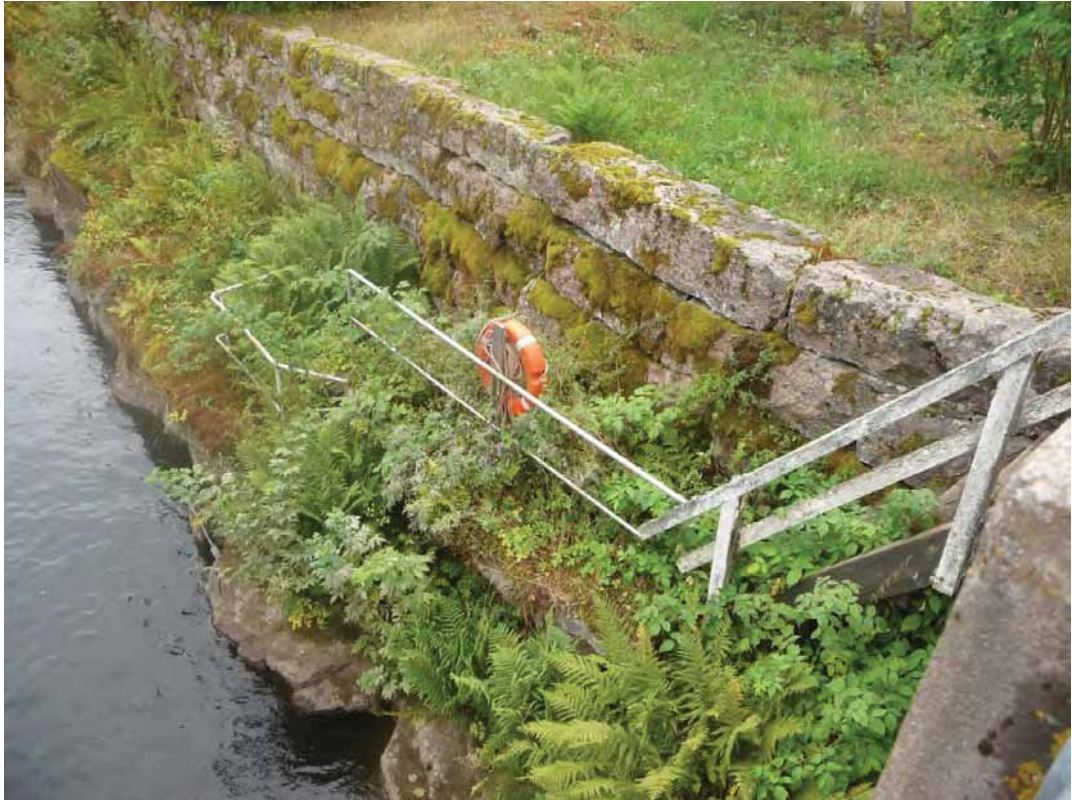
tämän sillan paikalla. Sillan Jaalanpuoleiseen päähän on jätetty vanhojen puukaiteiden alut ja alas rantaan johtavat puuportaat (32. Sillalta rantaan johtavat puuportaat). Patruunan pytingin veden otto tapahtui todennäköisesti tässä, varsinkin kun isännöitsijän asunnon yhteydessä ole säilynyt kaivoa.

32. Sillalta alas johtavat puuportaat ja kivilohkareilla padottua kanavan seinämää.

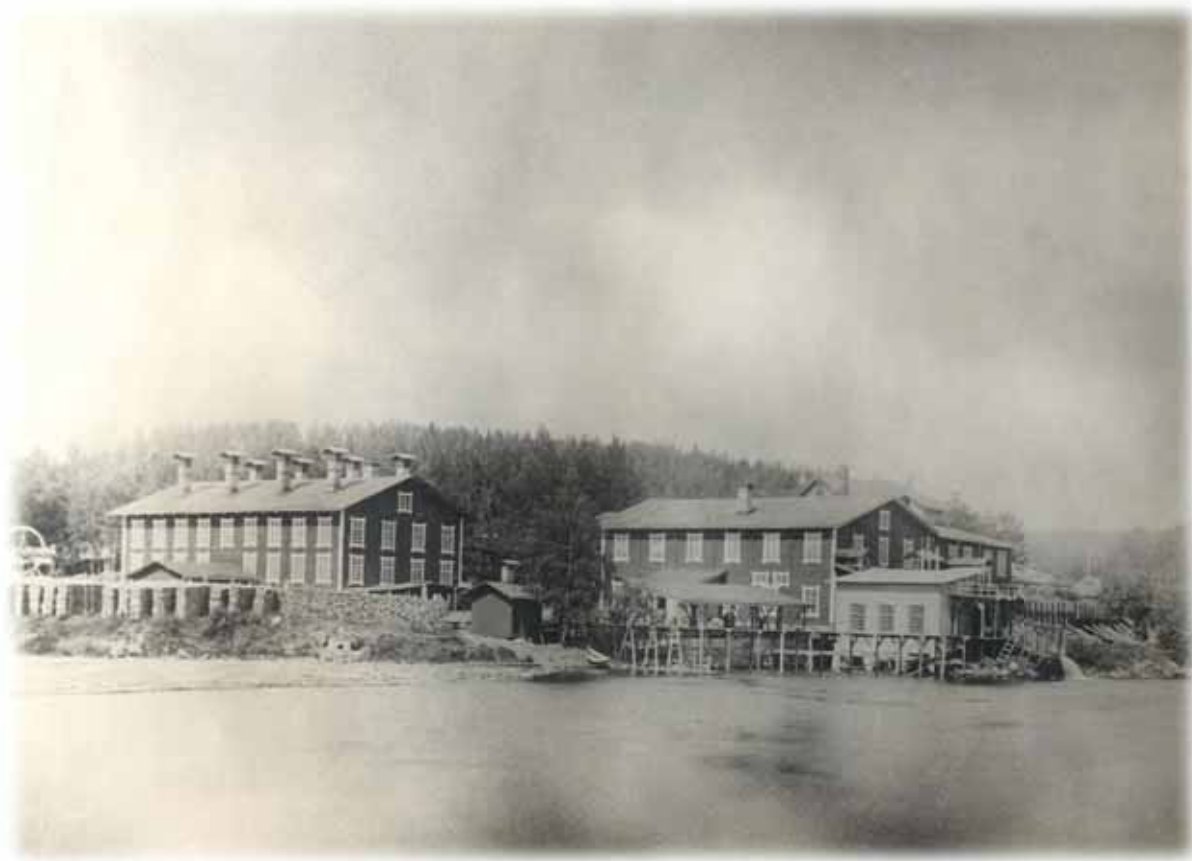
34. Verlan puurakenteinen pahvitehdas, rakennettu 1882. Verlan tehtaan arkisto.

Puurakenteinen vanha tehdasrakennus vuodelta 1882 oli käytössä vuoteen 1892. Tästä 1880-luvun tehtaasta on säilynyt valokuva Verlan tehdasmuseon arkistossa (34. Puurakenteinen tehdas). Kuvassa näkyy vasemmalla kuivaamo, oikealla päärakennus. Sen edustalla erottuu puisia vesirännejä, joita pitkin vesi johdettiin tehtaaseen. Vasemmalla näkyy väkipyörä, jonka avulla puutavaraa nostettiin silloiseen tehtaaseen.

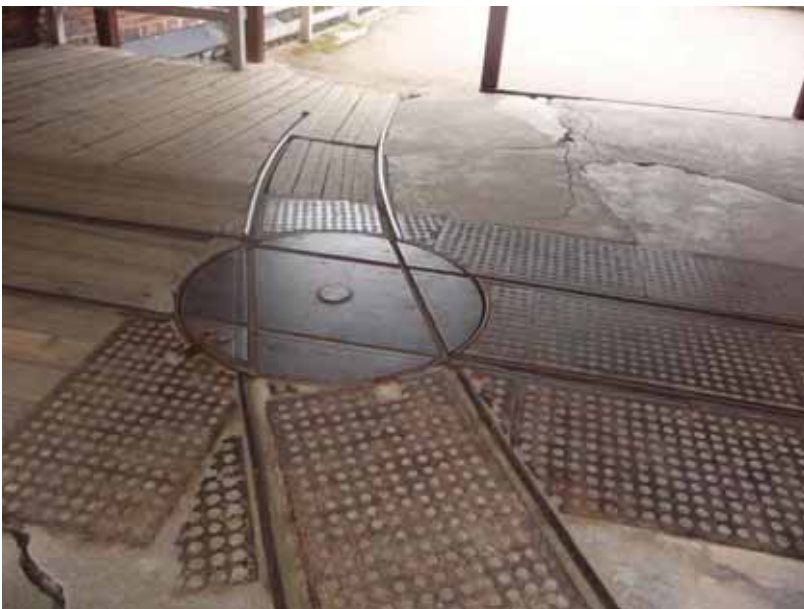
35. Tehtaan työntökärryjen raiteita.

Tehdas on kaksikerroksinen, ja se rakennettiin kosken alajuoksulle samaan paikkaan, jossa jo ensimmäinen hiomo oli sijainnut (12. Verlan pahvitehdas (F 1), rakennettu 1895). Nykypäivään asti säilyneen tehdaskompleksin päärakennukseen kuului kuorimo, hiomo ja arkkikonesali, jossa tapahtui pahvin varsinainen valmistus (F 1), kun taas pahvit kuivattiin erillisessä, jo 1893 valmistuneessa kuivaamossa (F2). Jälkikäsitteily sali sijaitsi kuorimon ja hiomon kanssa samassa kerroksessa. Kiskoja pitkin tuotiin kiillottamosta pahviarkkipinot jälkikäsitteilyyn hiomon toisessa päässä olevaan tilaan (35. Tehtaan työntökärryjen raiteita).

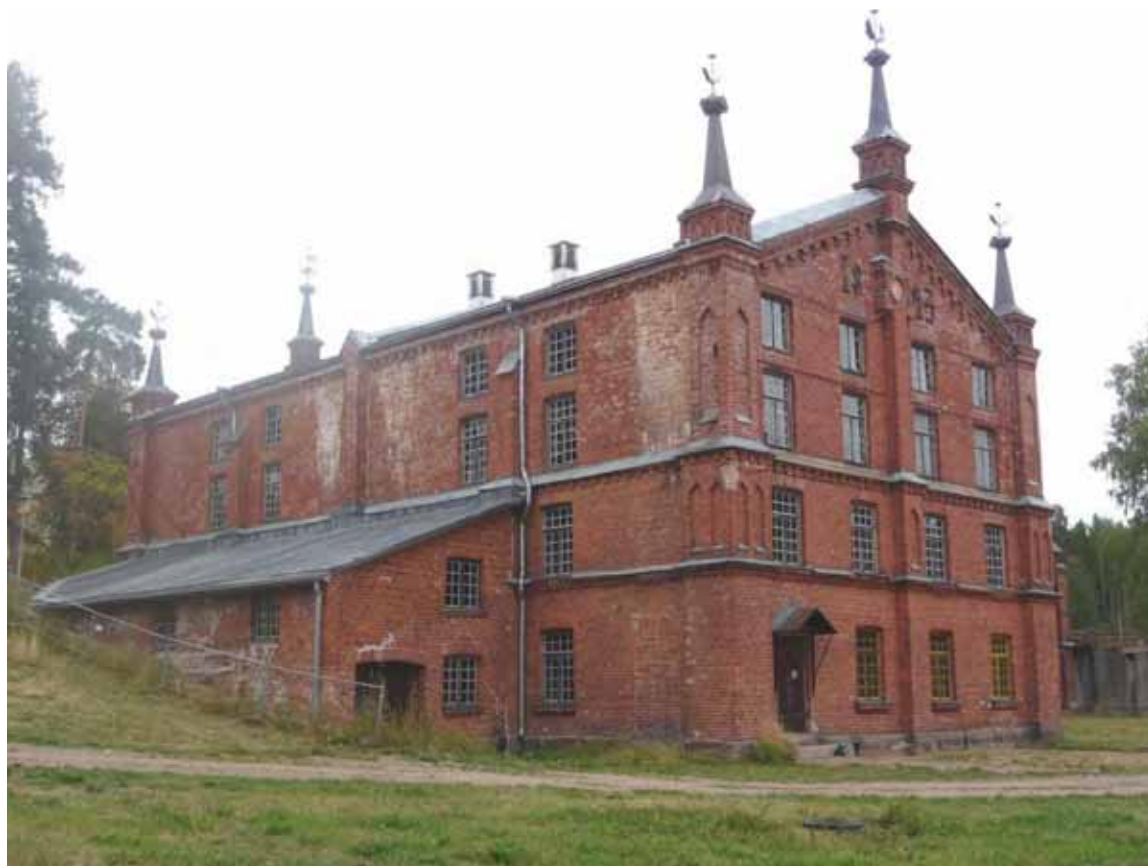
36. Kuivaamo vuodelta 1893 (F 2).

Muutokset: Kuivaamon sisätilat vaurioituivat tulipalossa 1912,⁴³ jonka jälkeen ne rakennettiin uudelleen. Kesäkuivaamo on hävinnyt.

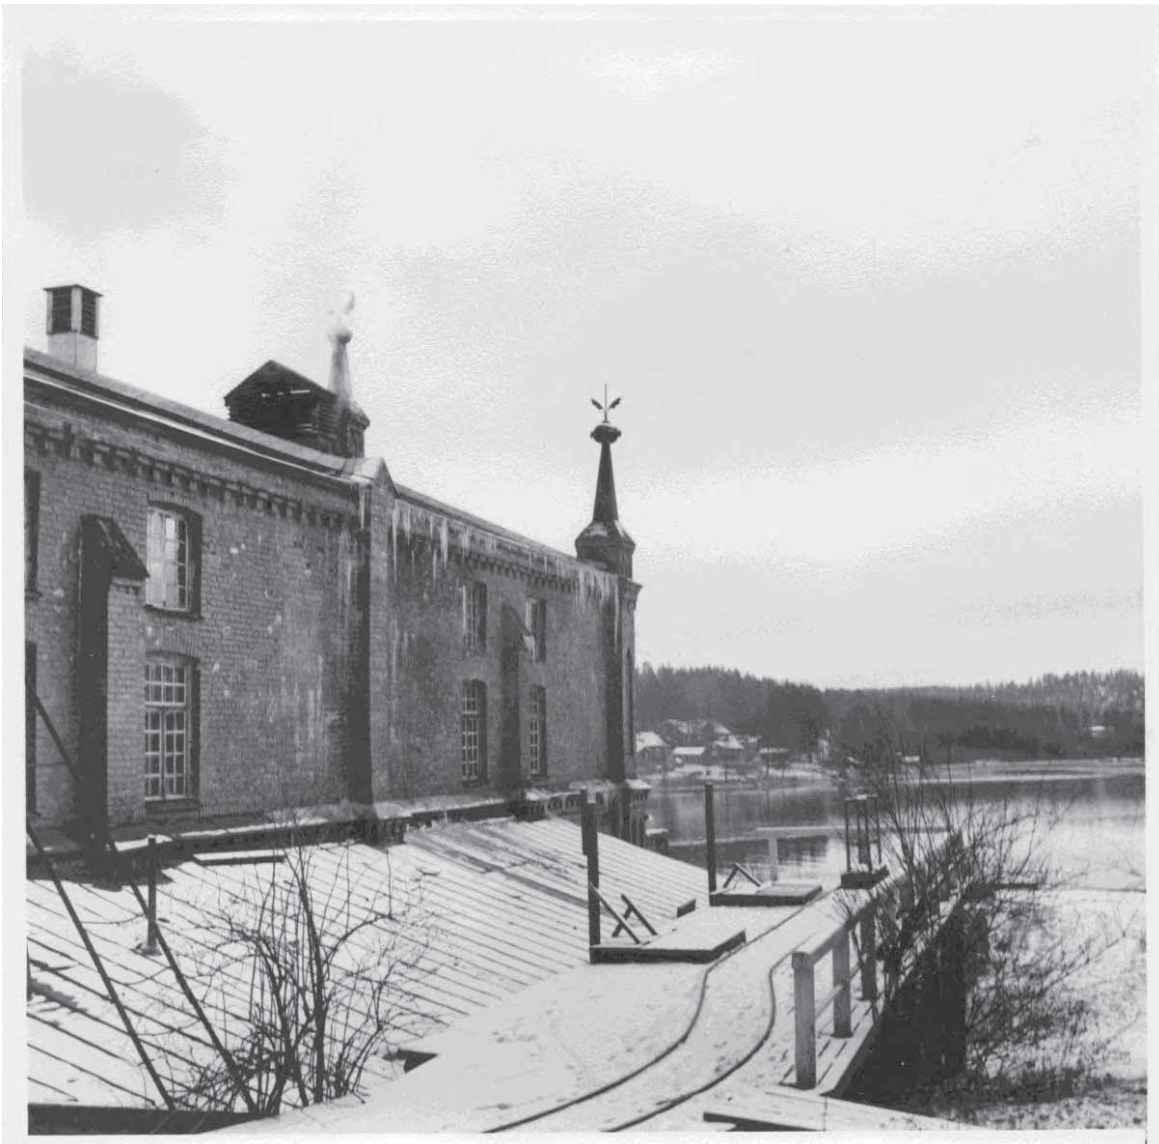
40. Raiteita kuivaamon vierestä. Taustalla vastarannalla hämöttävät puolittain VB 12 eli Lotinanpellon työläiskasarmi vuodelta 1920, ja oikealla ylempänä VB 15 eli Tupsulan työläiskasarmi, joka rakennettiin 1885 ja korjattiin 1920, sekä ulkorakennuksia.

Muutokset: Tehdasalueen pihapiiri on muuttunut sikäli ratkaisevasti, että tehtaalta kollavarastoon kulkeneet raiteet on poistettu vuoden 1964 jälkeen, samoin kuivaamolta pois päin vievät raiteet (40. Raiteita kuivaamon vierestä). Tällaisia raiteita, joita pitkin pahvikärryjä työnnettiin, on jäljellä ulkona vain kuorimon oven edustalla, hiomon ja kiillottamon välillä ja sisällä.

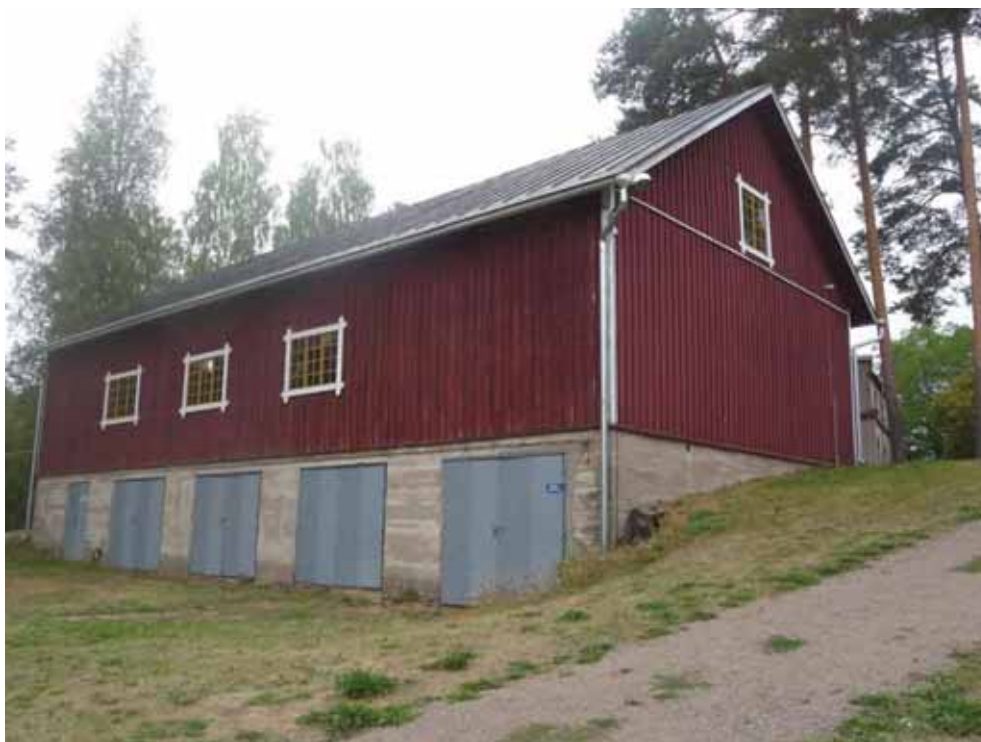
41. Kollavarasto (M1).

Pahvikollat eli -paalit varastoitiin Kollavarastoon, joka on lautarakenteinen varastorakennus. Pahvit tuotiin sinne kärryillä raiteita pitkin. Kyseessä on punaiseksi maalattu, pystyrimalaudoitettu harjakattoinen varastorakennus 1930- 1940 -lukujen vaihteesta, joka seisoo korkean sokkelin päällä rinteessä. Sen ikkunat ovat 24-ruutuiset ja rannanpuoleisella sivulla on viisi harmaansinertäväksi maalattua vinolaudoitettua kaksoisovea. Kollavarasto edustaa 1900-luvun alkuvuosikymmenille tyypillistä rakennustapaa (41. Kollavarasto M1). Nykyään se toimii kesäisin näyttelytilana.

Arvaluokitus: A. Rakennukseen liittyy merkittäviä kulttuurihistoriallisia arvoja, ja se on osa suurempaa arkkitehtonista kokonaisuutta. Rakennus on säilynyt alkuperäisessä asussaan tai muutokset on sopeutettu onnistuneesti sen arkkitehtuuriin.

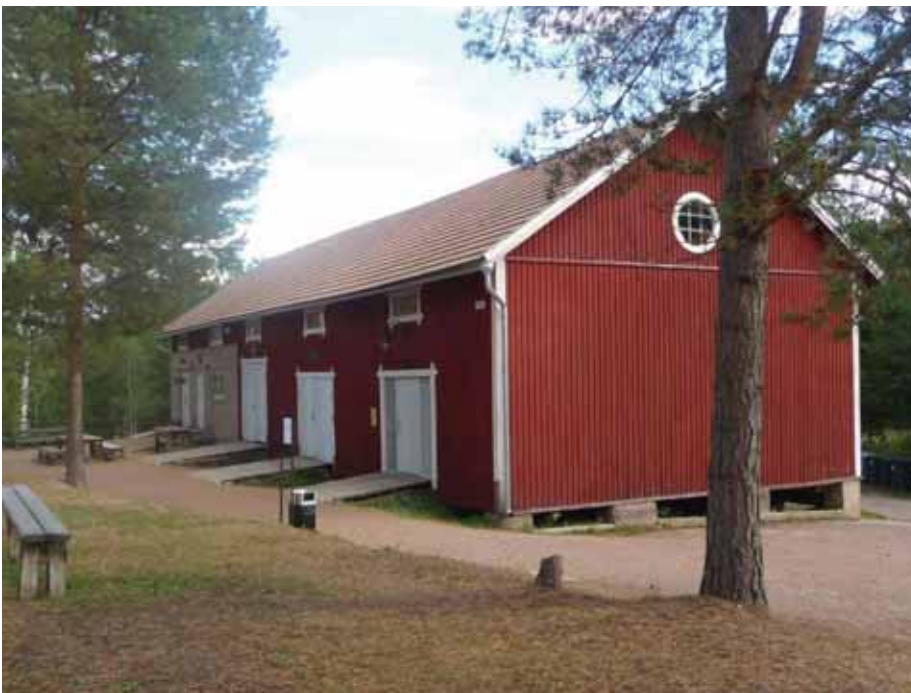
42. Talli, 1937 (D 7).

Talli on harjakattoinen pystyrimalaudoitettu rakennus, joka on tehty pääosin puusta, paitsi sen eteläosa on etupäässä sementtitiilestä. Piirustukset on tehnyt 1937 O.P. Richter (O.P.R). Verstas siirrettiin paikalleen 1950-luvun alussa. Vaikka tallirakennuksessa toimii nykyään kauppapuoteja, ja sen luoteispäädyssä on yleisökäymälä, se edustaa oman aikansa karjarakennustyyppiä. Tallin päädyissä on ullakkokerroksessa pyöreät ikkunat, muuten ikkuna-aukot ovat kahdeksanruutuiset (42. Talli, 1937). Samalla paikalla oli aiemmin vanha talli- ja kärryvaja.⁴⁵ Vielä 1920-luvulla ennen tämän tallin rakentamista oli paikalla puinen rakennuskompleksi, johon kuuluivat talli, vaunuvaja, heinälato ja varasto.⁴⁶ Tämä kompleksi näkyy jo vuoden 1890 kartassa, jolloin siinä on ollut tallin lisäksi navetta, heinälato ja vaunujen telat.⁴⁷

Arvaluokitus: A. Rakennukseen liittyy merkittäviä kulttuurihistoriallisia arvoja, ja se on osa suurempaa arkkitehtonista kokonaisuutta. Rakennus on säilynyt alkuperäisessä asussaan tai muutokset on sopeutettu onnistuneesti sen arkkitehtuuriin.

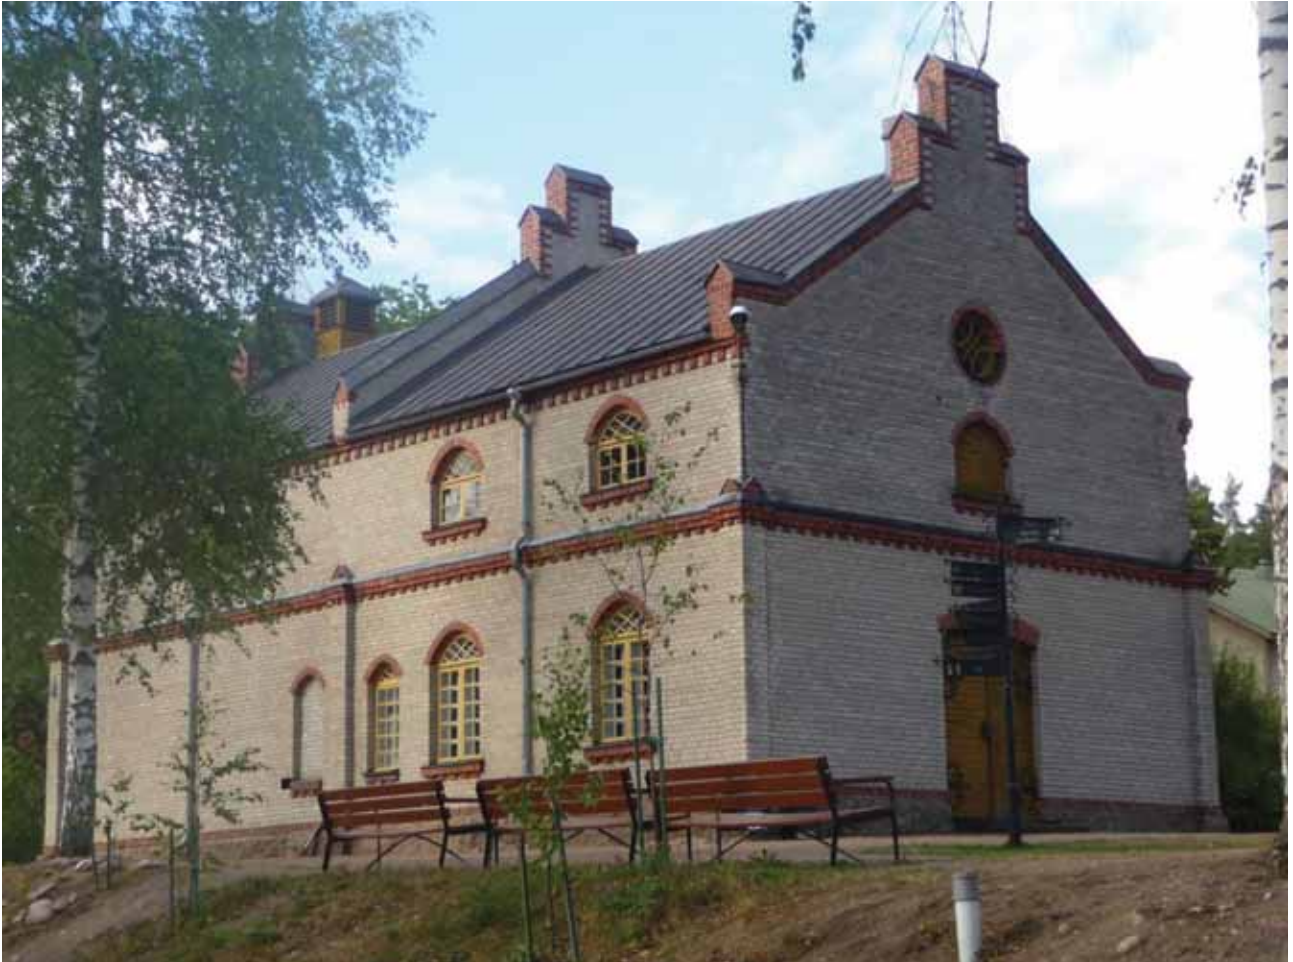
43. Myllymakasiini (M2).

Vastapäätä kollavarastoa samassa pihapiirissä sijaitsee Carl Edvard Dippellin suunnittelema kaksikerroksinen vaaleasta Rakkolanjoen maasälpätiilestä rakennettu tarvikevarasto eli makasiini vuodelta 1902. Varasto suunniteltiin korjaamoksi ehkä jo 1890-luvulla. Rakennus sijaitsee puistossa lähellä sitä paikkaa, jossa sijaitti tehtaan ensimmäinen konttori, joka paloi 1884. Makasiinissa toimi puusepänerstas ja pahvitehtaan tarvikevarasto. Sinne siirrettiin 1952 mylly, joka toimi siellä aina vuoteen 1985.⁴⁸ Ennen myllyä varastossa toimi myös verstas, joka siirrettiin tuolloin tallirakennuksen pätyyn. Nykyään rakennuksessa toimii museoruokala ja -kahvila, sekä pohjoispäädyssä kauppa. Kahvilan asiakkaita varten on pöytiä

ja tuoleja myös pihalla (43. Myllymakasiini M2). Myllymakasiinin ovissa on samanlaiset koristeelliset saranat kuin tehdasrakennuksessa. Sen tiilimuuraus on hillityllä tavalla koristeellista (44. Myllymakasiinin ovi, 45. Myllymakasiinin tiilikoristelua).

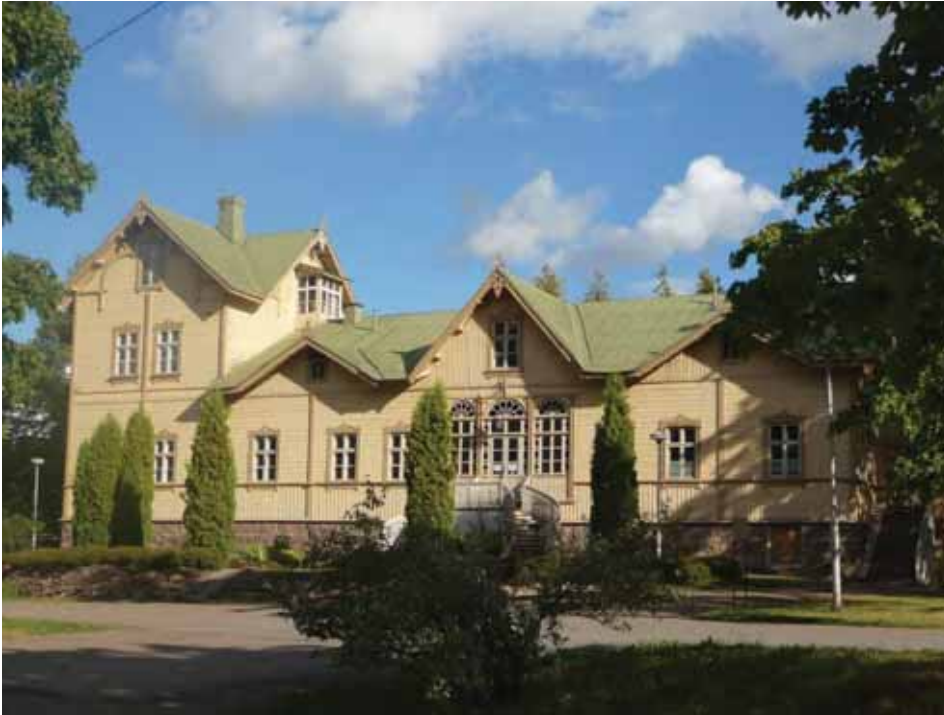
46. Patruunan pytinki (JB 1), rakennettu 1895-98.

Siihen liittyivät talon kummallakin puolella olevat kuistit. Tätä laajennettiin tornimaisella osalla vuonna 1898, jolloin siitä tuli - ullakkokerros mukaan lukien - osittain kaksi - ja osittain kolmikerroksinen (46-48. Patruunan pytinki). Rakennuksen suunnitteli Carl Edvard Dippell. Kesällä 2010 rakennusta kunnostettiin sisältä.

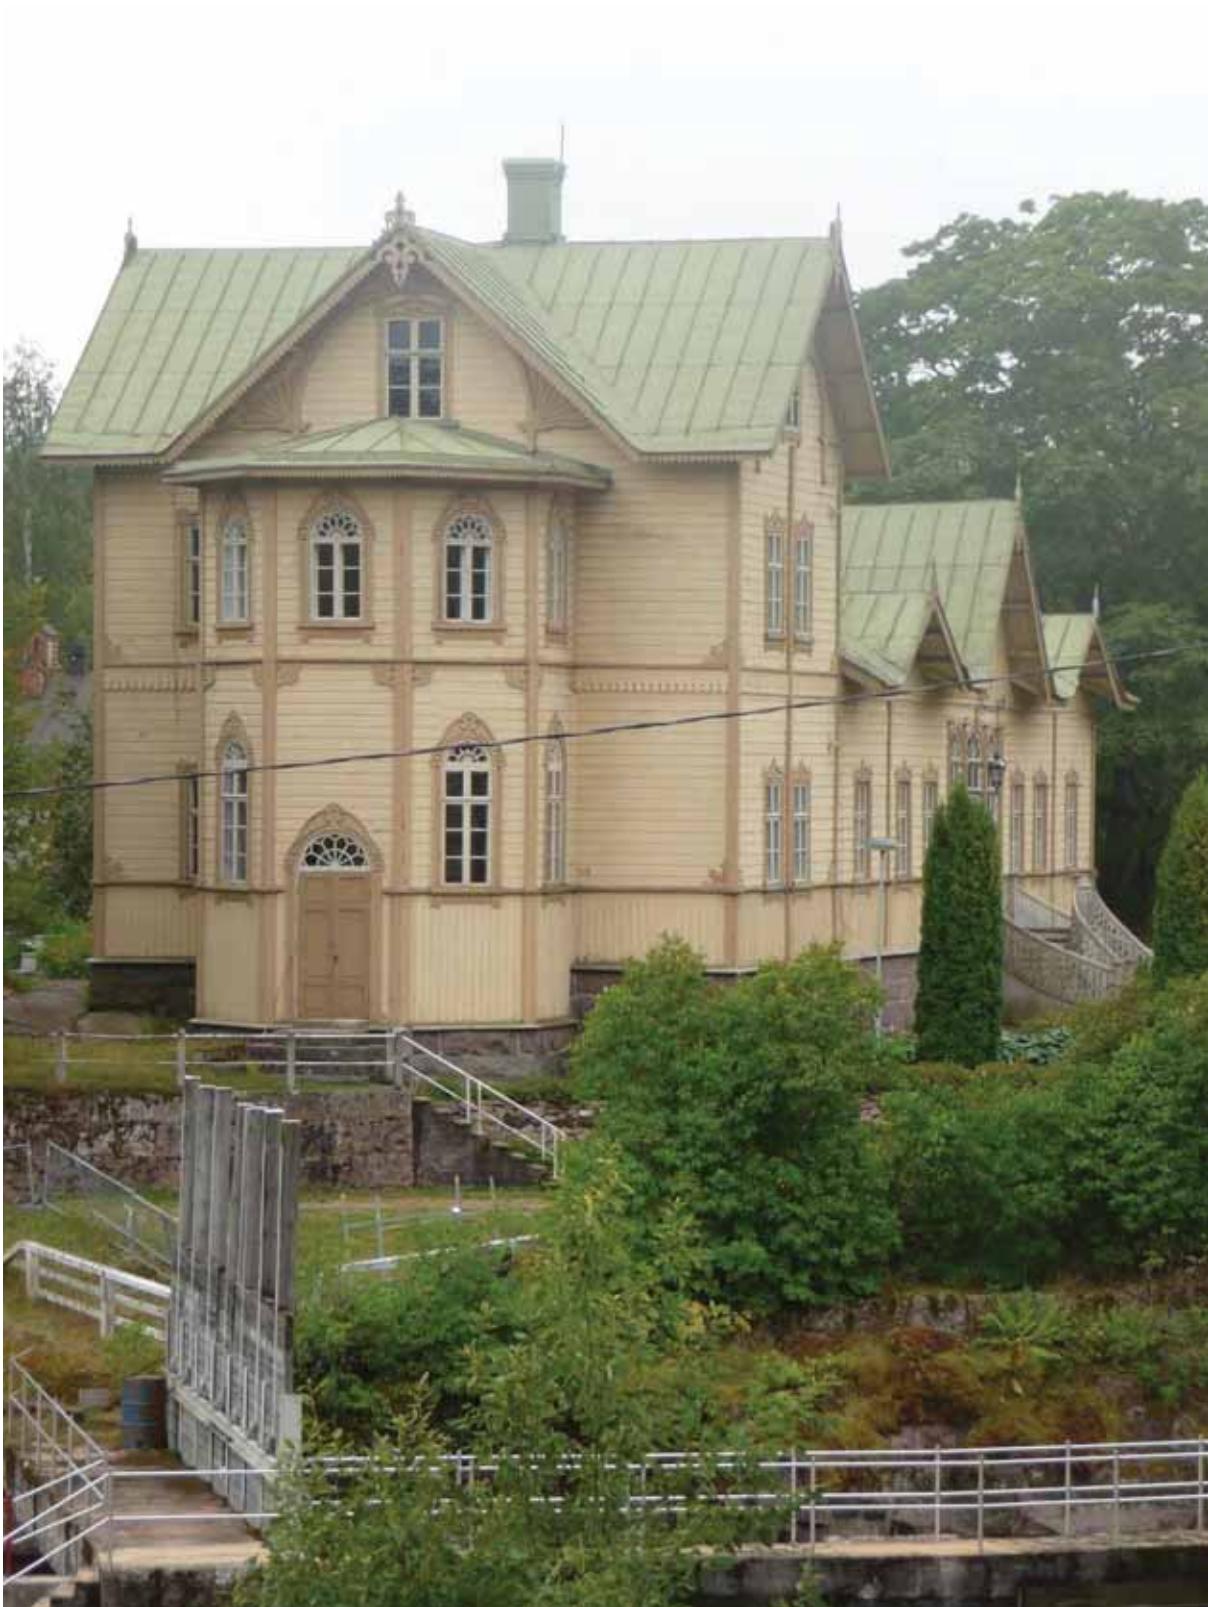
48. Patruunan pytinki (JB 1) Valkealan puolelta nähtynä.

Tornimaisessa osassa sijaitsi johtajan konttori ja vierashuone. Rakennus on vuorattu osin sekä vaaka- että pystyaukkoilla. Ikkunoiden vuorilaudat ja räystäät on koristeltu taidokkaasti. Patruunan pytingin väri on vaalea beige. Rakennuksen pääoven portaikon kaiteet sekä puutarhanpuoleinen kuisti kaiteineen ovat tyylikkäästi puuleikatut. Juomavesi otettiin yleisesti järvestä. Patruunan pytingin luota johtaa sillan kupeessa alaspäin polku vedenotto paikalle (32. Sillalta alas johtavat portaat).

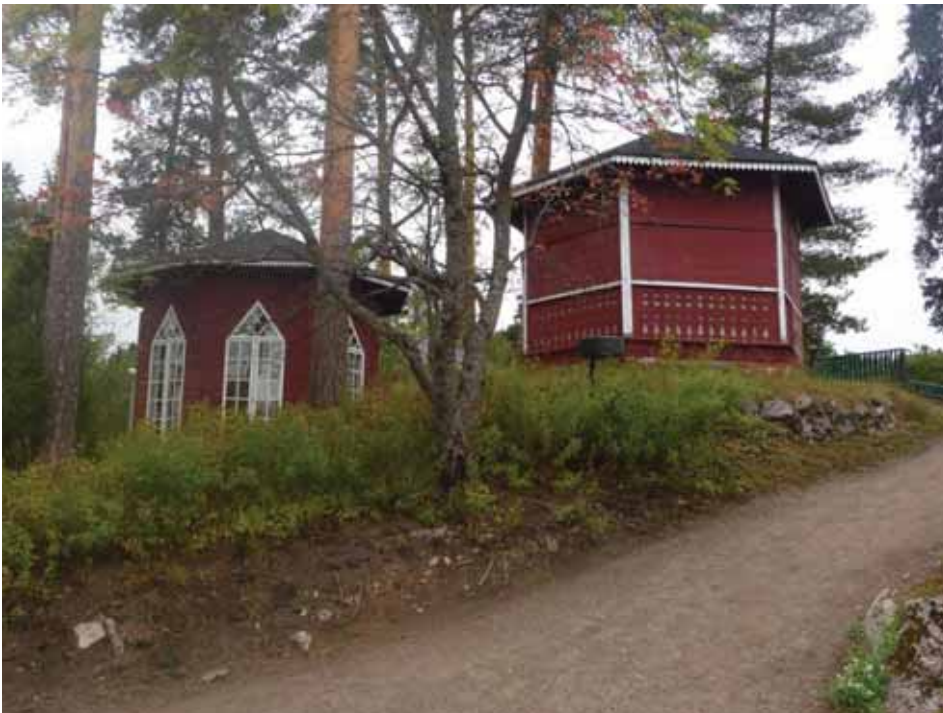
51. Keilaradan paviljonki (D 6) ja palokalustovaja (D 5).

Vajassa säilytettiin palokalustoa. Se on luultavasti valmistunut johtajan asunnon laajennuksen aikoihin 1890-luvulla ja se on todennäköisesti Edvard Dippellin suunnittelema. Palokalustovaja on pohjaltaan kuusikulmion muotoinen vaakalaudoitettu punaiseksi maalattu ja valkoisella koristeltu rakennus, jonka jokaisella sivulla on ikkunoiden tilalla seinän levyiset luukut helpottamaan palokaluston saamista eri suunnista. Räystäään ja alaosan koristelu on tehty taidokkain puuleikkauksin. Vajan alla on vanha kellari jonka sisäänkäynti on ulkoa (52).
