VERLAN OSAYLEISKAAVAN RAKENNUSINVENTOINTI 2010-11

Hanna-Riitta Toivanen

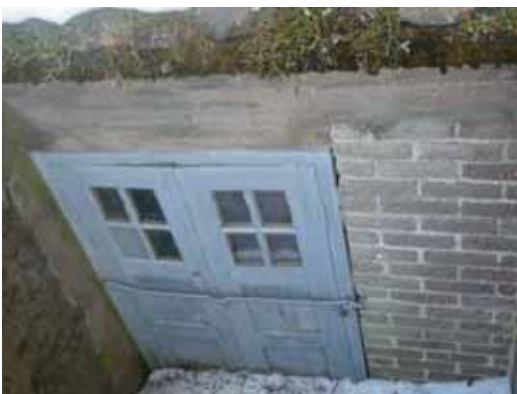
52. Palokalustovajan kellari.

Vajassa säilytettiin palokalustoa. Se on luultavasti valmistunut johtajan asunnon laajennuksen aikoihin 1890-luvulla ja se on todennäköisesti Edvard Dippellin suunnittelema. Palokalustovaja on pohjaltaan kuusikulmion muotoinen vaakalaudoitettu punaiseksi maalattu ja valkoisella koristeltu rakennus, jonka jokaisella sivulla on ikkunoiden tilalla seinän levyiset luukut helpottamaan palokaluston saamista eri suunnista. Räystäään ja alaosan koristelu on tehty taidokkain puuleikkauksin. Vajan alla on vanha kellari jonka sisäänkäynti on ulkoa (52).

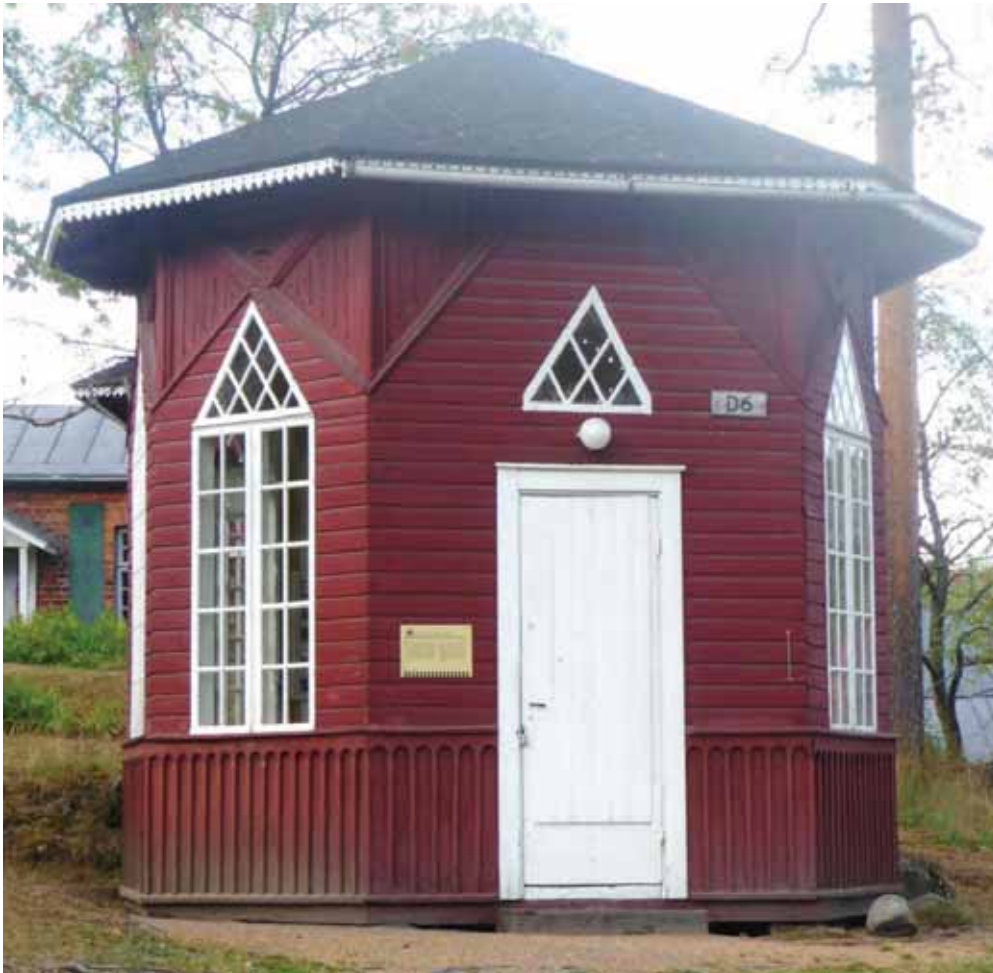
53. Keilaradan paviljonki.

Keilarata tehtiin 1890-luvun lopulla, todennäköisesti vuonna 1898 johtajan asuinrakennuksen laajennuksen yhteydessä. Vain toinen sen kahdesta paviljongista on säilynyt. Rakennus on Eduard Dippellin käsialaa. Punaiseksi maalatun paviljongin pohja on kuusikulmio, sen ikkunat moniruutuiset ja yläosastaan kolmiomaiset. Keilaradan paviljonki on koristeltu eri suuntiin kulkevalla laudoituksella ja valkoiseksi maalatuilla koristelustoilla. Kesäisin kahvilan asiakkaat voivat istua sen sisällä (51. Keilaradan paviljonki ja palokalustovaja, 53. Keilaradan paviljonki). Ks. myös Liite II, Kadonneet rakennukset.

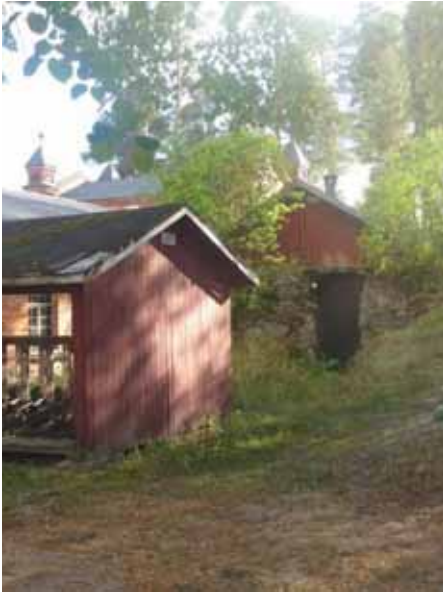
54. Polkupyöräkatos (D 4) ja juurikaskellari JU 1.

Tehtaan edustalla on puurakenteinen katettu ajoittamaton polkupyöräkatos (54. Polkupyöräkatos (D 4) ja juurikaskellari JU 1).

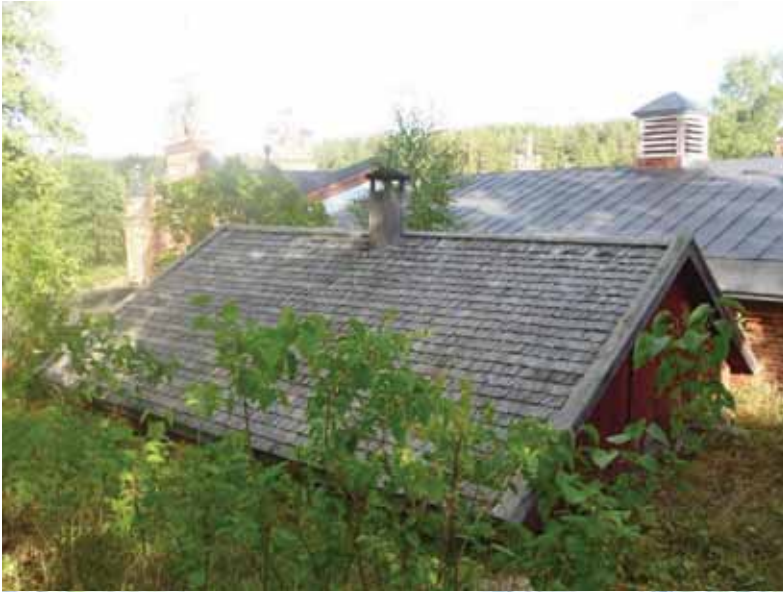
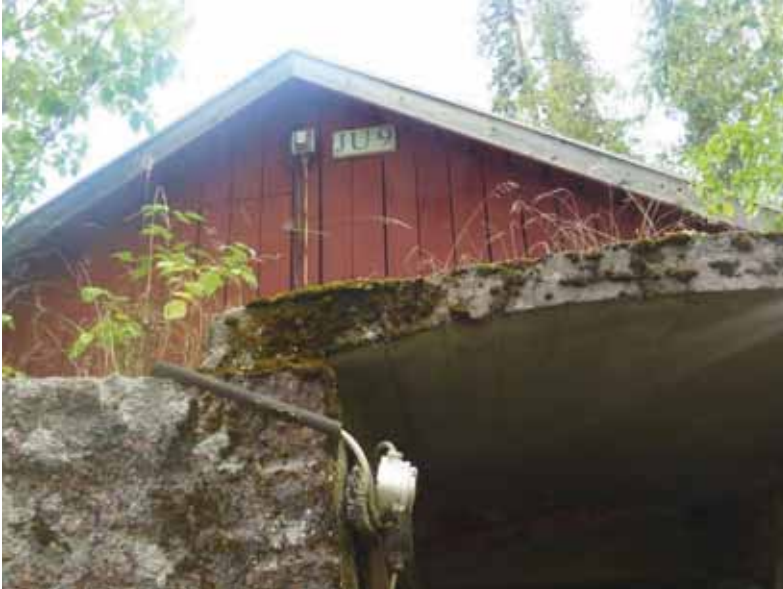
55-56. Vihanneskellari (JU 1).

Kivirakenteinen pärekatolla päällystetty vihannes- tai juurikaskellari on Patruunan Pytingin ja tehtaan välissä. Juureskellarirakennus on kuulunut Patruunan asunnon pihapiiriin luultavasti jo 1880-luvulta lopulta lähtien. Lohkareet, joista kellarin alarakenne on tehty, vahvistavat, että kellari on ilmeisen vanha (55-56. Vihanneskellari (JU 1).

Juurikaskellari näkyy jo vuoden 1890 kartassa ja se on merkitty myös 1880-luvun karttaan vaikkei sitä ole siinä nimetty eikä numeroitu (Kartta 11).

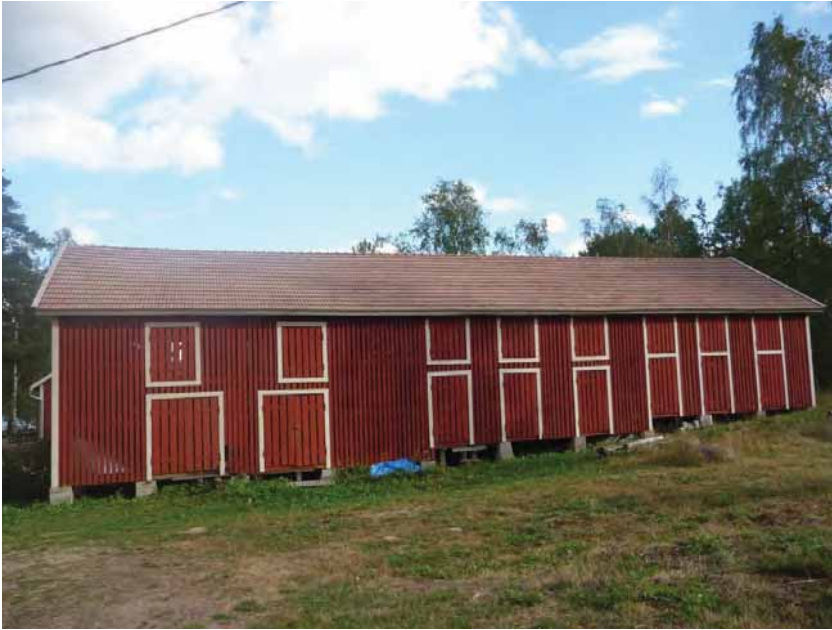
57. Lautavarasto (M 3).

Puutavaroita varten tehty lautavarasto on pitkänomainen, harjakattoinen, ja punaiseksi maalattu. Varastorakennus pystytettiin viereisen sahan yhteyteen 1935. Ilmanvaihdon takia pysty-laudoitus on tehty harvaksi niin, että jokaisen laudan väliin on jätetty laudanlevyinen rako. Rakennuksessa on tiilikatto (57. Lautavarasto M 3).

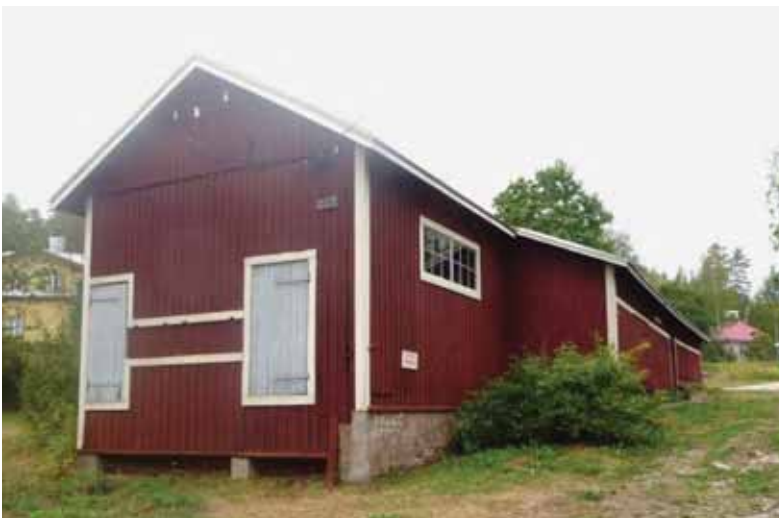
58. Saha (F 7).

Pystyrimalaudoitettu punainen saharakennus on säilynyt kattoa lukuunottamatta alkuperäisessä asussaan, joka on vuodelta 1935. Harjakatto on nykyään päällystetty vihertävällä pellillä. Sahan moniruutuiset ikkunat sijoittuvat lähelle katonrajaa (58. Saha F 7). Saharakennuksen piirustukset on allekirjoittanut W.W. Alm joulukuussa 1934.⁴⁹

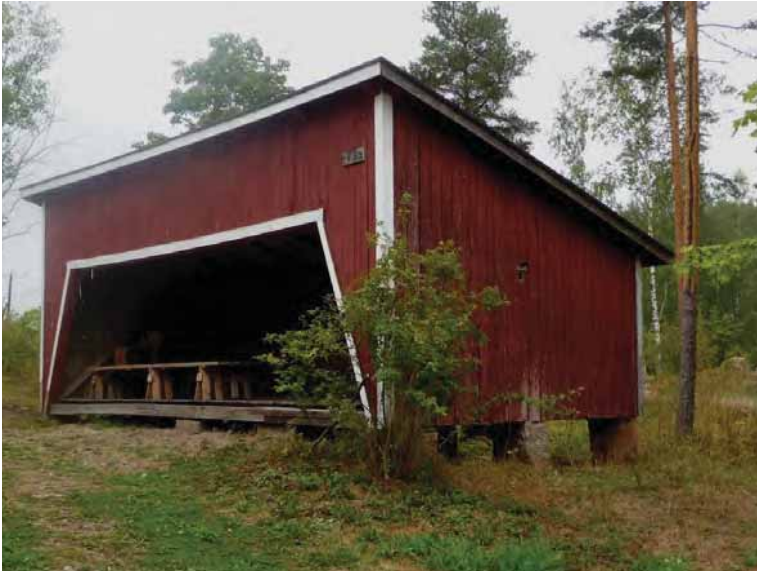
59. Puutavarakatos (F 8).

Sahan vieressä on hyvin säilynyt pystyrimalaudoitettu puutavarakatos samalta ajalta. Puutavarakatoksessa on nykyään kattohuovalla päällystetty pulpettikatto ja se seisoo kivilohkareiden varassa (59. Puutavarakatos (F 8)).

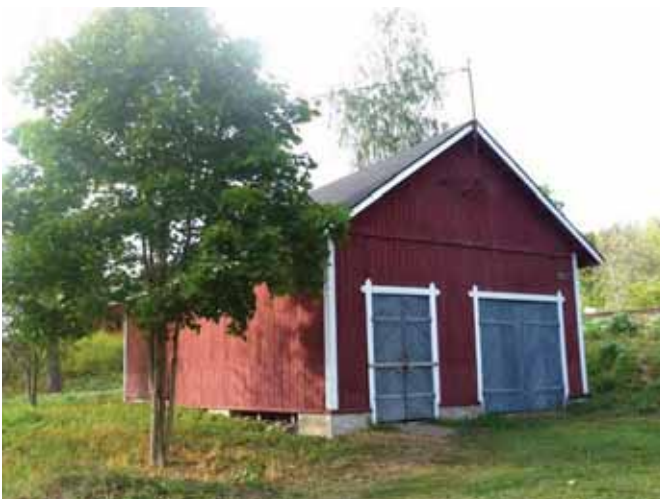
60. Liiteri (D8).

Liiteri on hyvin säilynyt pystyrimalaudoitettu punainen rakennus, jossa on huopakatto. Huomio kiintyy kauniisiin vinolaudoitettuihin, harmaansinisiksi maalattuihin oviin. Lautarakenteisessa liiterissä tehtiin ja säilytettiin asuntojen lämmitykseen tarvittavia pilkkeitä (60. Liiteri D8).

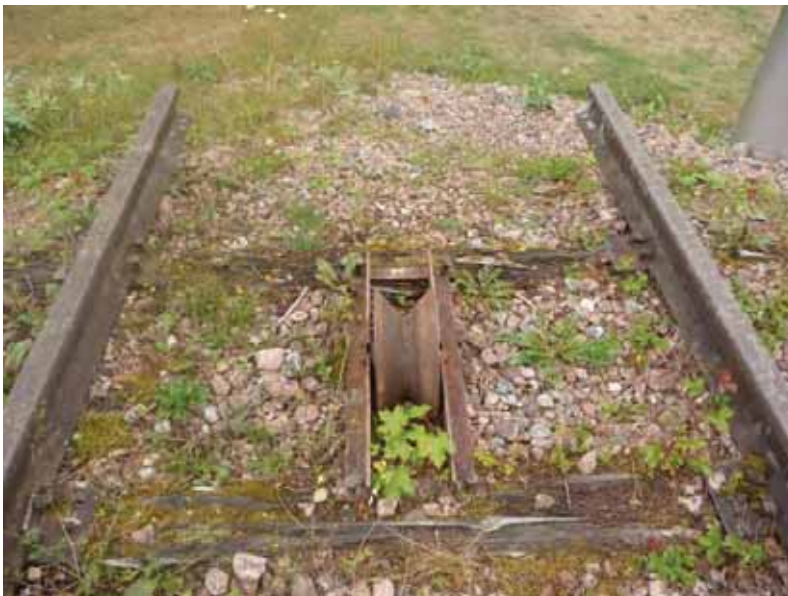
62. Katkaistu nippu-uittorata.

Vuonna 1964 rakennettujen uittoyhdistyksen nostolaitteiden kiskot näkyvät vain rannassa laanin puolella, katkeavat pysäköintipaikalla, mutta jatkuvat tien toisella puolella.

Mäntyharjun reitillä siirryttiin nippu-uittoon 1960-luvun alussa. Kone-niminen vaunu oli valmistettu vuonna 1963. Uittojärjestelyjen uudistamisen yhteydessä rakennettiin vaunun konehuone. Alueella on paikoin säilynyt kiskoja ja myös tien vieressä oleva puomi, joka laskettiin tarvittaessa. Nämä tukinsiirtolaitteet aloittivat toimintansa samana vuonna kun Verlan tehdas lopetti toimintansa, eli 1964 (62. Katkaistu nippu-uittorata, ja 63-64. Nippu-uittoradan konehuone ja maakellari.)

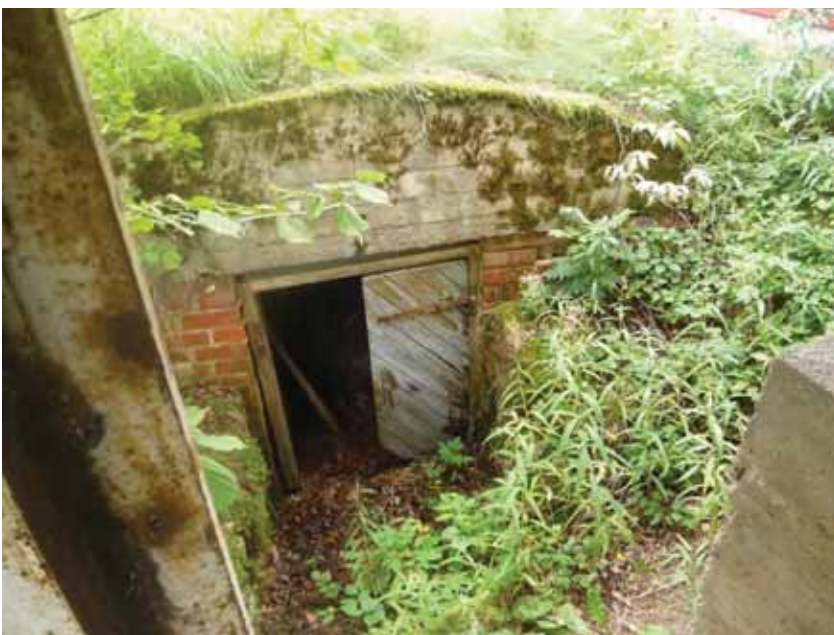
64. Maakellari.

Aivan konehuoneen vieressä on säilynyt paikkakunnalle tyypillinen maakellari, joka on todennäköisesti sama kuin vanhoissa kartoissa esiintyvä jääkellari (Kartta 50, kuva 64).

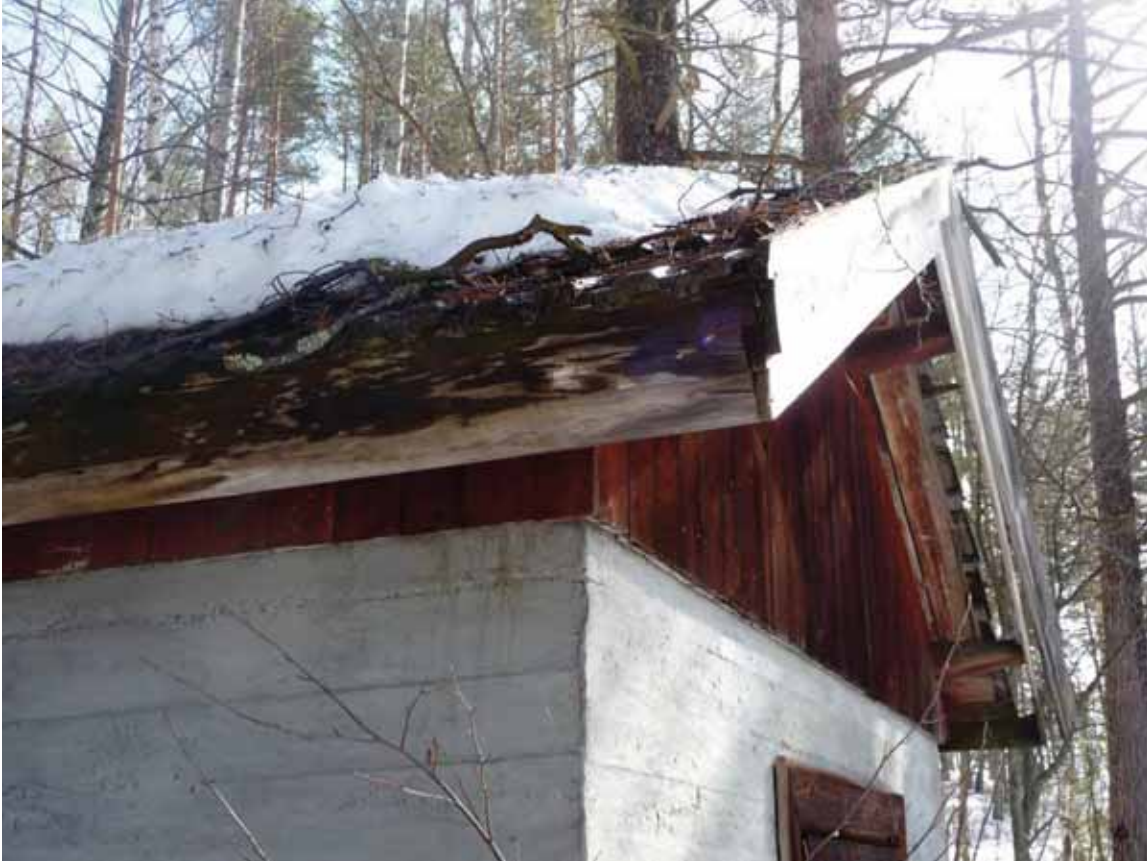
65-66. Venevaja Valkealan puolella.

Satulakattoinen, puupaalutettu, pystyrimalautoitettu ja punamullattu venevaja liittyy alueen uittojärjestelyjen rakenteisiin. Vaja on 1950-luvulta. Rakennus on ikkunaton, ja siinä on leveä laudoitettu puuovi. Katto on tiilestä.

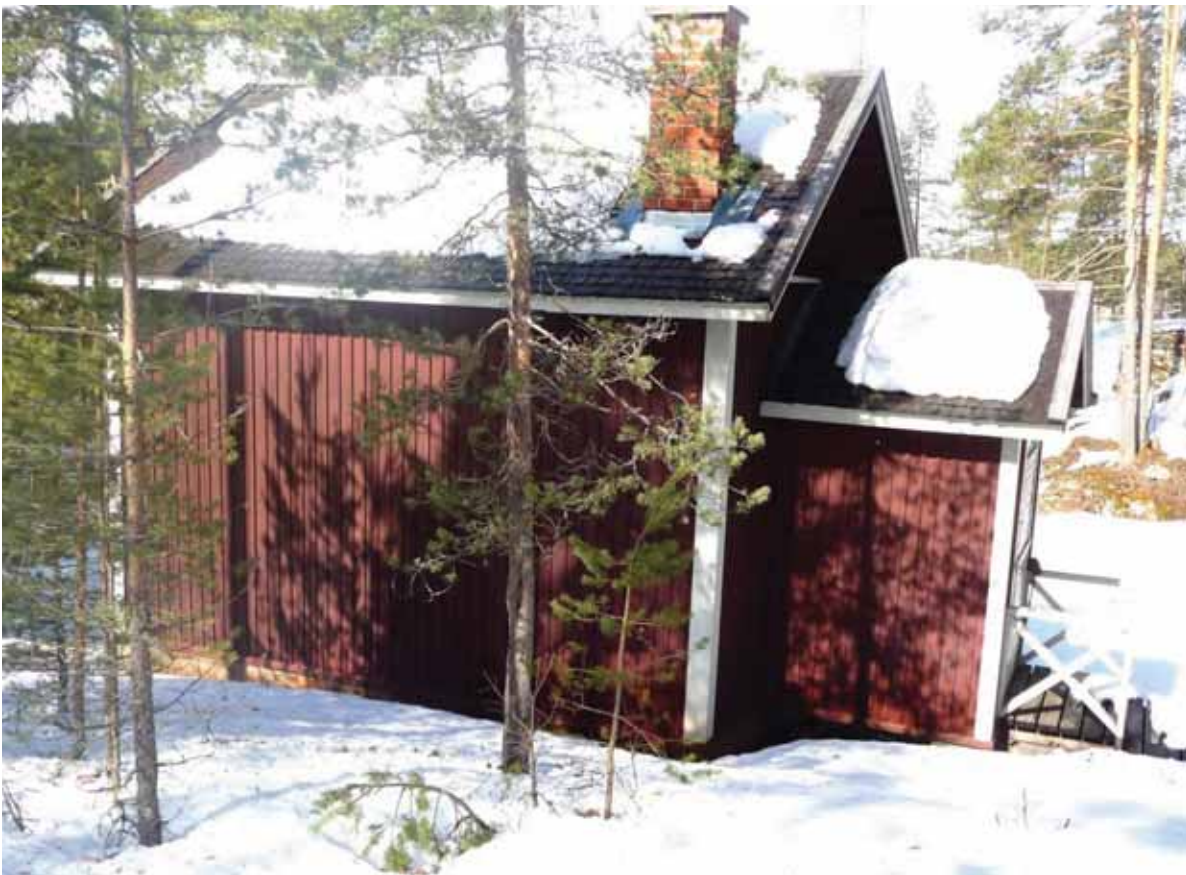
67. Uittomiesten maja Valkealan puolella.

Kalliomaalauksen yläpuolella on betonisokkelille rakennettu, punamullattu, peiterimavuorattu 1900-luvun alun uittomiesten yöpymisrakennus. Talossa on pärekatto. Uittomiesten maja ilmentää alueen uittoperinnettä ja se sijaitsee Valkealan puoleisella rannalla lähellä Verlan kalliomaalausta (67-68).

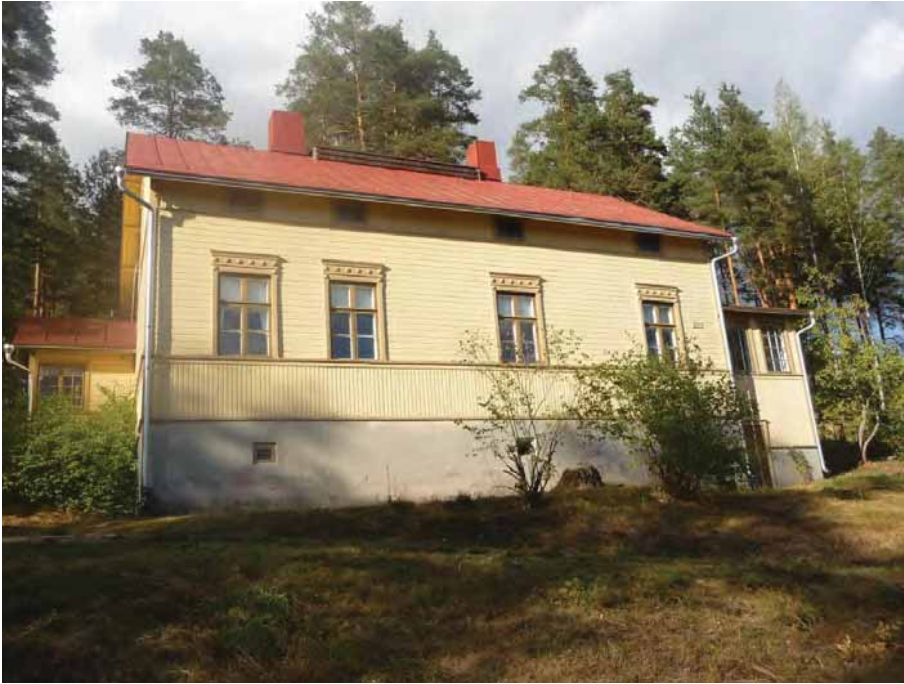
69. Virkamiestalo (VB 1).

Virkamiestalo (VB 1) eli Ilmosen talo valmistui 1931. Vaaleankellertävä ponttilaudoitettu hirsirakennus nousee betonijalustalta. Se on osin kaksikerroksinen, ja siinä on kuusiruutuiset ikkunat sekä hillittyä puuleikkauskoristelua.

Pihapiiristä on kadonnut toinen ulkorakennus (VU 1 b).

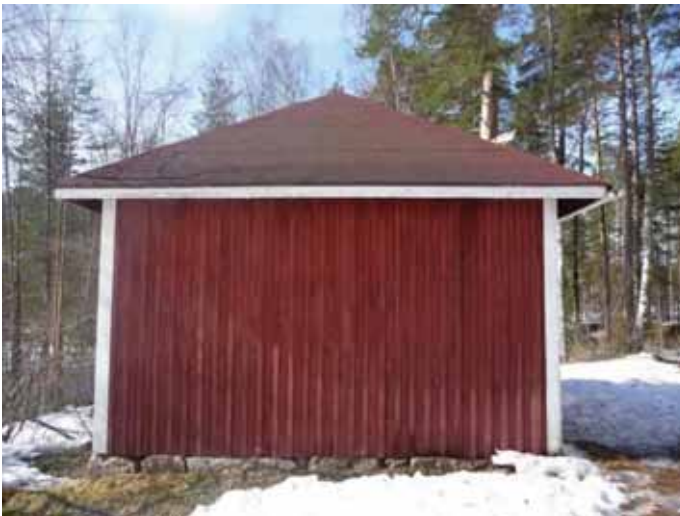
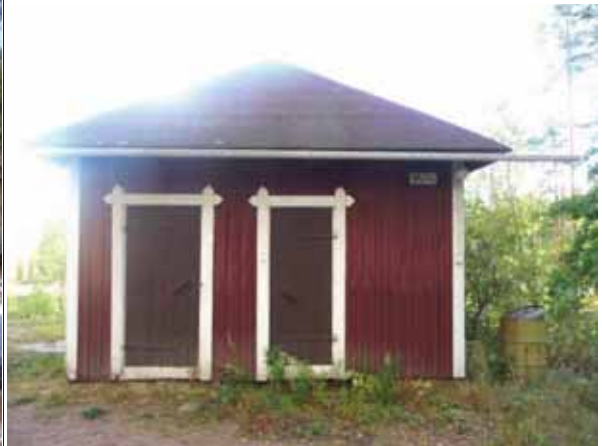
70 ja 71. Piharakennus (VU 1 a).

Pihapiiriin kuuluu pystyrimalaudoitettu, punainen piharakennus (VU 1 a), jossa on harvinainen telttakatto.⁵²

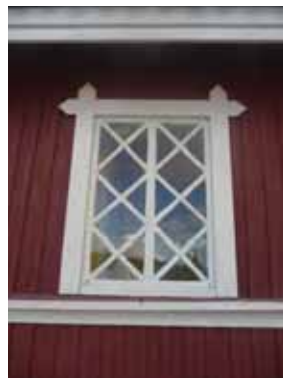
74. Kellari, VB 2.

Rakennus on vuodelta 1890 ja asuinkäytössä. Kyseessä on aivan kosken läheisyydessä sijaitseva yksikerroksinen pitkänomainen pystyrimalautoitettu hirsirakennus, työläisasuntola, jossa oli alun perin erillisiä pieniä asuntoja.⁵³ Rakennuksessa on toiminut 1900-luvun alkupuolella kauppapuoti. Rakennuksen ulkoviiri on punainen ja kuusi- sekä yhdeksänruutuisten ikkunoiden piletit valkoiset (72, 76, 77. Virkamiestalo VB 2). Tienpuoleinen ikkuna on erikoisen kaunis (73. Virkamiestalo VB 2, detalji). Kokonaisuuteen kuuluu piharakennus (VU 2) joka on punainen ja pystyrimalautoitettu liiteri- ja ulkokuonerakennus (75. Piharakennus VU 2). Lisäksi pihapiiriin kuuluu kellari. VB 2:n kellari on rakennettu pihan puolelle päärakennuksen kylkeen (74. VB 2, maakellari).

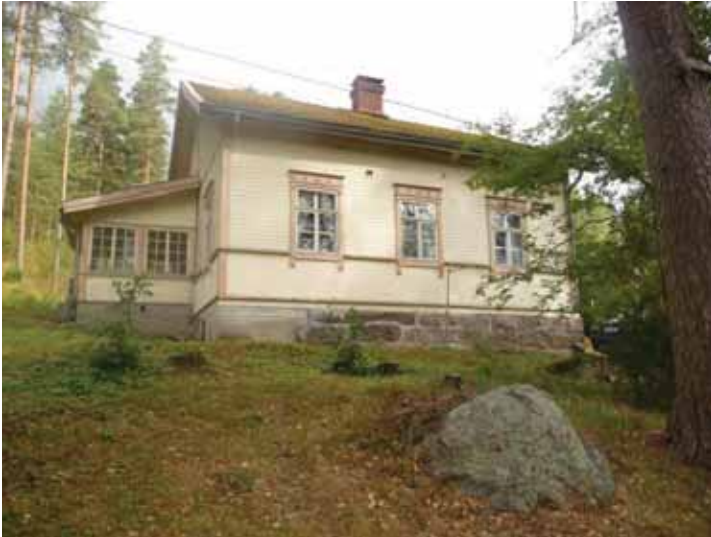
80. Piharakennus VU 3 a.

Virkamiestalon pihapiirin ympärillä on ollut vaalea puuaita, joka on kadonnut. Pihalla on ulkorakennus VU 3 a, joka on punainen ja pystyrimalaudoitettu (80. VU 3 a). Harjun rinteellä virkamiestalon läheisyydessä mutta tontin ulkopuolella korkeammalla on lähde, joka nykyään on ympäröity betonirenkailla ja suljettu. Sitä käytettiin pitkään vedenottopaikkana (83. Suljettu lähde rinteessä).

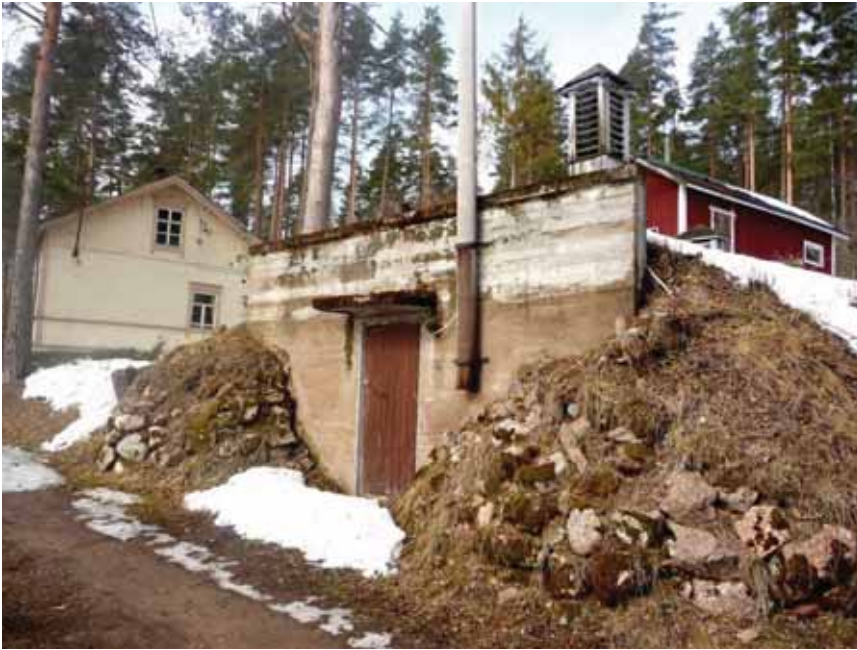
82. Polttopuukatos ja koirankoppi.

Pihalla on suuri ajoittamaton kellari, polttopuukatos sekä vaja tai koirankoppi. Nämä erityyppiset rakennelmat yhdessä tekevät virkamiestalon tontista sekavan (81-82).

Arvaluokitus: C. Kohteet palvelevat vain käytännön tarpeita pihapiirissä.

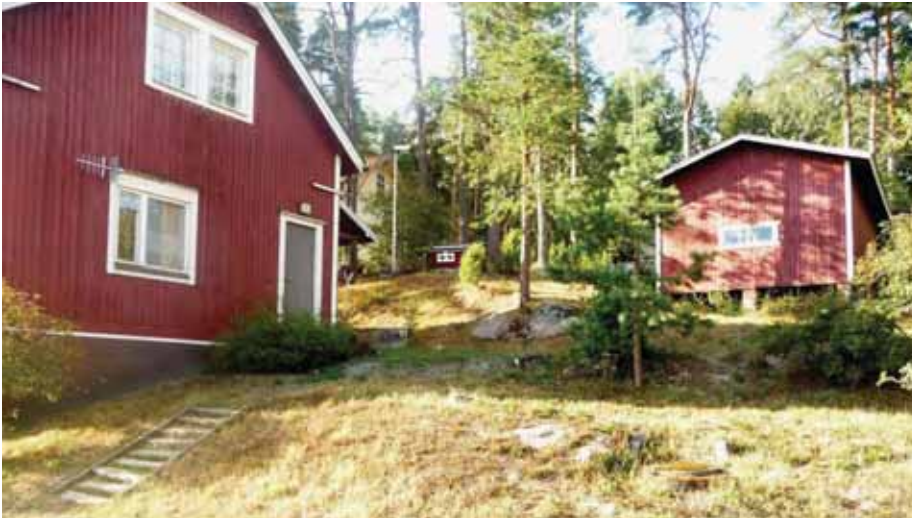
84. Myllär-Pukkilan talo eli Myllytupa, sen piharakennus ja näiden välissä ylhäällä pilkottavat osittain grillikatos, Virkamiestalo (VB 3) ja punainen vaja tai koppi. Grillikatos ks. myös kuva 89.

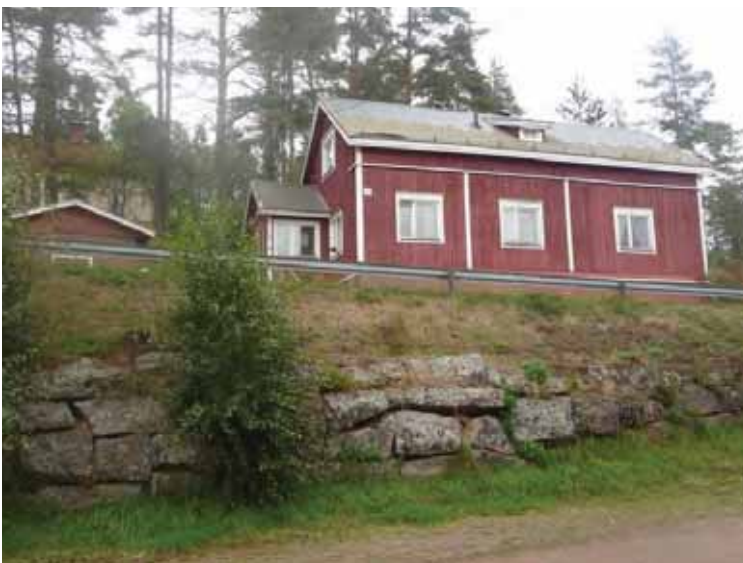
85. Mylläriin entinen asuinrakennus ja vasemmalla maakellari.

Arvoluokitus: A. Rakennuksiin liittyy merkittäviä rakennushistoriallisia ja paikallishistoriallisia arvoja, ja ne ovat osa suurempaa maisemallista ja kulttuurista kokonaisuutta. Rakennukset ovat säilyneet alkuperäisessä asussaan tai muutokset on sopeutettu onnistuneesti niiden arkkitehtuuriin.

Entinen Selänpään mylläriin asuinrakennus tontteineen ei koskaan ole ollut Verlan tehtaan omistuksessa. Sen omistaa Selänpään jakokunta. Rakennus on luultavasti 1890-luvulta.

Nykyään siinä on tehdasmuseon henkilökunnan toimisto- ja sosiaalitylöitä (84-85. Selänpään myllärin asuinrakennus ja maakellari). Sen pihapiiriin kuuluvat maakellari, kaksi kaivoa, ulkorakennus ja uusimpana grillikatko vuodelta 1987 (Ks. myös kuvat 86, 88, 89 ja 230).

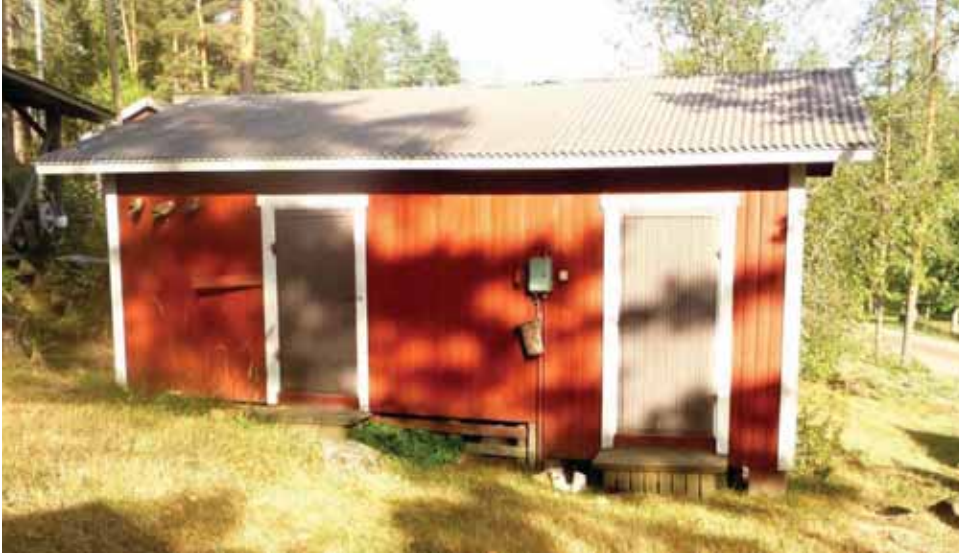
Ulkorakennus: Arvoluokitus B. on pystyrimalaudoitettu satulakattoinen ja ajoittamaton.

86. Myllytuvan ulkorakennus.

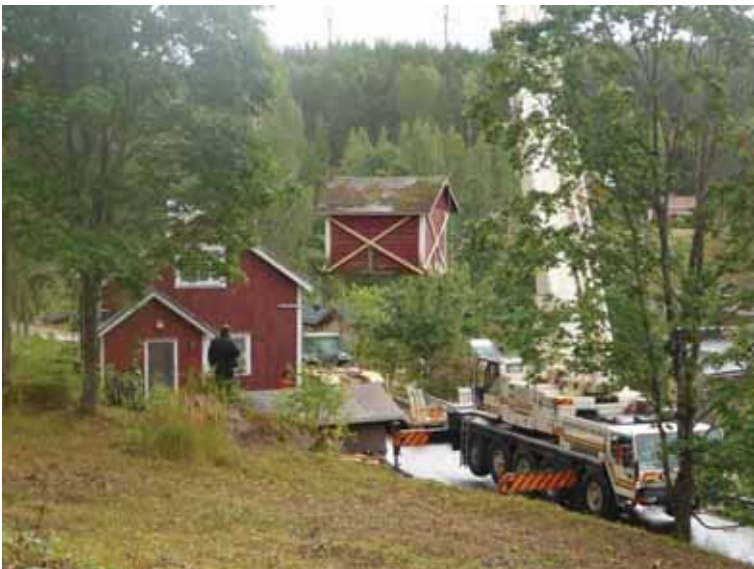
Hirsirakenteinen aitta VU 3 b joka oli rakennuksen lähellä rinteessä, siirrettiin pois omistajalleen elokuussa 2010 (87. Aitan siirto). Jyrkkä rinne on tuettu kivilohkarein.

87. Aitan (VU 3 b) siirto elokuussa 2010. Aitta näkyy myös taustalla kuvassa 230.

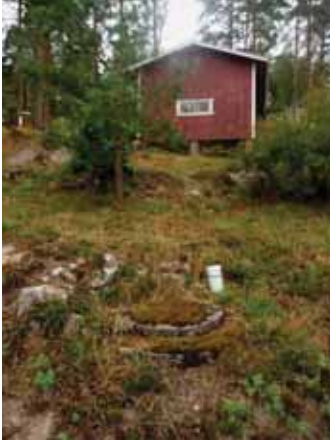
88. Myllytuvan ulkorakennus ja suljettu kaivo.

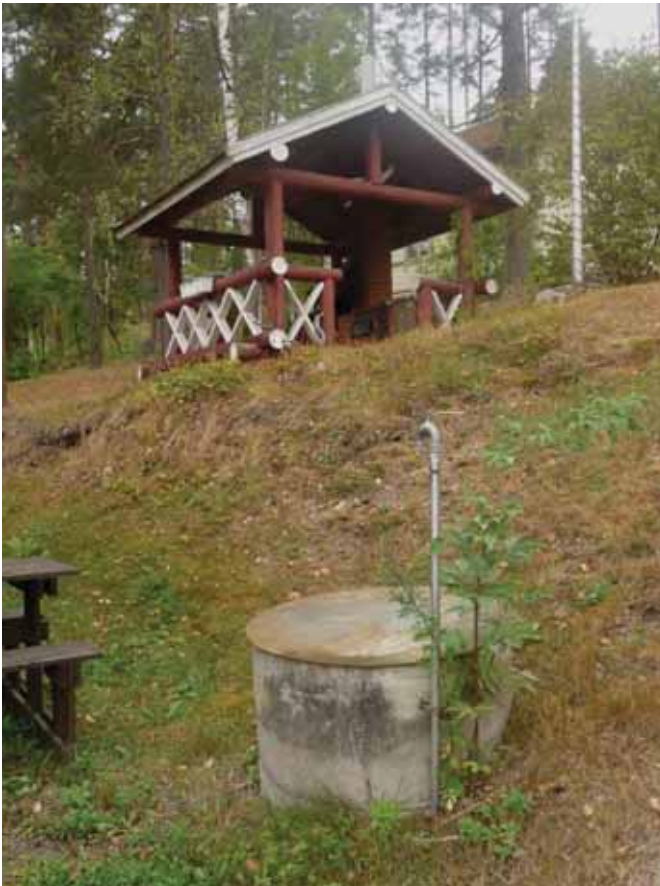
89. Grillikatos Myllytuvan takana ja toinen kaivo.

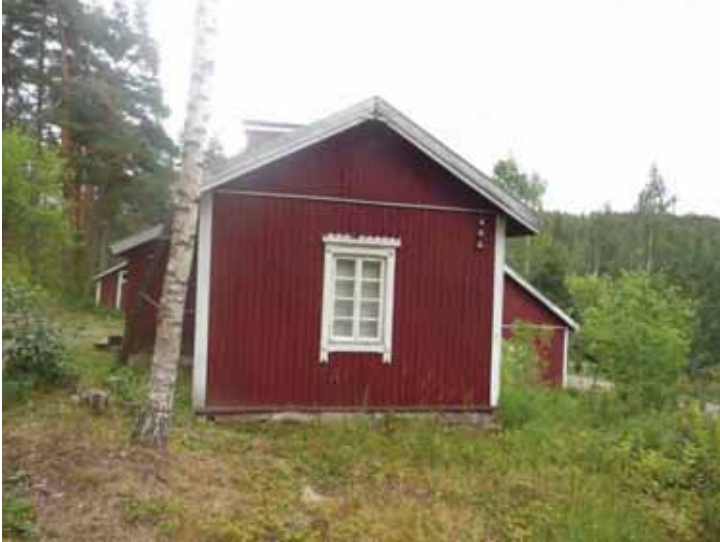
Arvoluokitus: A. Rakennuksiin liittyy merkittäviä rakennushistoriallisia ja paikallishistoriallisia arvoja, ja ne ovat osa suurempaa arkkitehtonista ja maisemallista kokonaisuutta. Rakennukset ovat säilyneet alkuperäisessä asussaan tai muutokset on sopeutettu onnistuneesti niiden arkkitehtuuriin.

Tyypillinen työläismökki, joka on saanut nimensä siinä asuneiden Vilkmanien mukaan, on vuodelta 1890.⁵⁵ Rakennus on kesäisin lomamökkinä. Kiviperustalla lepäävä hirsinen rakennus on pystyrimalaudoitettu, ikkunat ovat 8-ruutuiset, ja vielä 1900-luvun alkupuolella

90. Vilkmanien mökki (VB 4).

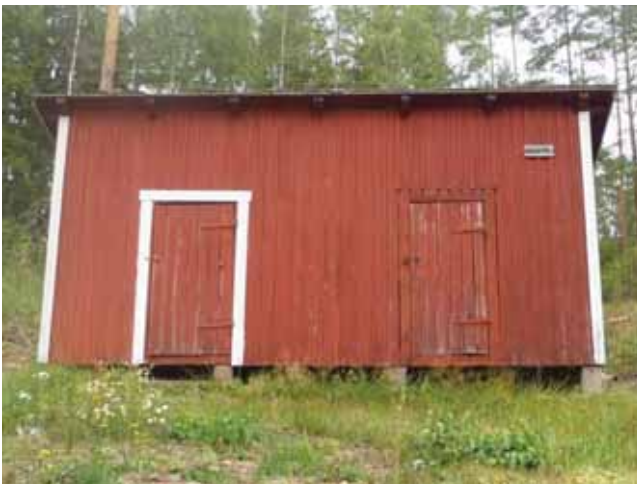
käytettiin sen nurkalla olevaa kaivoa (90). Pulpettikattoinen ulkorakennus on (VU 4) sijaitsee rinteessä Vilkmanien mökin yläpuolella (91). Myös VB 5:n asukkaat käyttivät tätä lähintä kaivoa (92). Mökin VB 4 ja alempana sijaitsevan Richterien talon VB 5 välissä on ollut pengerrrettyjä istutuksia.

91. Ulkorakennus VU 4.

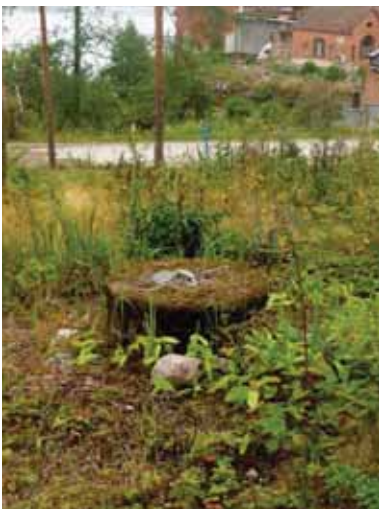
92. VB 4 kaivo.

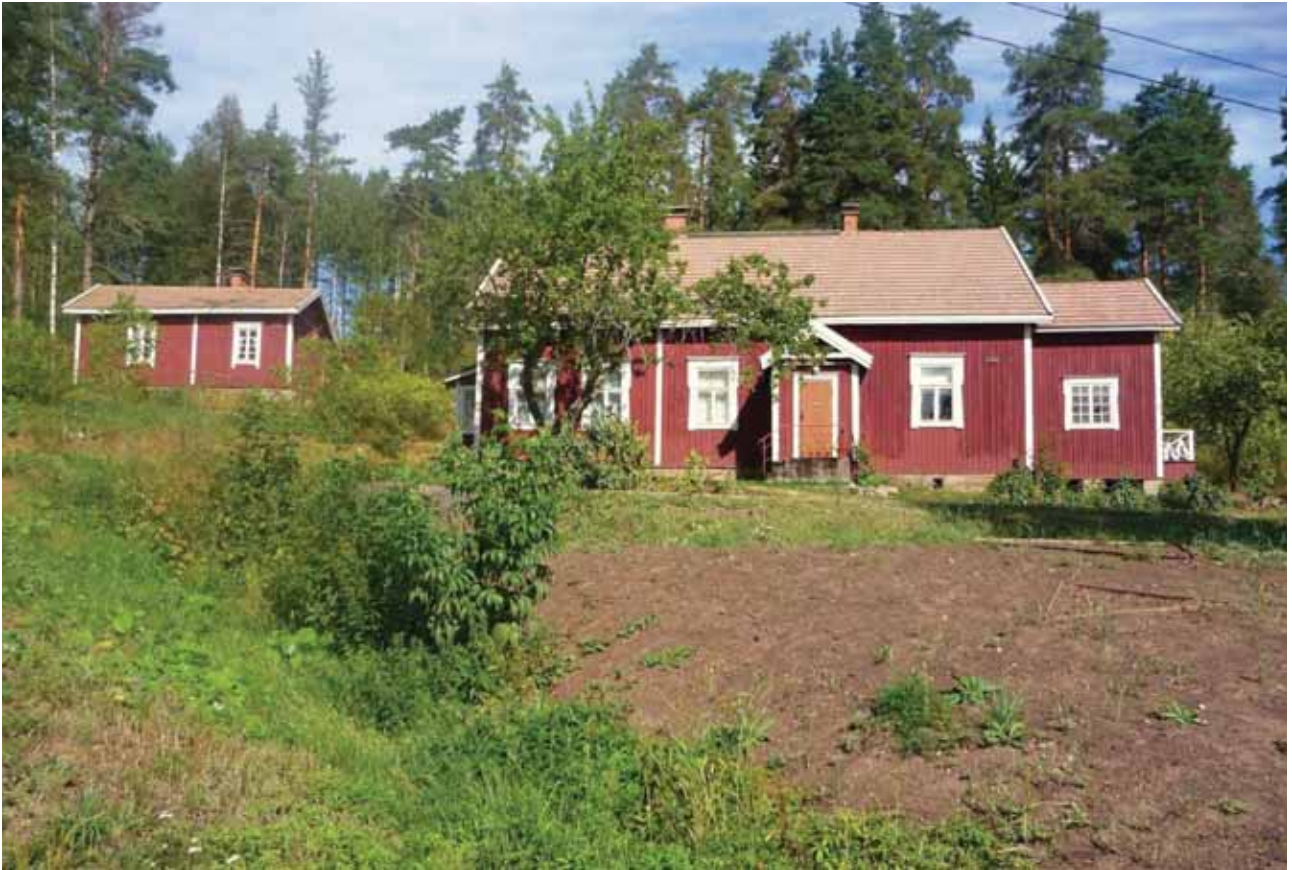
93. Vasemmalla Vilkmanien mökki VB 4, oikealla Richterien talo VB 5.

Muutokset: Kuistia on laajennettu 1920-luvulla, jolloin taloon lisättiin jugendvaikutteiset valkoiset ikkunoiden vuorilaudat (93. Richterien talo VB 5). Rakennusta ympäröi vielä 1950-luvulla puuaita, jonka portti on mitä todennäköisimmin yksi lautavarastosta M 3 olevista säilyneistä porteista. Vilkmanien mökin puolella löytyy kallioista niihin juotettuina sittemmin ruostuneita pidikkeitä, jotka olivat ilmeisesti tuota aitaa varten tehtyt.

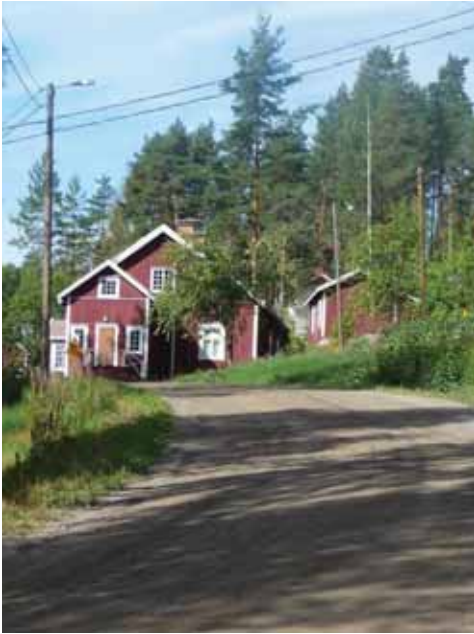
94. Richterien talo (VB 5).

Richterien talo (VB 5) oli lähinnä tehtaan mestareiden asuntona. Rakennusvuosi on 1890. Hirsirakenteinen pystyrimalautoitettu talo on punainen, kuten siihen liittyneet ulkorakennuksetkin (93, 94, 96).

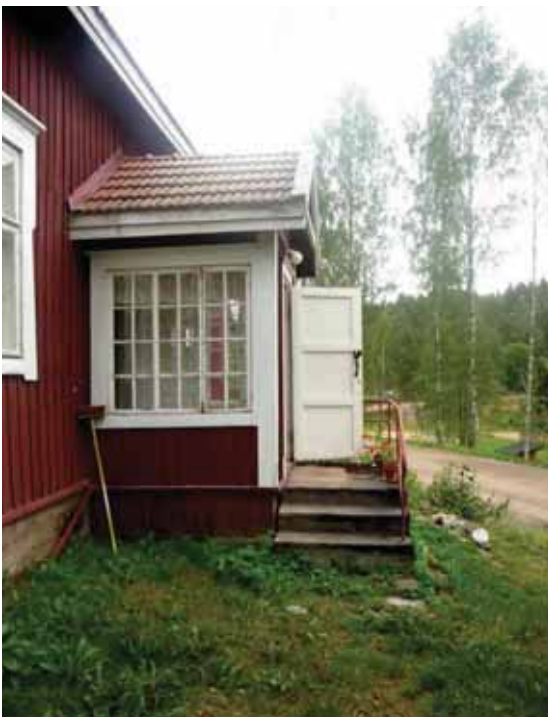
96. Richterien talo (VB 5). Kuisti on myöhemmin lisätty.

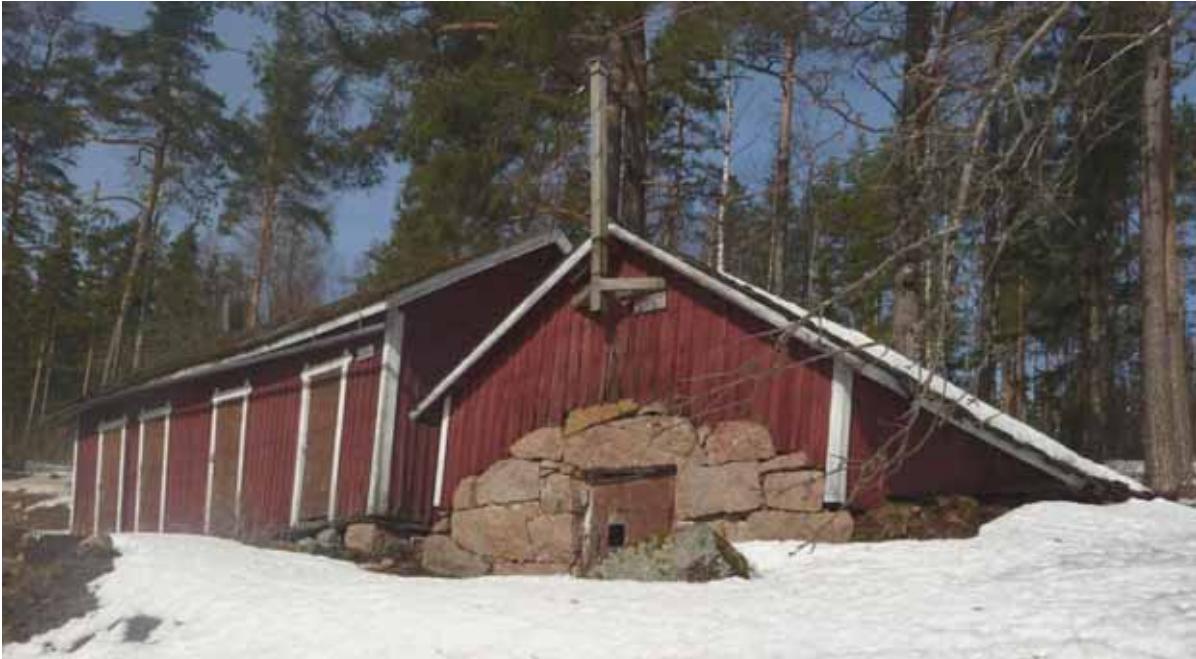
Pihapiirissä kasvoi hyötykasveja ja kukkia, ja siellä oli puutarhakeinu. Yhden valokuvan perusteella pihalla on kasvanut lupiinejakin. Pienen ylhäällä kulkevan tien toisella puolella sijaitsevat ulkorakennus (VU 5 a) ja maakellari (VU 5 b). Molemmat ovat punaisia pystyrimalautoitettuja rakennelmia (97-99, 227). Ulkorakennuksen takana oli kaksi sikolättiä ja kanala ja sieltä löytyvät vieläkin kiviportaitten jäännökset.

97. Vasemmalla ulkorakennus VU 5 a ja oikealla kellari VU 5 b.

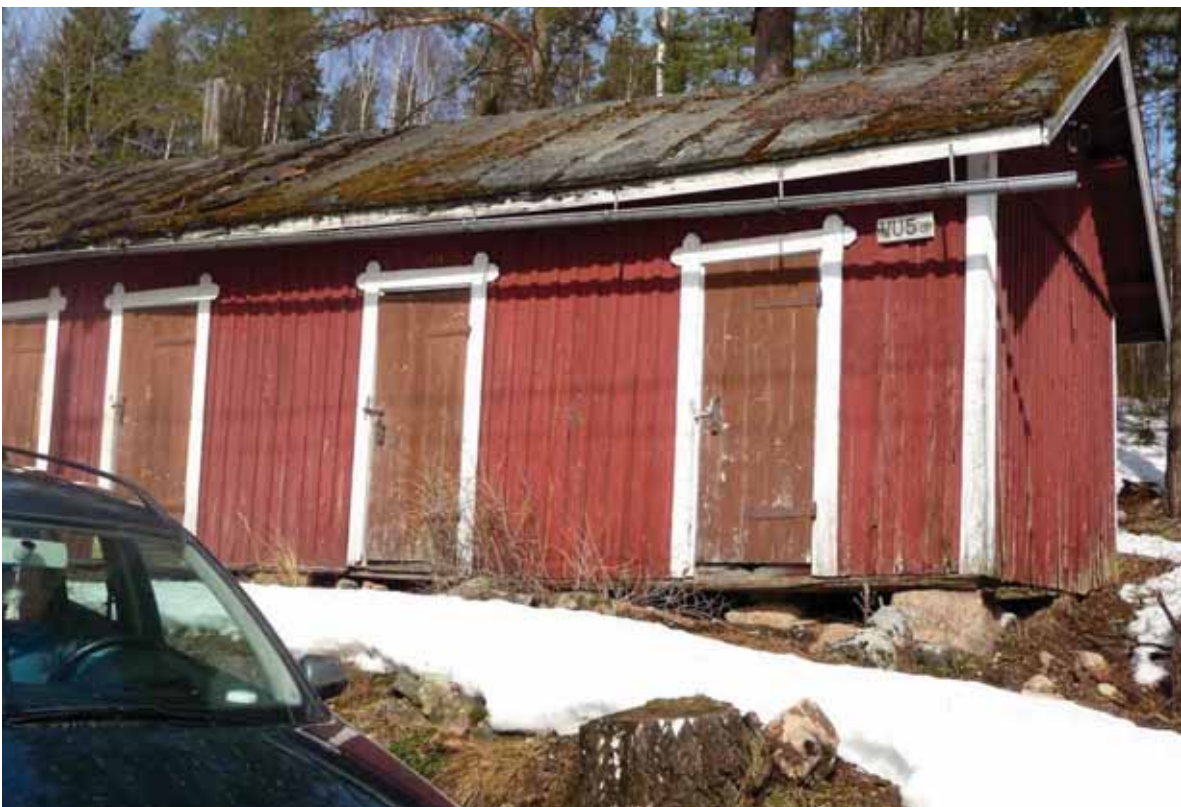
98. Ulkorakennus (VU 5 a).

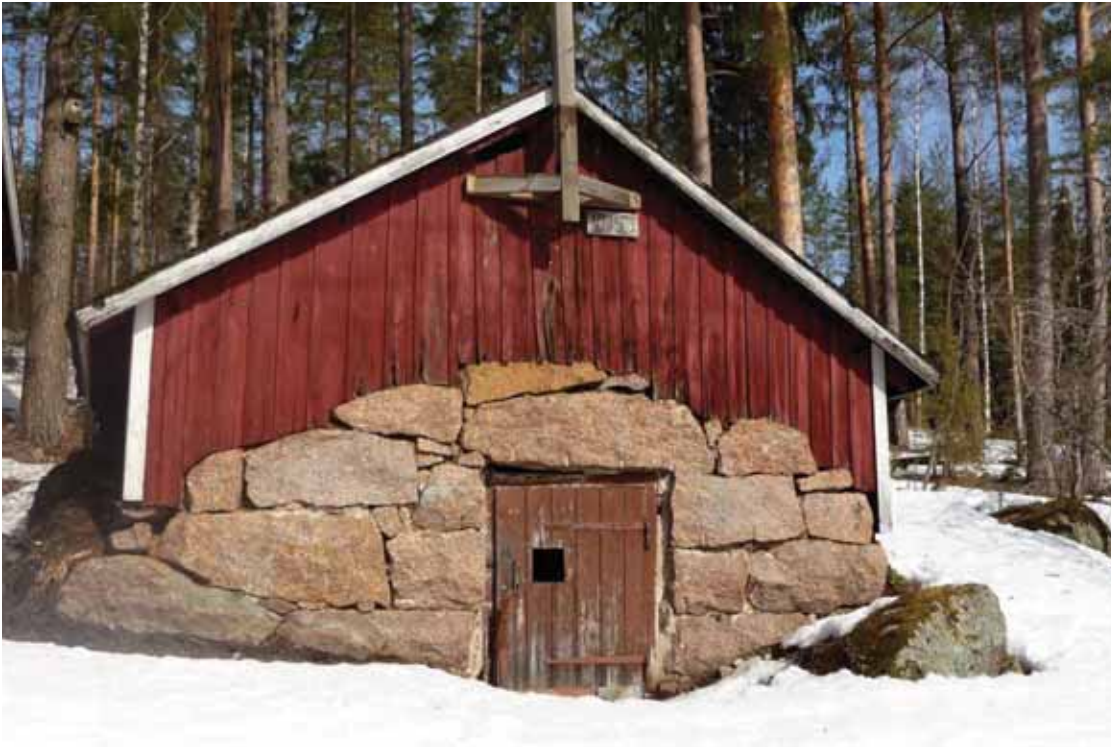
99. Kellari, ulkorakennus (VU 5 b).

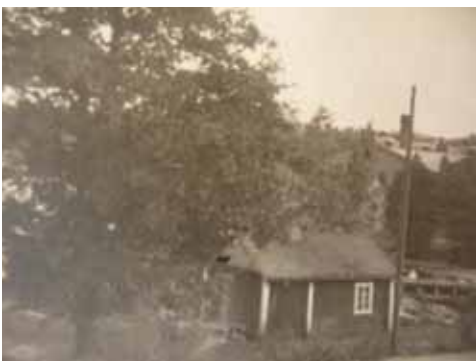
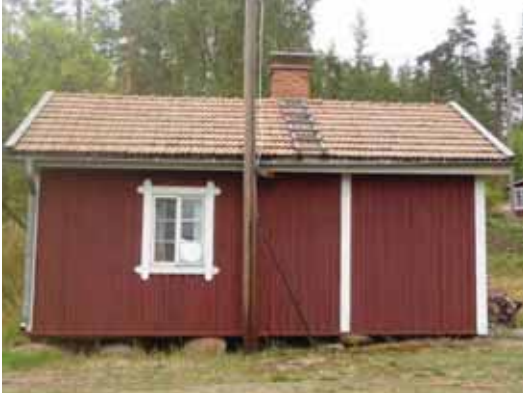
100. Leivon mökki. Verlan tehtaan arkisto.

101. Leivon mökki.

Asuinrakennus VB 6 on Verlan alueen vanhimpia, vuodelta 1880. Mökin sijainti aivan kosken tuntumassa on upea. Tämä nurkkakiville perustettu hirsirakenteinen työläismökki on pystyrimalaudoitettu, ja sen ikkunat ovat kuusiruutuiset. Rakennuksessa on ollut alun perin ikkuna myös tien puolella, mikä näkyy vanhasta valokuvasta. Se on suljettu todennäköisesti viimeistään silloin, kun se on kunnostettu lomamökiksi. Rakennukseen on tehty myöhemmin tiilikatto. Mökki on kesällä asuinkäytössä (100-101).

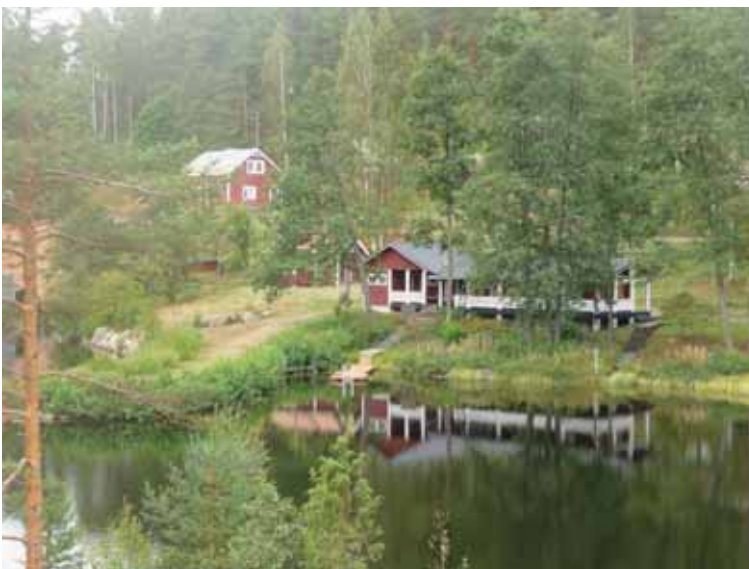
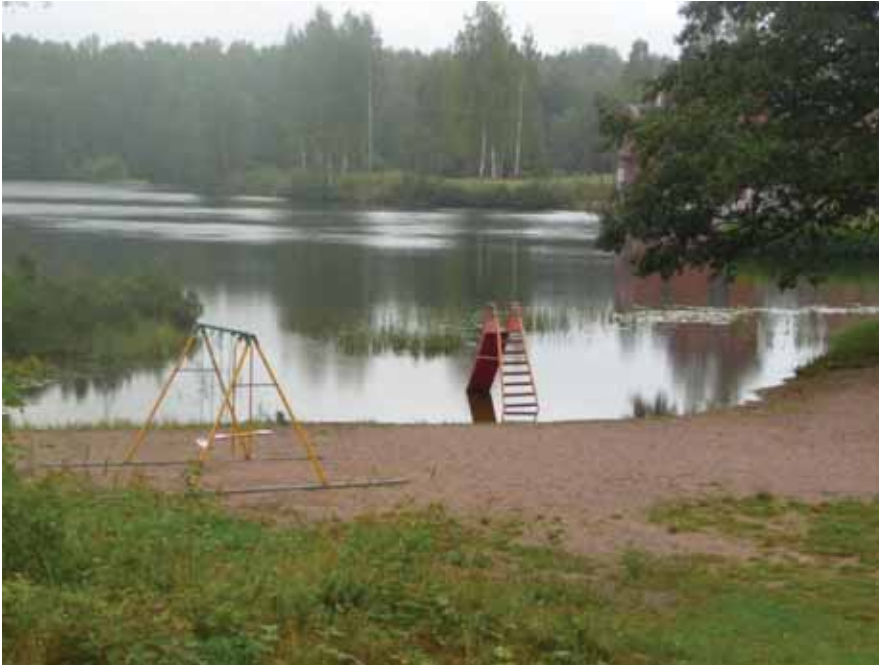
Arvoluokitus: C. Verlan vanha uimaranta on kunnostettu, vanhan saunan paikalle on rakennettu uusi sauna ja sen tuntumaan erillinen grillikatos (102-104).

102-103. Saunaranta, Sauna 1 ja grillikatos.

104. Uimaranta.

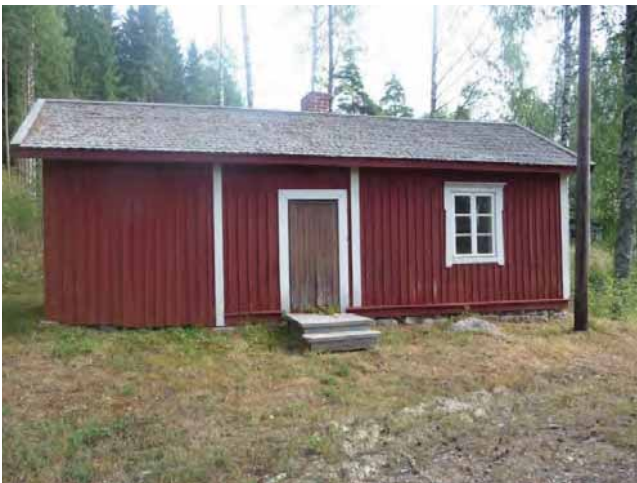
Lipun torppa on suurella todennäköisyydellä rajavartijan torppa 1700-luvun lopulta ja siinä tapauksessa alueen vanhin säilynyt rakennus. Se siirrettiin nykyiselle paikalleen 1880. Hirsirakenteinen mökki on pystyrimalaudoitettu, siinä on pärekatto ja sen ikkunat ovat kuusiruutuiset (105).

105. Lipun torppa eli Rajavartijan torppa.

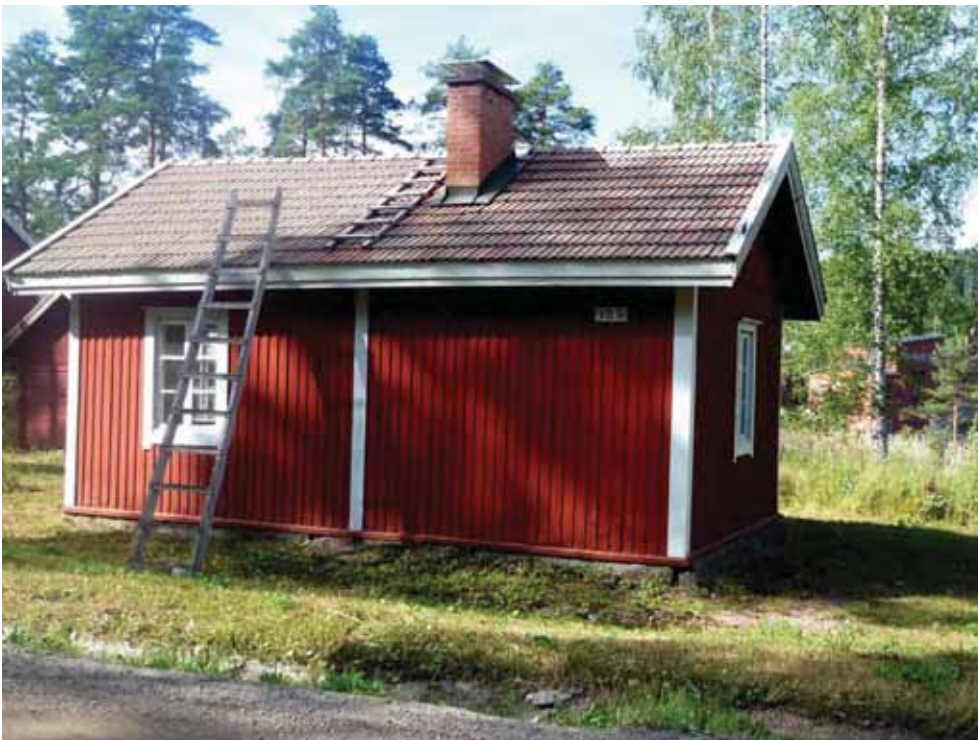
106-107. Asuinrakennus (VB 9). Työläiskotimuseo.

Hirsirakenteinen pystyrimalaudoitettu työläisasunto on vuodelta 1895. Ikkunat ovat kuusiruutuiset ja kuisti on lisätty myöhemmin. Pihapiirissä on grillipaikka (106-107). Pihassa on osittain hirsirakenteinen pärekattoinen liiteri- ja ulkorakennus, jonka ikkunat ovat 8-ruutuiset (108).
