VERLAN OSAYLEISKAAVAN RAKENNUSINVENTOINTI 2010-11

Hanna-Riitta Toivanen

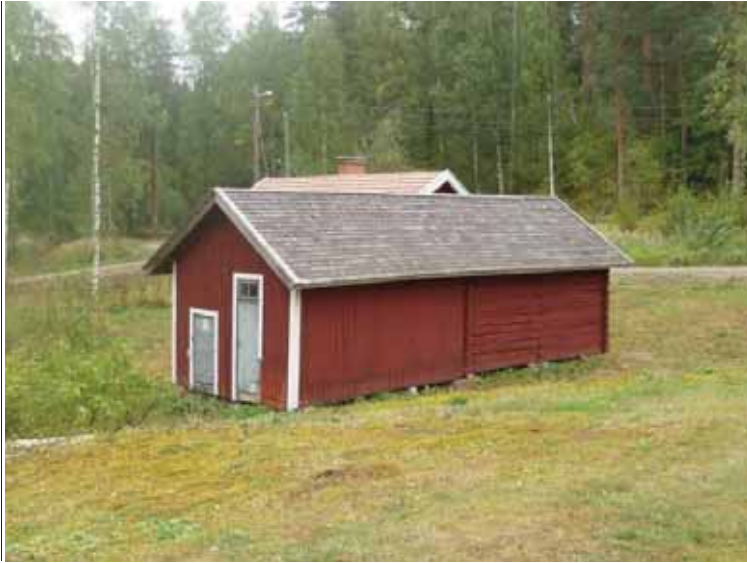
Hirsirakenteinen pystyrimalaudoitettu työläisasunto on vuodelta 1895. Ikkunat ovat kuusiruutuiset ja kuisti on lisätty myöhemmin. Pihapiirissä on grillipaikka (106-107). Pihassa on osittain hirsirakenteinen pärekattoinen liiteri- ja ulkorakennus, jonka ikkunat ovat 8-ruutuiset (108).

108. Ulkorakennus (VU9).

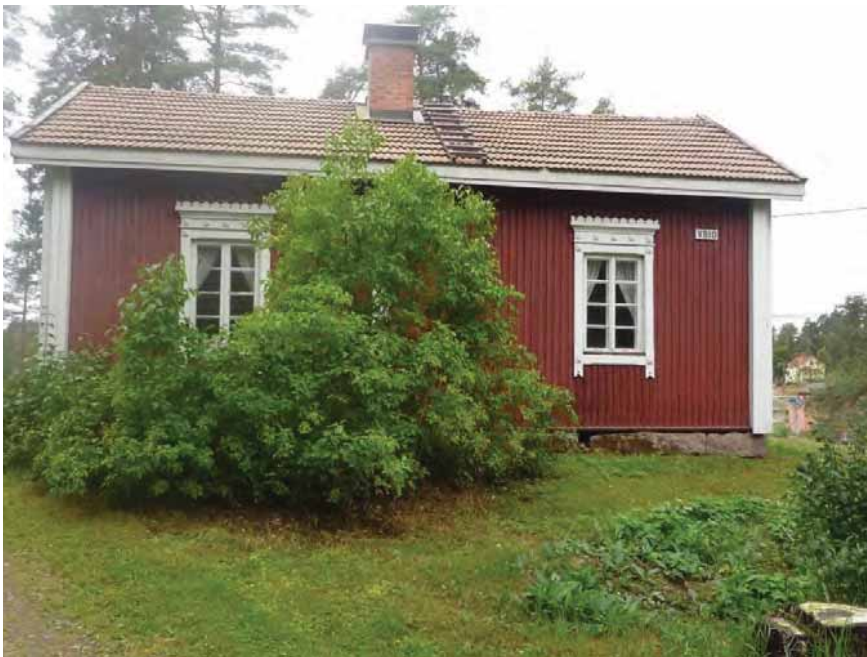
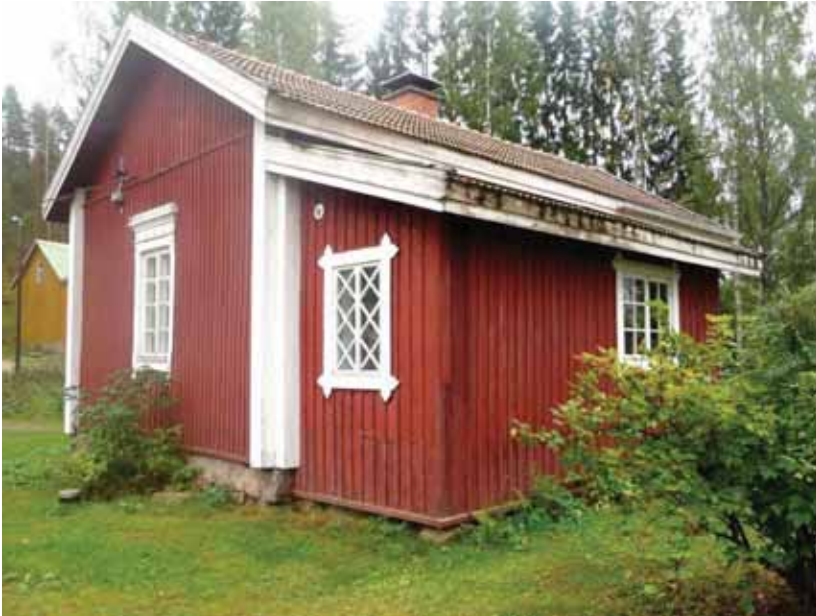
Seppälänmäki oli tavallista komeampi tehtaan työväen asunto, jonka hirsirunko on vuorattu punaisella pystyvuorilaudoituksella. Ikkunoiden valkoiset vuorilaudat ovat koristeellisen kauniit (109-110). Rakennus toimii lomamökkinä. Pihalla on ulkorakennus (VU 10 a) (111).

109. Seppälänmäki (VB 10).

110. Seppälänmäki (VB 10).

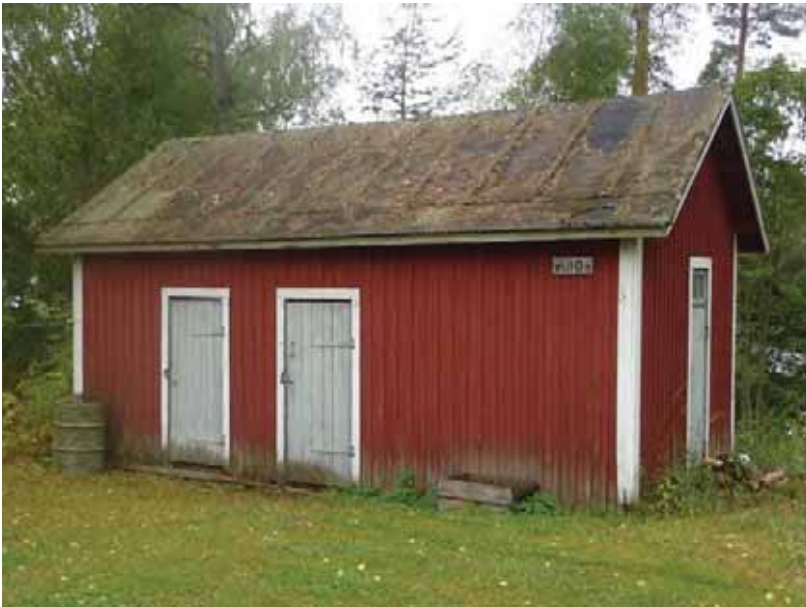
111. Seppälänmäki, piha-rakennus (VU 10 a).

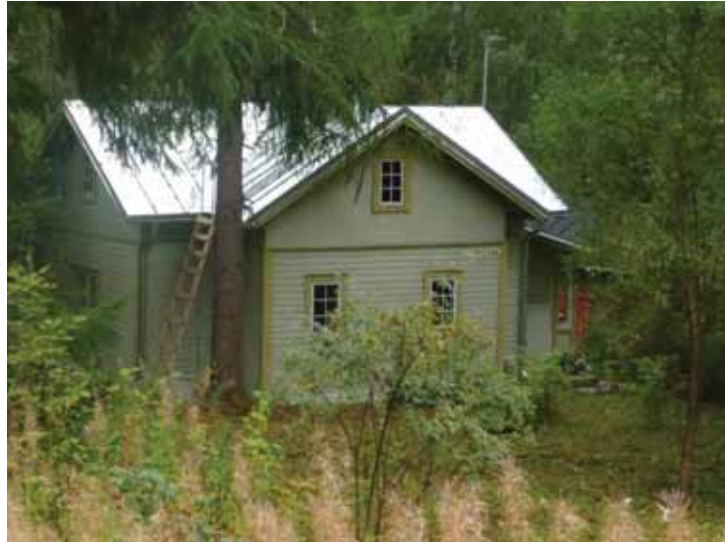
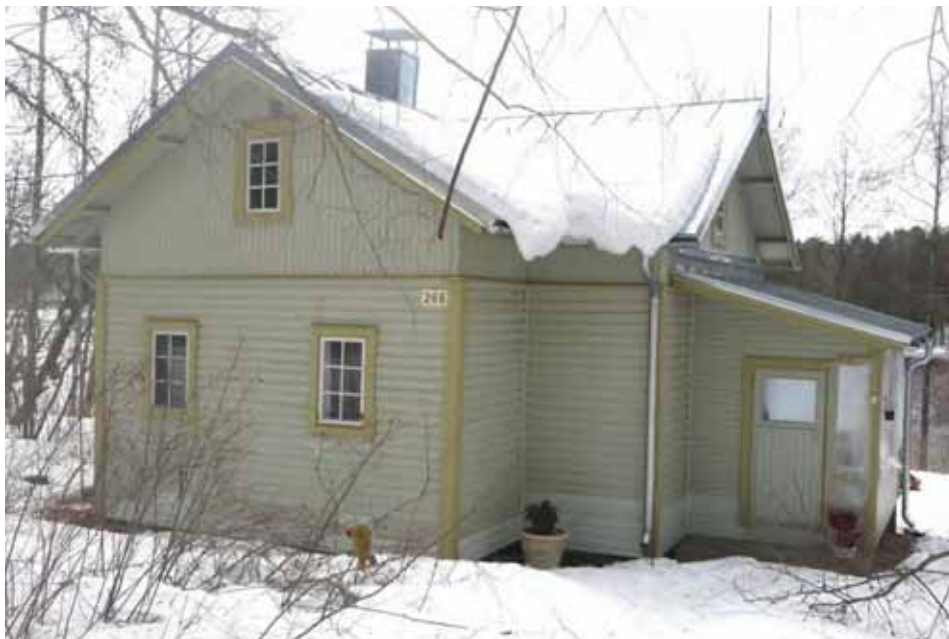
Arvoluokitus: A. Päärakennukseen liittyy merkittäviä rakennushistoriallisia ja historiallisia arvoja, ja se on osa suurempaa arkkitehtonista ja maisemallista kokonaisuutta. Rakennus on säilynyt alkuperäisessä asussaan lukuunottamatta väritystä, joka on vaalea, ja peltikattoa.

Vaaleanharmaaksi maalattu ponttilaudoitettu asuinrakennus on vuodelta 1890 ja se on edelleen asuinkäytössä (112-113. Koivulan tontin päärakennus).

112-113. Koivulan tontin päärakennus.

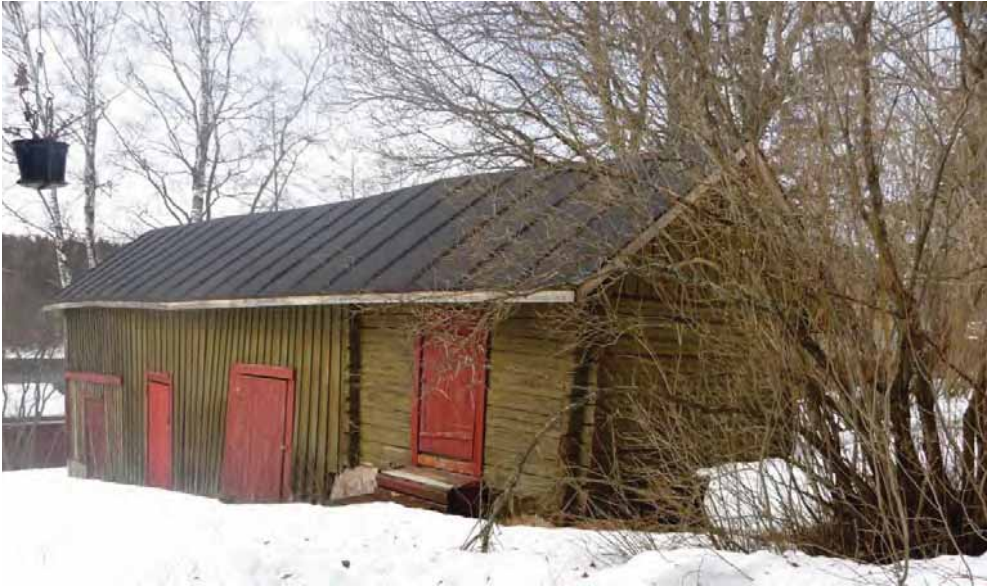
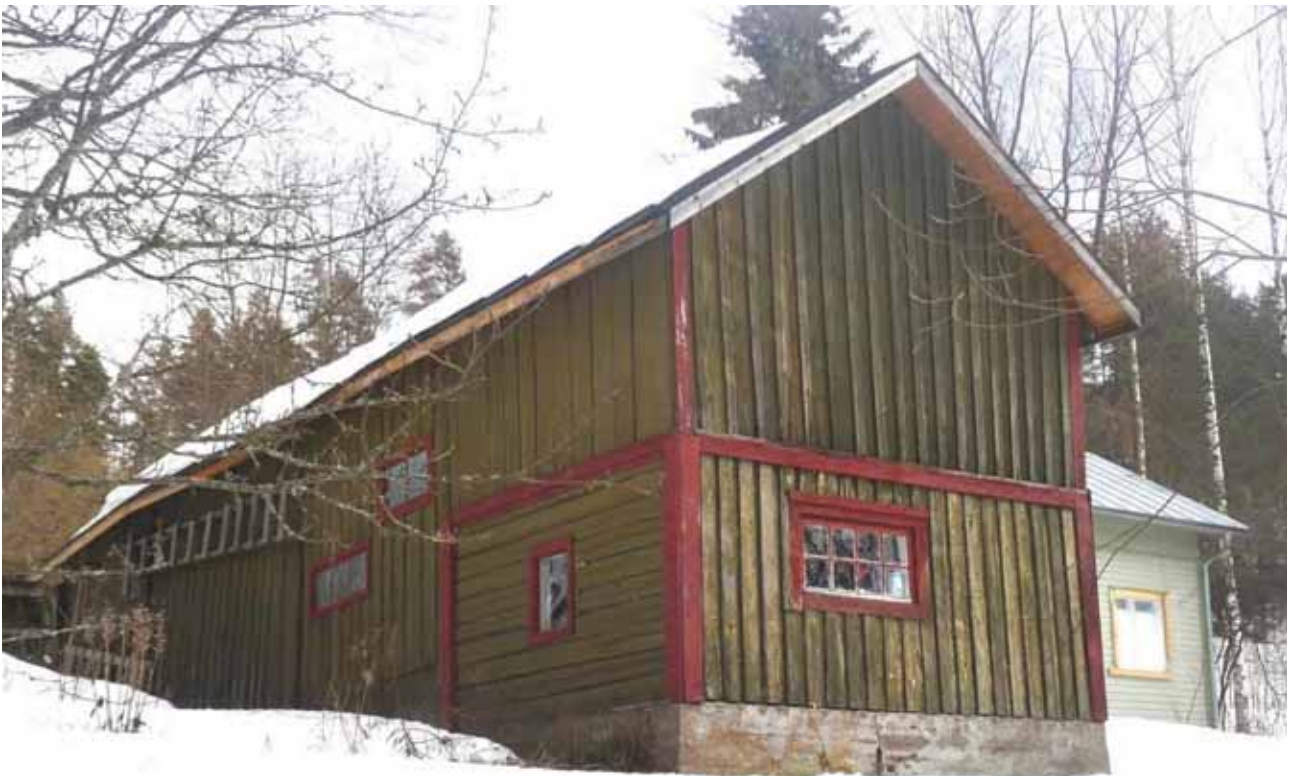
Aitta on vanha, ja sen ylempi osa on vaakasuorista puista rakennettu, alaosa pystyrimalaudoitettu. Rakennuksen väri on sammalenvihreä, ovet punaiset, ja katto on päällystetty huovalla. Rannanpuolella ikkunanpielet ja nurkkalaudat on maalattu punaisiksi.

114-115. Koivulan tontin aitta.

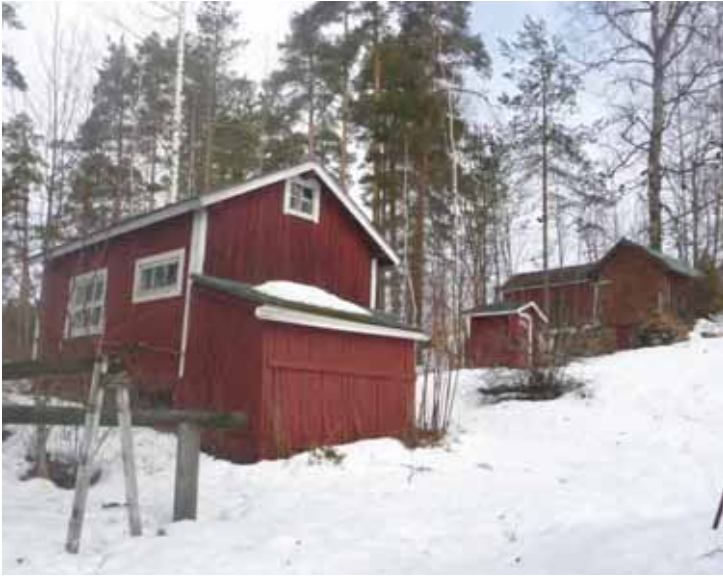
116. Koivulan liiteri, ulkokuone ja vaja. Takana vasemmalla ylhäällä piharakennus VU 10 a.

Koivulan tontin liiteri tai vaja on vanha, pysty-laudoitettu rakennus jossa on matalampi uloke (116).

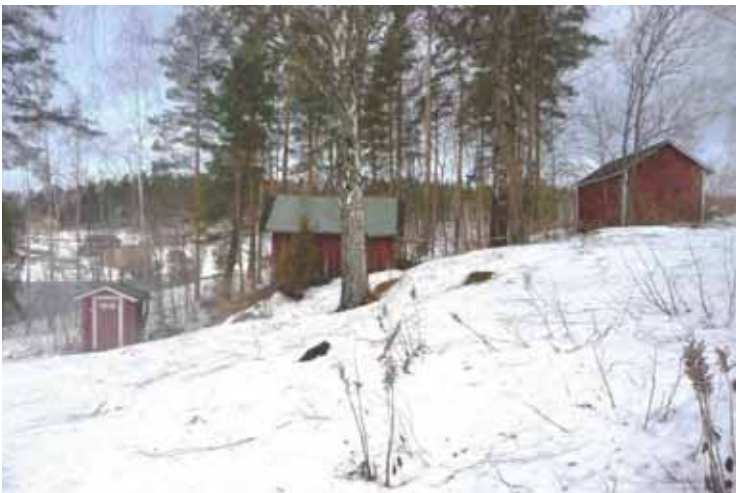
117. Ulkokuone ja vaja. Ylinnä oikealla VU 10 a.

Arvoluokitus: C. Vaja on selvästi vanha mutta sen kunto on erittäin huono. Ulkokuone on uudisrakennus (116-117).

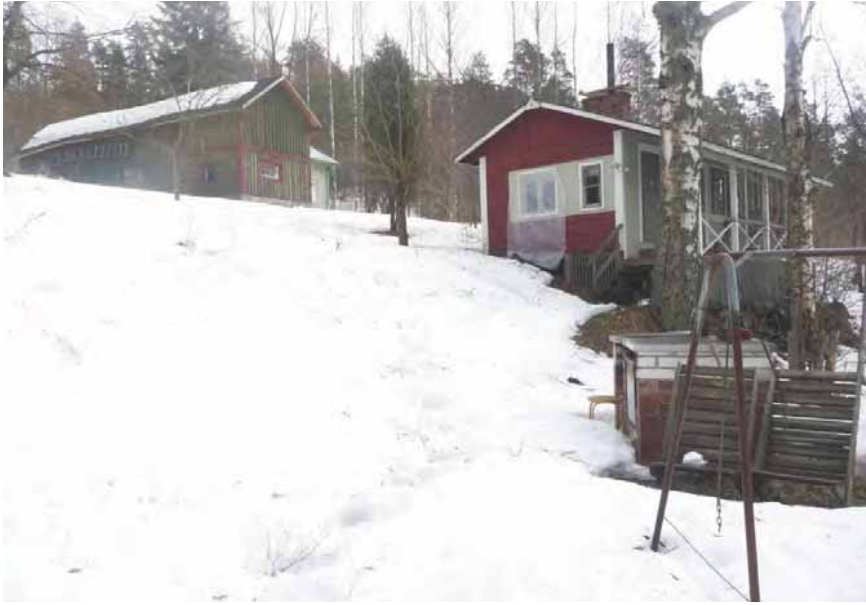
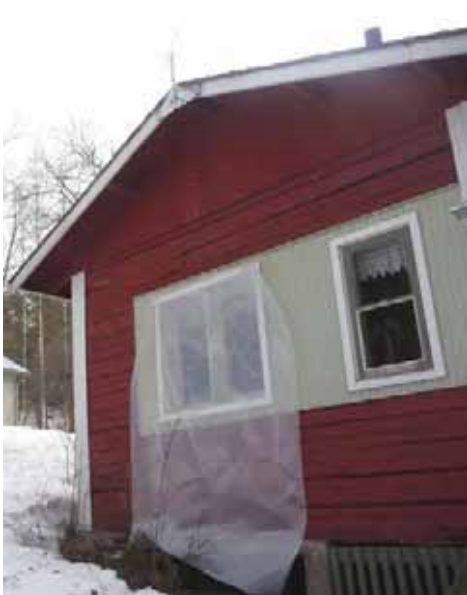
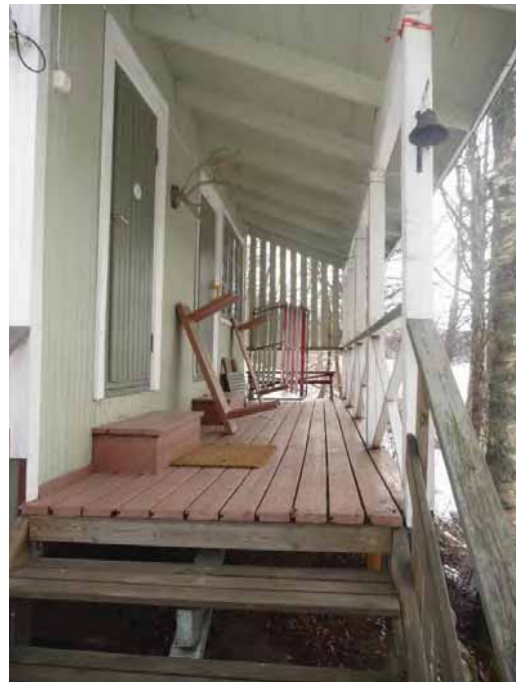
118-120. Koivulan rantasauna.

Koivulan tontin rantasauna on vanha punamullan sävyllä maalattu hirsirakennus, johon on lisätty myöhemmin rannan puolelle kuisti. Lisäksi osa ulkoseinistä on korjattu

pystylaudoituksella, joka on maalattu erivärisiksi kuin muu rakennus. Muutokset olisi voitu tehdä paremminkin ottaen huomioon saunan iän (118-120).

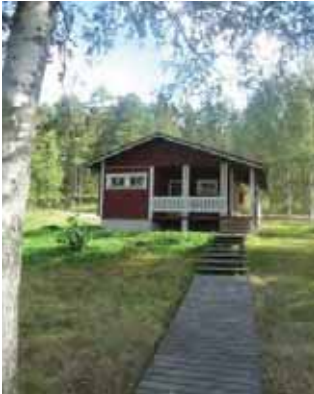
Arvaluokitus: C. Yhtiön yksityisessä käytössä oleva uudempi saunarakennus sijoittuu lähelle uimarantaa.

121. UPM-Kymmenen sauna.

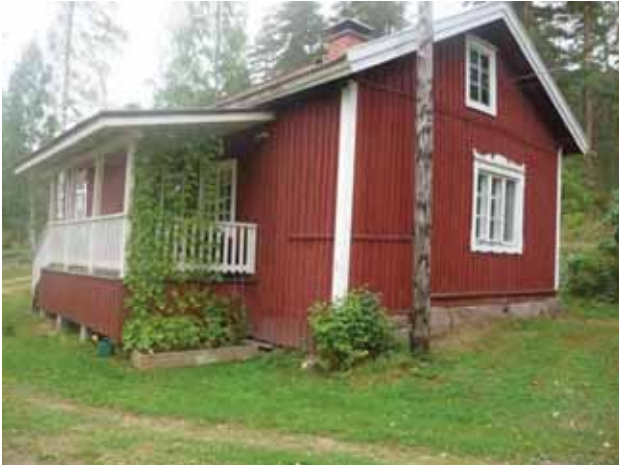
122. Asuinrakennus (VB 13).

Muutokset: Tienpuoleinen ikkuna on suljettu remontin yhteydessä ja kuisti ilmeisesti lisätty.

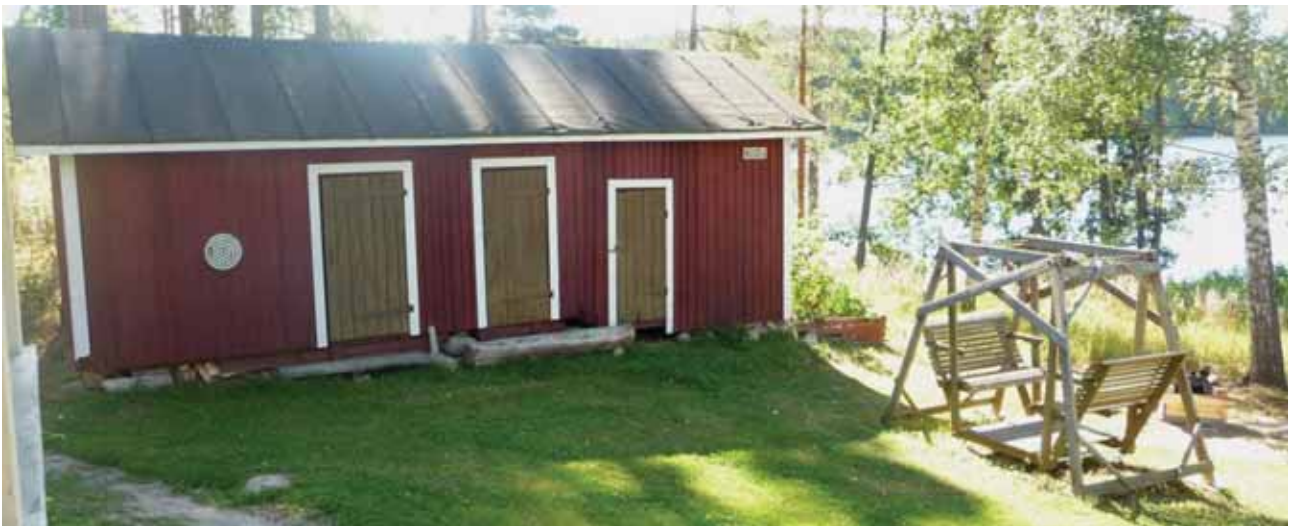
123. Ulkorakennus (VU 13 a).

Hirsi- ja lautarakenteinen, punainen, pystyrimalaudoitettu työläisasunto, joka on rakennettu 1895. Lomamökkikäytössä. Pulpettikattoinen kuisti on myöhempi lisäys. Tien puolella ollut ikkuna on suljettu kunnostettaessa. Valkoiset ikkunanpielet ovat koristeelliset. Pihan kaivo ei tiettävästi ole kovin vanha. Pihapiirissä on liiteri- ja ulkokuonerakennus (VU 13 a).

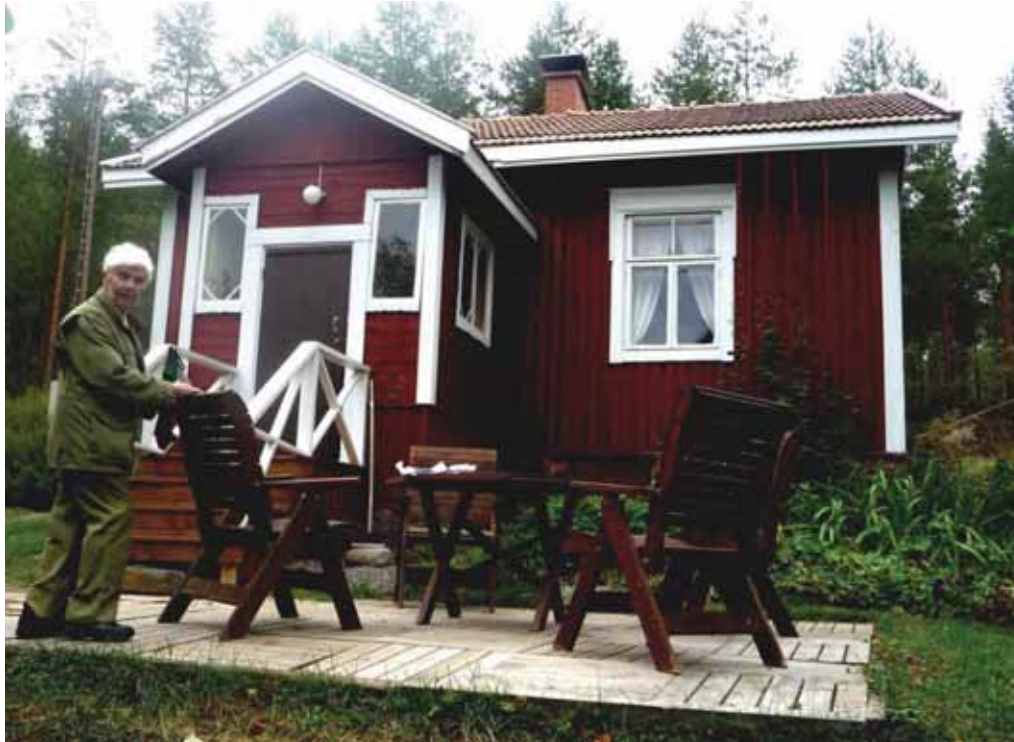
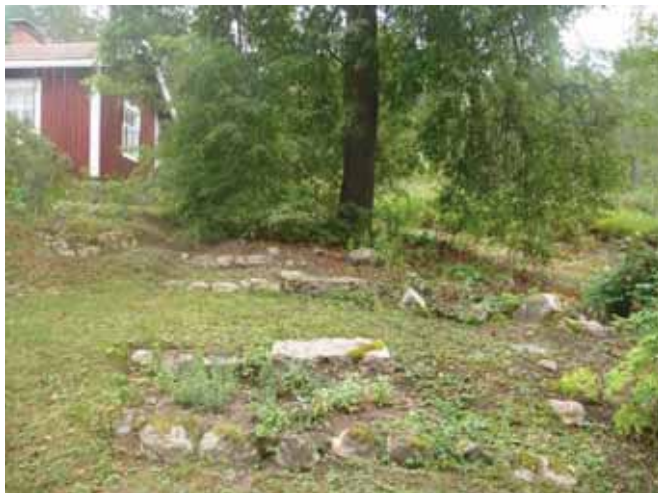
Viimeisenä rantarakennuksena maailmanperintöalueen sisällä on pienellä kuistilla varustettu Arkon mökki vuodelta 1898. Mökkiä käytetään virkistystoimintaan loma-asuntona. Rakennus on punainen ja pystyrimalaudoitettu, ja siinä on valkoiset nurkkalistat ja ikkunanpielet.

124-125. Arkon mökki (VB 14) ja sen pihaa, jossa aitan jäännöksiä.

Arkon pihalta on purettu vanha aitta, jonka perusta on näkyvissä. Pihalla on vanhan aitan peruskiviä ja kiviä pengerryksiä, jotka kuuluivat työläismökin puutarhaan.

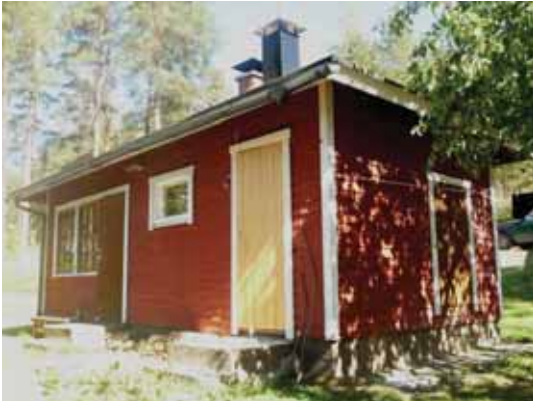
Arvoluokitus: C. Uusi rantasauna on yritetty suhteuttaa ympäristöönsä ja sen rakennustyyliin. Se on punaiseksi maalattu vaakalaudoitettu puurakennus ilman kuistia. Saunan paikalla oli vielä 1900-luvun alkupuolella perunamaa.

126. Rantasauna, Arkon mökki.

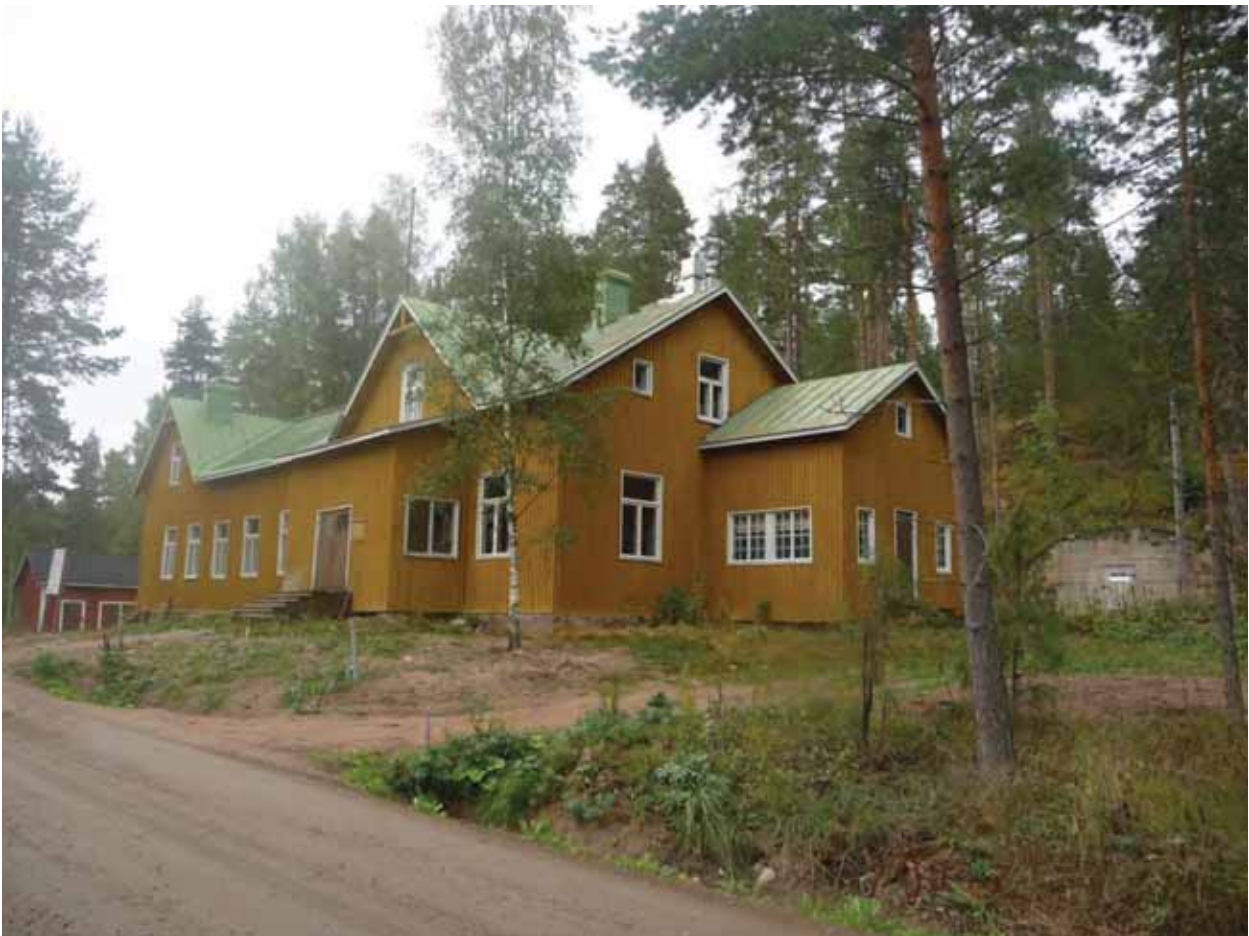
Arvoluokitus: A. Rakennuksiin liittyy merkittäviä rakennushistoriallisia ja kulttuurihistoriallisia arvoja, ja ne ovat osa suurempaa arkkitehtonista ja maisemallista kokonaisuutta. Rakennukset ovat säilyneet alkuperäisessä asussaan tai muutokset on sopeutettu onnistuneesti niiden arkkitehtuuriin.

127. Asuintalo (VB 16) Seurantalo ulkorakennus (VU 16 b) ja maakellari (VU 16 c).

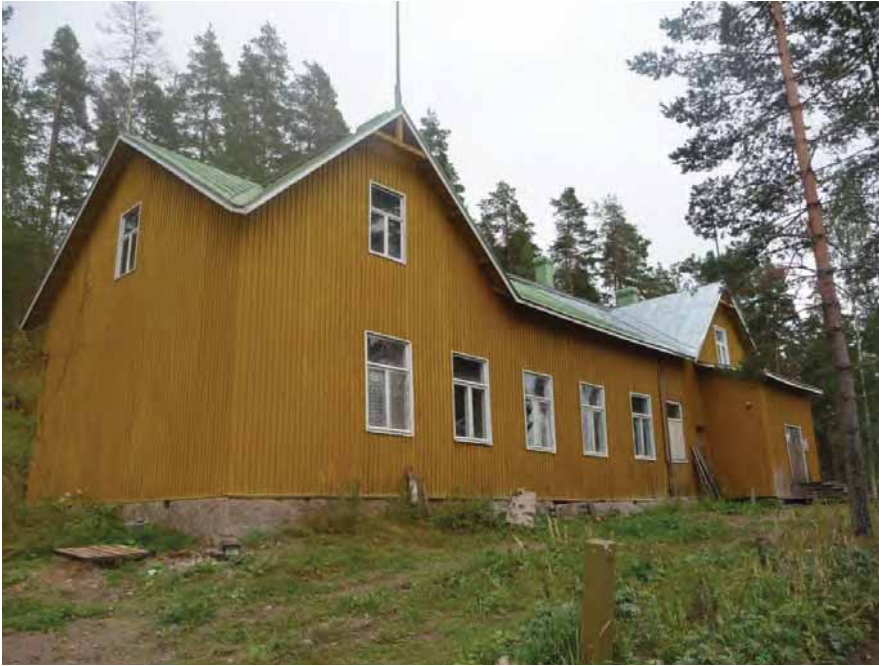
128. Seurantalo tieltä katsottuna.

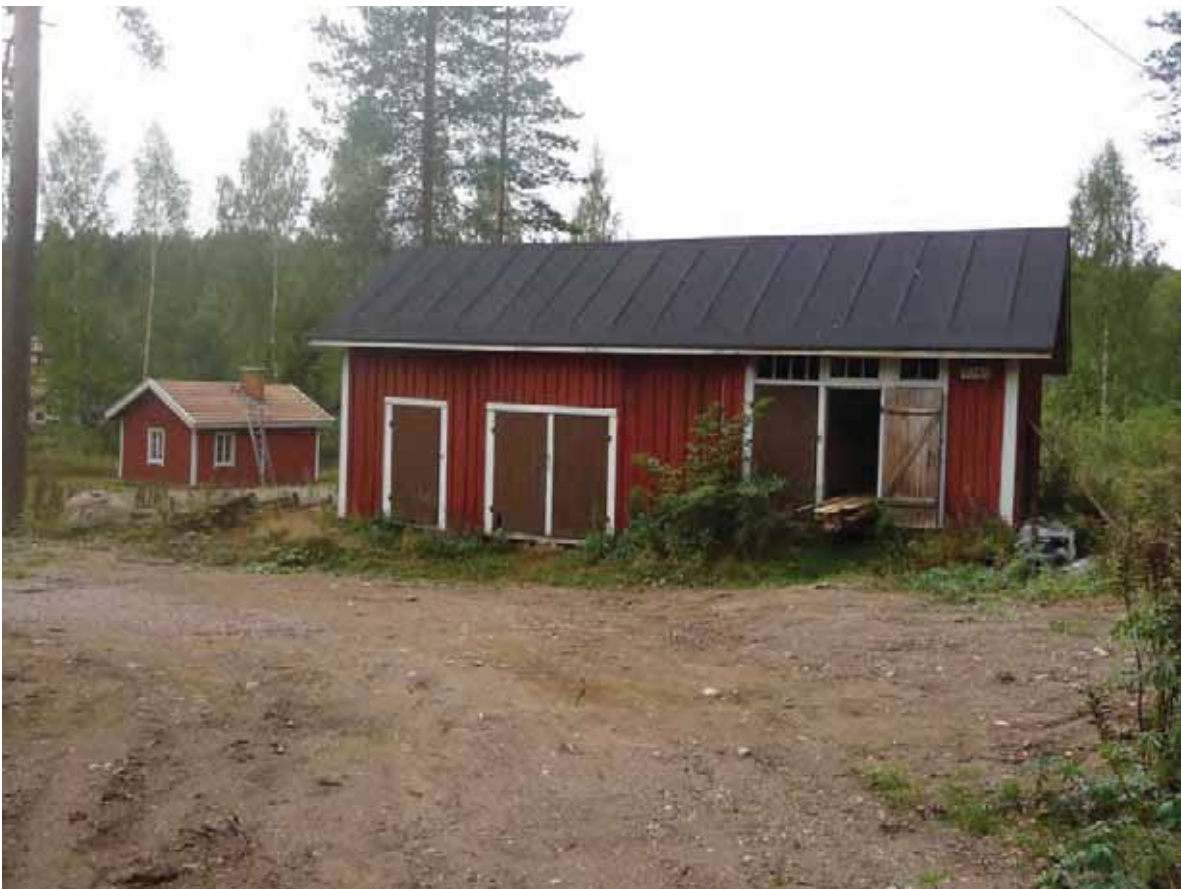
129. Seurantalons (VB 16) piharakennus (VU 16 b). Takana vasemmalla Työläiskotimuseo (VB 9).

valmistuneen Jaalanpuoleisen työläiskasarmien kattomuodot. Seurantalon pihapiiri muodostaa historiallisen kokonaisuuden, jossa kaikki rakennukset liittyvät toisiinsa. Pihapiirissä on ulkorakennus (VU 16 b) ja maakellari (VU 16 c) sekä vanha kaivo. Pihapiiristä on hävinnyt ulkorakennus (VU 16 a). Seurantaloa kunnostettiin kesällä 2010 ja talvella 2011. Se avataan kulttuuritoimintaan.

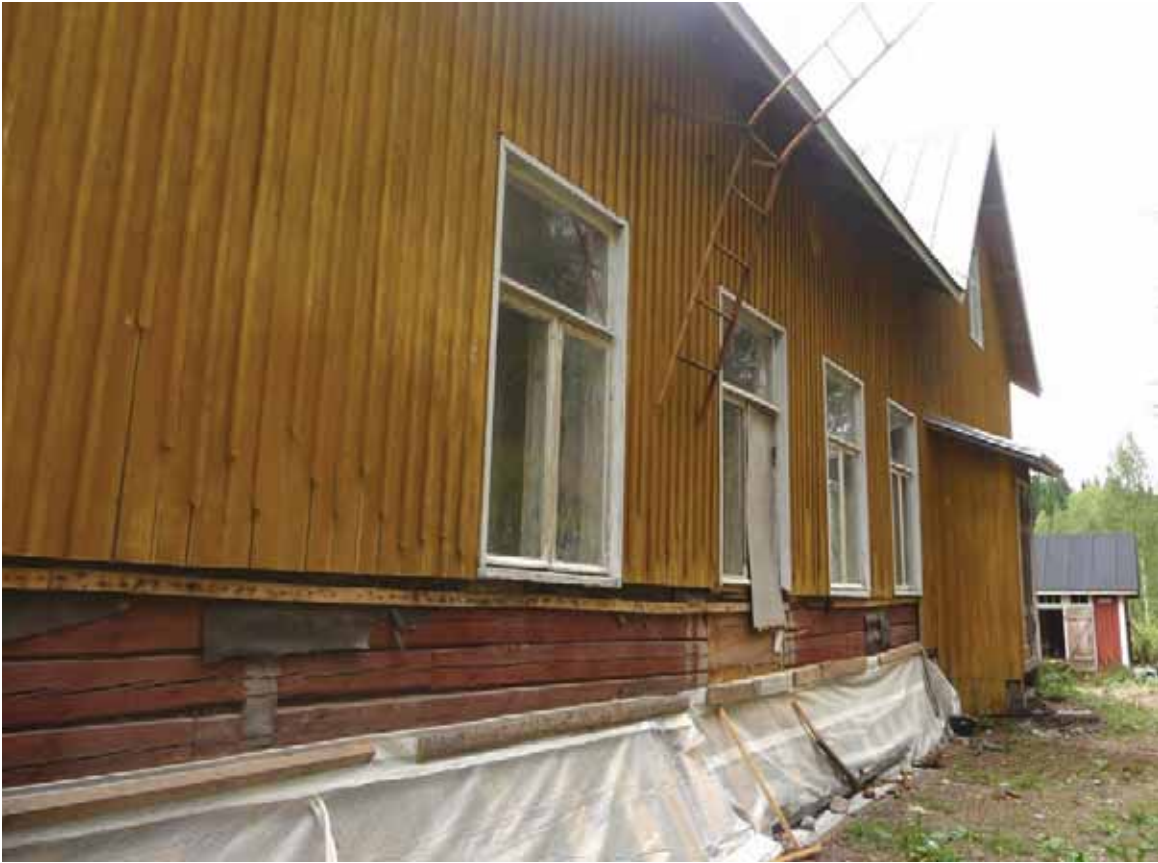
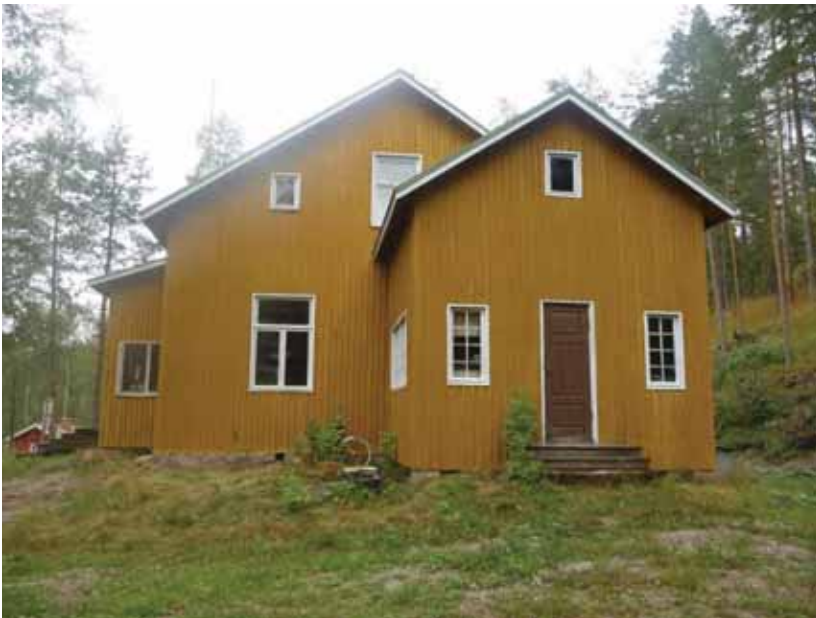
130-131. Seurantalo remontin aikana takaa ja sen kaakkoispääty.

Seurantalo rakennettiin alun perin juhlatilaksi 1919 Thesleffin lahjoituksen turvin, mutta se muutettiin asunnoiksi 1923, sekä uudelleen alkuperäiseen käyttöön 1947. Rakennuksen runko on hirsinen, ja vuoraus pysty-laudoituksella tehty. Ulkoseinien väri on okrankeltainen. Katon reunat noudattavat samaa tyyliä kuin Patruunan pytingin katto, ja vuonna 1885

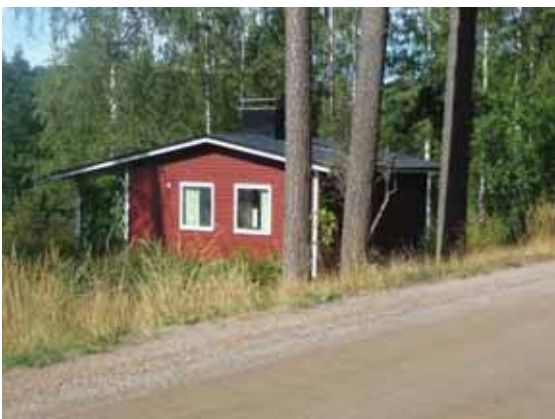
135. Tuomi (Karttanumero 65).

Arvaluokitus: B. Rakennuksiin liittyy historiallisia ja rakennushistoriallisia arvoja, ja ne ovat osa maisemallista ja kulttuurihistoriallista kokonaisuutta. Rakennukset ovat säilyneet alkuperäisessä asussaan tai muutokset on sopeutettu onnistuneesti niiden arkkitehtuuriin. Ainakin osa mökeistä kannattaa säilyttää.

1960-luvulla rakennetut Raili-Kaarina -mökit sijaitsevat joko Valkealan puolen rannassa entisten työläisasuntojen paikalla tai tien toisella puolella harjun juurella tai rinteellä siten, että Tuomi, Haapa, Pihlaja ja Paju ovat rannassa. Nämä mökit ovat tyyppitaloja, joissa on avara lasi-ikkuna ja laaja katettu kuisti sen edessä. Näin sisältäkin on vapaa näköala ulos. Niiden väriasteikko on punainen ja valkoinen. Mökkien läheisyydessä on ulkokäymälät. Raili-Kaarina -mökeillä on oma arvonsa, koska ne kertovat yhtiön työntekijöihinsä kohdistamasta virkistystoiminnasta ja edustavat 1960-luvun arkkitehtonista suunnittelua.

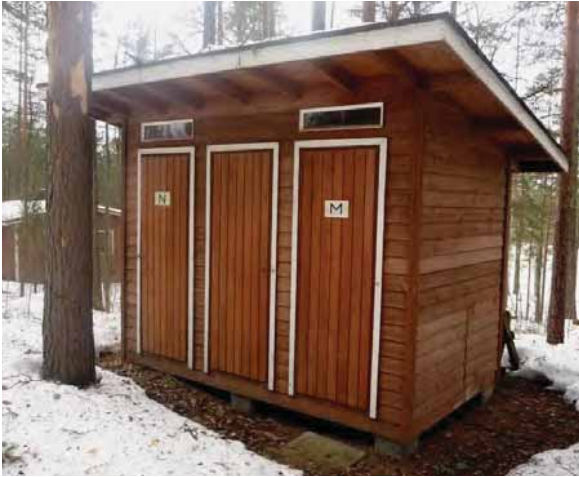
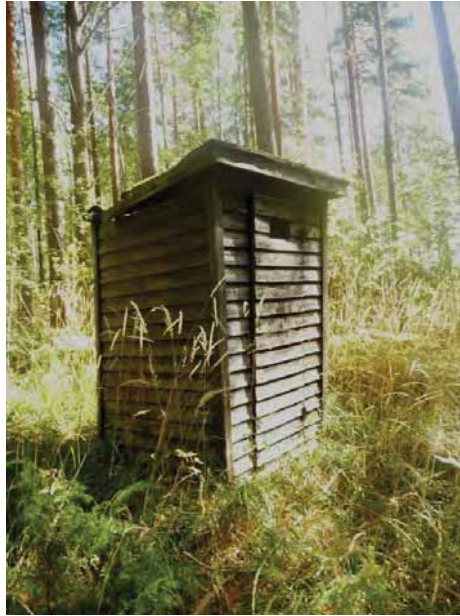
149-150. Ulkokäymälä (78) ja vanha ulkokäymälä (79).

Käymälät: Arvoluokitus C.

Lehmus- ja Tammi- mökkien välisellä alueella sijaitseva ulkokäymälä on ajanmukainen. Vanhempi käymälä on huonommassa kunnossa, ja siinä on asioimismahdollisuus vain yhdelle.

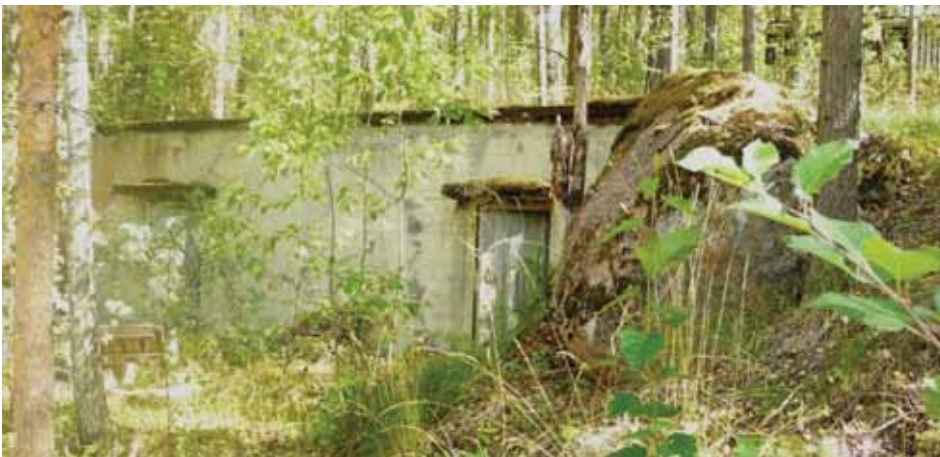
151. Tupsulan (VB 15) kellari.

Asuntokasarmi VB 15 eli Tupsula on kadonnut, mutta siihen kuuluva suuri kellari on jäljellä. Asuntokasarmi rakennettiin 1885 ja korjattiin 1920. Rakennus oli osittain yksi- ja osittain kaksikerroksinen, lisäksi siinä oli vielä ullakotilaa. Keskellä katto oli päätykolmionomainen. Kummallakin puolella oli kaksi sisäänkäyntiä, joista ainakin pihanpuoleisista pääsi erikseen ylä- ja alakertaan. Lisäksi päädyissä oli sisäänkäynnit. Sisällä oli 16 huonetta. Pihapiiriin kuului piharakennuksia.

Arvoluokitus: C. Kellari kertoo omalta osaltaan työväen kasarmien säilytystiloista, mutta se on jäänyt sittemmin ilman uusiokäyttöä. Kellari on lomailijoita ajatellen näköhaitta ja säilytystilana kelvoton.

Betonista tai sementistä valettuun kellariin johtaa kaksi sisäänkäyntiä ja sen katolla on ilmanvaihtohormit.

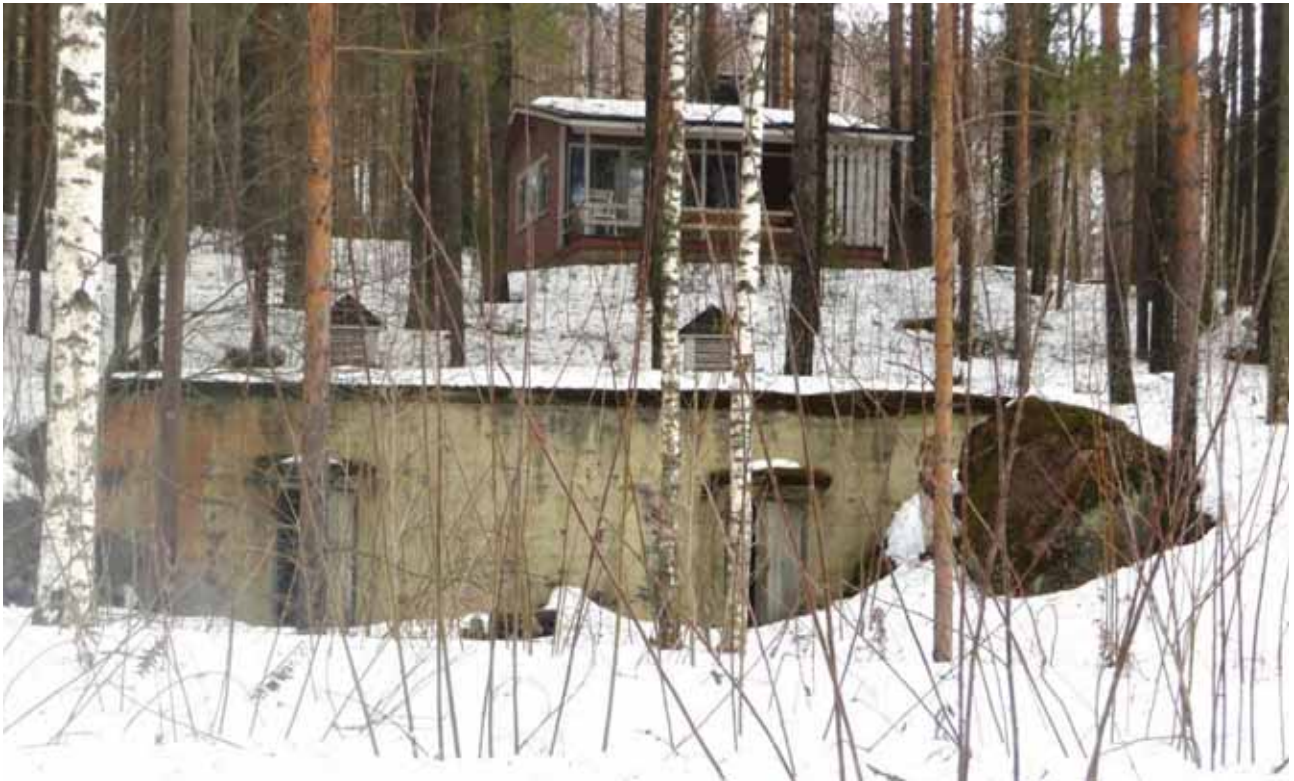
152. Tupsulan kellari (takana Raili-Kaarina –mökki Lehmus).

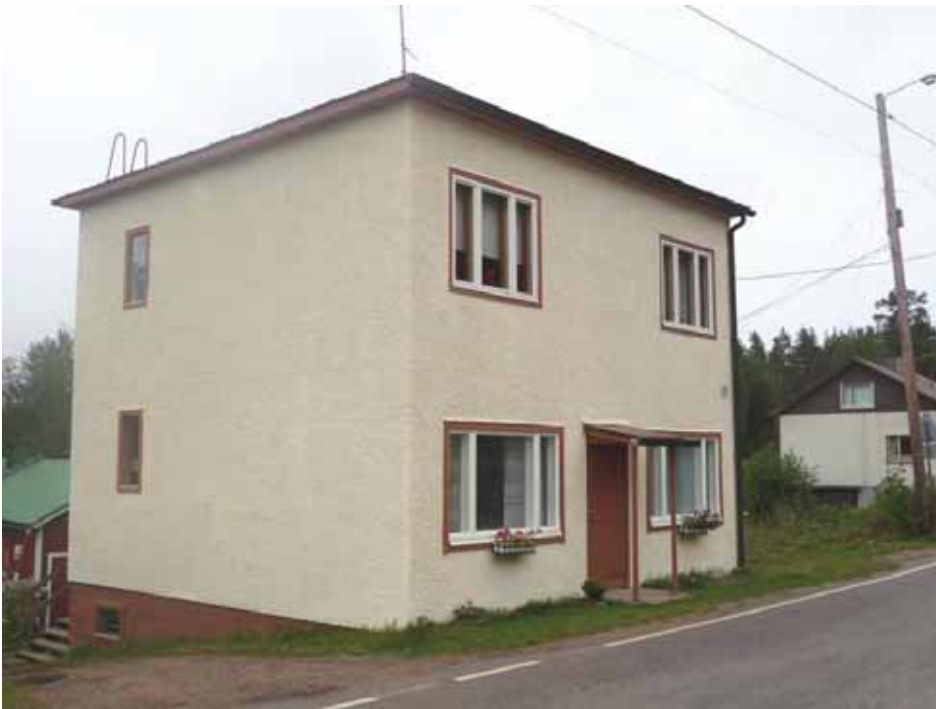
154. Entinen Saaren kauppa (25/18).

Arvoluokitus: B. Rakennukseen liittyy rakennushistoriallisia ja historiallisia arvoja, ja se on osa suurempaa maisemallista ja kylän kokonaisuutta. Rakennus on säilynyt alkuperäisessä asussaan tai muutokset on sopeutettu onnistuneesti sen arkkitehtuuriin.

Arkkitehtuuriltaan kylän muista rakennuksista poikkeava entinen Saaren kaupan valkoiseksi rapattu liiketalo, joka edustaa tyyliltään funktionalismia (154-155). Funktionalismi levisi 1930-luvulta alkaen myös maaseudulle, joten tämä liikeyrakennus on kiinnostava esimerkki ajan rakentamistavasta.

Kaupparakennuksen kadunpuoleisia näyteikkunoita on pienennetty. Kuten vanhassa valokuvassa näkyy, ovat kadunpuolen ikkunat olleet selvästi nykyisiä suuremmat, ja rappausta tarkasteltaessa voi nähdä alkuperäisen eron. Pihan puolella on katettu lasittamaton

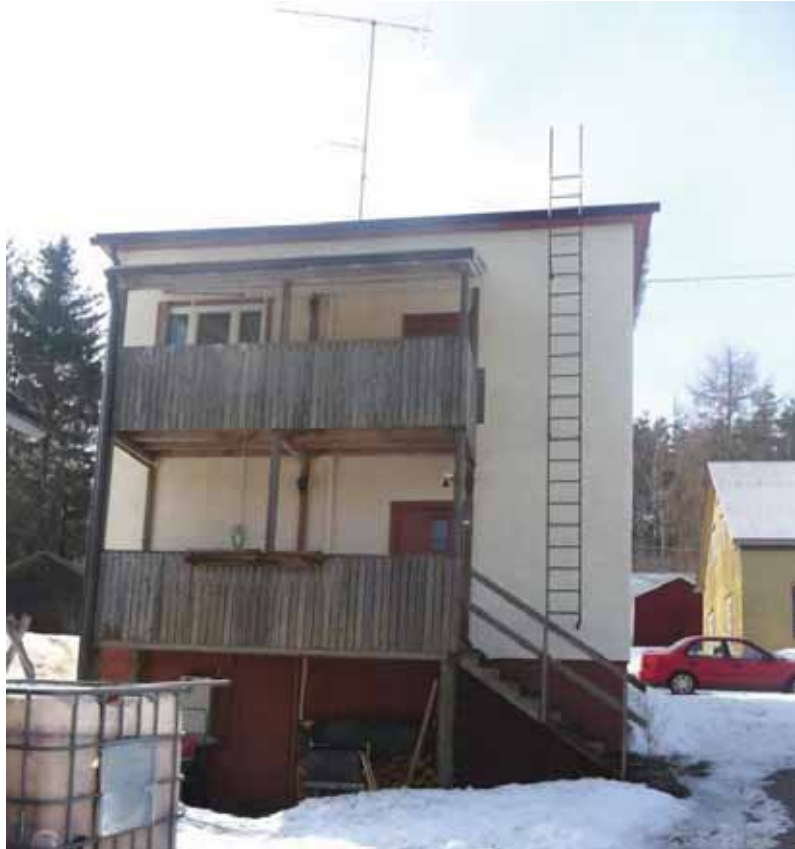
155. Entinen Saaren kauppa (25/18) pihalta.

parveke ja kuisti, jotka on tehty vuoden 1995 jälkeen. Silloin otetussa valokuvassa ylempi parveke on ollut pieni ja kattamaton, ja alemman tilalla on ollut pelkkä sisäänkäynti portaineen. ⁵⁹ Pihapiiriin kuuluu matalia puurakennuksia, joiden väri on punamulta. Toisessa on osa seinää rakennettu suurista sementtitiilistä. Yhdessä tien toisella puolella sijainneiden Osuuskauppa Kyminmaan ja Karppisen kyläkaupan (Werlan kyläkauppa) kanssa muodosti Saaren kauppa yhtenäisen liikekeskuksen, jossa riitti asiakkaita.

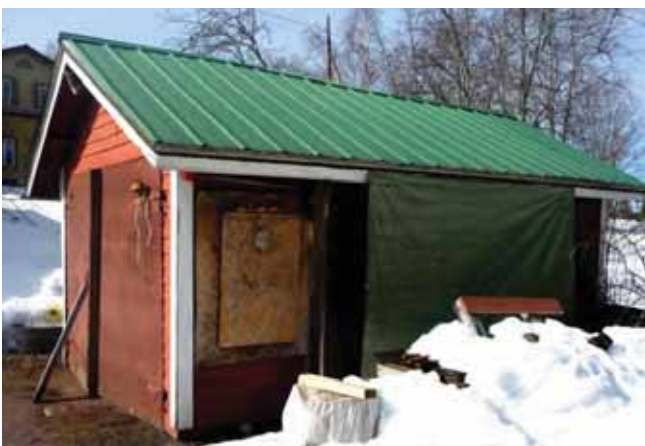
156. Piharakennus I (82).

Arvoluokitus: B. Rakennuksiin liittyy rakennushistoriallisia ja historiallisia arvoja, ja ne ovat osa suurempaa maisemallista kokonaisuutta. Rakennukset ovat säilyneet alkuperäisessä asussaan tai muutokset on sopeutettu onnistuneesti niiden arkkitehtuuriin.

Kaksi piharakennusta edustaa paikkakunnan perinteistä puurakennustapaa, jolle on tyypillistä punamullan väri. Piharakennus I on vaakalaudoitettu ja molemmissa on peltikatto. Piharakennus II on pysty-laudoitettu, ja siinä on sementtitiilistä rakennettu osa.

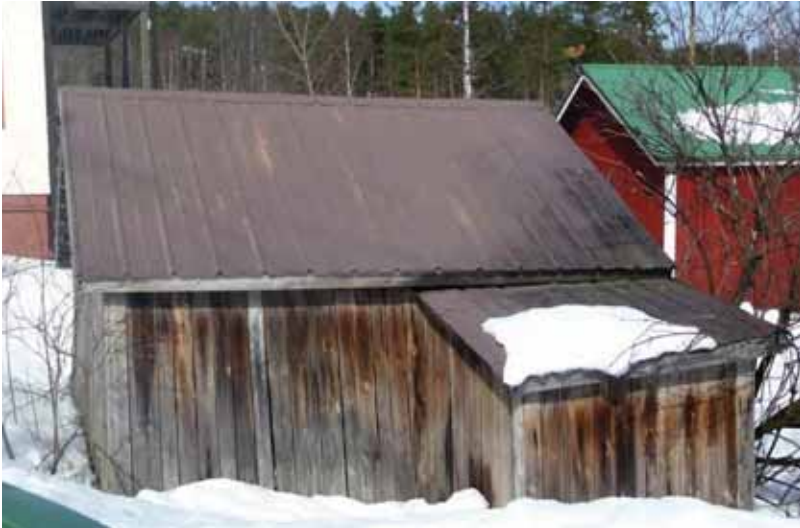
159. Vaja (84).

Vaja. Arvoluokitus C. Vaja on huolittelematon ja maalaamaton lautarakennus, jossa on peltikatto.

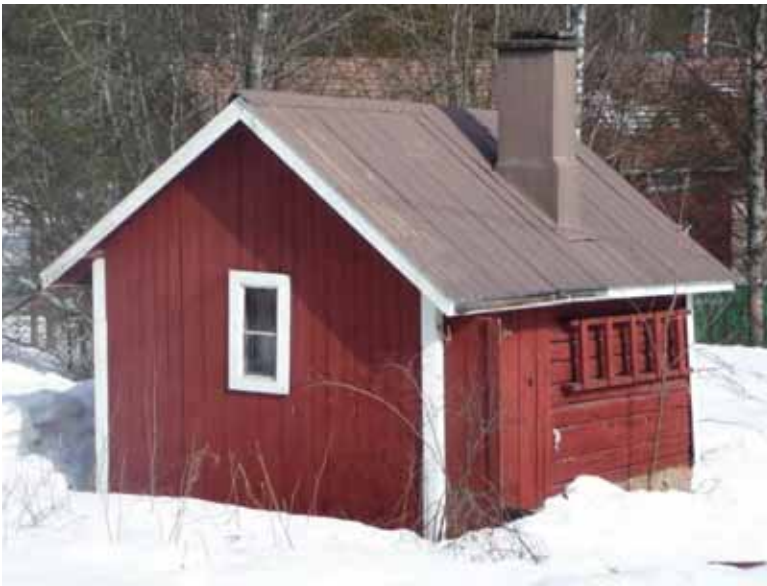
160. Vanha sauna (85).

Sauna. Arvoluokitus: B. Rakennukseen liittyy rakennushistoriallisia ja historiallisia arvoja, ja se on ollut osa suurempaa kylän kokonaisuutta.

Sauna on osittain pysty-laudoitettu ja toiselta puolelta vaakasuorista hirsistä koottu punainen rakennus, jossa on peltikatto. Rakennus on selvästi iältään vanha.

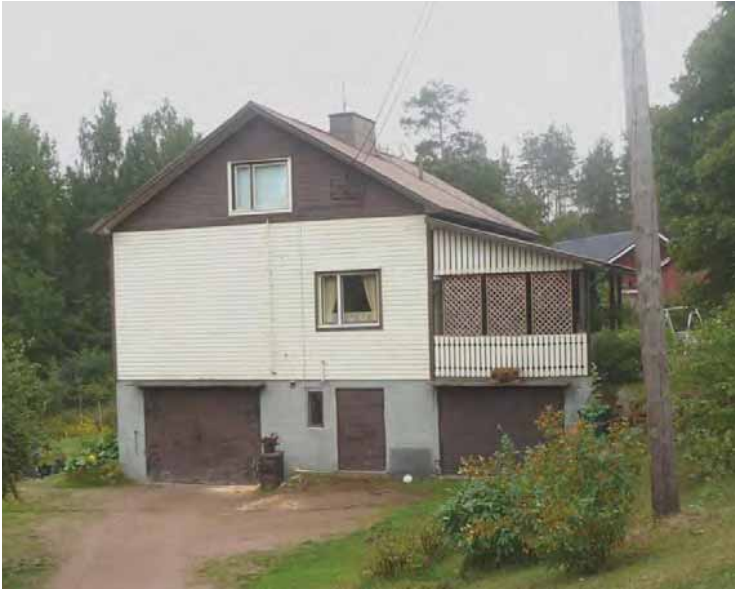
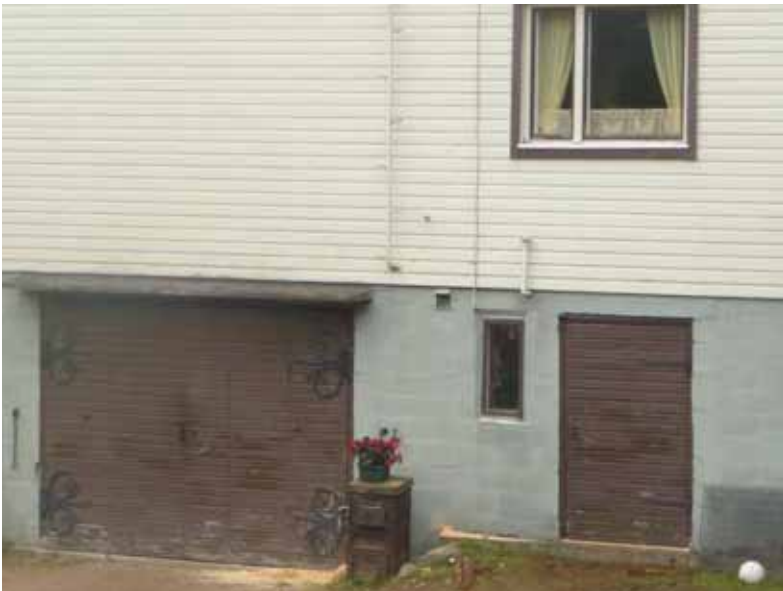
161. Asuinrakennus (25/20).

Arvoluokitus: C. Puolitoistakerroksinen vaakaponttilaudoitettu asuintalo edustaa sodanjälkeistä rakennuskantaa. Rakennusta on muuteltu.

Tien puolella on tilava katettu kuisti. Autotallin oven saranat on tuotu Verlan tehtaalta ennen sen museoimista, eli rakennusta on täydennetty ja korjattu luultavasti vuoden 1964 jälkeen.

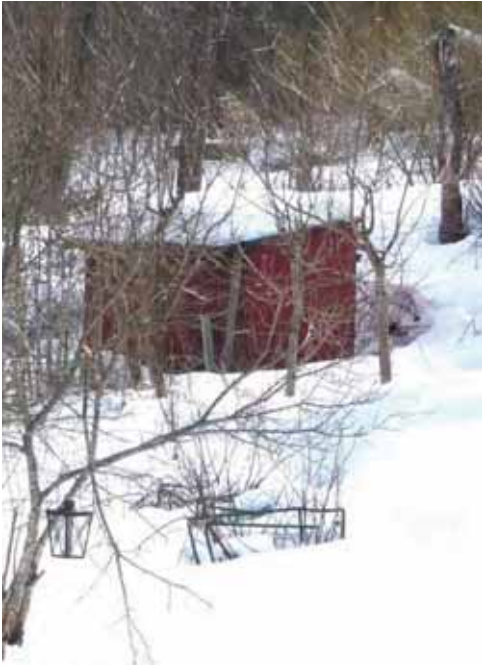
163. Pulpettikattoinen vaja.

Vaja (87). Arvoluokitus: C. Punaiseksi maalattu puurakenteinen pulpettikattoinen vaja on ajoittamaton (163).

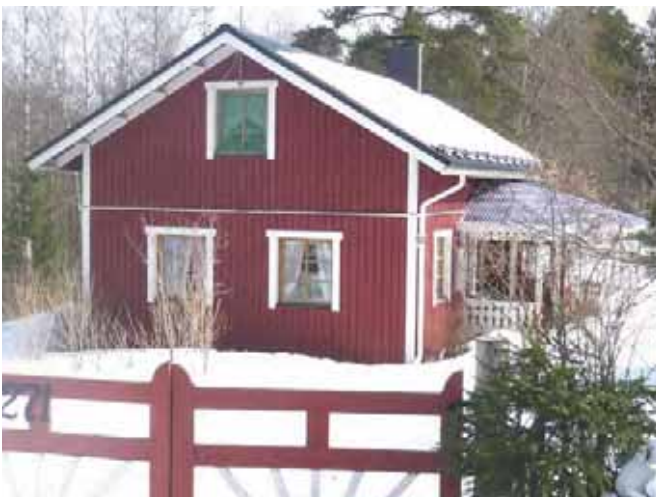
166. Järvenpää, asuinrakennus.

Arvoluokitus: B. Rakennukseen liittyy rakennushistoriallisia ja historiallisia arvoja, ja se on osa suurempaa maisemallista kokonaisuutta. Rakennus on säilynyt osittain alkuperäisessä asussaan.

1900-luvun alun työläisasunto on pystylaudoitettu ja satulakattoinen. Siihen on lisätty myöhemmin koristeelliset kuistit. Rakennuksen värit ovat punainen ja valkoinen. Samat värit toistuvat porttirakennelmassa (166).

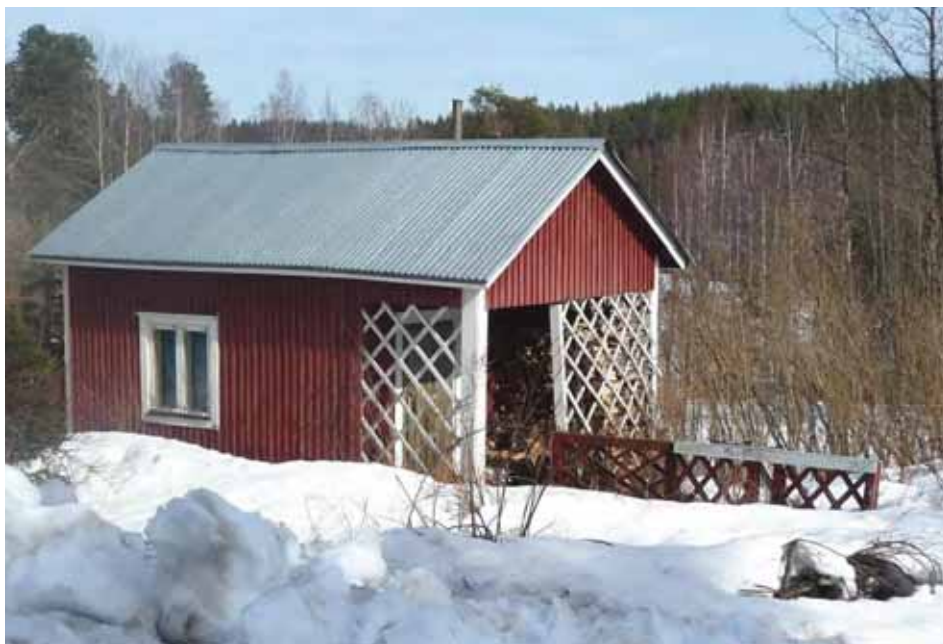
167. Järvenpää, aitta.

Pihassa on punainen peiterimavuorattu aittarakennus, jossa on valkoiseksi maalattu säleikkö ja peltikatto (167).

Aitta (91) Arvoluokitus: B. Rakennukseen liittyy rakennushistoriallisia ja historiallisia arvoja, ja se on osa suurempaa maisemallista kokonaisuutta. Rakennus on säilynyt alkuperäisessä asussaan tai muutokset on sopeutettu onnistuneesti sen arkkitehtuuriin.
