VERLAN OSAYLEISKAAVAN RAKENNUSINVENTOINTI 2010-11

Hanna-Riitta Toivanen

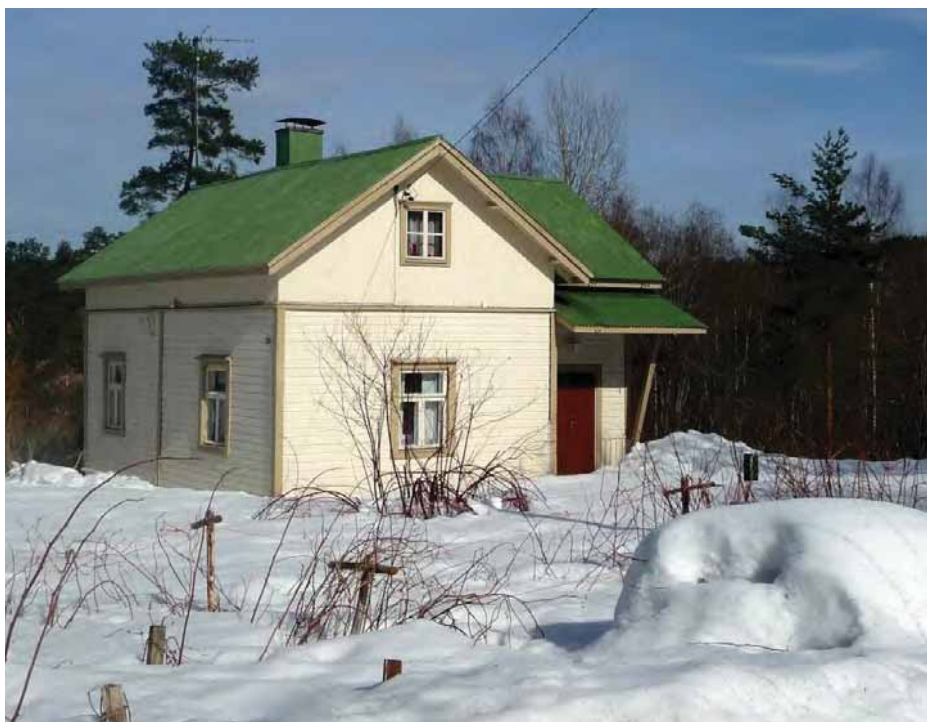
168. Asuinrakennus.

Arvoluokitus: B. Rakennukseen liittyy rakennushistoriallisia ja historiallisia arvoja, ja se on osa suurempaa maisemallista kyläkokonaisuutta.

Vaakaponttilaudoitettu pienehkö työläisasunto, joka on säilynyt historiallisesti varsin aitona 1900-luvun alusta. Rakennuksen perustus on tehty lohkotuista kivistä (168).

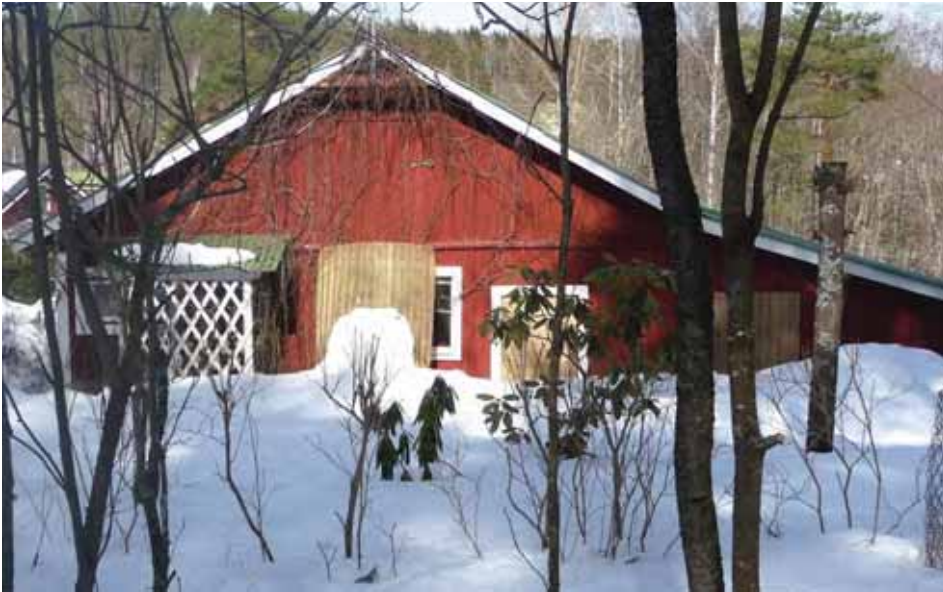
169. Piharakennus I (93).

Pihan laidalla on peiterimalaudoitettu ulkorakennus, jossa on myös autotalli (169). Pihassa on lisäksi pienempi ulkorakennus sekä uudempi sauna (170).

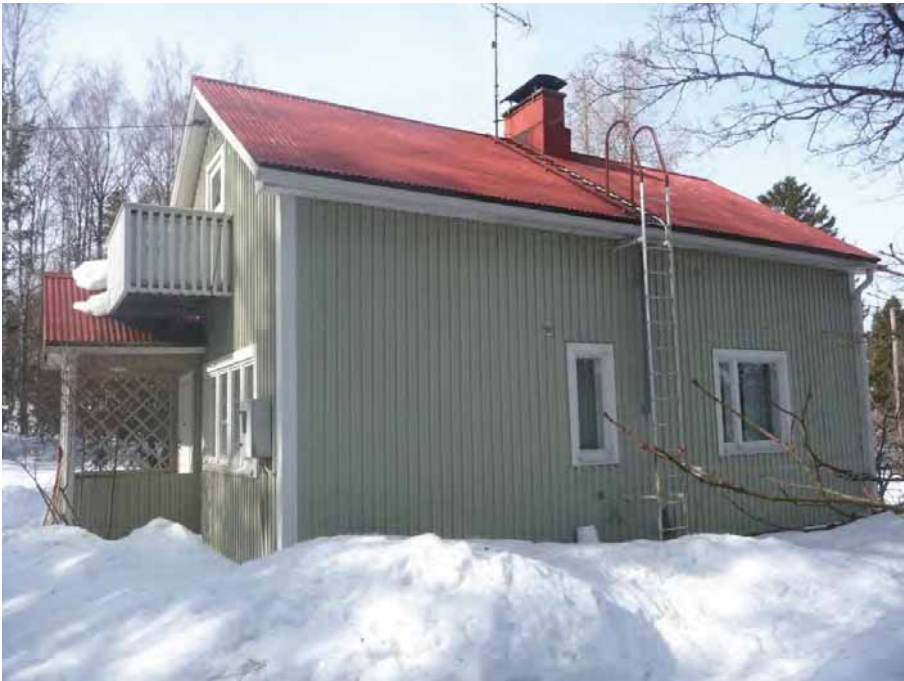
171. Asuinrakennus (25/26).

Päärakennuksessa on säleiköllä varustettu kuisti ja parveke (171).

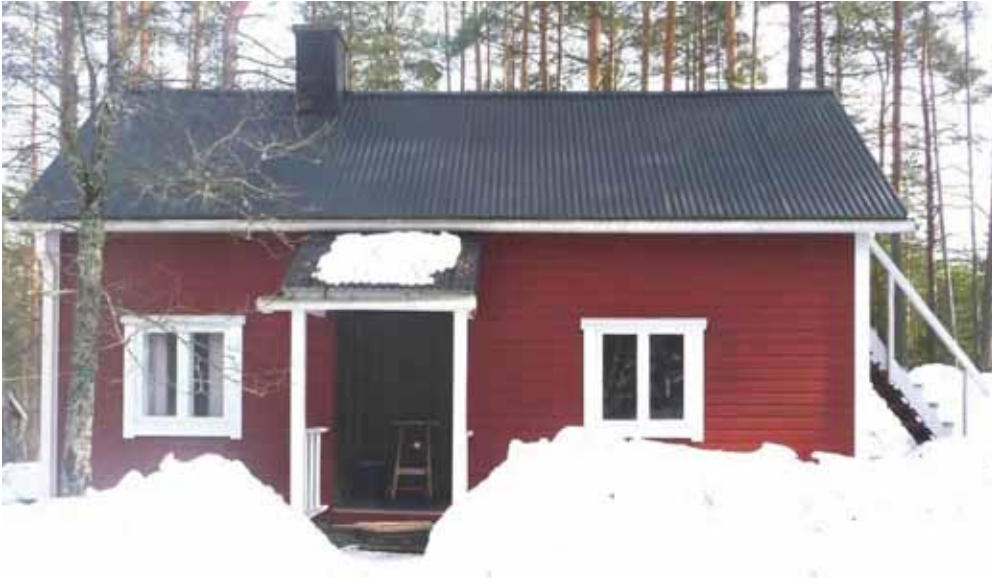
172. Sauna 1920-luvulta.

Arvoluokitus: B. Rakennukseen liittyy rakennushistoriallisia ja historiallisia arvoja, ja se on osa vanhaa kylän kokonaisuutta.

Sauna on vaakalautoitettu punaiseksi maalattu rakennus, jossa on katoksella varustettu sisäänkäynti, ulkopuolelta ullakolle johtavat tikapuut, ja peltikatto (172).

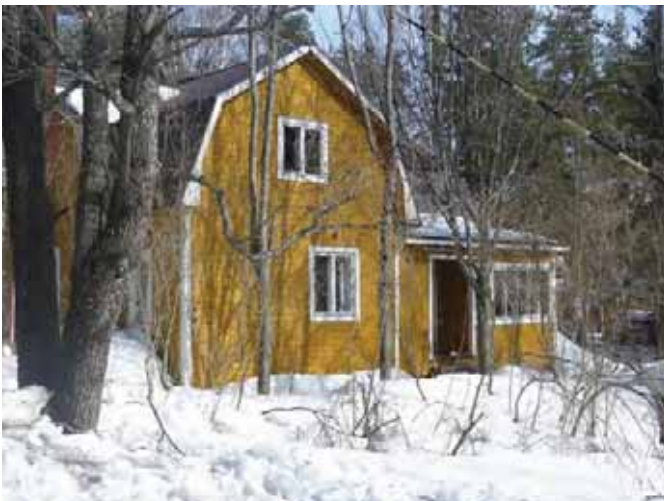
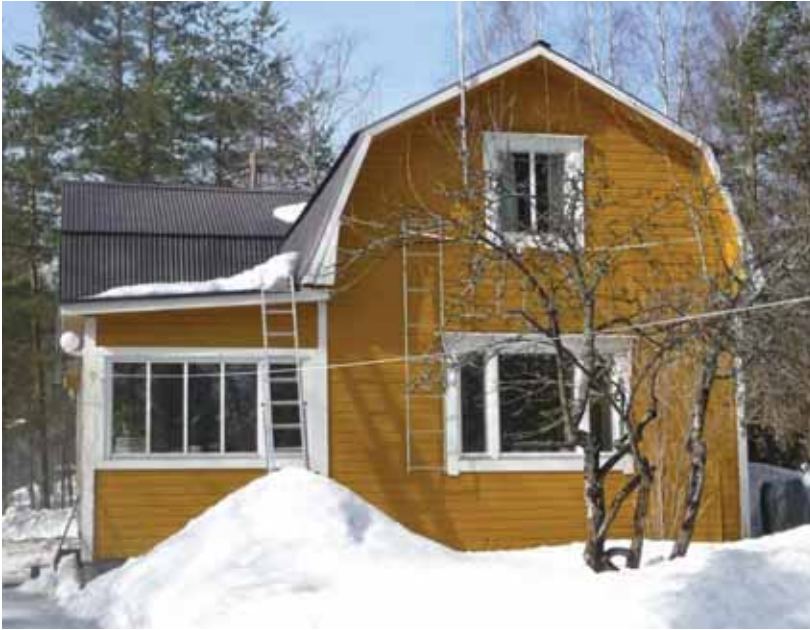
173. Asuinrakennus (25/27).

Asuinrakennus (25/27) (97). Arvoluokitus: B. Rakennukseen liittyy rakennushistoriallisia ja historiallisia arvoja, ja se on osa kylätien varren maisemallista ja rakennettua kokonaisuutta. Rakennus on säilynyt osittain alkuperäisessä asussaan.

Mansardikattoinen vaakalautoitettu päärakennus, jollaiset olivat tyypillisiä 1900-luvun alun työläisasuntoja, sijaitsee tien välittömässä tuntumassa. Talon ikkunoita on myöhemmin muutettu standardimaisiksi, ja kuistia on laajennettu (173-174).

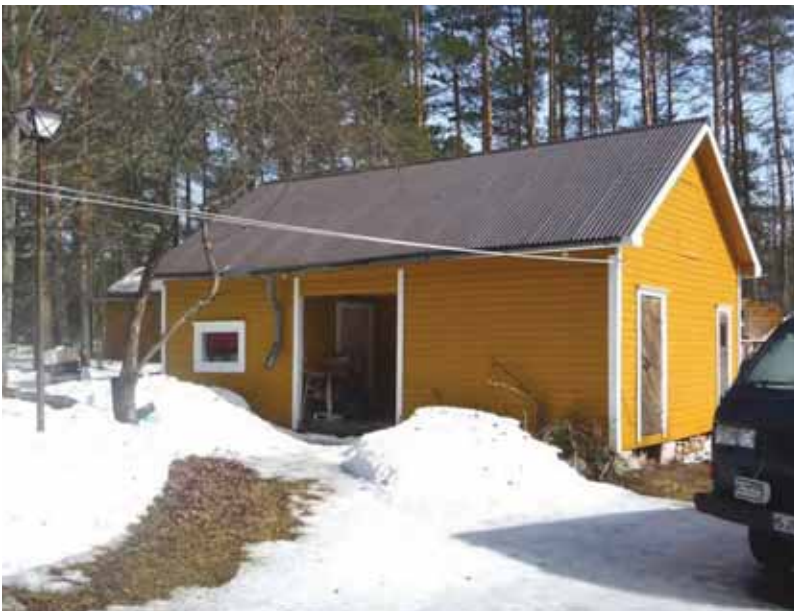
175. Piharakennus I.

Arvoluokitus C.

Piharakennus I on vaakalaudoitettu peltikattoinen aittarakennus, jossa on sisäänvedetty kuisti (175). Talossa on peltikatto. Ilmeisesti vanha rakennus on korjailtu tunnistamattomaksi tai kyseessä on uudisrakennus.

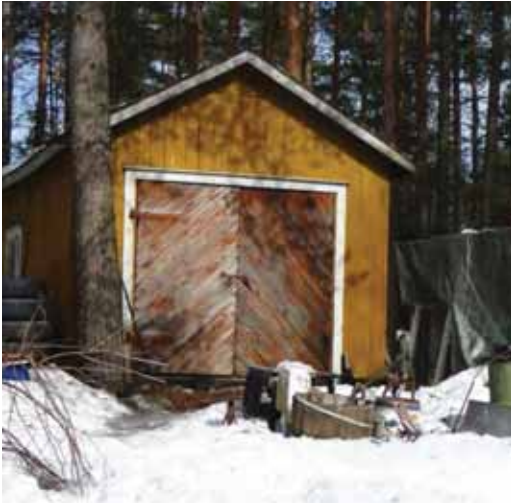
176. Piharakennus II.

Piharakennus II. (99) Arvoluokitus B. Rakennukseen liittyy rakennushistoriallisia ja historiallisia arvoja, ja se on osa kylätien varren maisemallista ja rakennettua kokonaisuutta. Rakennus on säilynyt alkuperäisessä asussaan tai muutokset on sopeutettu onnistuneesti sen arkkitehtuuriin.

Piharakennus II on pysty-laudoitettu satulakattoinen rakennus, joka on voinut toimia liiterinä (176). Molemmat piharakennukset on maalattu okranvärisiksi samoin kuin päärakennuskin.

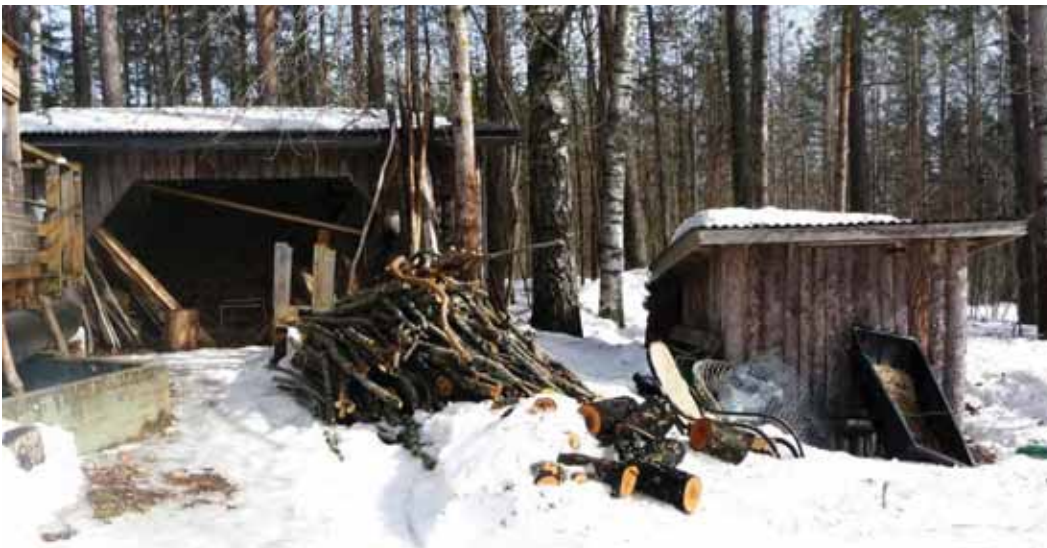
177. Vajat.

Vajat (100) Arvoluokitus C.

Kahdesta huolittelemattomasta vajasta ainakin toinen toimi puutavarasuojana (177).

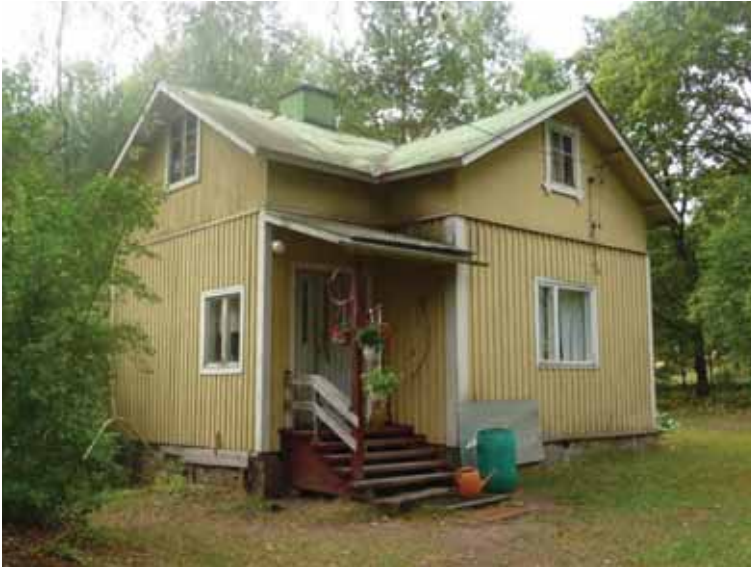
178. Asuinrakennus (25/36).

Asuinrakennus (25/36) (101). Arvoluokitus: B. Rakennukseen liittyy rakennushistoriallisia ja historiallisia arvoja, ja se on osa kylätien varren maisemallista ja rakennettua kokonaisuutta. Rakennus on säilynyt osittain alkuperäisessä asussaan.

Pieni taitekattoinen työläisasunto muodostaa ulkorakennusten kanssa 1900-luvun alulle tyypillisen pihapiirin. Talon nurkka on sisäänvedetty portaiden ja sisäänkäynnin kohdalta. Puupinta on pysty-laudoitettu, ja väri vaalean kellertävä, nurkkalaudat ja ikkunanpielet valkoiset.

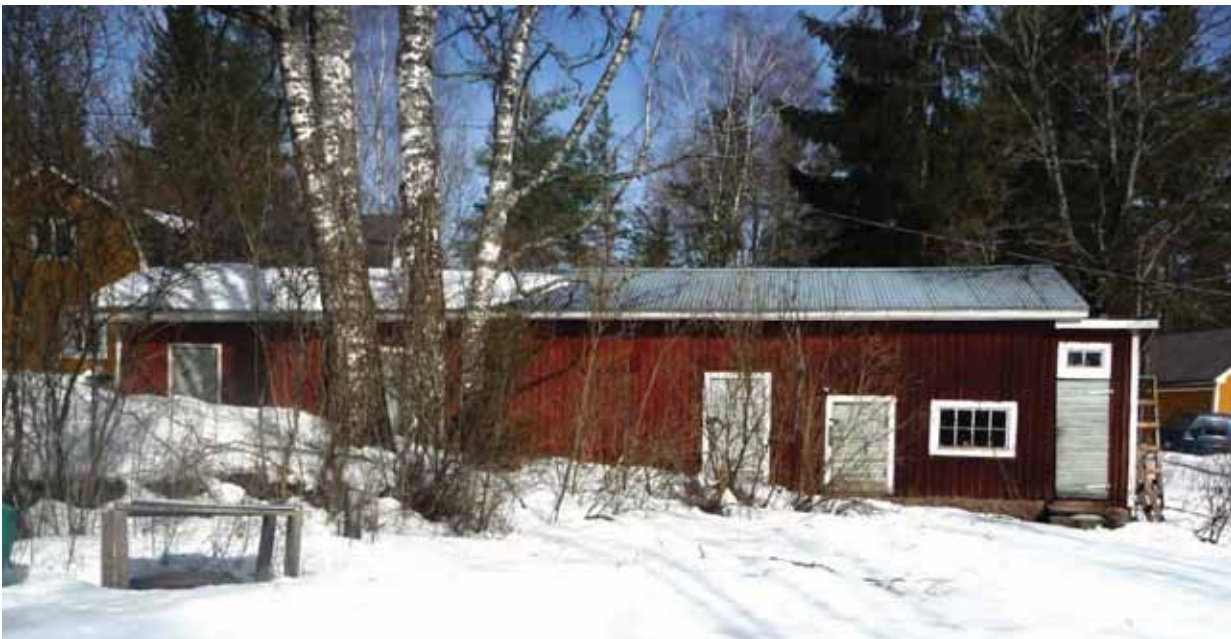
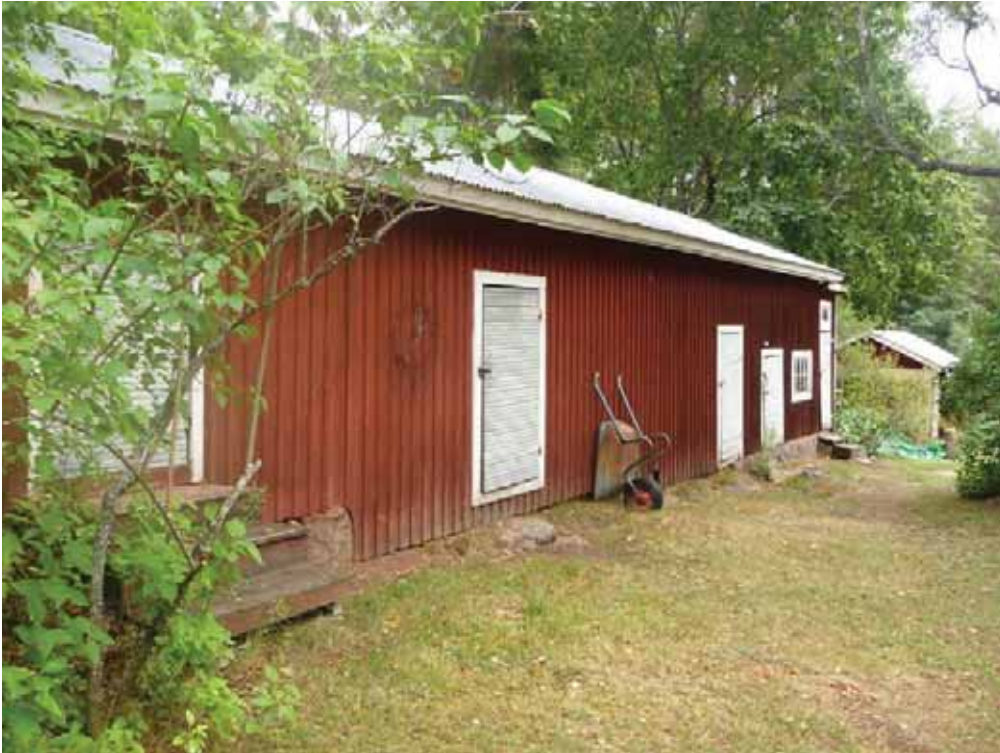
179. Piharakennus I.

Piharakennus I on pitkänomainen, pystyrimalaudoitettu peltikattoinen punainen rakennus, joka on osa vanhaa pihapiiriä (179-180).

Piharakennukset I-II ja kaivo: Arvoluokitus: B. Rakennuksiin liittyy rakennushistoriallisia ja historiallisia arvoja, ja ne ovat osa 1900-luvun alun pihakokonaisuutta. Rakennukset ovat säilyneet alkuperäisessä asussaan tai muutokset on sopeutettu onnistuneesti niiden arkkitehtuuriin.

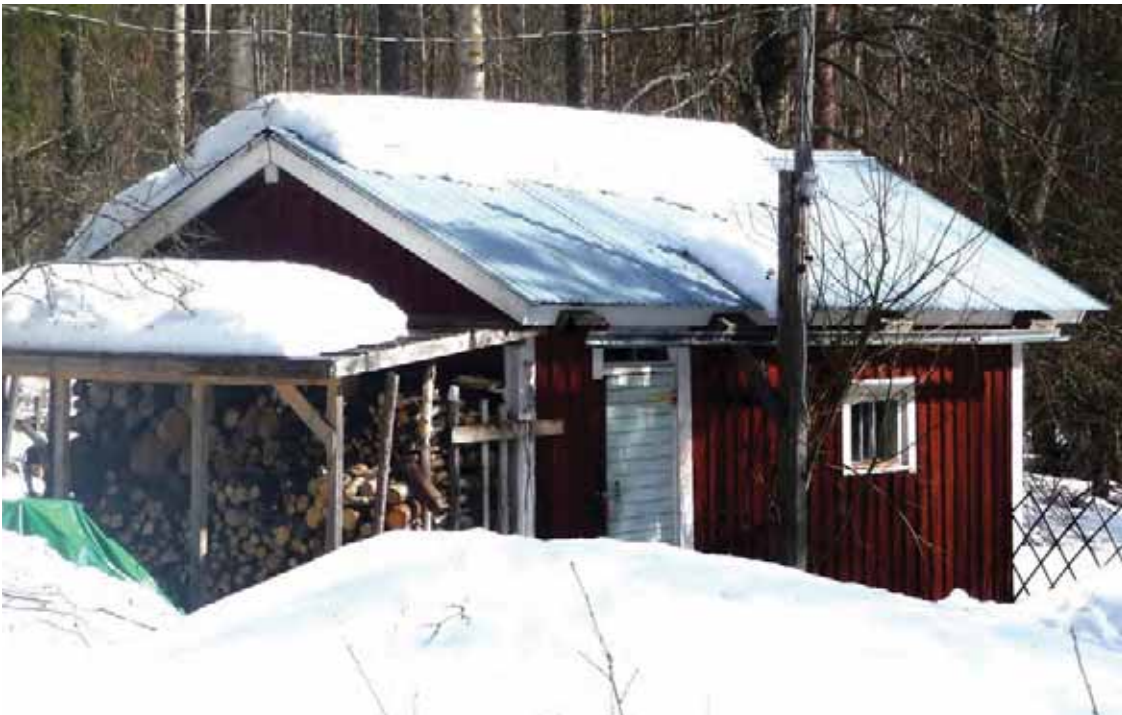
181. Piharakennus II.

Piharakennus II vaikuttaa yhtä vanhalta. Se on pieni pystyrimalaudoitettu peltikattoinen vaja, jonka seinustalla säilytetään polttopuita (180-181). Pihakaivo (182) on selvästi iältään vanha.

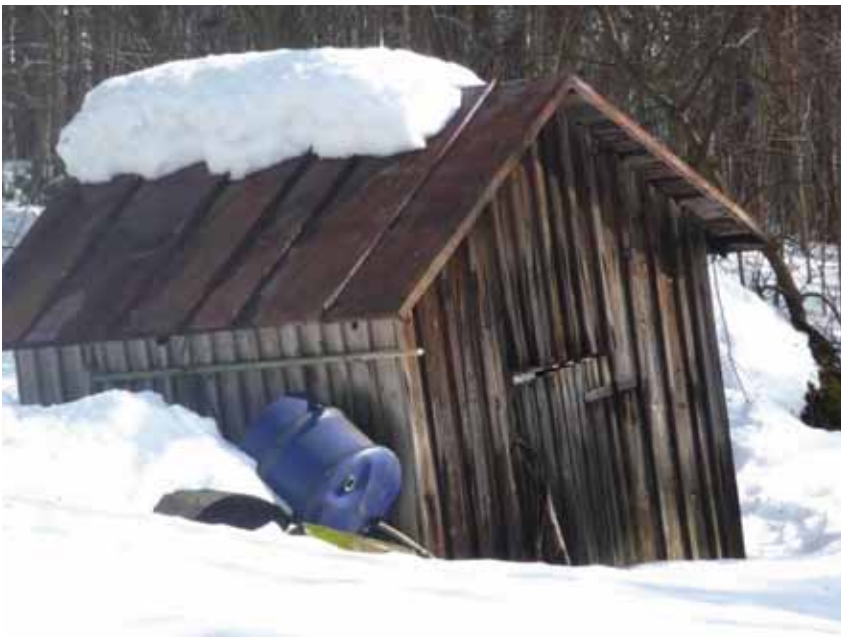
183. Hyljätty kanala.

Vanha kanala (104): Arvoluokitus C.

Tontin nurkassa on pystyrimalaudoitettu maalaamaton kanala, joka on romahtamispisteessä (183).

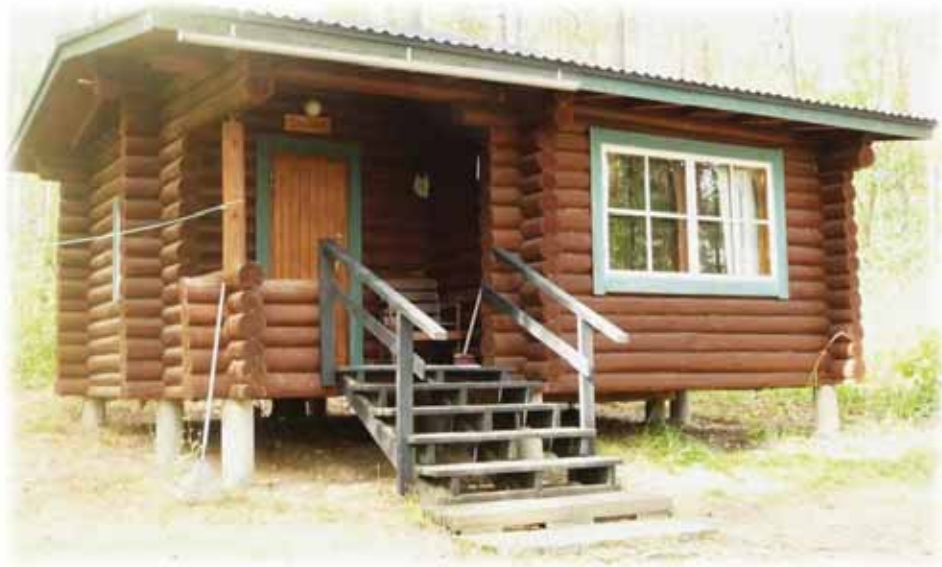
184. Saukko (105)

Hirsniemen pyöreistä hirsistä rakennetut mökit ovat nimeltään Jänis, Mäyrä, Orava ja Saukko, (184), jonka takana on ajoittamaton kaivo. Mökkien yhteyteen kuuluvat erilliset kuivakäymälät ja pyöröhirsistä rakennettu sauna. Jokaisella mökillä on oma käymälänsä.

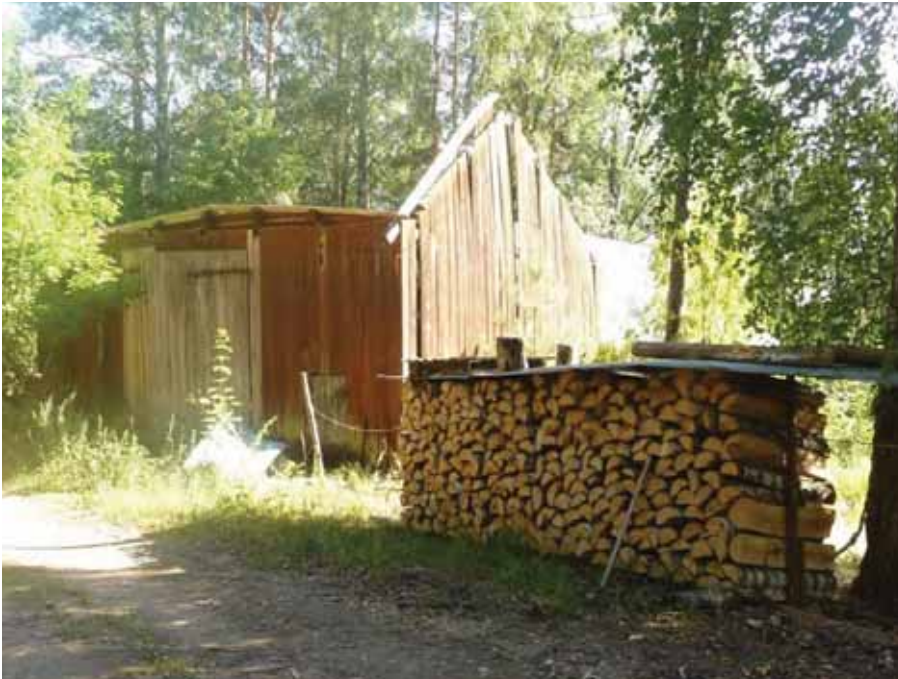
212. Puimala.

Arvoluokitus C. Sahalle mentäessä on tien mutkassa entinen puimala tai riihi, joka on jo romahtamaisillaan, mahdollisesti 1930-1940 -luvulta (212).

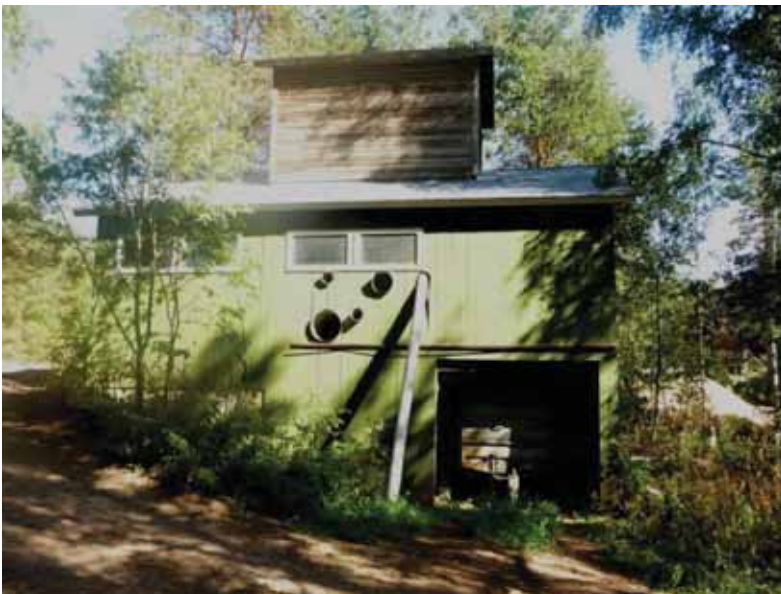
213. Viljankuivaamo.

Arvoluokitus B. Rakennuksella on kulttuurihistoriallisia ja paikallishistoriallisia arvoja.

Sahalle tultaessa on sen reunassa viljankuivaamo 1960-luvulta (213). Viljankuivaamo on pysty-laudoitettu, erillisellä vaakalaudoitetulla tornimaisella osalla varustettu rakennus, joka kuvaa 1960-luvulla käytettyjä menetelmiä ja kertoo osaltaan Puolakan tilan maatalouden harjoittamisesta.

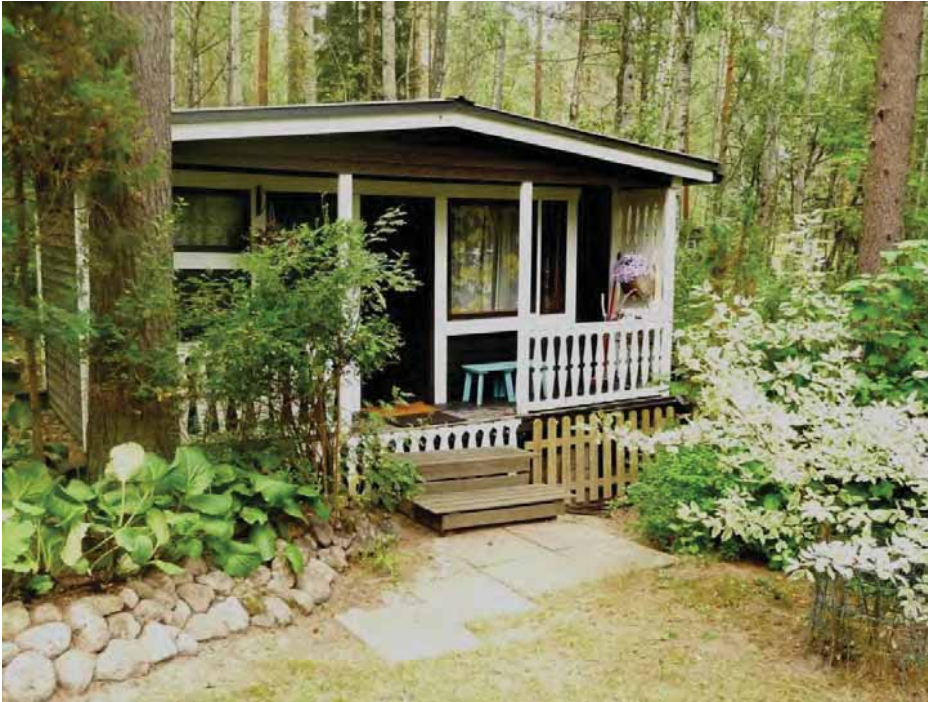
225. Villa Lydia, aitta.

Aitta on pieni vaakalaudoitettu puurakennus, jossa on matala satulakatto ja viehättävä kuisti.

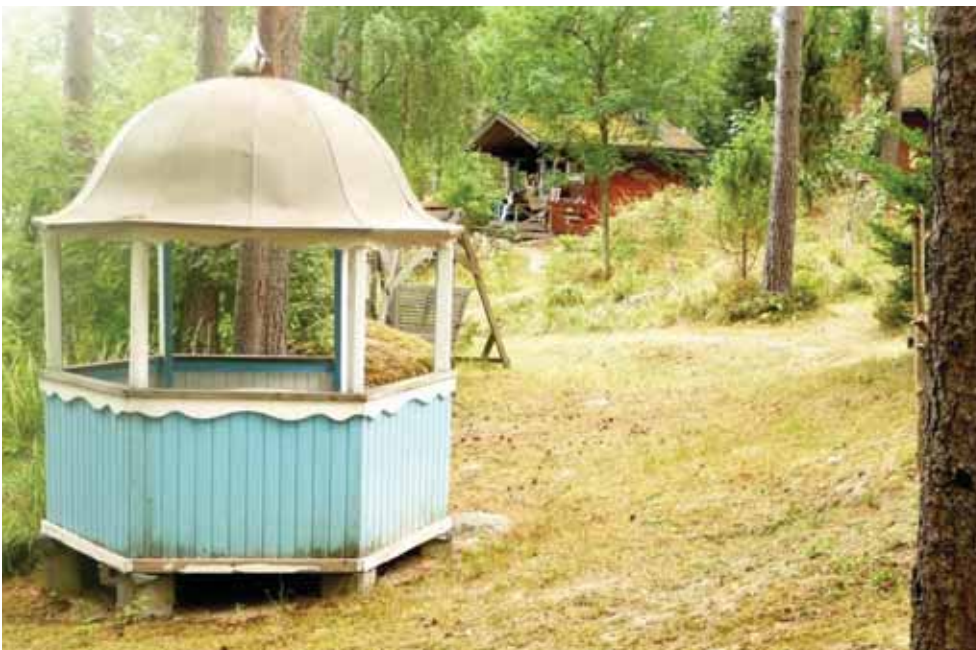
226. Villa Lydia, huvimaja.

Rannan tuntumassa oleva huvimaja on sementtitolpille nostettu pieni puurakennelma. Villa Lydian pihapiirin rakennukset muodostavat erilaisina vähän sekavan kokonaisuuden.

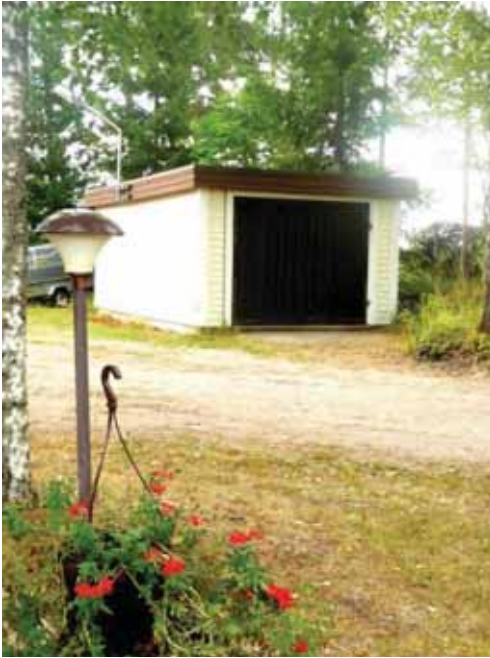
196. Verlantie 183 A autotalli 1970-luvulta.

Arvaluokitus C. Autotalli on tyypillinen 1970-luvun tasakattoinen talo, joka on vaakalaudoitettu (197).

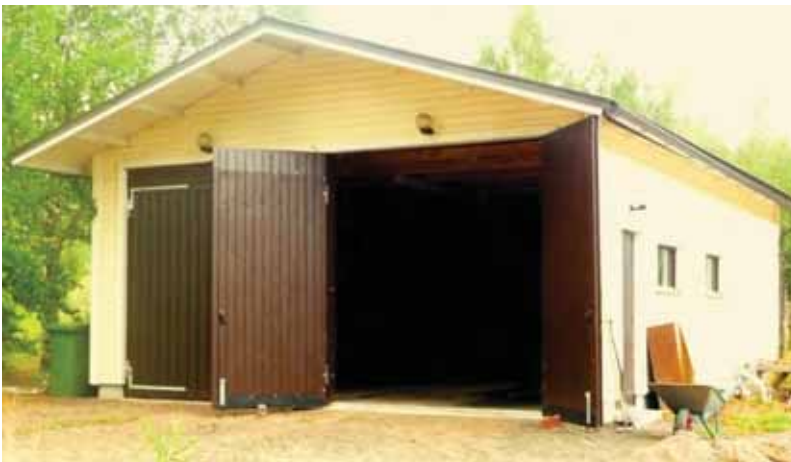
197. Konehalli vuodelta 2000.

Arvaluokitus C. Konehalli on harjakattoinen, vaakalautoitettu halli jossa on pienet ikkunat ja leveät ovet. Piharakennusten arvo on yksinomaan käytännöllinen.

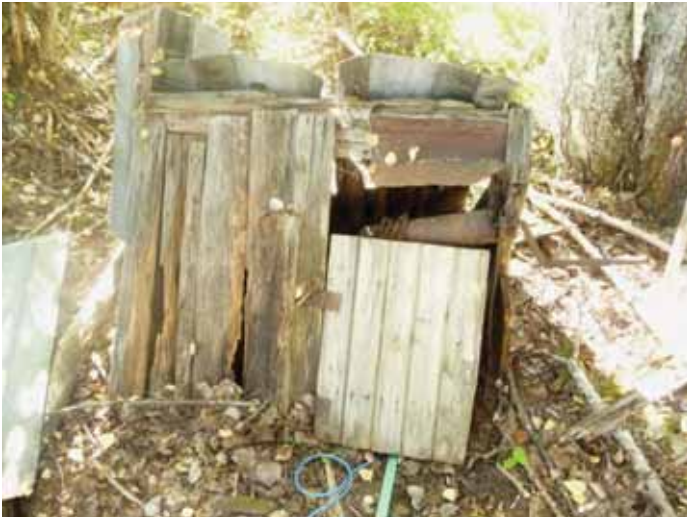
198. Tienvarsikaivo I.

Arvaluokitus: B. Rakennelma on säilynyt lähes alkuperäisessä asussaan ja se on harvinainen.

Tien varresta Verlantie 205 takaa löytyy harvinainen puurakenteinen kaivo, josta saadaan vielä hiukan vettä. Kaivon vedennostonjärjestelmä on vanha, samoin kaivon puinen tukilautoitus (198). Kaivo on toiminut kahden tien toisella puolella olevan talon vedenottoaikkana.

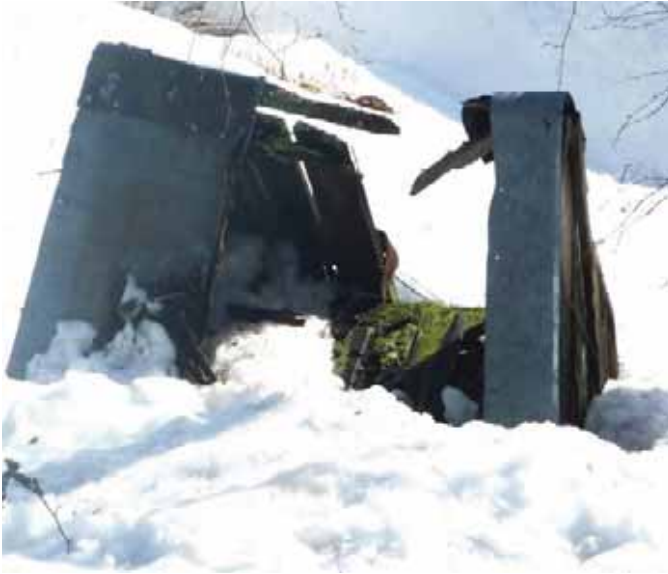
199. Tienvarsikaivo II.

Arvaluokitus: B. Verlantie 213 rakennuksia vastapäätä tien toiselta puolelta löytyy toinen tienvarsikaivo, joka on erittäin huonossa kunnossa. Kaivon rakennelmaan on kiinnitetty peltiämpäri (199).

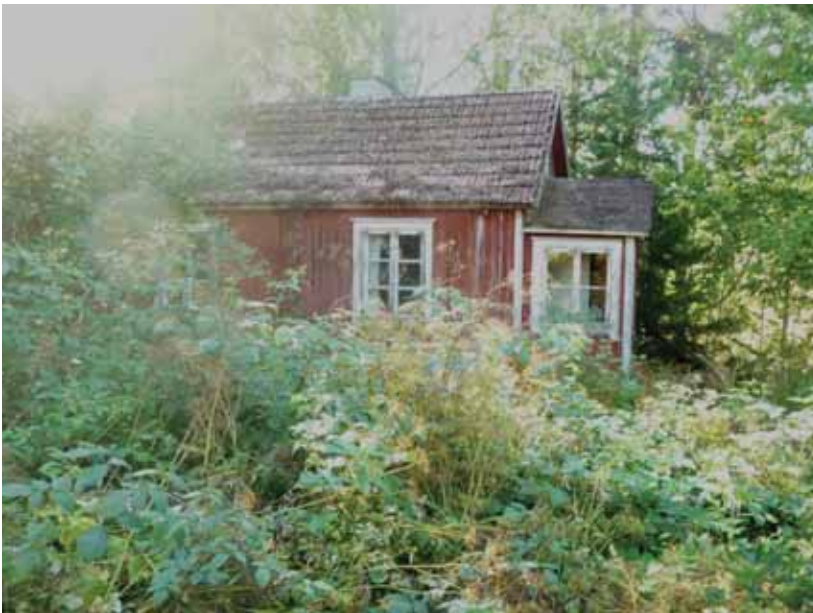
202. Alfred Puolakan mökki.

Alfred Puolakan mökki (116)

Arvoluokitus B. Rakennukseen liittyy kulttuurihistoriallisia ja paikallishistoriallisia arvoja, mutta se on huonossa kunnossa.

Pihapiiri perustuu vanhalle jaottelulle, mutta rakennusten ikä vaihtelee. Asuinrakennuksen takana on pihapiirin silmämääräisesti vanhin rakennus, ajoittamaton tupamökki jossa asui aikanaan tilanomistajan isän setä Alfred Puolakka (202).

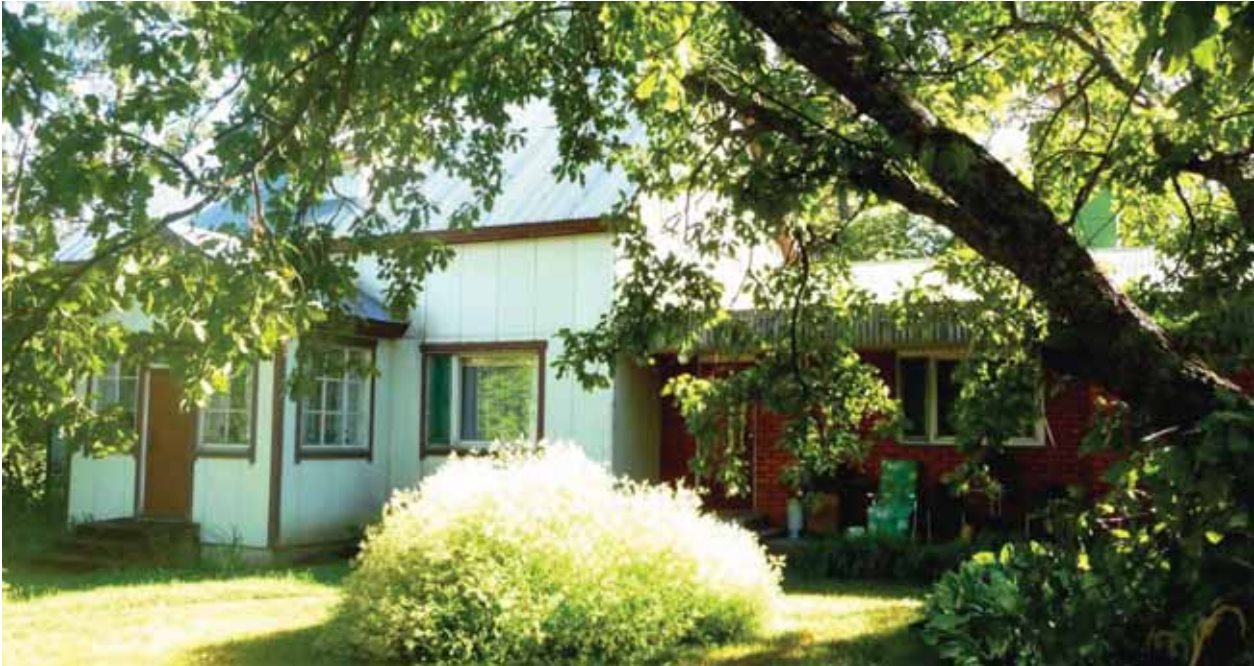
203. Puolakan tilan päärakennus, mahdollisesti 1930-luvulta, jatkettu 1960-luvulla.

Päärakennus (117)

Arvoluokitus C. Päärakennus on todennäköisesti 1930-luvulta, mutta sitä on jatkettu tiiliosalla 1960-luvulla. Tämä vanhempi, todennäköisesti 1930-luvulla rakennettu osa on myöhemmin päällystetty mineriitillä (203. Puolakan tilan päärakennus).

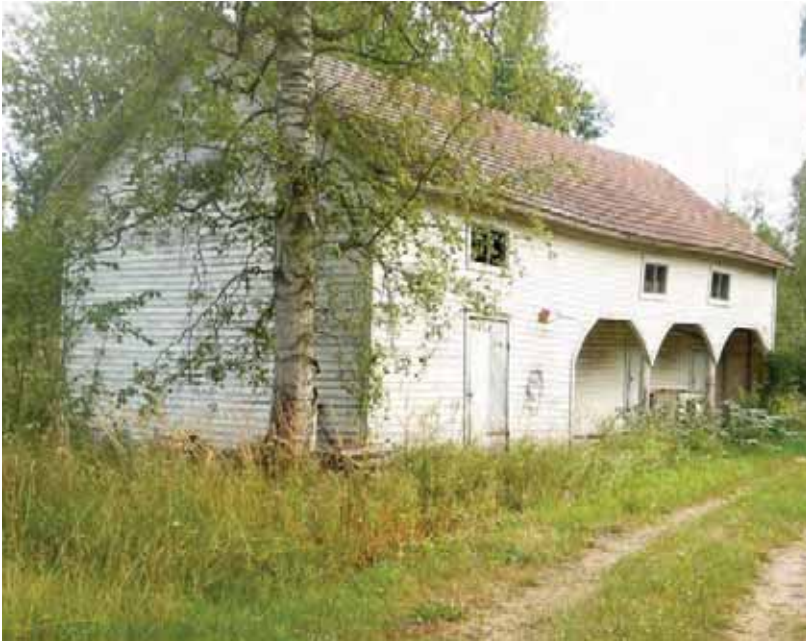
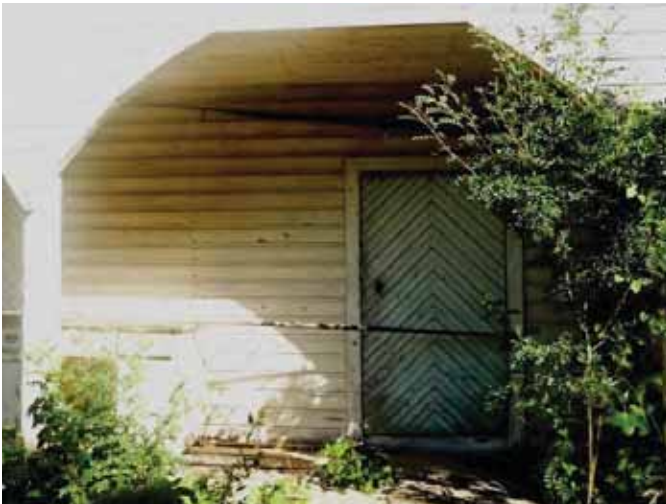
204-205. Aitta- ja liiterirakennus.

Aitta- ja liiterirakennus (118)

Arvoluokitus: B. Rakennukseen liittyy rakennushistoriallisia ja paikallishistoriallisia arvoja, ja se on osa suurempaa pihapiirin kokonaisuutta.

Pihapiirin rakennuksista arvokkain on aitta- ja liiterirakennus (204-205)) Rakennus on vaakalautoitettu, ja siinä on tiilikatto. Kuistin kaaret kertovat tyyllittelystä.

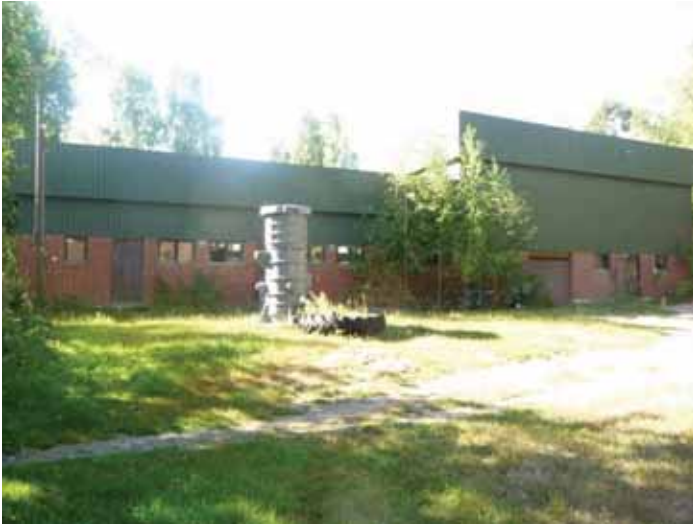
206. Puutavarahöyläämö.

Pihapiirin muihin rakennuksiin kuuluvat auto- ja traktoritalli, aaltopeltinen ulkorakennus sekä navetasta tehty puutavarahöyläämö (206). Entinen höyläämö paloi 1998.

Puutavarahöyläämö (119). Arvoluokitus C. Puutavarahöyläämö on tiiliseinäinen peltikattoinen rakennus, jossa navetan rakenne on selvästi nähtävissä (206).

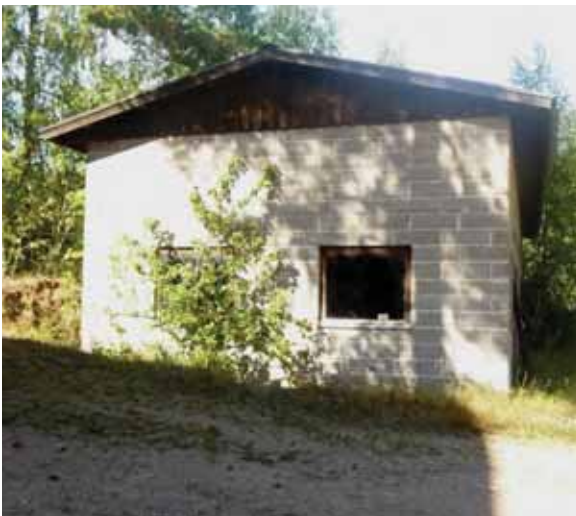
207. Auto- ja traktoritalli.

Auto- ja traktoritalli (120). Arvoluokitus C. Auto- ja traktoritalli on satulakattoinen, sementtitiilestä tehty rakennus (207).

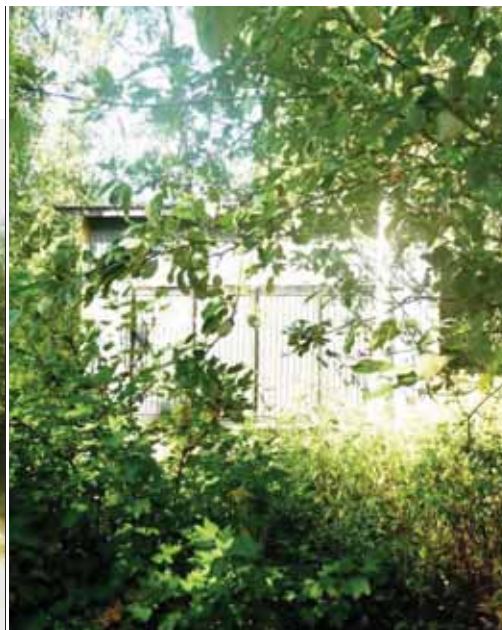
208. Peltinen piharakennus.

Ulkorakennus (121). Arvoluokitus C. Ulkorakennus on aaltopeltiä (208).

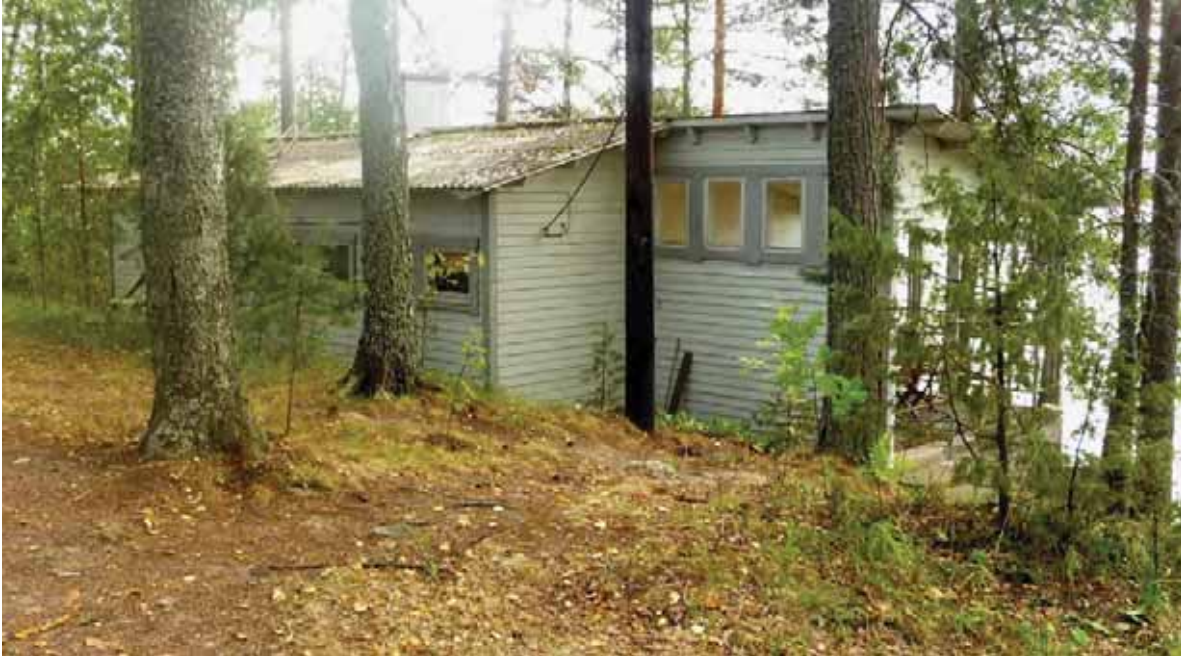
215. Arvilan kesäasunto.

Arvoluokitus: B. Rakennuksiin liittyy rakennushistoriallisia ja maisemallisia arvoja. Rakennukset ovat säilyneet alkuperäisessä asussaan.

Kesäasunto rantatöyräällä sekä samanaikainen piharakennus muodostavat kauniin pihapiirin (215-216). Suunnittelutyön teki rakennusmestari. Vaaleansävyisellä siniharmaalla värillä maalatut lautarakennukset kätkeytyvät maisemaan. Mökissä on avoin katettu kuisti, jonka lasikuituinen katto päästää auringonvalon läpi. Rakennukset on tehty 1964.

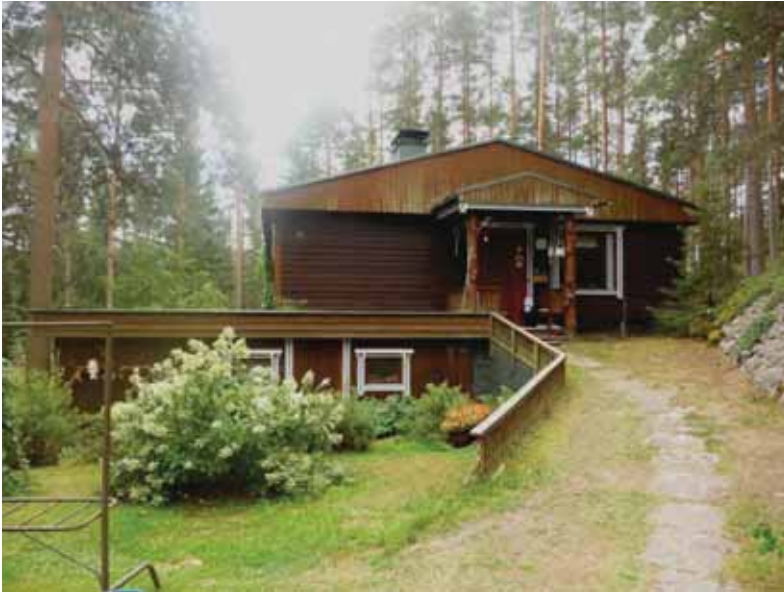
217. Kaijanlahti, omakotitalo.

Asuinrakennus (130)

Arvioluokitus: C. Lautarakenteinen tilava asuinrakennus on valmistunut 1974. Rakennuksen alakerrassa on sauna. Lisäksi pihapiiriin kuuluvat erilliset aitta, autotalli, venevaja ja huvimaja kaikki 1970-luvulta (Paavo Laine).

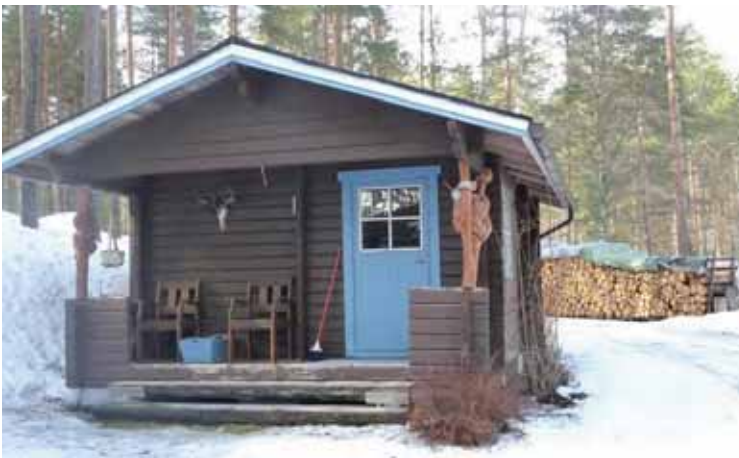
218. Kaijanlahti, aitta.

Arvoluokitus C. Rakennukset edustavat 1970-luvun tyyliä (217-222).

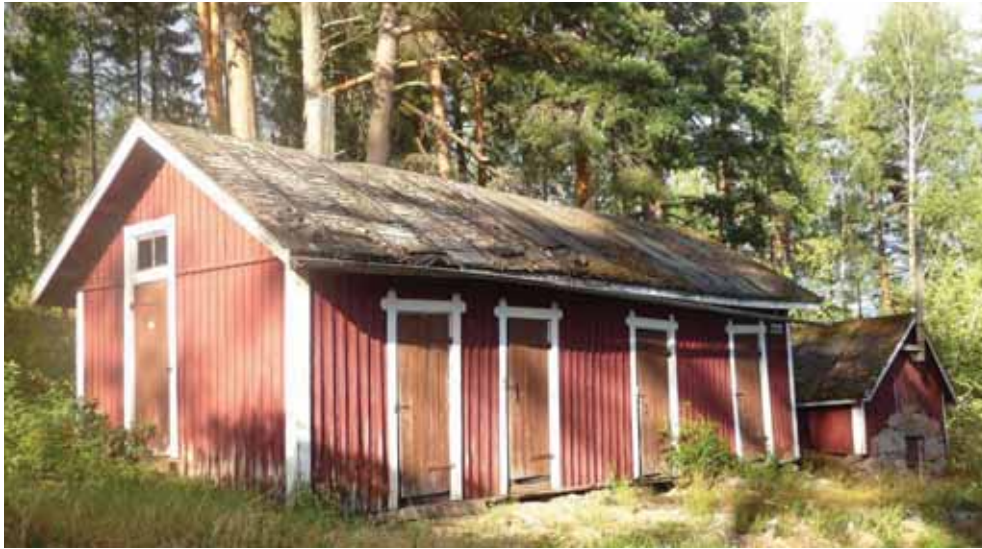
227. Ricterien talon ulkorakennukset VU 5 a, b.

Pihapiirissä kasvoi hyötykasveja ja kukkia, ja siellä oli puutarhakeinu. Yhden valokuvan perusteella pihalla on kasvanut lupiinejakin. Pienen ylhäällä kulkevan tien toisella puolella sijaitsevat ulkorakennus (VU 5 a) ja maakellari (VU 5 b). Molemmat ovat punaisia pystyrimalautoitettuja rakennelmia (97-99, 227). Ulkorakennuksen takana oli kaksi sikolättiä ja kanala ja sieltä löytyvät vieläkin kiviportaitten jäännökset.

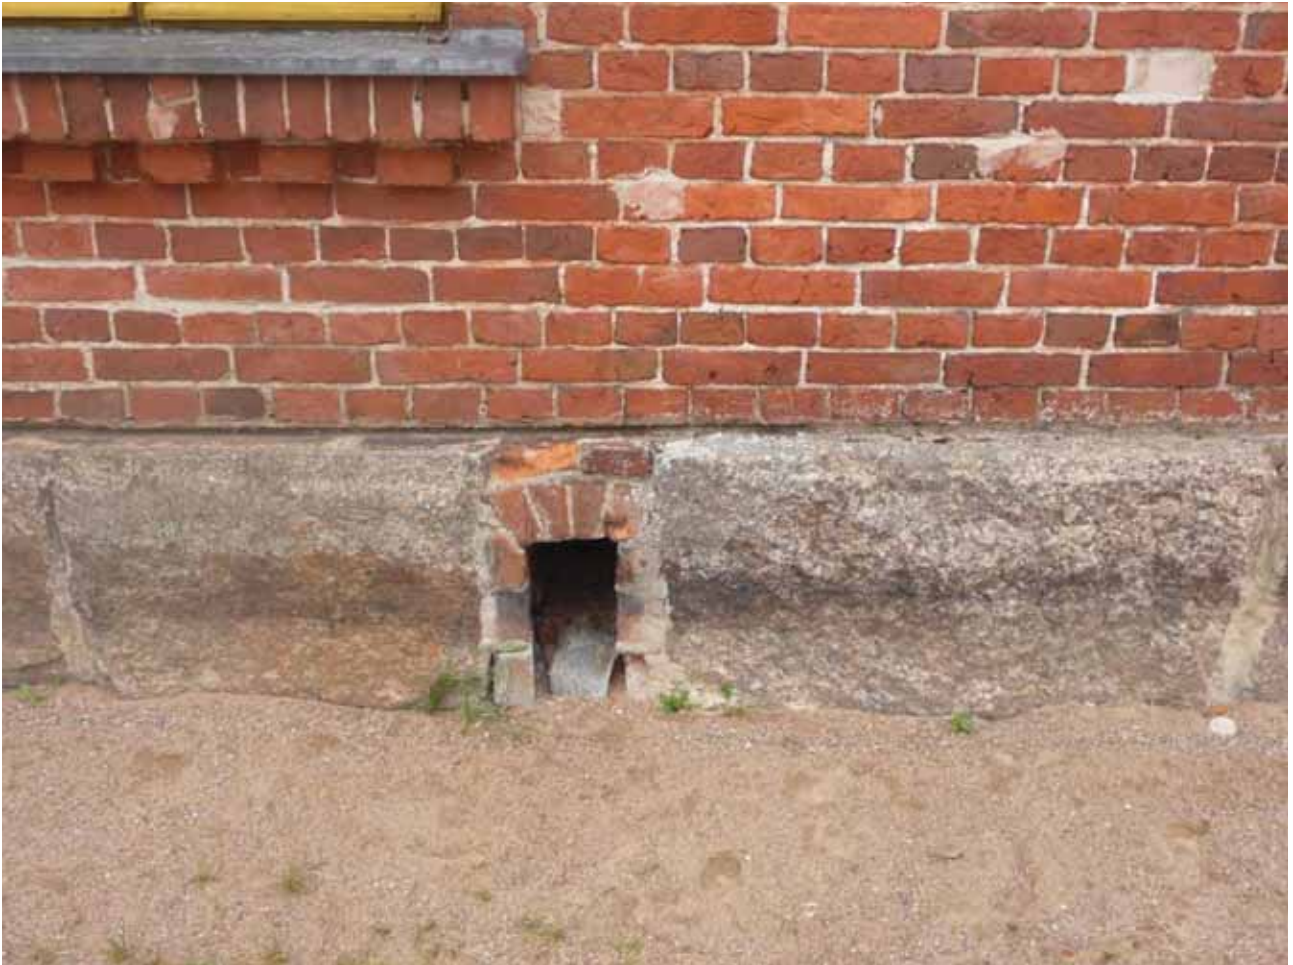
229. Kuivaamon seinää, detalji.
