# Kouvolan ratapihan melumittaukset 8.12. – 9.12.2015

**Kohde:** Kouvolan ratapiha, Terminaalinkatu 1

# Kouvolan melumittaukset 8–9.12.2015, Kullasvaara

# Kouvolan melumittaukset 8.12.–9.12.2015, Mielakka

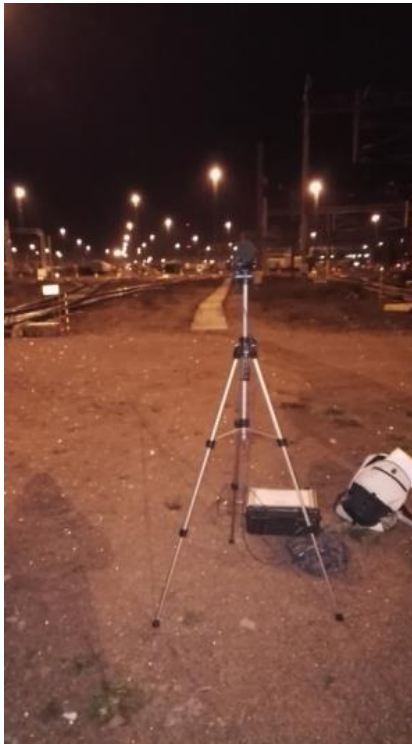
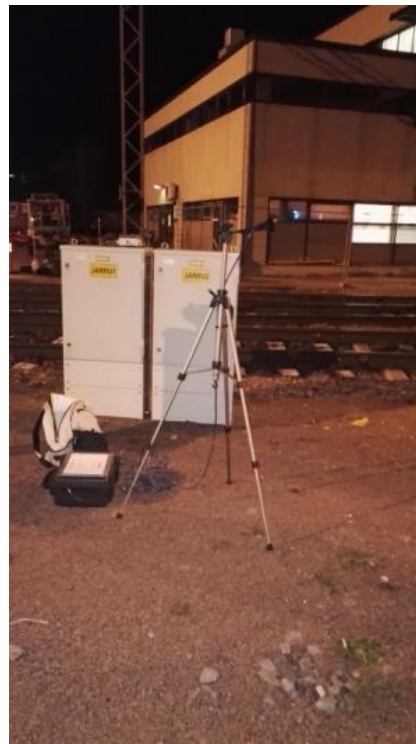
Kuvat 2 ja 3. Mittauspaikka 3 (vasemman puoleinen kuva), mittari ratapihalla raiteiden välissä. Mittauspaikka 4 (oikean puoleinen kuva), mittari jarrulaitteen vieressä.

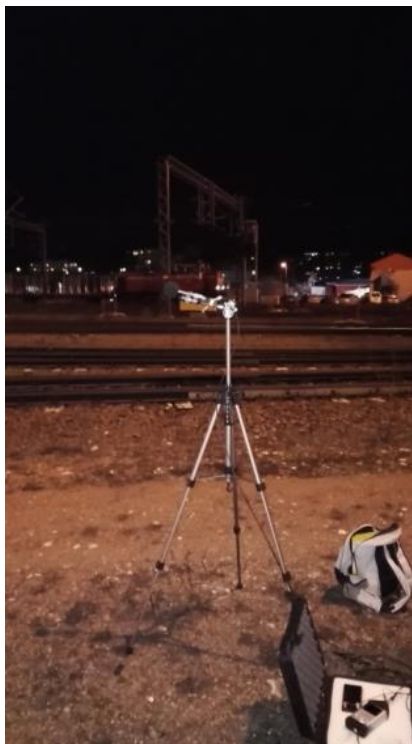
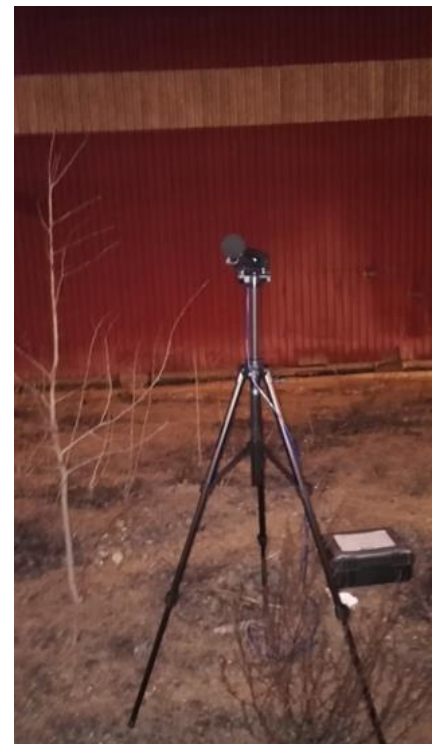
Kuvat 4, 5 ja 6. Mittauspaikka 7 (vasemman puoleinen kuva), ratapiha-alueen keskellä raiteiden välissä vieressä. Mittauspaikka 6 (kuva keskellä), lastauslaiturilla ratapihan pohjoisreunalla. Mittauspaikka 5 (oikean puoleinen kuva), laskumäen huipun vieressä teollisuushallin kohdalla.

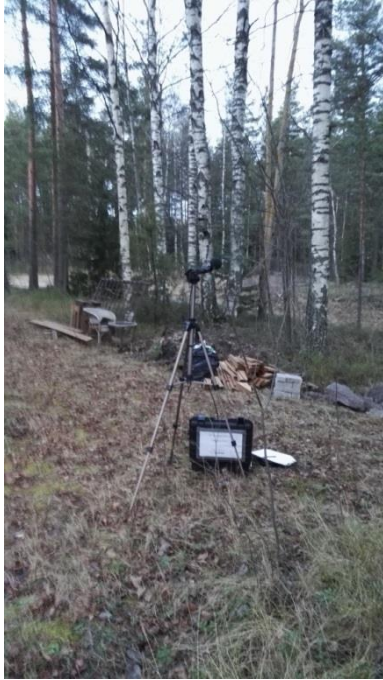
Kuva 2. Mittauspaikka 1, Naavatie 12 asuinrakennuksen piha-alueella
