# Hyötypaperi Oy Valkealan melumittaukset 20.8.2015

# Rudus Oy:n Kuusankosken valmisbetonitehtaan melumittaukset 19.8. – 20.8.2015

# Teollisuuden Hake Oy:n melumittaukset 20.8.2015

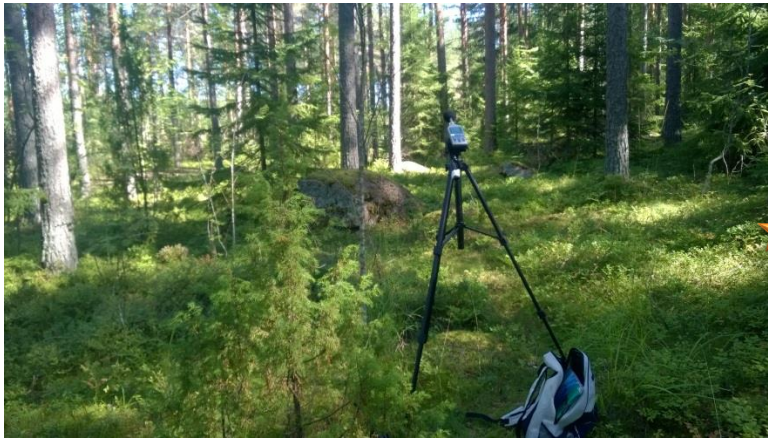
**Kuva 2. Mittauspaikka 1.**

**Mittauspaikka 1 (ymp.taso, NOR140\_1):** Mittauspiste sijaitti kuntopolun ja sähkölinjan välisellä polulla. Mittauspisteelle kuuluu romun käsittelyn ääniä teollisuusalueelta: kolistelua ja voimakasta pauketta. Hetkelliset tasot 45 - 50 dB. (kuva 2).

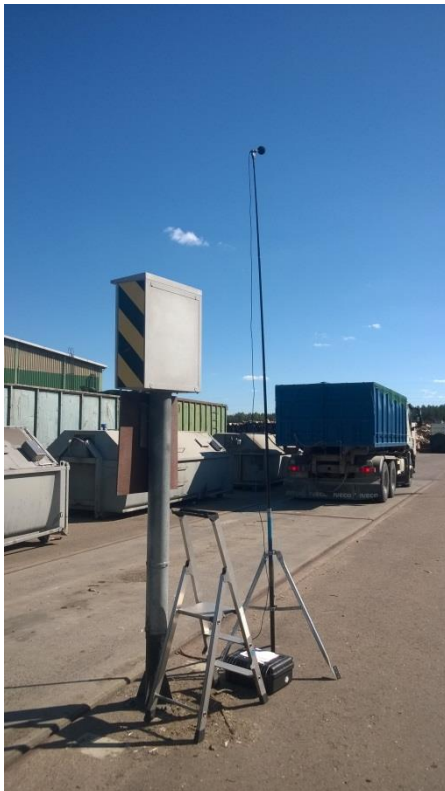
**Kuva 3. Mittauspaikka 2.**

**Mittauspaikka 2 (emissio, NOR140\_2):** Mittauspiste sijaitti vaaka-aseman vieressä. Kyseessä on alueen vilkkain paikka, jonka kautta raaka-aineita tuovat autot ajavat. Lisäksi myös muu liikenne sivuuttaa mittauspaikan (kuva 3).

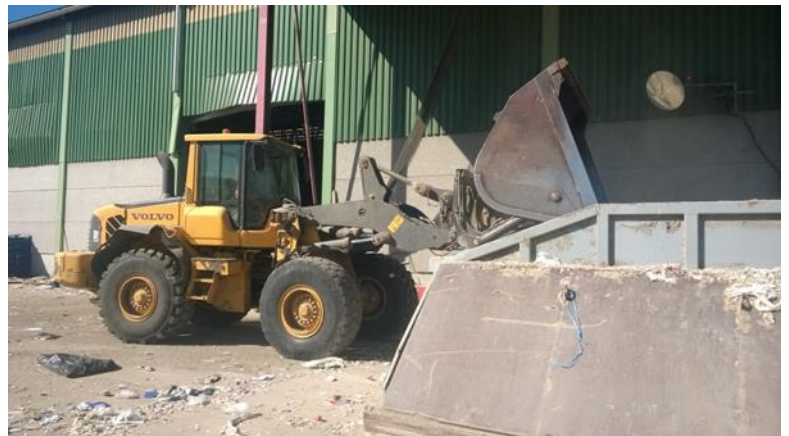
**Kuva 4. Mittauspaikka 3.**

**Mittauspaikka 3 (emissio, B&K 2250):** Mittauspiste sijaitti kiinteän murskaimen hallin edessä. Mitattiin kuormaajan ja murskaimen ääntä. Mittausetäisyys 10 m (mittaukset 2 ja 3). Voimakkain ääni syntyy kuormaajan kaapiessa asfalttia. (kuva 4).

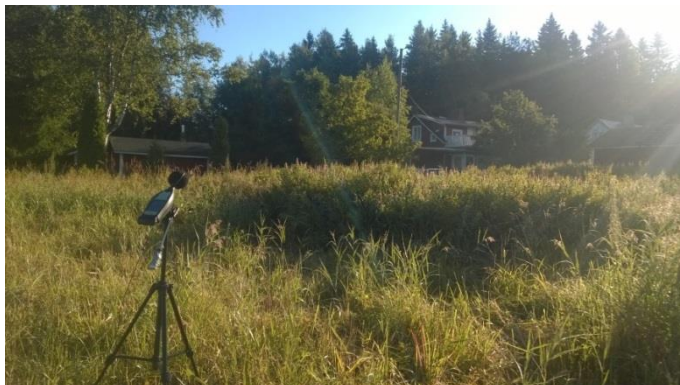
**Mittauspaikka 1 (ymp.taso, B&K 2250, kuva 2):** Pokinkuja. UPM-Kymin äänet kuuluvat mittauspaikalle selkeästi hallitsevina. Mittauspaikalle kuuluu myös liikenteen ja lintujen ääniä. Haketin ei kuulunut klo.10:48.

Kuva 2. Näkymä mittauspaikalta 1 murskaimen suuntaan.

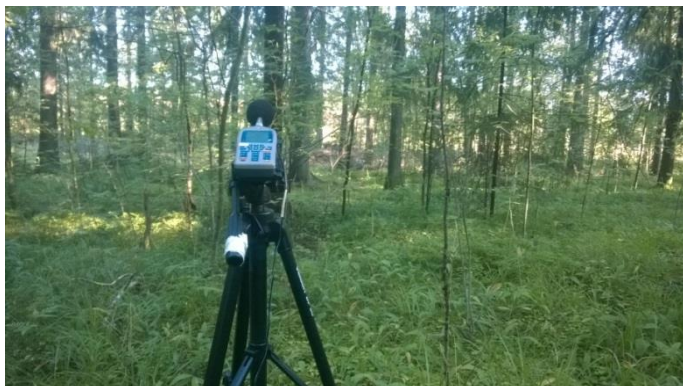
**Mittauspaikka 2 (ymp.taso, NOR 131\_2, kuva 3):** Kulmatie 14. Puupinot näkyvät mittauspaikalle. Haketuksen ääni kuului selkeästi. Lisäksi mittauspaikalle kuuluu työkoneen ääntä puukentältä sekä liikenteen ääniä. Mittaukseen tallentui junan ohitus klo. 8:35:35. Ympäristömelutaso 43 – 46 dB.

Kuva 3. Näkymä mittauspaikalta 2 murskaimen suuntaan.

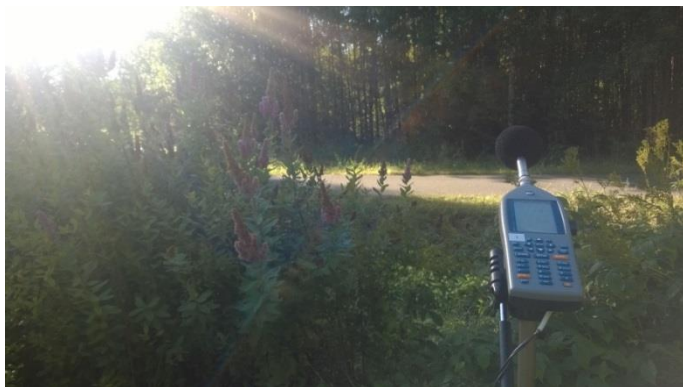
**Mittauspaikka 3 (ymp.taso, NOR 131\_1, kuva 4):** Koilliskuja 2. Haketuksen ääni ei kuulu mittauspaikalle.

Kuva 4. Näkymä mittauspaikalta 3 murskaimen suuntaan.
