Ympäristötekkinen tutkimusraportti

Kouvolan Urheilupuiston uimahalli, maaperätutkimus

Kouvolan kaupunki

10.3.2023

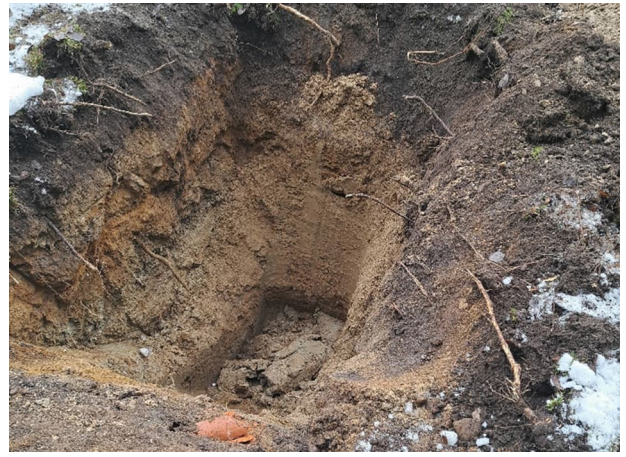
Tutkimusalueen keskiosassa (AF4) todettiin maaperässä n. 5–10 % jätteitä ja kohteen länsireunalla (AF1) n. 2 % jätteitä. Pisteessä AF4 jätejakeet koostuvat tiilen ja metallin paloista ja pisteessä AF1 ruukkuputken paloista ja sähköjohdon pätkistä.

Valokuva 2. Pisteessä AF1 todettiin korkeimmat haitta-ainepitoisuudet. Maan seasta löytyi ruukku-putken paloja.

Todetut pilaantuneet massat sijaitsevat suurelta osin pintamaassa, mutta nurmipeitteen alla. Näin ollen välitön altistuminen haitta-ainepitoisille maille on epätodennäköistä. AF1, AF3 ja AF6 todetut massat sijaitsevat kohteelle tulevan rakennuksen kaivualueella. Rakentamisen takia tehtävän massanvaihdon syvyys on pilaantuneeksi todetuilla alueilla n. 4 m, joten nykyisten rakennussuunnitelmien mukaan massat tulisi poistaa näiltä kohdilta rakennustöiden vaatimien kaivujen yhteydessä.

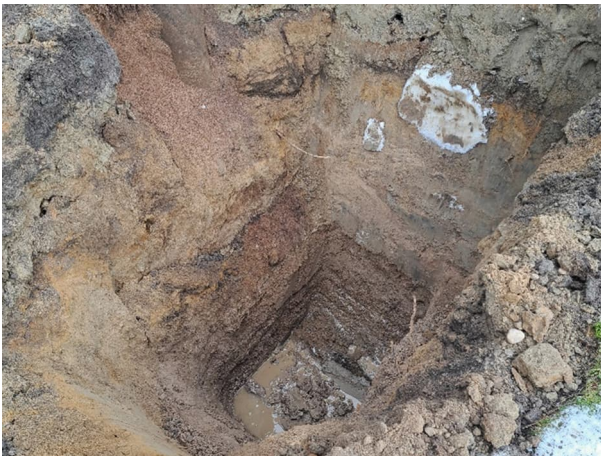
Tutkimuskohde ei sijaitse luokitellulla pohjavesialueella, eikä pohjaveden tasosta ole tietoa käytettävissä. Kohdetta lähin vedenhankintaa varten tärkeä pohjavesialue (0528601 Tornionmäki) sijaitsee kohteesta n. 800 m itään. Tutkimuspisteessä AF3 koekuoppaan suotautui vettä soraisen maakerroksen läpi n. 2,5 m syvyydellä maanpinnasta.

Valokuva 3. Pisteessä AF3 kuoppaan suotautui vettä n. 2,5 m syvyydeltä alkaen.

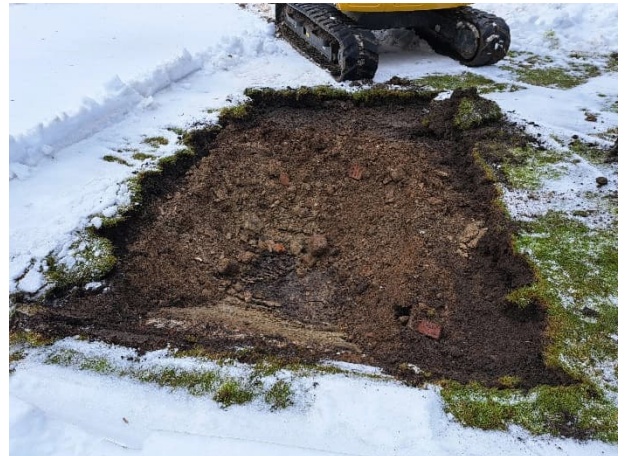
Valokuva 4. Pisteessä AF4 pintamaan seasta löytyi tiiliä ja metallin paloja.

Maaperässä todettiin pistemäisesti jätteitä. Mikäli jätteen sekaista maata kaivetaan rakentamisen yhteydessä, on kaivumassat kuljetettava asianmukaiseen jätteenkäsittelypaikkaan. Vaihtoehtoisesti jätejakeet erotellaan massasta ennen kuljetusta.

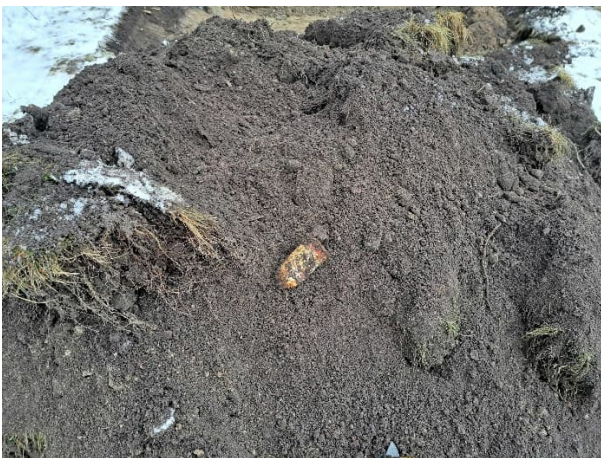
Valokuva 5. Pisteessä AF5 pintamaan seasta löytyi kemikaalipurkin tms. jämä. Pisteessä todettiin kohonneita PAH-yhdisteiden pitoisuuksia.

AF5 ei ole kohteeseen suunnitellun rakennuksen alueella, mutta sen kohdalle tulee alustavien suunnitelmien mukaan polkupyörien pysäköintialue. Näiltä kohdilta tulisi todennäköisesti tekemään pintamaiden kaivuja, joiden yhteydessä PAH-pitoiset maat voidaan poistaa (Liite 3).

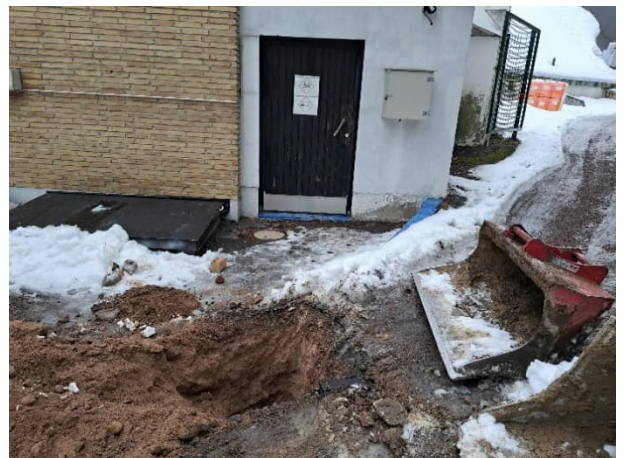
Valokuva 6. Kemikaalivaraston viereen tehtiin matala kuoppa AF8. Täyttöhiekkakerroksen alapuolelle ei päästy johtuen ahtaasta työtilasta.
