Projektinumero  
**1510064288-004**

Päivämäärä  
**1.9.2021**

# INKEROISTEN UIMAHALLI

## KOSTEUS- JA SISÄILMATEKNINEN KUNTOTUTKIMUS

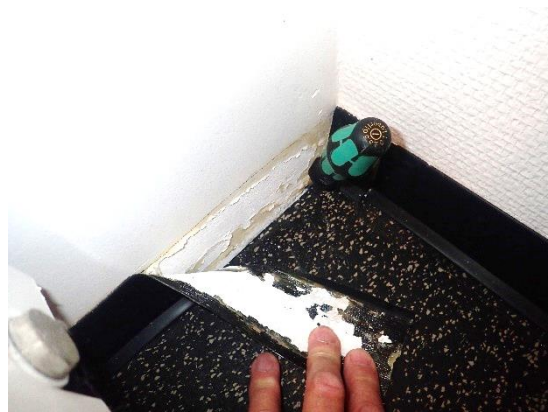
- viiltomittaus vertailupiste
  - muilla muovimattopinnoilla ei havaittu kosteuspoikkeamia
- Kuntosalin alapohjarakenne on maanvarainen ja pinnoitteena on kumimatto.
  - alapohjan ja US liittymä ei ole tiivis, ja sen kautta on ilmavuotoa sisätilojen suuntaan

Kuva 8. Laajennusosan alapohjaliittymä ei ole tiivis, ilmavuoto sisätilojen suuntaan.

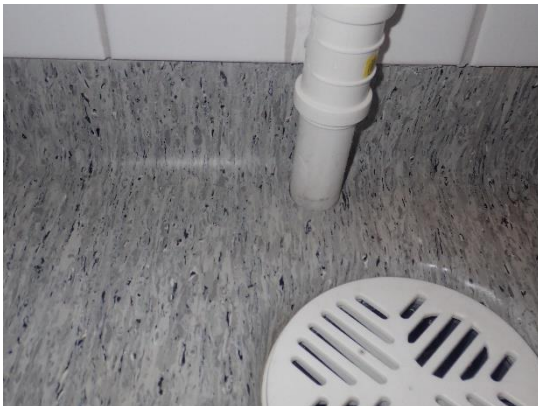
Kuva 9. InvaWC:n altaan poistoputken liittymä muovimattoon on avoin

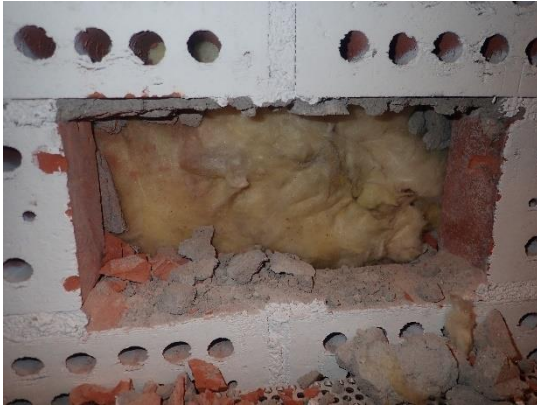
Kuva 15. Rakenneavaus  
lämmönjakohuoneen  
maanpaineseinästä

mMKB 1, lämmöneriste  
perusmuurin sisäpintaa  
vasten, kts. raportti kohta  
4.2 ja valokuva 15

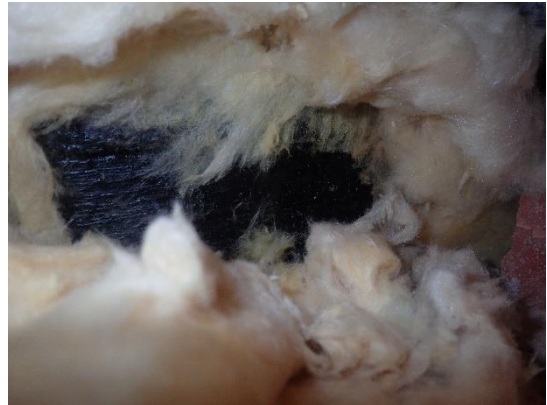
Kuva 16. Rakenneavaus  
lämmönjakohuoneen  
maanpaineseinästä

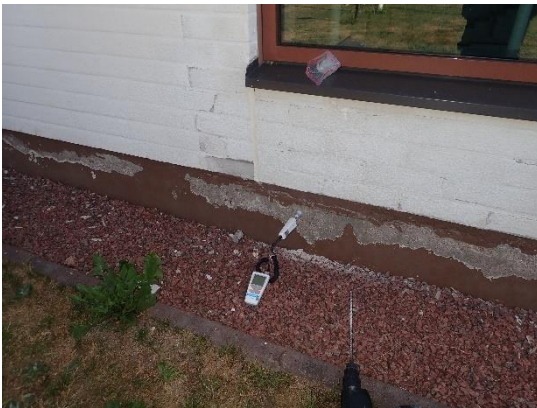
Sokkeleiden ja perusmuurien maanpinnan yläpuolisilla osilla on selvästi näkyviä pakkasrapaumajälkiä, joita on korjattu aiemmin. Pakkasrapauaman on aiheuttanut rakenteeseen kapillaarisesti maaperästä ja mahdollisesti ulkoseinärakenteen kautta päässyt kosteus.

Kuva 17. Rapautunutta sokkeliä allastilan  
ulkoseinällä

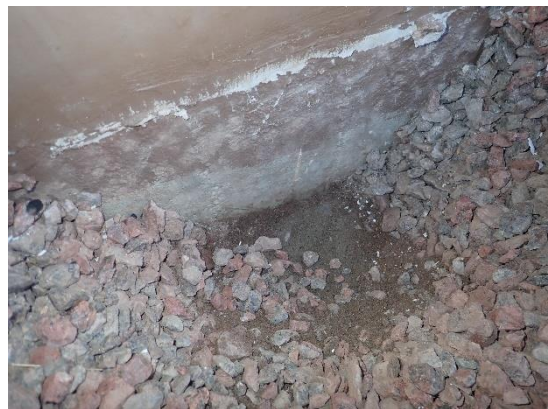
Kuva 18. Perusmuurin ulkopinnalta ei  
havaittu vedeneristystä

Rakennuksen vanhan osan sokkeli- ja perusmuurirakenteet ovat voimakkaasti kosteusrasitetut. Sokkelin/perusmuurin ulkopinnalla ei ole vedeneristys/patolevyä. Erotuskaista sepelikerroksen alla oleva maa-aines on hienojakoista ja siinä on väristä pääte mukana paljon eloperäistä ainesta. Hienojakoinen maa-aines on erittäin kosteaa, siitä voi puristaa pallon.

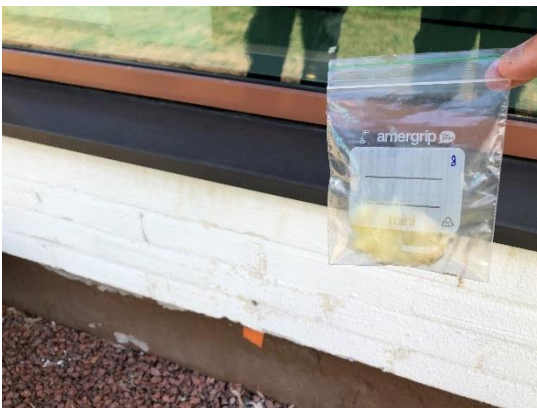
Kuva 19. Vesipellin alta ja tiilisauman  
kautta kosteuden siirtymä jälkiä.

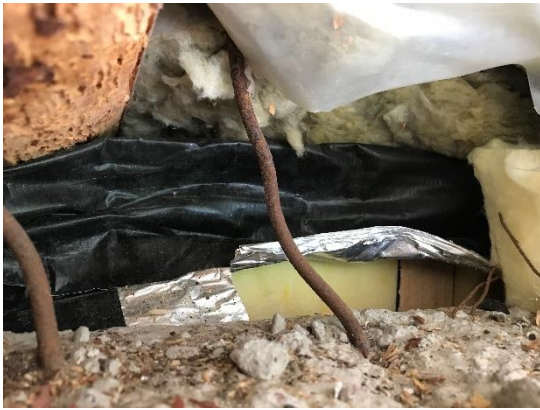
Kuva 27. Yläpohjan höyrynsulku ei liity tiiviisti seinärakenteeseen, avoin ulkoseinä- ja yläpohja rakenteeseen

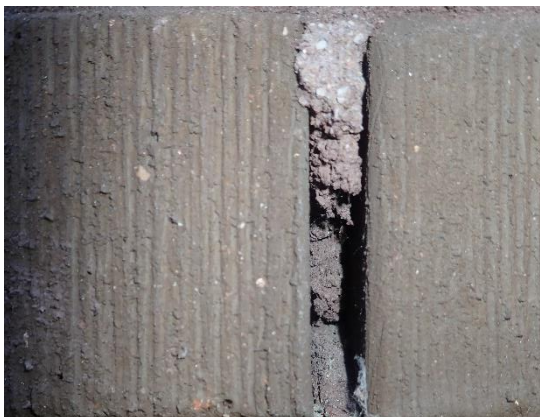
Kuva 31. Laastilla tukittu tuuletusaukko laajennusosalla

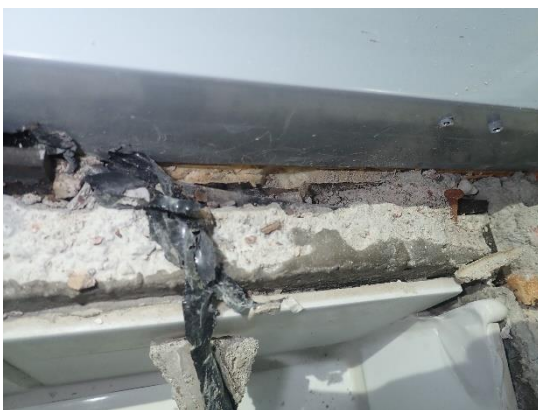
- Allastilojen alueella ikkunoiden sisäpuolen liittymät eivät ole tiiviitä sisätilojen suuntaan
  - liittymät ovat epämääräisesti toteutettuja
    - muovinkappaleita

Kuva 34. Epämääräinen ikkunaliittymä, allashuoneen isot ikkunat, pellitys avattuna

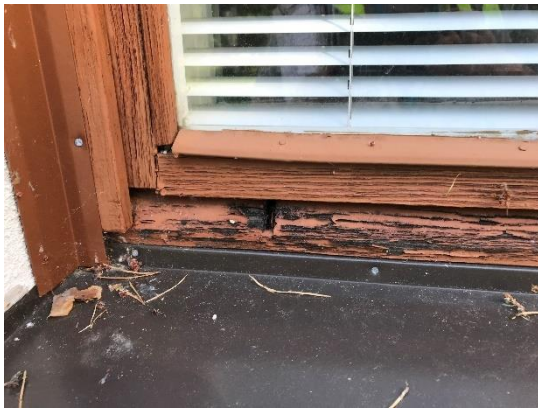
Kuva 36. . Vuonna 1988 uusittu ikkuna on huonokuntoinen

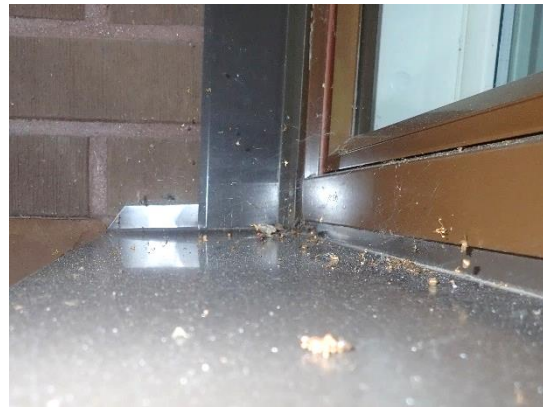
Kuva 37. Loivasti kalteva vesipelti kuntosalin osalla

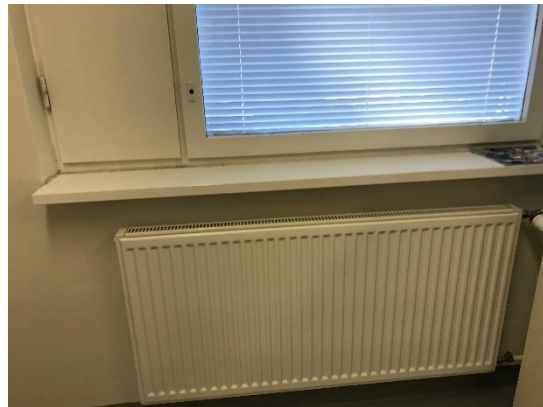
Kuva 39. Henkilökunnan tilojen ikkuna sisätilojen puolelta, ilmavuotoa ikkunapenkin alta

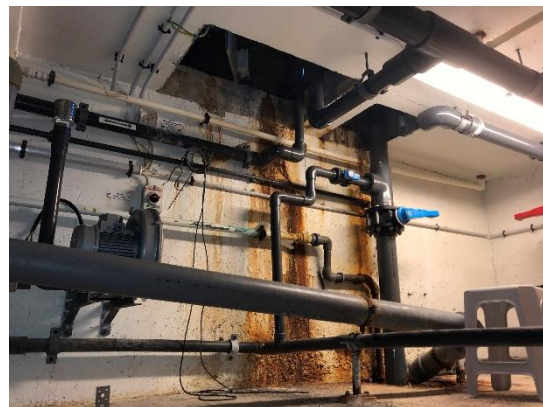
- Lastenaltaan välipohjarakenteen läpi on vuotanut vettä alapuoliseen konehuoneeseen. Pintakosteusmittarilla mitatut lukemat korkeita.
- Porealtaan kohdalla on suuria vuotojälkiä alapuolisissa teknisten tilojen betonirakenteissa.
- Uima-altaan kohdalla on pieniä vuotojälkiä välipohjien ja pystyrakenteiden liitoskohdissa. Lisäksi uima-altaan matalan päädyn huolto käytävällä on kosteuden aiheuttamia pinnoitevaurioita.
- Uima-altaan IV-käytävän luukku alapuolelta korroosioaurioitunut.
- Huoltokäytävän (ylipaineinen tuloilmareitti) ja allastilan (119 ja 119A) välisissä ilma-aukoissa vanerimuotin kappaleita.
- Välipohjarakenteiden pintakosteuskartoituksessa ei havaittu normaalia poikkeavia tuloksia normaaliin huonetilojen osalla
  - pesuhuone, sauna ja allastilojen osalla pintakosteuskartoitusta ei tehty tilojen käytön luonteesta johtuen

Kuva 46. Vuotojäljet porealtaan kohdalla

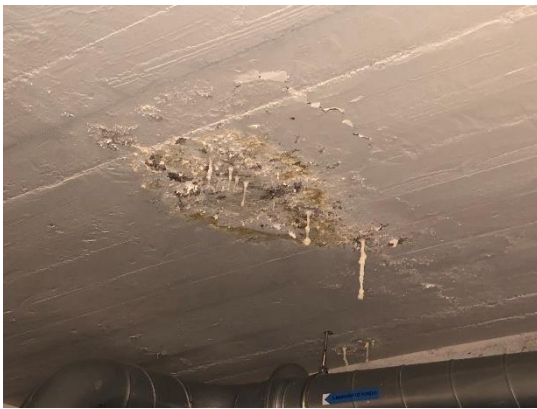
Kuva 47. Vuotojäljet lastenaltaan kohdalla

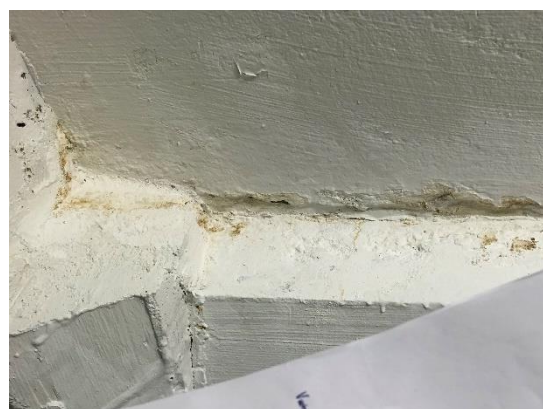
Kuva 48. Vuotojälkiä uima-altaan kohdalla

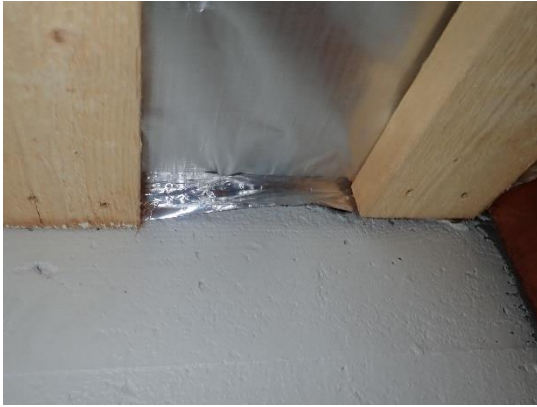
Kuva 54. Höyrynsulun liitos seinärakenteeseen aluteipillä, teippi irti betonirakenteesta

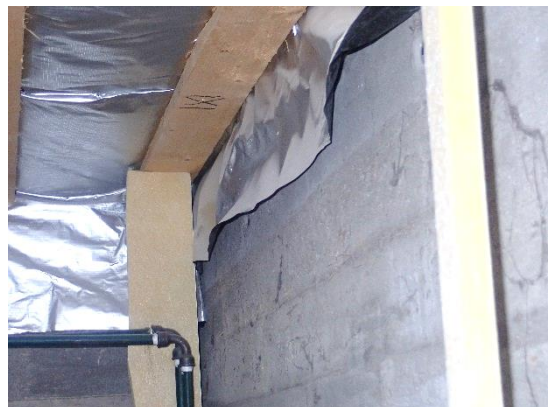
Kuva 55. Höyrynsulun liitos betonirakenteeseen, ei mitään tiivistystä/puristusliitosta

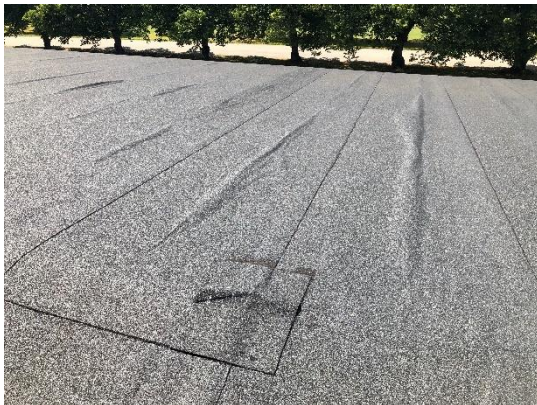
Kuva 62. Vesikatteessa vesihöyryn paineen aiheuttama venymä

Allastilojen osalla yläpohjan tuuletustilan ilmankosteus on niin korkea, että vesikattokannattajiin kerääntyvä kosteus muodostaa bitumikermi vesikatteen alle vesihöyryn painetta, joka aiheuttaa bitumikermien venymistä jokaisen kannattajan kohdalla.

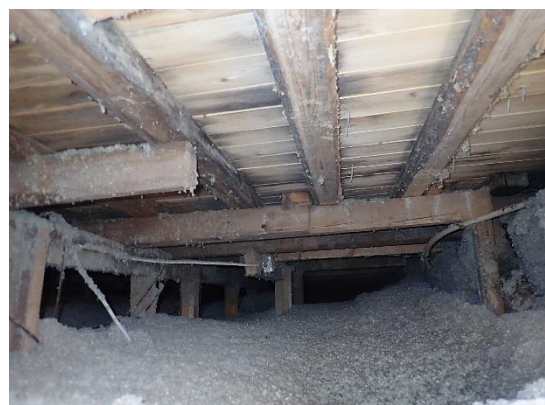
Kuva 63. Yläpohjarakenteet aulan/miesten saunan kohdalla

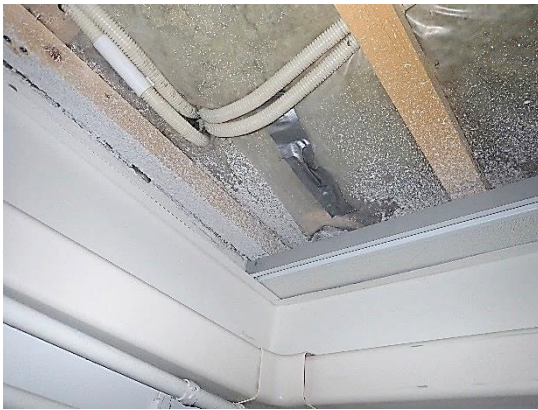
Kuva 66. Kuntosalin yläpohjan höyrynsulun liittymä pohjoissivu ulkoseinärakenteeseen, sähköputki reikä tiivistämättä

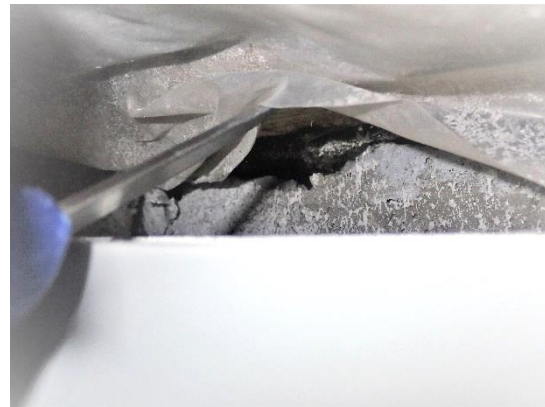
Kuva 67. Kuntosalin pääty, itäpääty, höyrynsulun liittymä ulkoseinään on avoin.

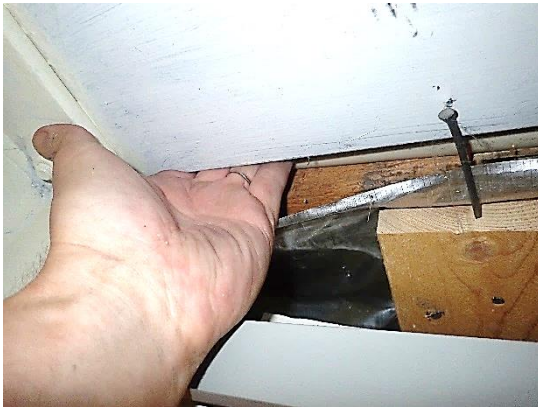
Kuva 68. Kuntosalin yläpohjan höyrynsulun liittymä laajennusosan rajalla, liittymä avoin

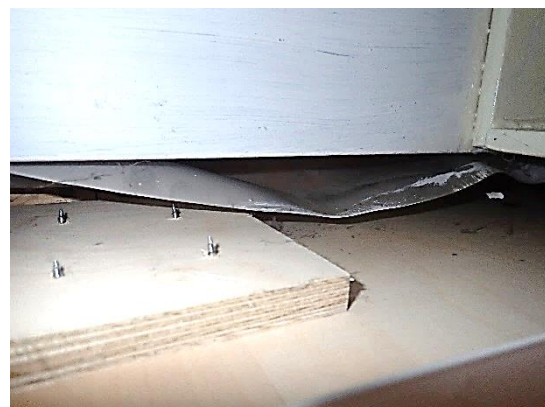
Kuva 69. Kuntosalin laajennusosan höyrynsulun liittymä on avoin, ei teippausta liittyviin rakenteisiin.

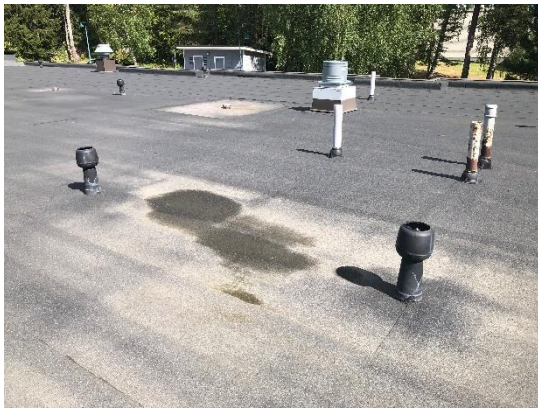
Kuva 70. Poikkeavan rakenteen osuus vesikatolla, lämmöneriste kermin alusrakenteena, painuma joka kerää vettä

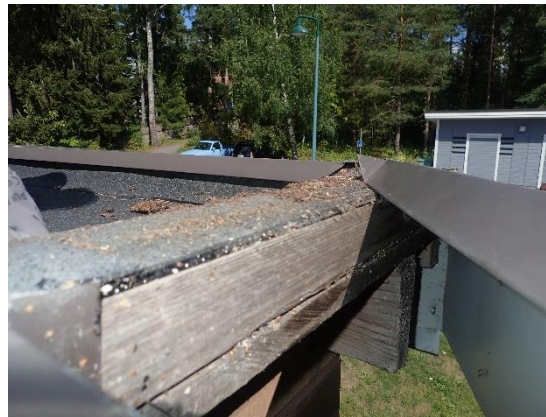
Kuva 71. Rakenneavaus räystäällä, kermi jatkuu riittävän pitkälle

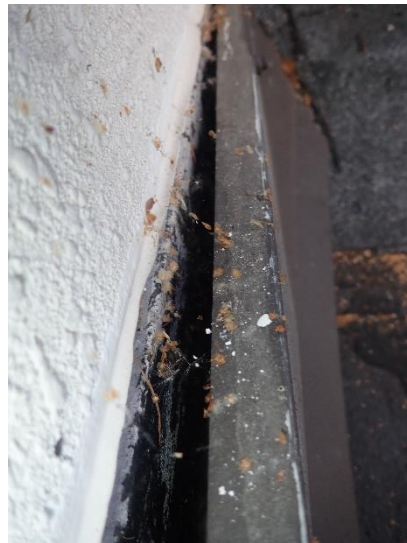
Kuva 73. Avoin liittymäpellityksen yläreunan liittymä

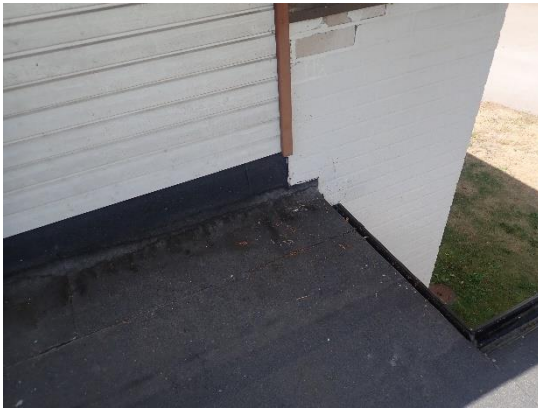
Kuva 74. Vesikatteen nosto seinälle loppuu ennen räystästä

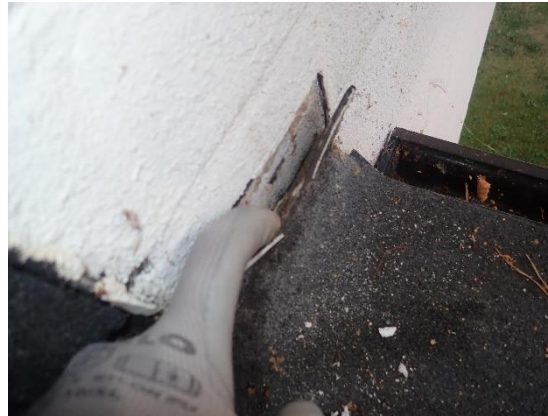
Kuva 75. Matala nosto räystäään läheisyydessä on suojaamatta pellillä ja kermi irti tiilipinnasta

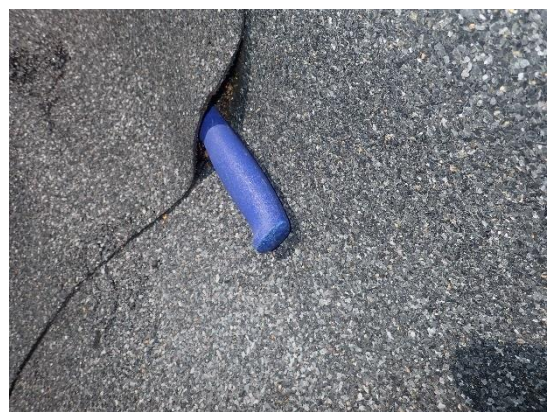
Kuva 77. Epätiivis sauma tuuletuskonsolin kohdalla

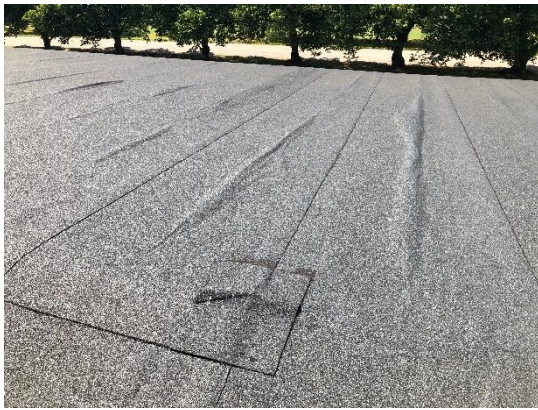
Kuva 78. *ullistunut kermi  
vesikattokannattajan kohdalla*

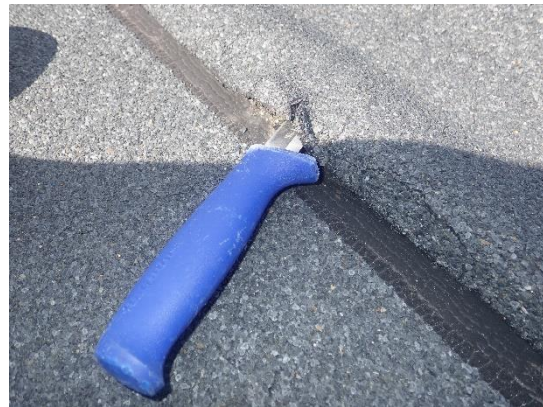
Kuva 79. *Kermin sauma kannattajan  
kohdalle, jolloin kermin sauma  
repeytynyt irti*

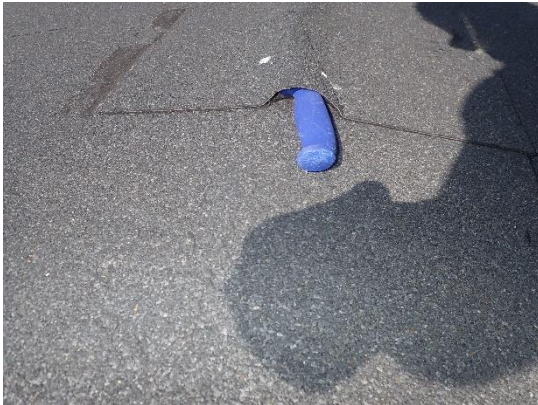
Kuva 80. *Aukinainen sauma paikkauksen  
kohdalla*

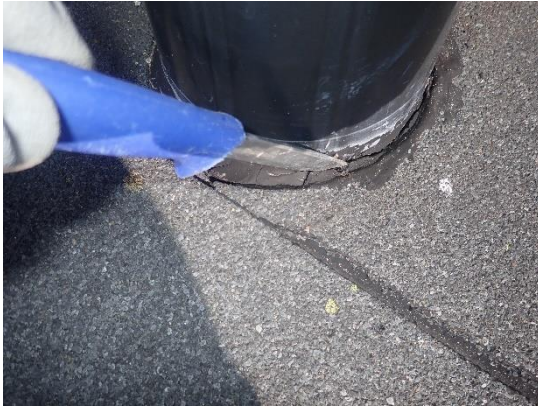
Kuva 81. Alipainetuuletusputken juuren liittymä on ikääntynyt, kitti murenee

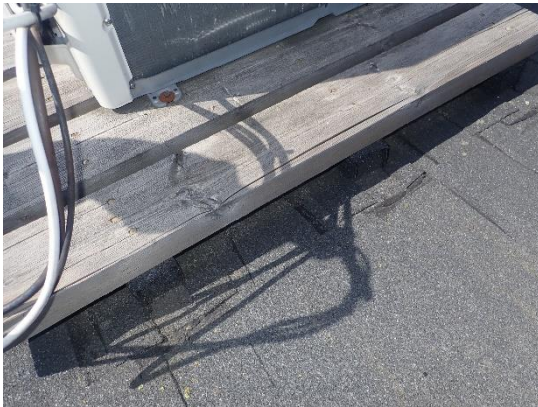
Kuva 83. Ikääntynyt ilmalämpöpumpun alusta ja kermi useasta kappaleesta

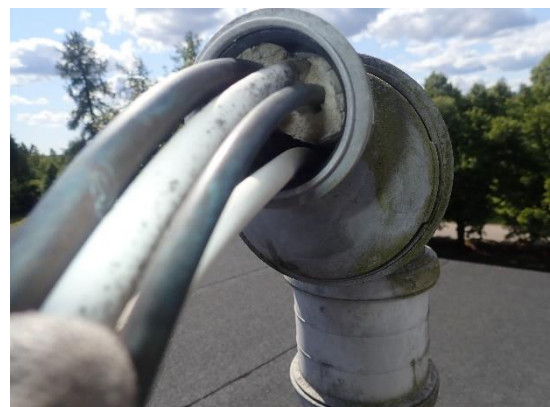
Kuva 84. Ilmalämpöpumpun läpivienti ei ole ulkoa tiivis, vesi- ja ilmavuoto sisätilojen suuntaan

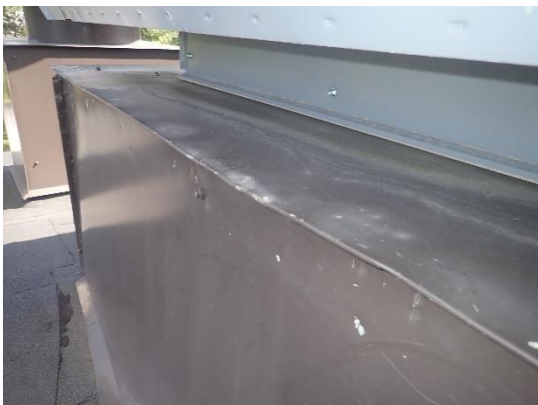
Kuva 85. IV laatikon kannen päälle kerääntyy vettä, tiivistys-/nosto kanavaa vasten puutteellinen

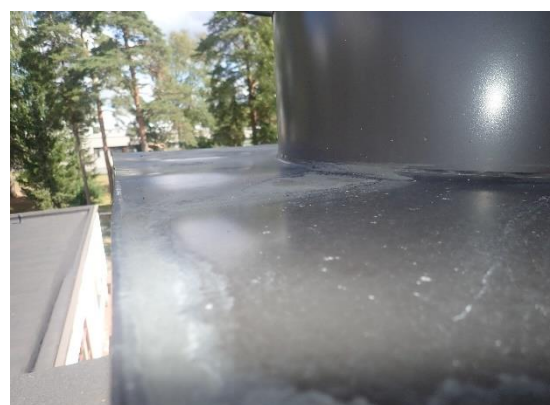
Kuva 86. IV laatikon päälle kerääntyy vettä ja nosto-/tiivistys putkeen puutteellinen

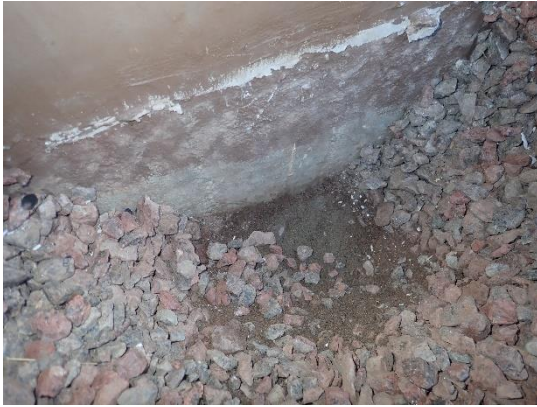
Kuva 90. Sokkelin vierustan erotuskaista, ei patolevyä/vedeneristystä

Rakennuksen vierustoilla on ns. erotuskaista, joka on toteutettu arviolta 6-16 mm sepelillä. Sepelikerroksen alla oleva maa-aines on hienojakoista (vettä pidättävää). Tämä on aiheuttanut sokkeli ja perusmuurirakenteeseen ulkopuolista kosteusrasitusta, joka näkyy sisäpuolen kosteusvauriojälkinä ja rakenteen lämpöhalkaisun kosteuskerääntymänä sekä mikrobivaurioina.

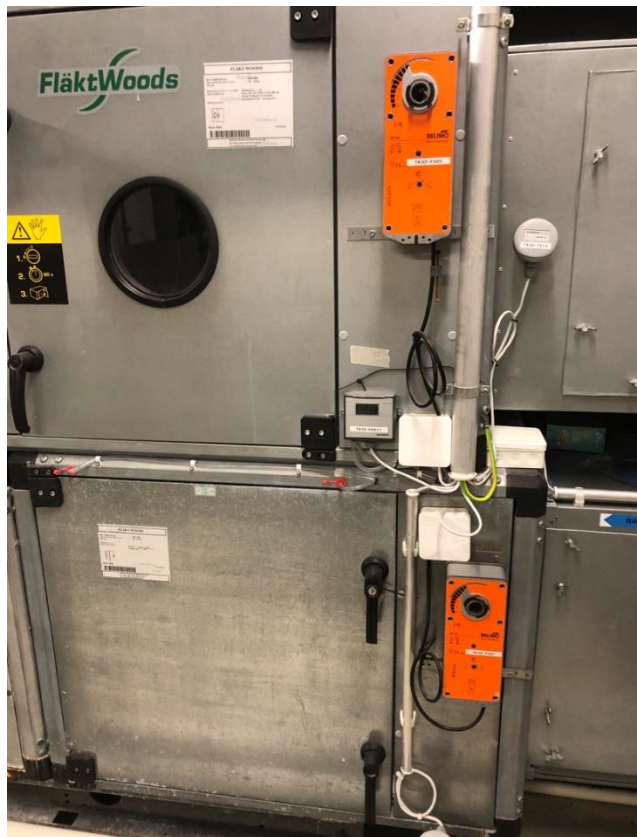
Ilmanvaihtokoneikot ovat hyvässä ja tyydyttävässä kunnossa.

Kuva 95. Ilmanvaihtokone TK02, Fläkt Woods Oy

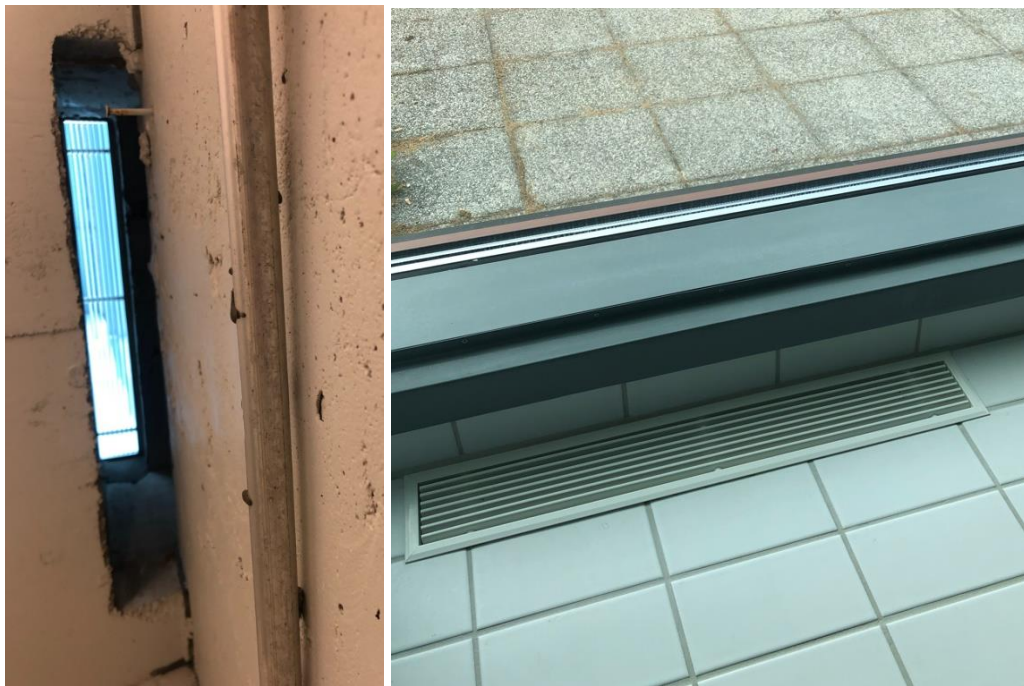
Kuva 97. Allastilan tuloilmasäleikkö alhaaltapäin iv-käytävästä kuvattuna ja allastilassa.

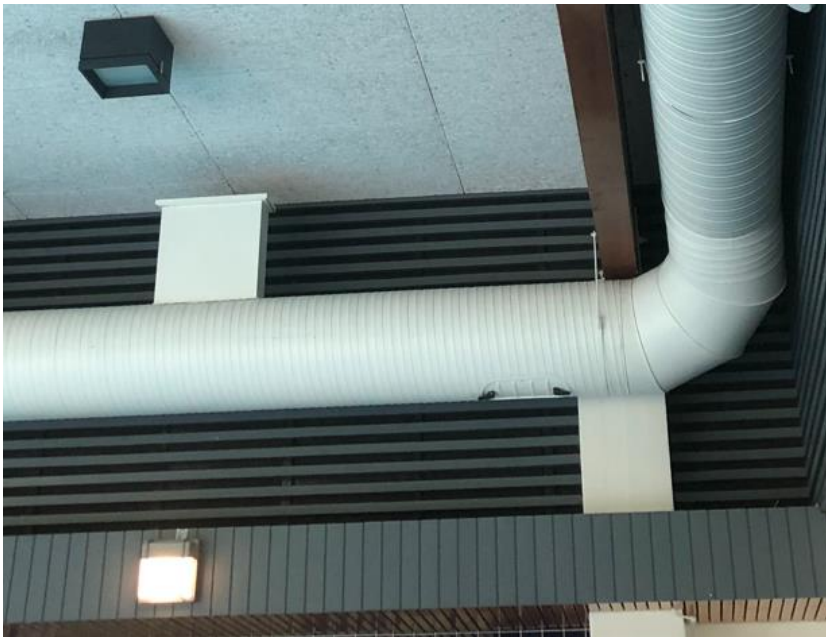
Kuva 98. Allastilan poistoilmakanava ja -säleikkö katon rajassa.

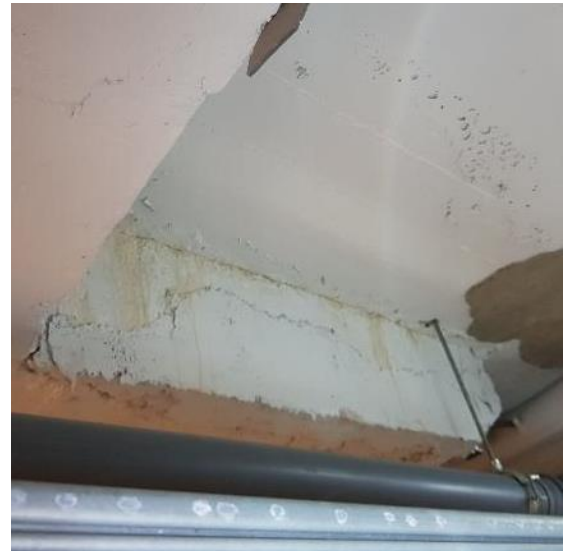
**Kuva 14. Vuotojälkiä kellarin käytävän katossa**

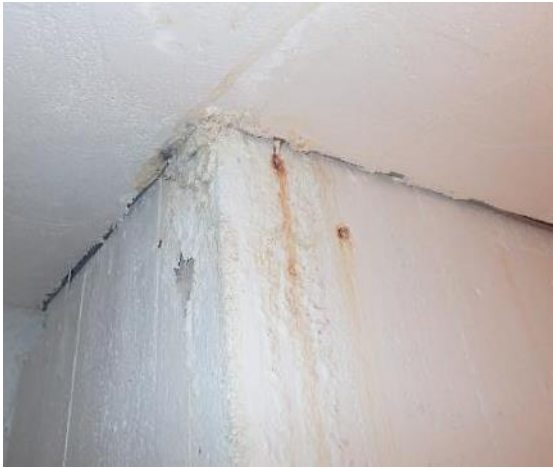
**Kuva 15. Pilarin kohdalla on vuotojälkeä ja viitteitä raudoitteiden korroosiosta**

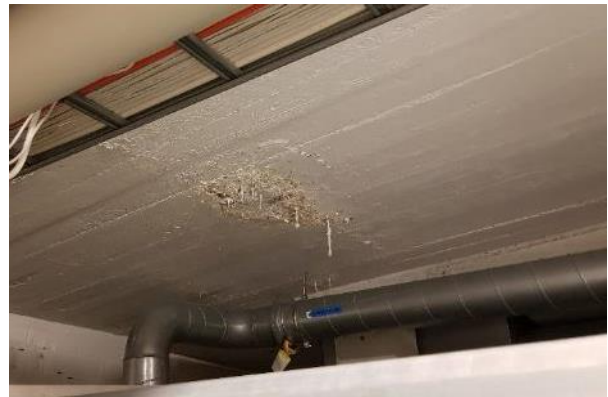
**Kuva 29. Vuotokohta lastenaltaan pohjassa syvässä päädyssä**

Korjauksen yhteydessä tarkastetaan ja korjataan havaittujen vesivuotokohtien vauriot. Samalla uusitaan altaan laatoitus, jossa oli havaittavissa runsaasti alustastaan irti olevia laattoja.

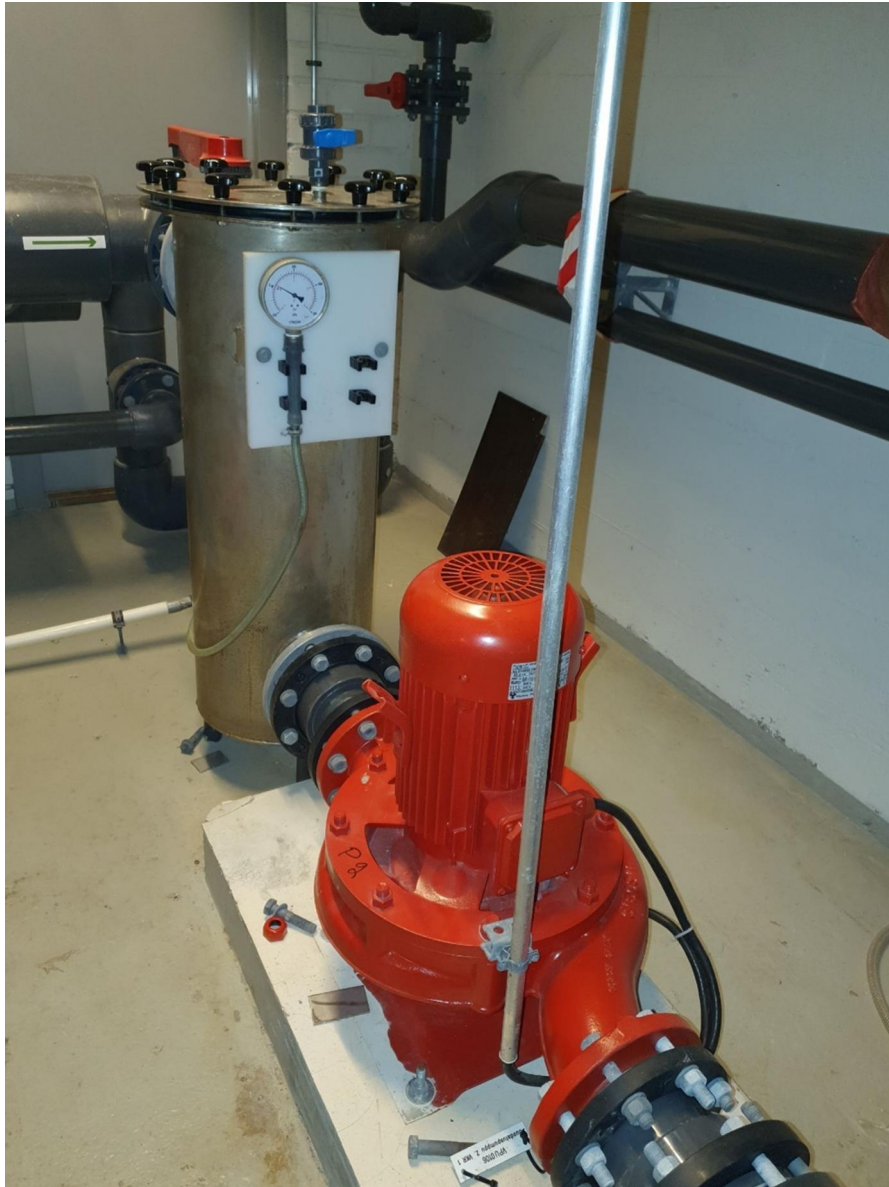
Kuva 1 Kiertovesipumppu ja karkeasuodatin.

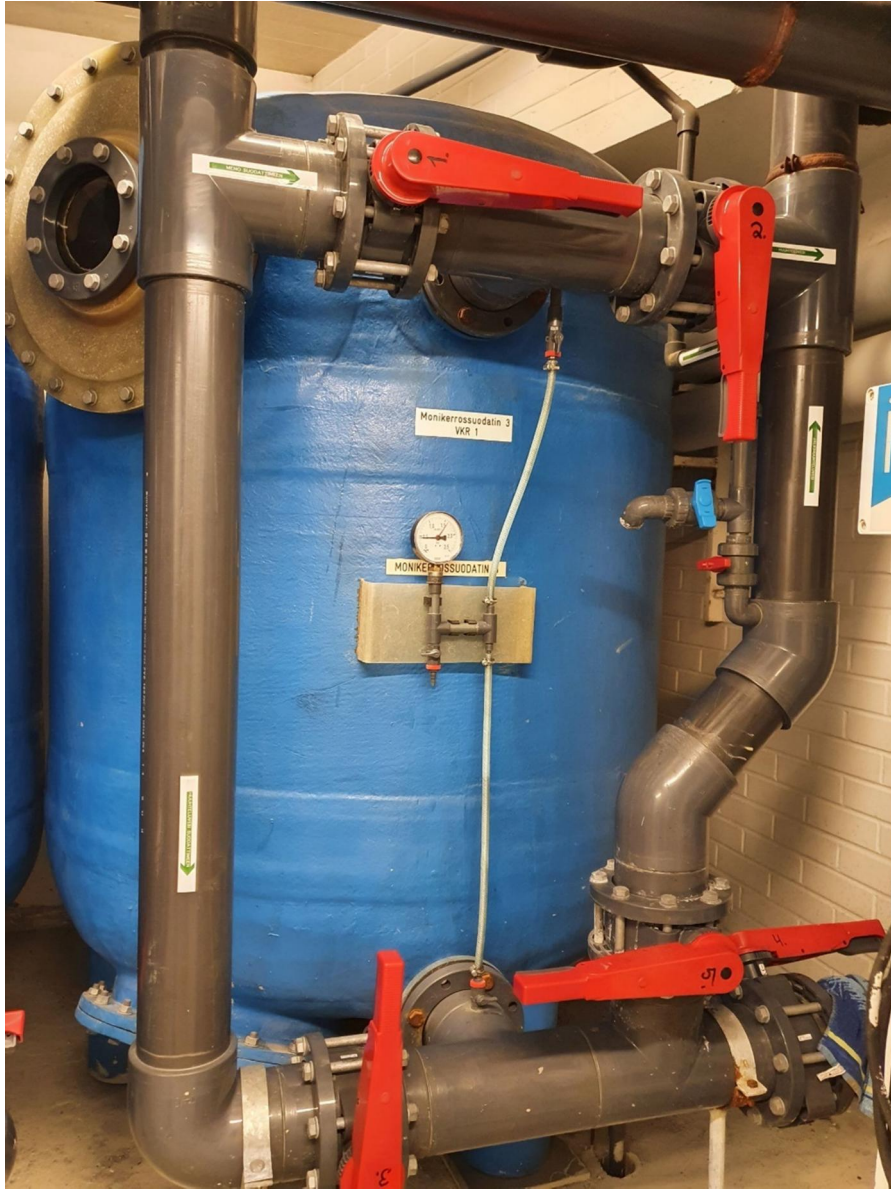
Kuva 2 Saneerauksen yhteydessä kunnostettu monikerrossuodatin ja etuputkisto vuodelta 1993.

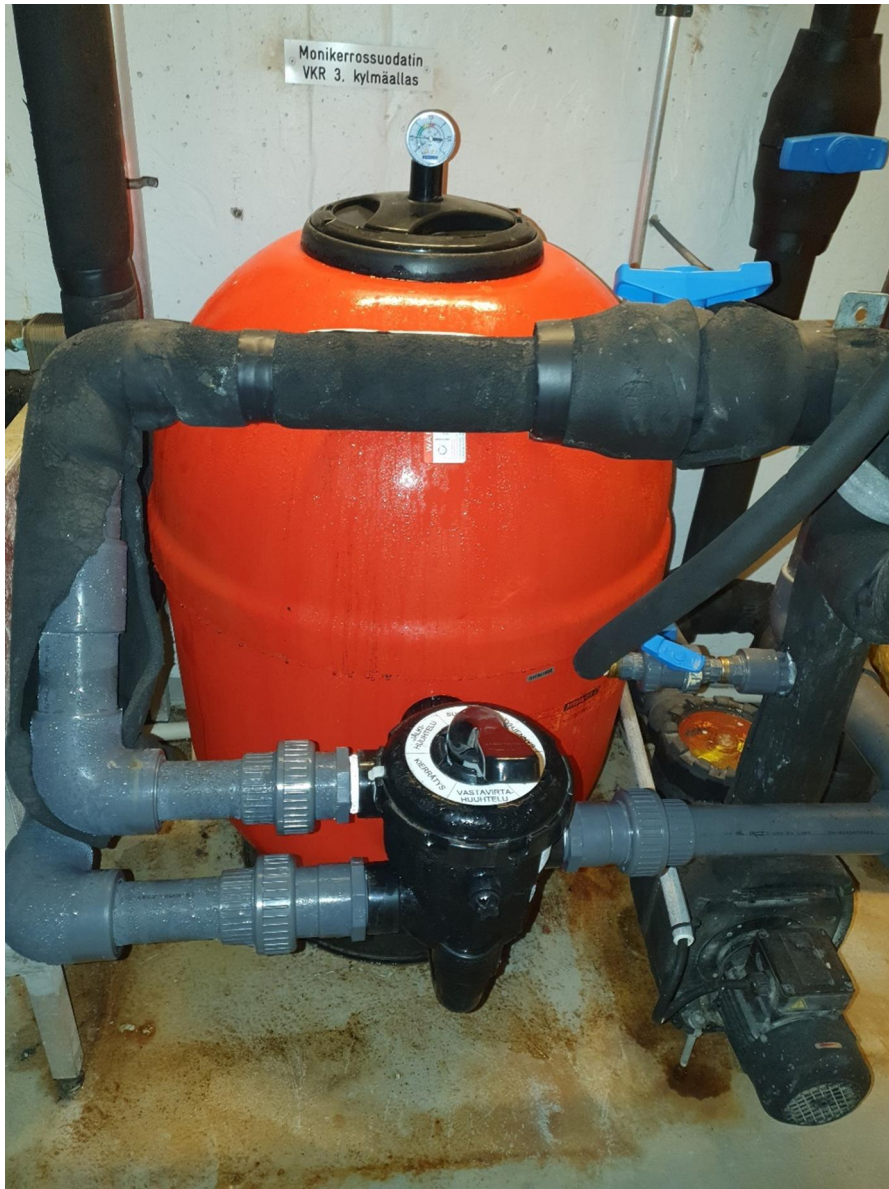
Kuva 3 Kylmäaltaan pikasuodatin on uusittu vuonna 2020.

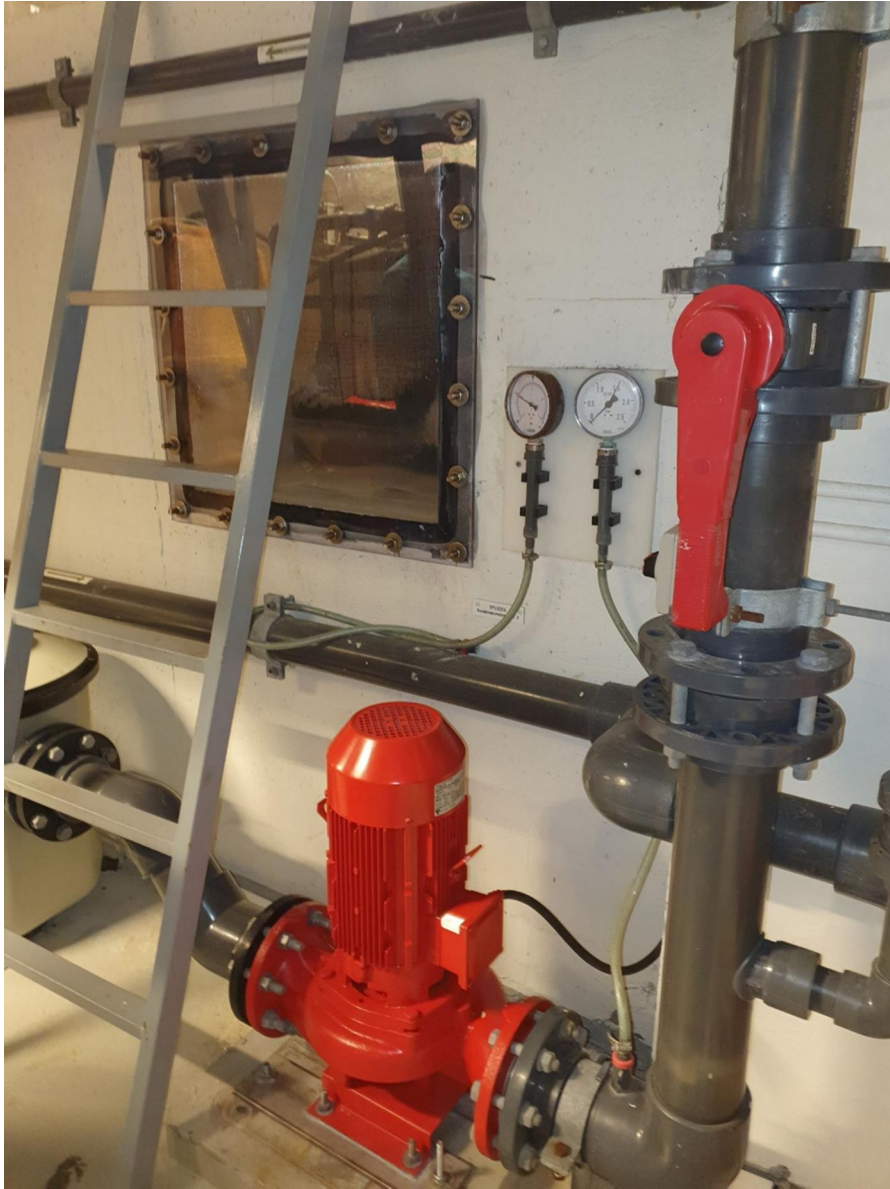
Kuva 5 Kulku porealtaan tekniikkatilaan ja tasausaltaan miesluukku.

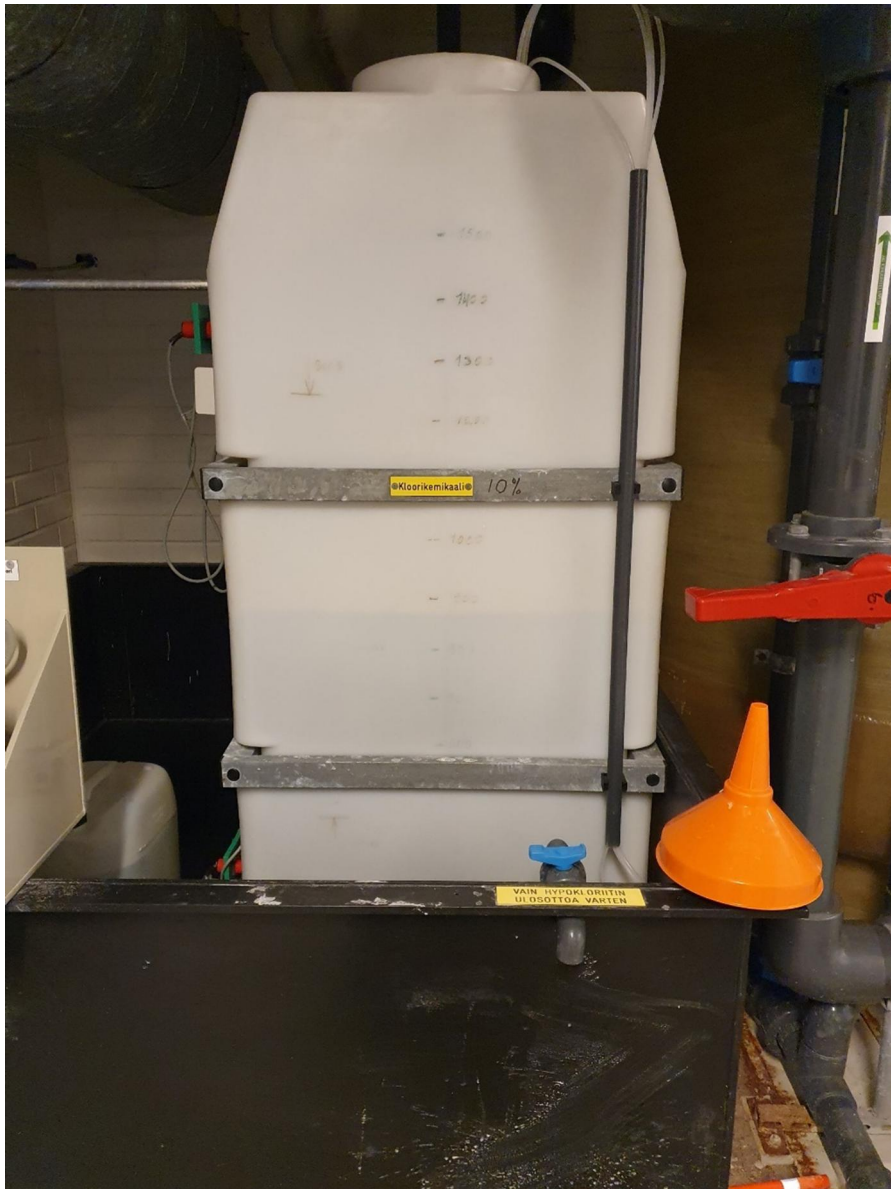
Kuva 6 Kloorisäiliö on sijoitettu tekniikkakäytävään.

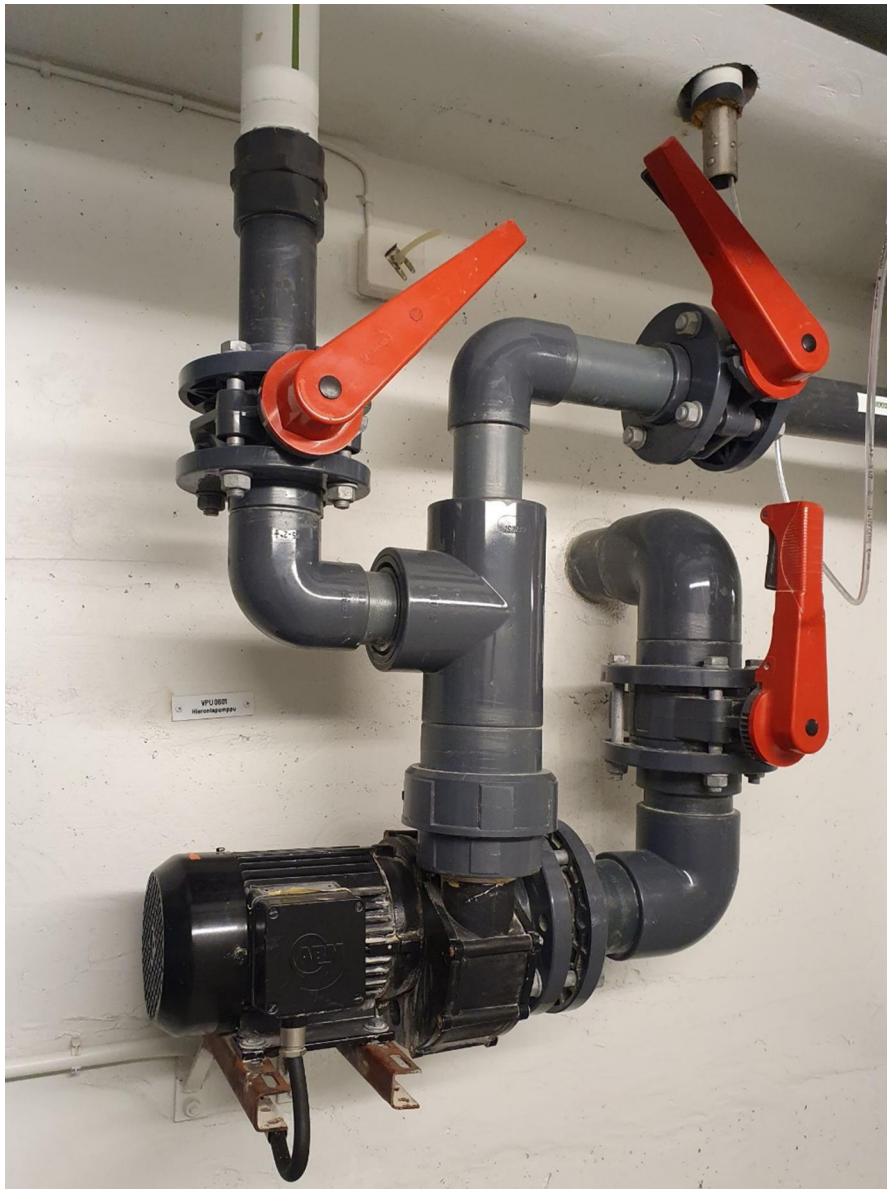
Kuva 7 Niskahierontapumppu ja putkijärjestelyt
