Projektinnumero  
1510064288-001

Päivämäärä  
1.9.2021

# URHEILUPUISTON UIMAHALLI

## KOSTEUS- JA SISÄILMATEKNINEN KUNTOTUTKIMUS

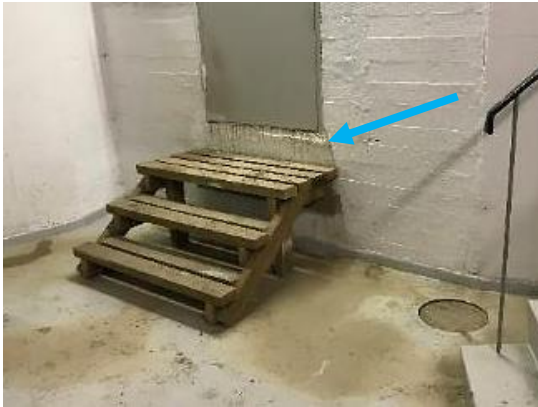
- Katsomon alapuolella olevaan ryömintätilaan pääsee kulkeutumaan ulkopuolisia valumavesiä. Rankkasateiden yhteydessä veden kulkeutuminen on ollut runsasta ja maapohjaan on muodostunut syviä uurteita. Ryömintätilasta valumavedet ovat edelleen kulkeutuneet vireisiin IV-konehuoneeseen p20 ja huoltokäytävään.
- Ryömintätilan maapohjan päällä on kosteus- ja mikrobivaurioituneita rakennusjätteitä.
- Ryömintätilassa on seinäpinnoilla kovavillaaeristelevyjä, jotka ovat kosteusvaurioituneet sekä ulkopuolisista valumavesistä että altaan liittymien ja läpivientien kautta tapahtuneista vuodoista.
- Ryömintätilassa on aistittavissa erittäin voimakasta mikrobiperäistä hajua, joka kulkeutuu myös viereiseen IV-konehuoneeseen.

Kuva 3. Valumavedet kulkeutuvat ryömintätilasta viereiseen IV-konehuoneseen p20

Katsomon alapohjan ryömintätilaan ulkopuolelta ulkoseinän alta kulkeutuvat valumavedet sekä ison altaan epätiiveyskohtien kautta rakenteisiin kulkeutuva kosteus lisäävät alapohjarakenteeseen kohdistuvaa kosteusrasitusta ja ovat kosteus- ja mikrobivaurioittaneet rakenteita. Ryömintätilasta voi kulkeutua paine-eroista johtuvien ilmavirtausten mukana epäpuhtauksia viereisiin tiloihin sekä 1. kerroksen sisäilmaan rakenteiden epätiiveyskohtien kautta. Epäpuhtauksien kulkeutumista muihin tiloihin voi tapahtua myös ilmanvaihtokoneiden mahdollisten epätiiveyskohtien kautta.

- ryömintätilan kaarevan ulkoseinärakenteen korjaaminen tai uusiminen siten, että valumavedet eivät pääse ryömintätilaan
- ison altaan vuotavien liittymien ja läpivientien korjaamista
- valumavesien hallittua ohjaamista pois päin rakennuksesta
- kosteusvaurioituneiden materiaalien poistamista ja korvaamista uusilla
- rakennus- ym. jätteiden poistaminen katsomon alapuolisesta ryömintätilasta
- IV-konehuoneeseen k06A johtavan kuilun tiiveyspuutteiden korjaaminen ja kosteusvaurioituneiden materiaalien poistaminen ja korvaaminen uusilla
- Eteisaulan p02 kaarevan ulkoseinän epätiivin alapohjaliittymän tiivistys
- Kuluneiden lattiapinnoitteiden uusiminen
- Pesuhuoneiden alapohjan pintarakenteiden uusiminen peruskorjauksen yhteydessä

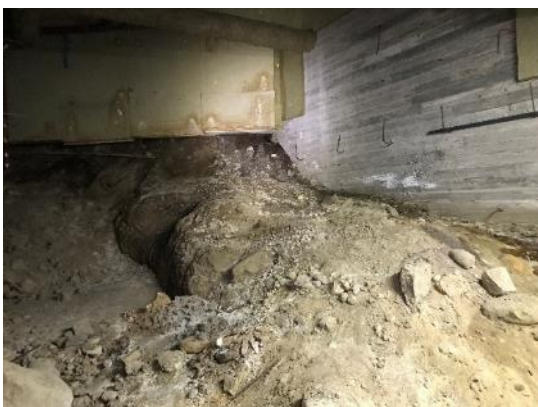
Kuva 7. Valumavesien aiheuttamia uurteita maapohjassa

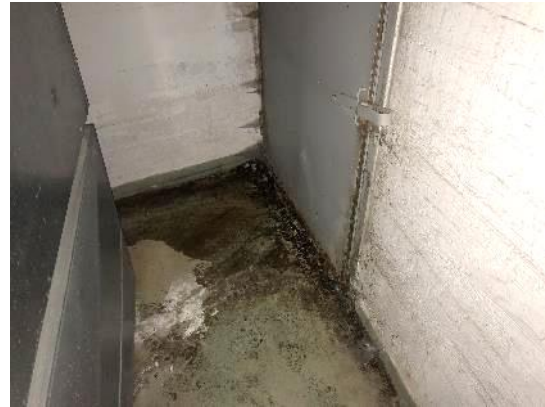
- IV-konehuoneen k06A lattialla havaittiin vettä, joka on kulkeutunut sinne tilan perällä olevan kuilun luukun kautta.
- Eteisaulan p02 alapohjan ja kaarevan ulkoseinän liittymässä on rako. Kohdassa havaittiin merkittävästi ilmavirtausta sisäilmaan päin.
- Maali-, vinyylilaatta- ja muovimattopinnoitteisten alapohjien kosteutta kartoitettiin pintakosteudentunnistimella. Poikkeuksellisia rakenteen korkeaa kosteutta indikoivia lukemia ei havaittu muualla kuin pienin paikoin pohjakerroksen teknisissä tiloissa (pois lukien aistinvaraisesti arvioituna märät kohdat).
- Alapohjan lattiapinnoitteet olivat monin paikoin kuluneita.

Kuva 10. **Kuilun luukku, jonka kautta valumavedet kulkeutuvat IV-konehuoneeseen k06A**

IV-konehuoneen k06a lattialle kuilusta kulkeutuvat valumavedet ovat aiheuttavat rakenteille poikkeuksellista kosteusrasitusta. Kosteusvaurioituneista rakenteista voi kulkeutua ilmavaihdon mukana epäpuhtauksia muihin tiloihin.

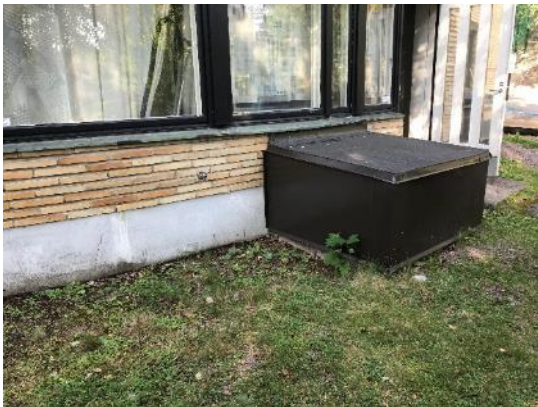
Kuva 11. **Valumavedet kulkeutuvat IV-konehuoneeseen k06A rakennuksen seinustalla olevan kuilun kautta**

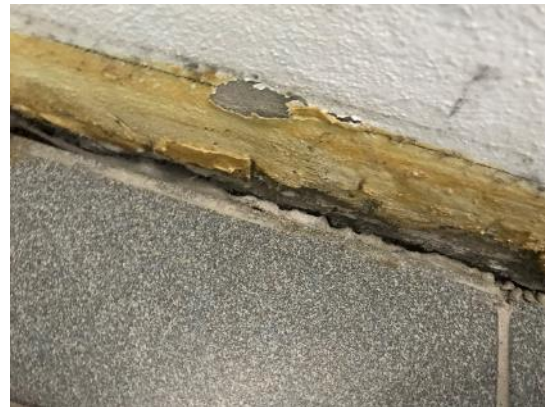
Kuva 12. **Epätiivis alapohjan ja ulkoseinän välinen liittymä, eteisaula p02**

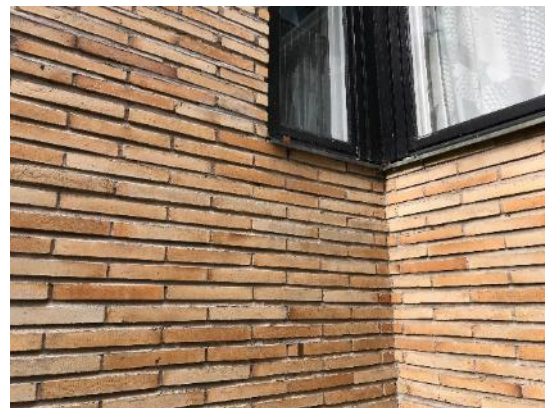
Kuva 23. **Rapautuneita laastisaumoja julkisivun tiilimuurauksessa**

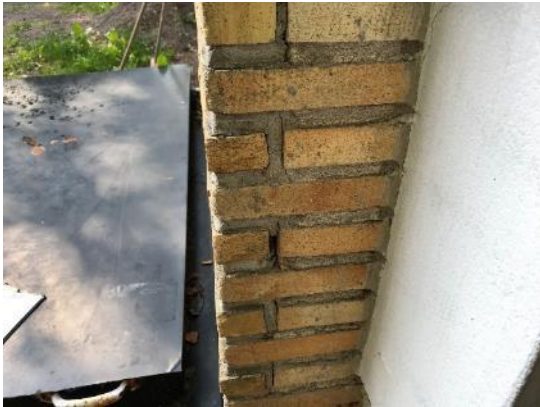
Kuva 24. **Rapautunutta tiilimuurauksen laastisaumoissa**

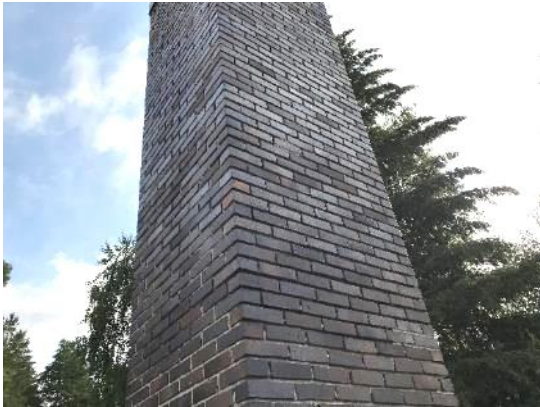
Kuva 26. **Tiilimuuratun hormin yläosassa laastisaumat rapautuneita**

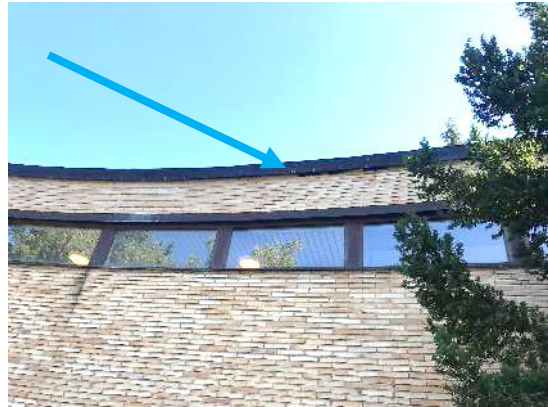
Kuva 27. **Ylimmältä tiiliriviltä pudonnut tiiliä**

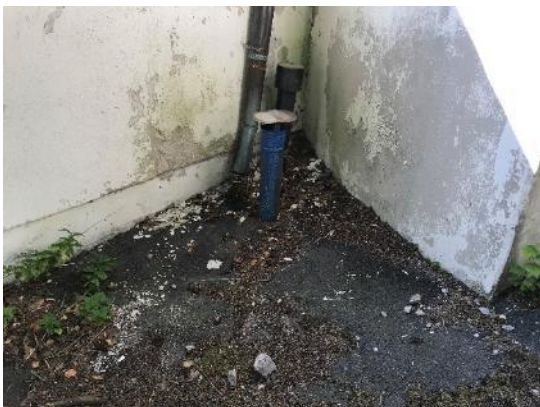
- Kemikaalivaraston ulkoseinän kohdalla syöksyputki ohjaa kattovedet ulkoseinän vierustalle ja kohdassa ulkoseinän betonipinnassa on kosteuden aiheuttamia pinnoitevaurioita.

Kuva 28. **Syöksyputki ei ohjaa kattovesiä riittävän kauan ulkoseinärakenteesta**

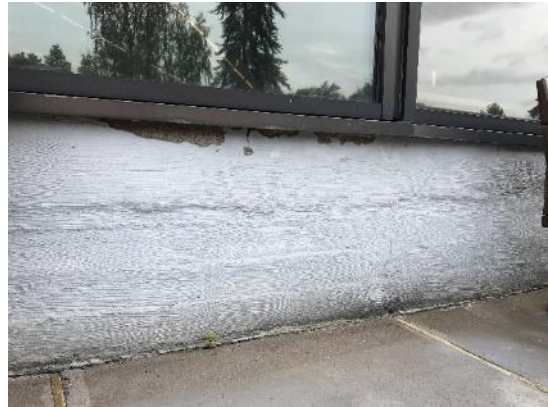
- Allashuoneen ikkunan alapuolella sokkelissa on tasoitteessa/betonissa lohkeamia
- Rakennuksen ulkoseinien vierustoilla on betonisia kasvikaualoita, jotka lisäävät rakenteisiin kohdistuvaa kosteusrasitusta. Pääoven viereisen istutuskaukalon kohdalla ei havaittu vedeneristettä vuonna 1995 uusitun sokkelirakenteen maanvastaisella osalla.

Kuva 31. **Lohkeamia allashuoneen korkean ikkunan alapuolen sokkelissa**

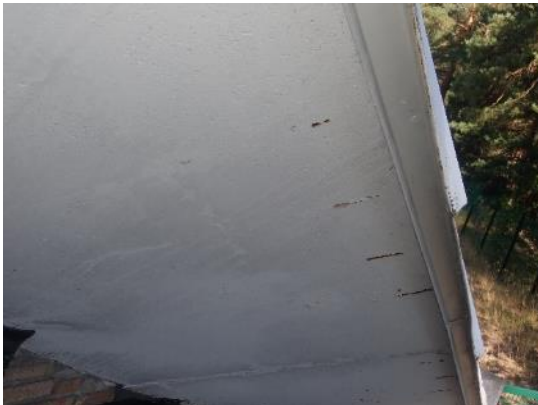
- betonikaarien elastisissa saumoissa havaittiin rakoja, lohkeamia ja kovettuneita saumamassoja
  - kaarien ulkopinnoilla havaittiin paikoin näkyviä raudoitteiden korroosiovaurioita

Kuva 32. **Näkyviä raudoitteiden korroosiovauroita betonikaaren pinnalla**

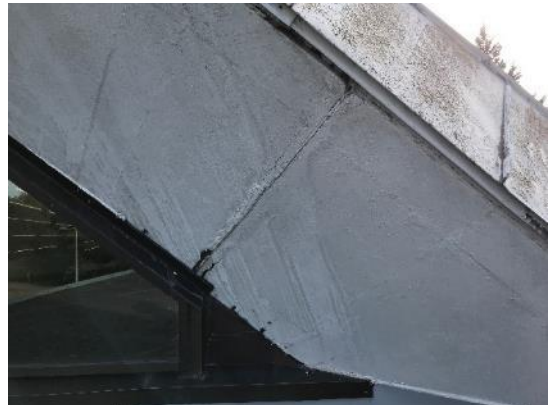
Kuva 33. **Epätiivis betonikaaren sauma**

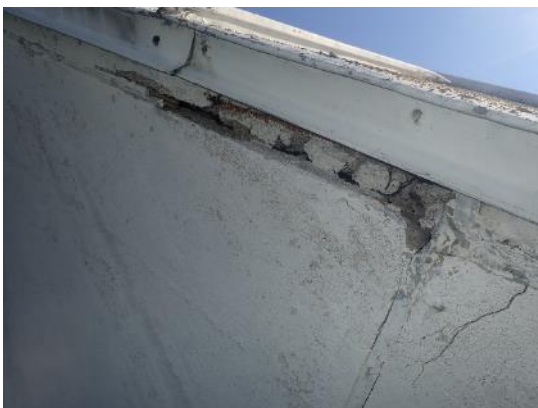
Kuva 34. **Lohkeamia betonissa betonikaaren ja räystäspellin liittymässä**

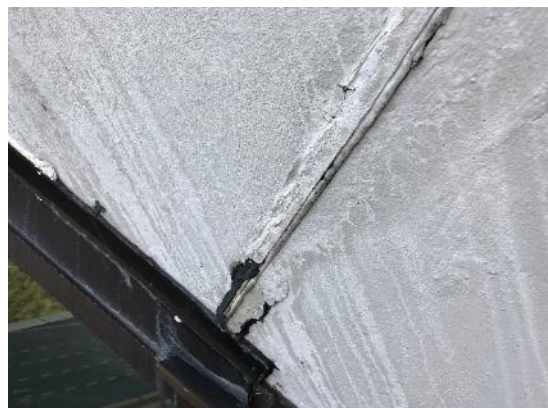
Kuva 35. **Betonikaaren saumojen saumamassat ovat kovettuneita ja saumojen kohdilla on lohkeamia**

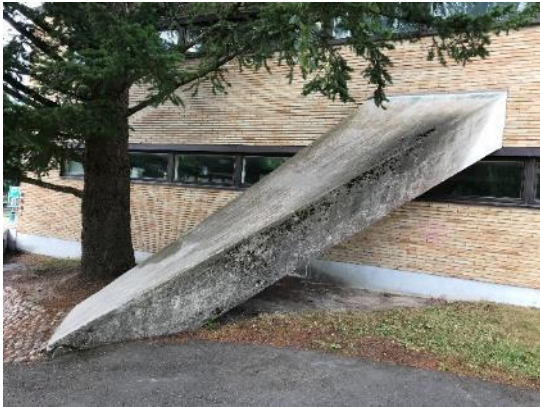
Kuva 36. **Betonikaaren pinnalla värjäymiä ja sammalkasvustoa**

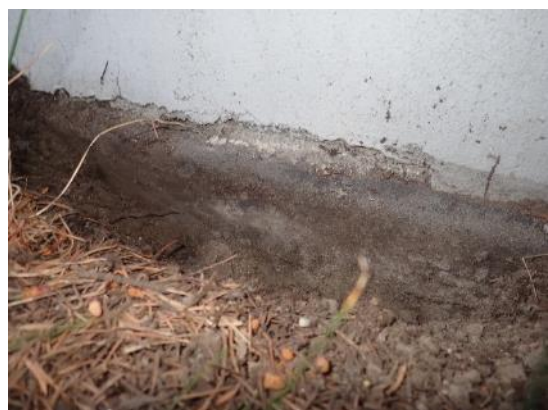
Vuonna 1995 korjattu sokkelirakenne vastaa suunnitelmia maanpinnan yläpuolin osin, mutta ei havaintojen mukaan maanpinnan alapuolisissa osissa. Suunnitelmien mukaan maanpinnan tason alapuolella uudella sokkelipinnalla tulisi olla kaksinkertainen kosteuseriste, mutta sitä ei pistokoemaisesti tarkastetuissa kohdissa havaittu.

Kuva 41. **Sokkelin laastipinnoituksen ja vedeneristeen liittymä ei ole suunnitelmien mukainen**

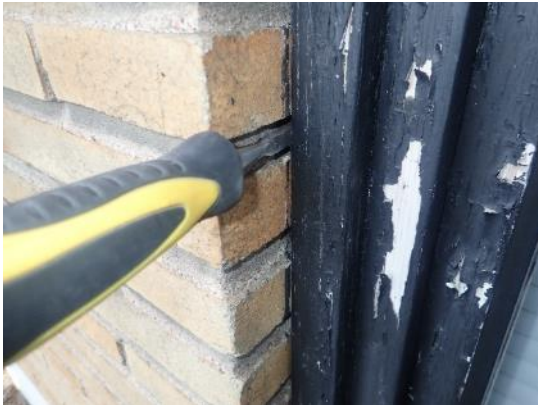
Kuva 44. **Epätiivis ulko-oven liittymä  
ulkoseinään**

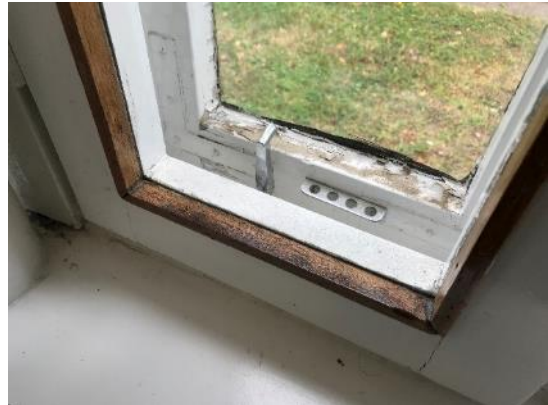
Kuva 45. **Heikkokuntoinen  
alkuperäinen puu-ikkuna**

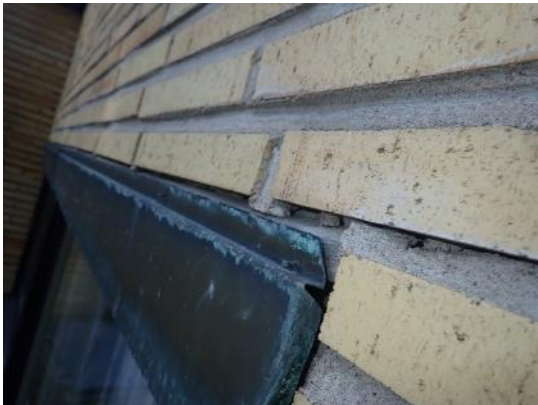
Kuva 46. **Epätiivis ikkunan yläpuolen  
pellitys**

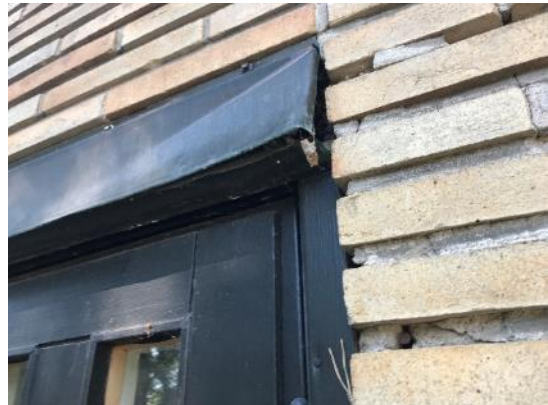
Kuva 47. **Epätiivit vesipellin ja  
karmin liittymät ulkoseinään**

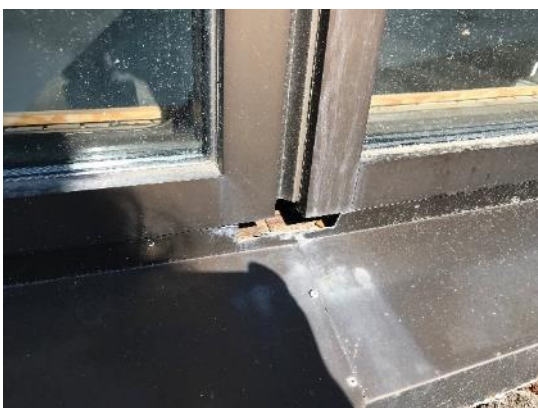
Kuva 48. **Epätiivis kohta  
allashuoneen matalan kaari-  
ikkunan vesipellityksessä**

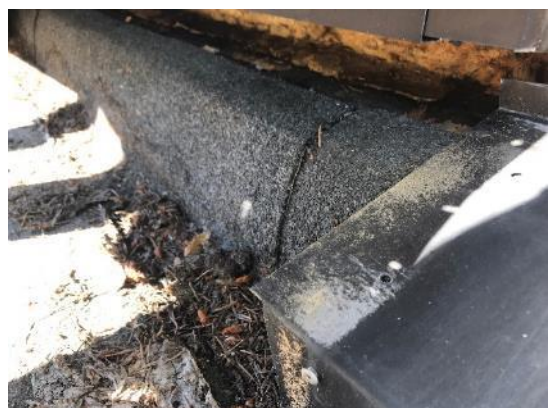
Kuva 49. **Allashuoneen matalan  
kaari-ikkunan kohdalla on  
epätiivis ulkoseinäliittymä  
vesipellin alla**

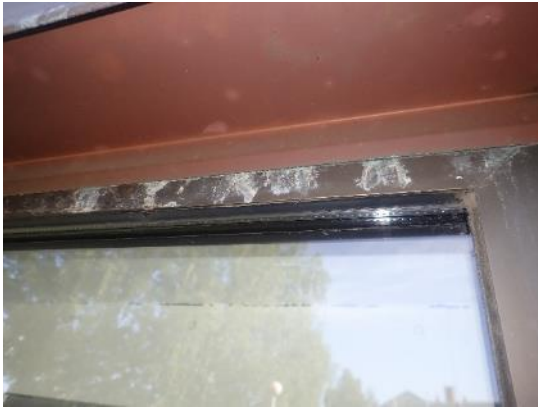
Kuva 50. **Valumajälkiä ikkunan  
yläpellityksen alta**

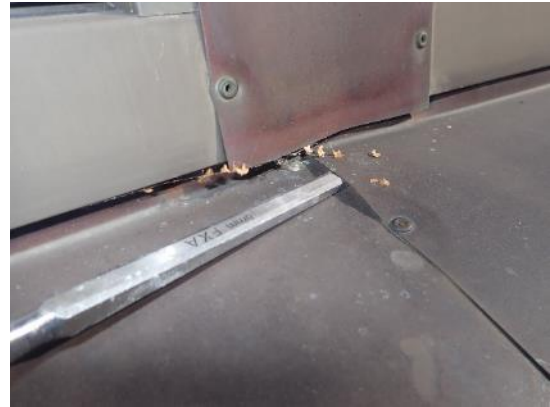
Kuva 51. **Epätiivis vesipellityksen  
liittymä**

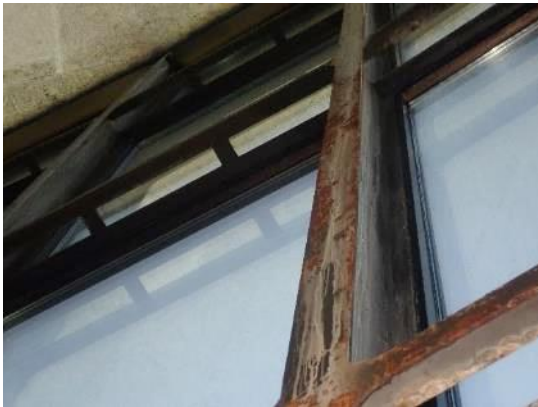
Kuva 52. **Valuma- ja korroosiojälkiä  
allashuoneen ikkunoiden  
teräsrakenteissa**

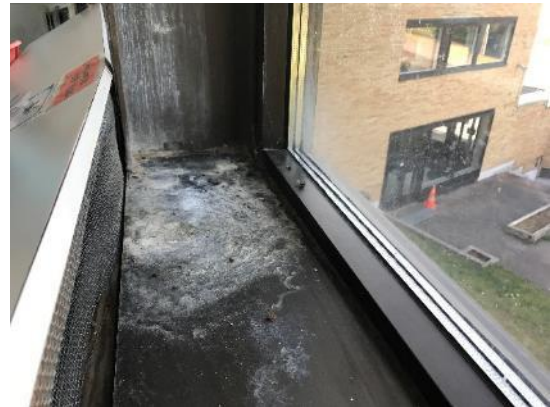
Kuva 53. **Valumajälkiä allashuoneen  
ikkunapuitteissa**

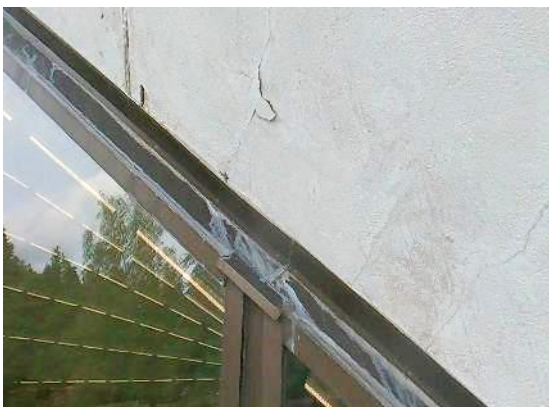
Kuva 54. **Valumajälkiä allashuoneen  
kaari-ikkunan yläpeitelistan  
takaa**

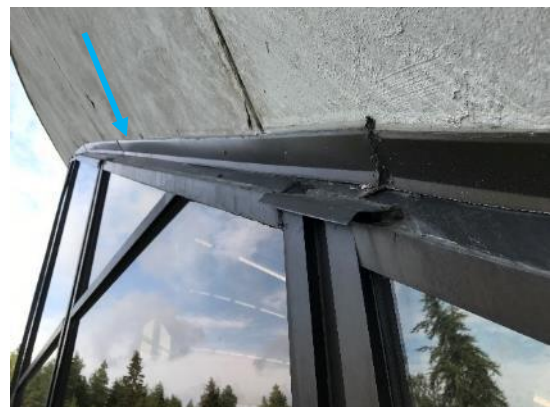
Kuva 55. **Allashuoneen kaari-ikkunan  
yläpeitelistan ja betonikaaren  
liittymä on epätiivis**

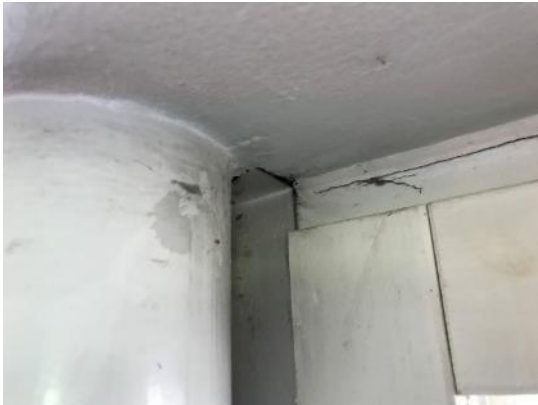
Kuva 56. Eteläseinän nauhaikkunoiden väliset peltipeitteiset liittymät ovat epätiivaitä

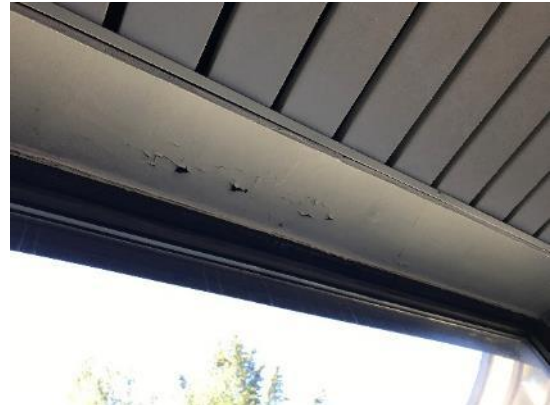
Kuva 57. Ikkunapielen hilseilevää maalia, p06 PH/M

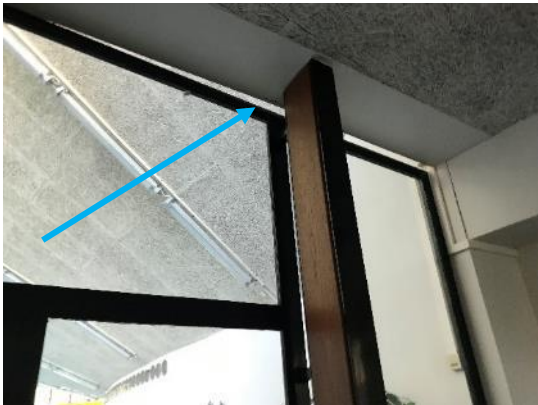
Kuva 58. Allashuoneen ja portaikon välisen lasiseinän epätiivieyskohtia

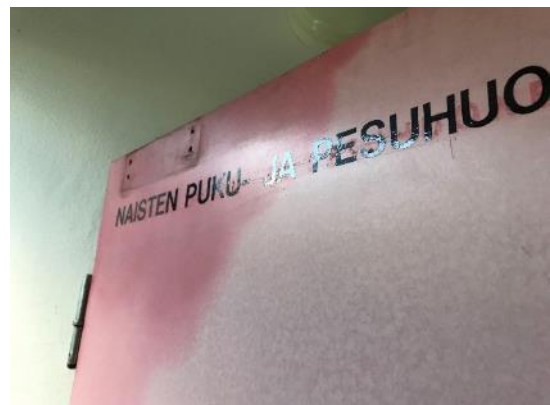
Kuva 61. Pinnaltaan haalistunut väliovi

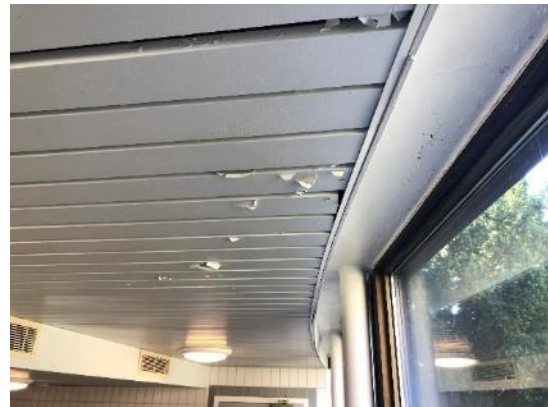
Kuva 65. **Pesuhuoneen p06 alakaton metallipaneelien hilseilevää maalipinnoitetta**

Miesten pesuhuoneen alakattotilojen paneelien ja välipohjan pinnoitevauriot ovat poikkeuksellisen kosteiden olosuhteiden aiheuttamia vaurioita. Kohdan materiaalimikronäytteen tulos ei viittaa mikrobivaurioitumiseen. Välipohjassa havaittu vanha muottilauta on näkyvästi kosteus- ja lahovaurioitunutta. Muottilaudasta voi kulkeutua sisäilmaan mikrobiperäisiä epäpuhtauksia.

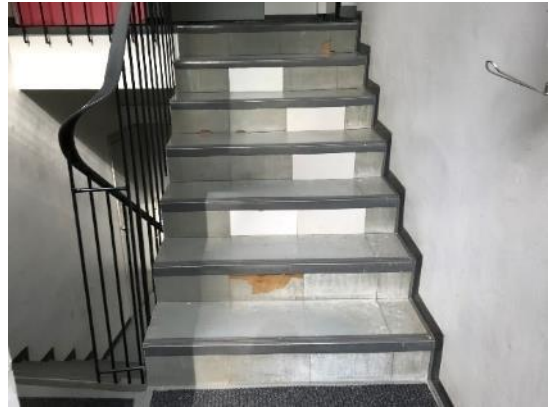
- Varaston 122 lattiapinnoitteena oleva muovimatto on rikki portaiden kohdalla.
- Tiloissa olevissa vinyylilaattalattiapinnoissa on monin paikoin lohkeamia ja värjäytymiä. Myös muovimattopinnoitteissa havaittiin vaurioita, kuten halkeilua ja haalistumia.

Kuva 69. **Rikkinäisiä vinyylilaattoja, porrashuone p17**

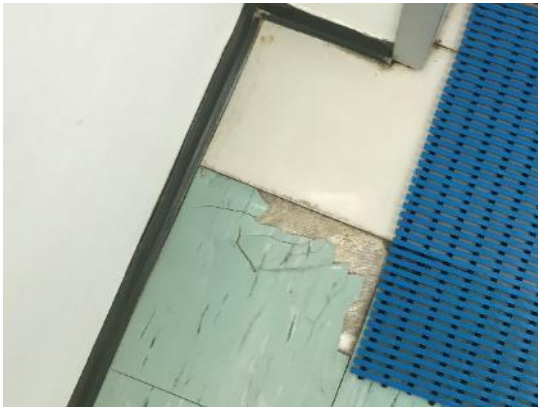
Kuva 70. **Lohkeilua lattian vinyylilaatituksessa**

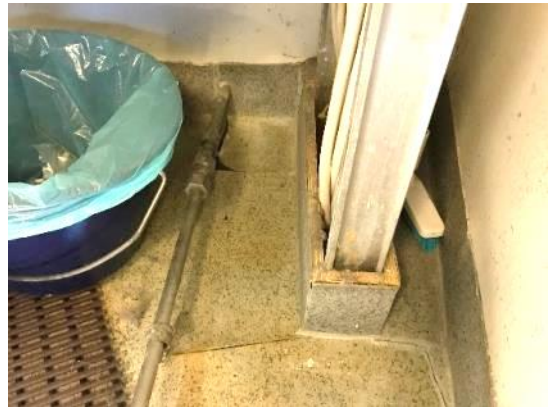
Kuva 71. **Epätiivitä saumoja muovimattopinnoitteessa, siivouskomero 106**

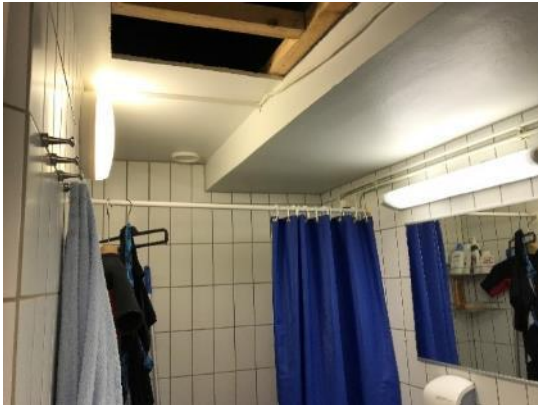
- Henkilökunnan taukotilan wc-tilassa 118 havaittiin avoin aukko alakattotilan levytyksessä.
- Allashuoneen lattian pesuvedet jäävät paikoin seisomaan lattialle ikkunaseinän teräsrakenteiden viereen.

Kuva 74. Alakattotilan levytyksessä suuri avoin aukko, wc 118

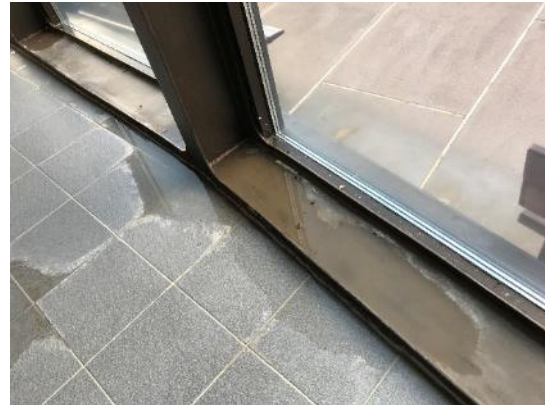
Kuva 75. Allashuoneessa siivousvedet jäävät seisomaan lattialla ikkunaseinän teräsrakenteiden viereen

Allashuoneen siivousvedet voivat päästä kulkeutumaan ikkunan alaosan teräsrakenteen ja lattian väliin epätiiveyskohtien kautta. Kosteus voi rakenteen sisällä aiheuttaa kosteus- ja mikrobivaurioitumista.

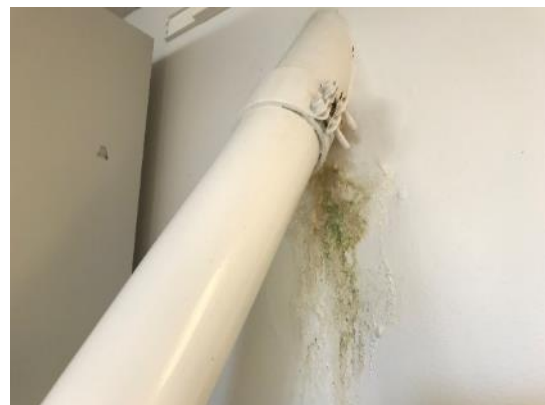
- Miesten pukuhuoneessa p04 opetusaltaan vastaisessa seinässä on paikallisia kosteusvauriokohtia putkiläpivientien kohdilla ja niiden alapuolella.
- Saunojen puurakenteissa havaittiin jonkin verran tummumia ja halkeamia. Kiukaiden kohdalla olevissa laatoissa on värjäymiä ja pinnoilla pinttyneitä tahroja.

Kuva 77. **Vuotokohta opetusaltaan ja miesten pukuhuoneen p04 välisessä seinässä**

Miesten pukuhuoneen opetusaltan vastaisista kosteusvauriokohdista voi päästä sisäilmaan epäpuhtauksia. Myös teknisten tilojen vuotokohtien kosteusvauriokohdista voi kulkeutua epäpuhtauksia muihin tiloihin.

- uima-altaiden vuotokohtien korjaaminen (seinämät, läpiviennit ja liittymät)
- kosteusvauriokohtien korjaaminen miesten pukuhuoneen p04 opetusaltaan vastaisella seinällä

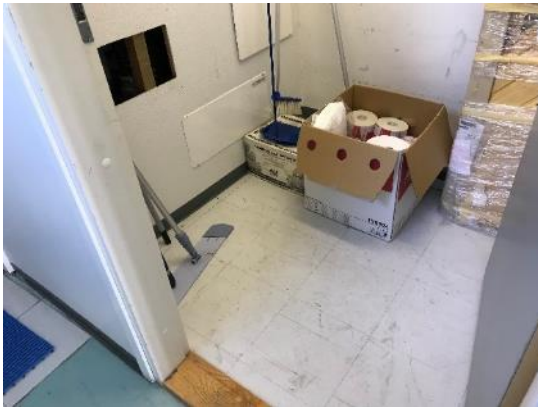
Kuva 80. **Avoin koteloinnin luukku, varasto käytävän p11 vieressä**

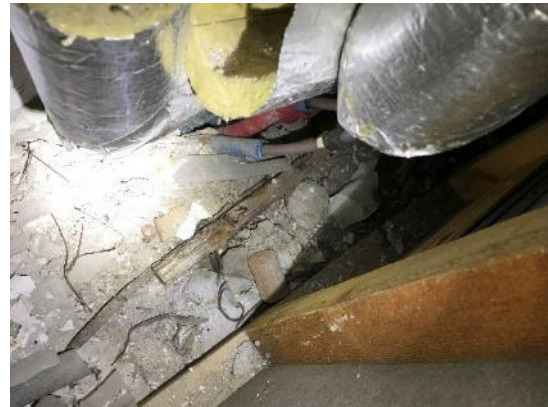
Kuva 81. **Koteloinnin sisäpuolella olevaa rakennusjätettä, varasto käytävän p11 vieressä**

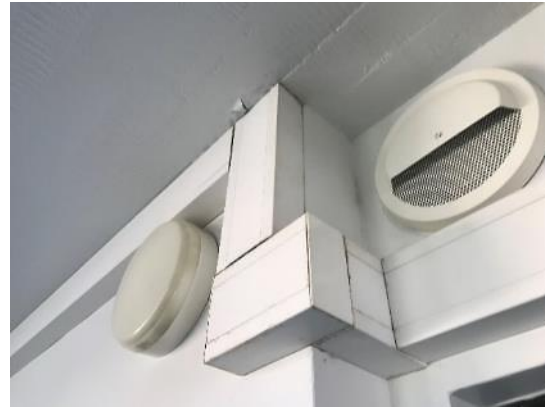
Kuva 85. **Valumajälkiä kaapelikoteloiden pinnoilla, 111 käytävä**

Käytävällä 111 sähkökoteloidissa havaitut valumajäljet ja saman tilan seinän alaosassa havaittu pieni kostea kohta voivat johtua samasta syystä. Kaapelikoteloon tulee kaapeleita naisten pesuhuoneen alakattotilan puolelta. Kaapeleiden läpivientikohta väliseinässä on todennäköisesti epätiivis. Pesuhuoneen puolelta epätiivien läpiviennin kohdalta kaapelikoteloon kulkeutuva ilma on lämmintä ja kosteaa. Ilman kosteus tiivistyy viileässä käytävässä sijaitsevan kotelon pinnoille ja tulee näkyviin kotelon ulkopinnoille valumajälkinä. Alaseinän kosteassa kohdassa voi olla esimerkiksi varaus kaapelille, jota pitkin tiivistynyt kosteus valuu alaseinään asti.

- taukotilan 103 väliseinän kohdalla olevien sekä koteloinnin kosteusvaurioituneiden materiaalien uusiminen
- naisten pesuhuoneen ja käytävän 111 välisen kaapeliläpivientikohdan tiivistäminen ja käytävän 111 kosteusvauriokohtien korjaaminen

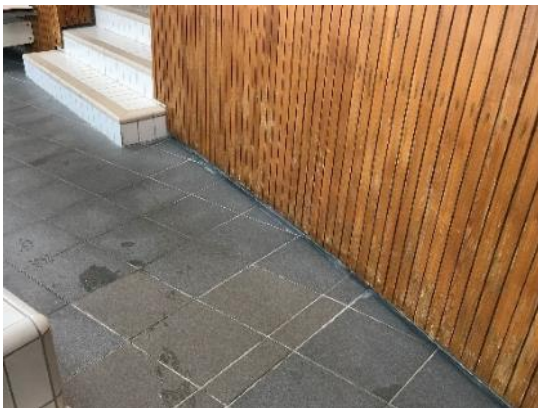
- Allashuoneessa olevissa lakatuissa puupaneeliseinissä on kosteuden aiheuttamia jälkiä ja kulumista.
- IV-konehuoneen p16 betoniseinien alaosissa lattianrajassa havaittiin paikoin kosteuden aiheuttamia pinnoitevaurioita.

Kuva 86. **Allashuoneen lakatussa puupaneeliseinässä kosteuden aiheuttamaa kulumista**

- allashuoneen lakattujen paneeliseinien kunnostaminen tai uusiminen
- IV-konehuoneen p16 väliseinän alaosan kosteusvauriokohtien korjaaminen

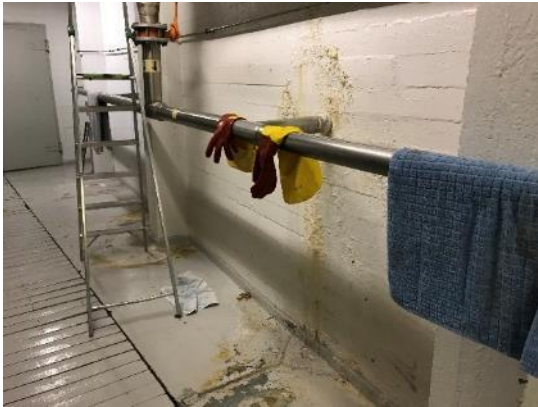
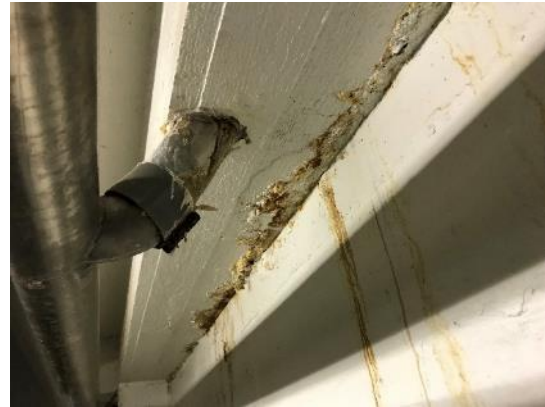
- Altaiden seinien putkiläpivientien ja välipohjaliittymien kohdilla on vuotokohtia. Myös altaiden seinämissä on kosteusvauriokohtia.

Kuva 89. **Vuotokohtia ison altaan matalan päädyn seinässä, tekniset tilat**

Kuva 90. **Vuotokohtia ison altaan syvän päädyn seinässä, tekniset tilat**

Kuva 91. **Vuotokohtia ison altaan pitkällä sivulla, tekniset tilat**

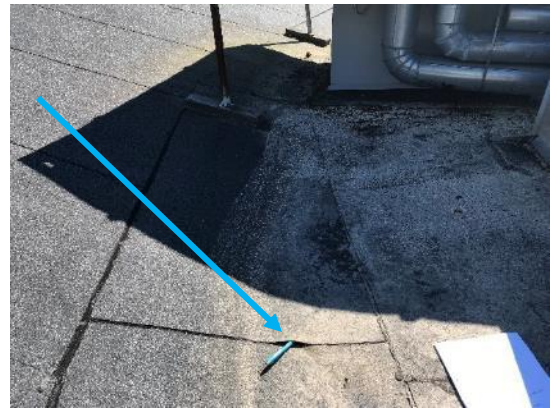
Kuva 93. **Yksittäinen epätiivis vesikatteen saumakohta**

Vesikattokermi on hyväkuntoinen yksittäistä kermisauman epätiiveyskohtaa lukuun ottamatta. Sammalkasvustoa havaittiin kermipinnalla kuntosalin katolla, erilaisissa taitekohdissa sekä ilmanvaihtolaitteiden vierustoilla. Eloperäinen roska ja sammalkasvusto pidättävät vettä ja edesauttavat vesikattokerman pakkasvaurioitumista kyseisissä kohdissa.

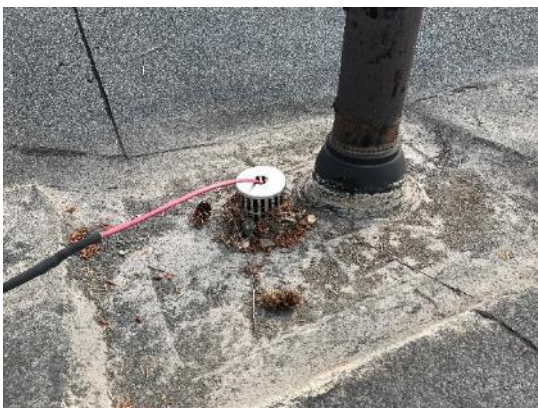
Kuva 94. **Kattokaivon syvennyksessä viemärin tuuletusputken läpivienti**

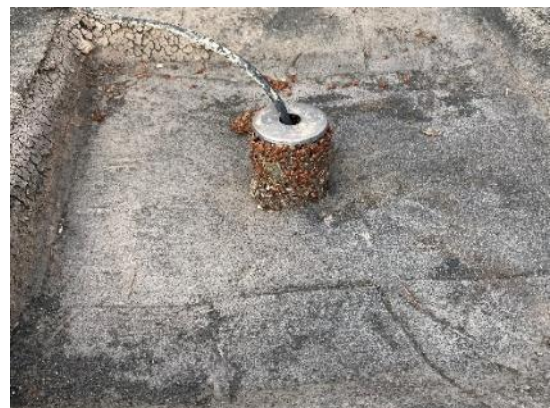
Kuva 95. **Roskasta tukkeutunut kattokaivon siivilä**

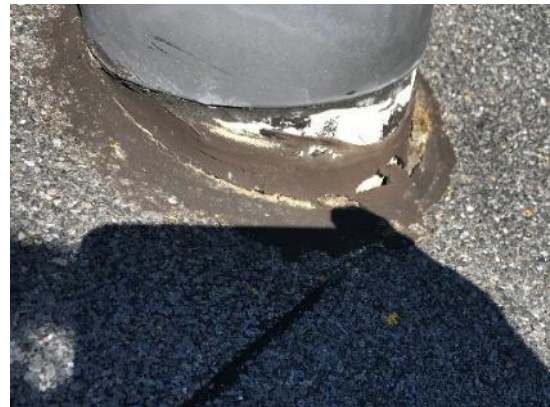
Kuva 97. **Epätiivis alipainetuulettimen läpiviennin tiivistys**

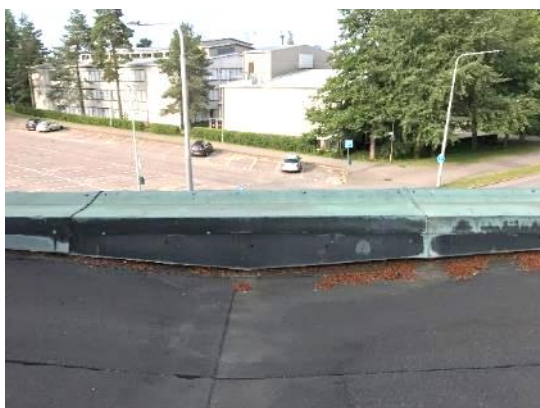
Kuva 100. **Pääsisäänkäynnin kohdalla kovera räystääspelti**

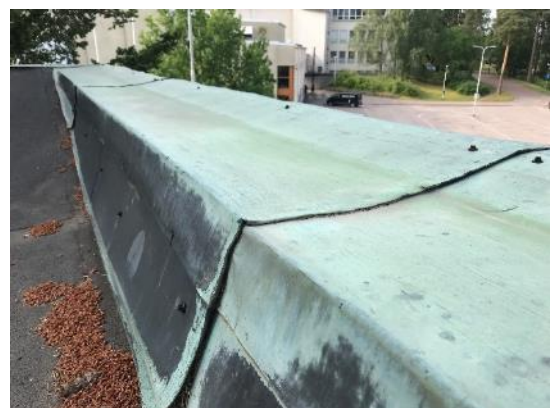
Kuva 101. **Koveran räystääspeltien saumat ovat epätiiviviä**

Räystäspelleissä havaittujen epätiiviiden saumojen, liittymien ja reikien kautta vesi voi päästä kulkeutumaan alla oleviin rakenteisiin ja aiheuttaa niiden kosteusvaurioitumista. Vaaleiden räystäspeltien pintakäsittely on välttävissä kunnossa ja pinnoilla kasvava jäkälä edistää pinnoitteen vaurioitumista edelleen.

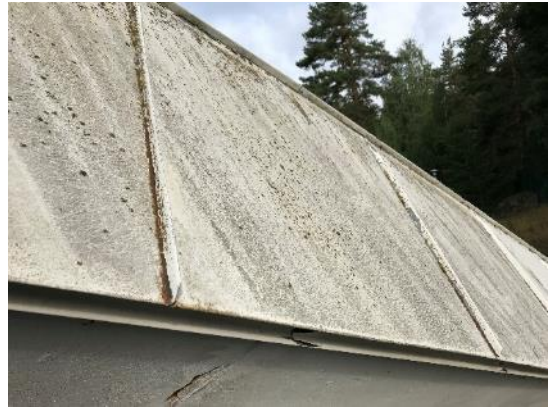
Kuva 103. **Jäkäläkasvustoa ja korroosiota räystääpellissä**

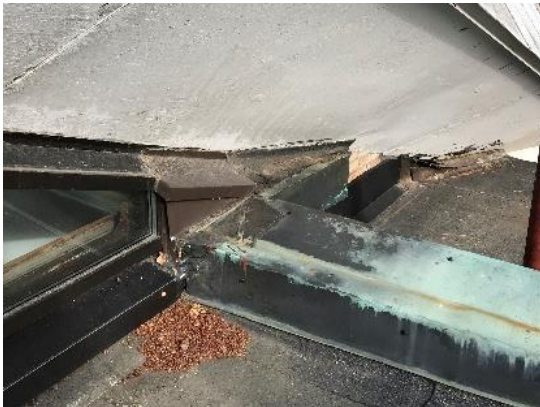
Kuva 104. **Epämääräisiä ja epätiivitä liittymiä pellityksissä**

- epätiivien ikkunapellitusten korjaaminen tai uusiminen sekä niiden korroosiovaurioituneiden kiinnikkeiden uusiminen
- miesten pesuhuoneen tasoitettujen ikkunapielien maalipintakäsittelyn uusiminen

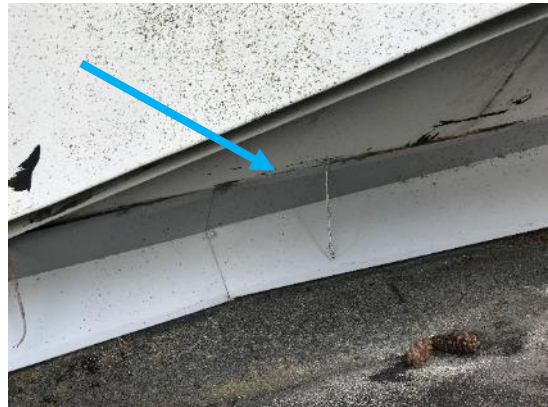
Kuva 105. **Epätiivis pellityksen tiivistys**

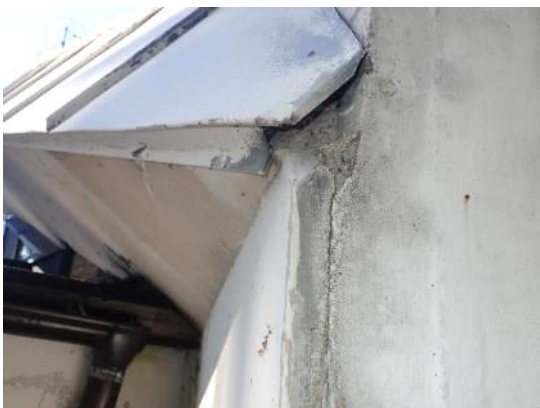
Kuva 106. **Epätiisi kohta räystääpellin liittymässä**

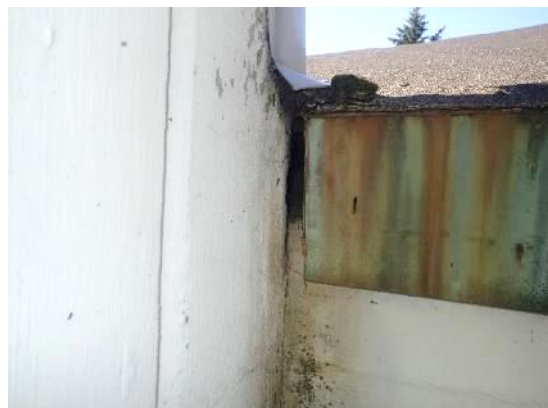
Kuva 107. **Epätiivis liittymän räystääpellissä**

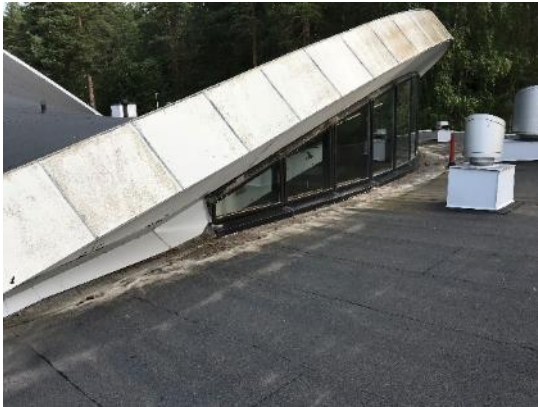
Kuva 108. **Vesikatto kallistaa ikkunaseinää päin**

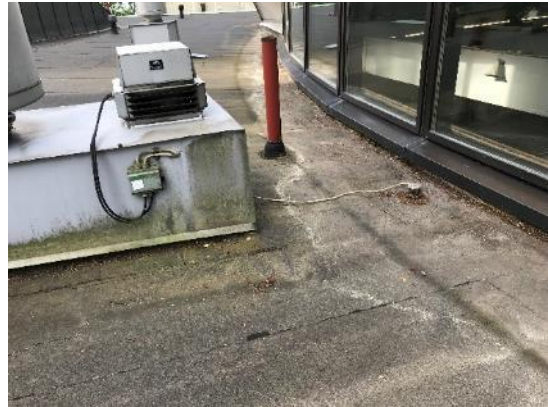
Kuva 109. **Vesikaton ja ikkunakarmin välinen korkeusero on pieni**

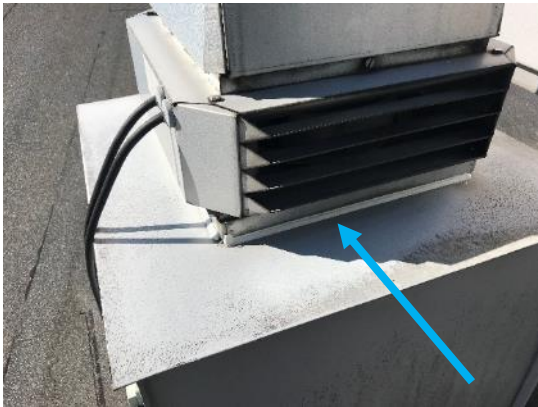
Kuva 110. **Ilmanvaihtolaitteen tiivistetty sauma**

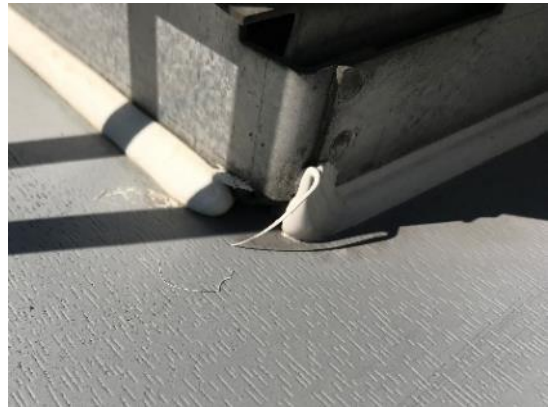
Kuva 111. **Ilmanvaihtolaitteen sauman tiivistys ei jatku ulkokulmassa**

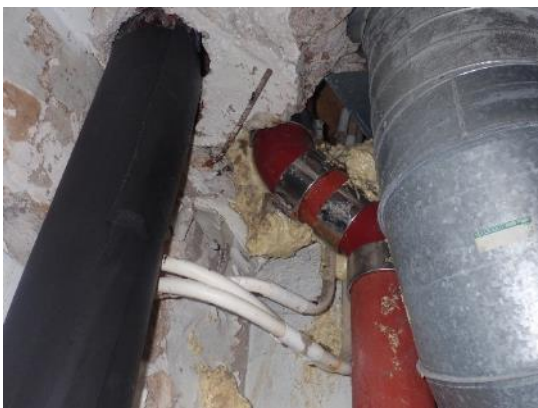
Kuva 112. **Yläpohjan avoin läpivienti, varasto käytävän 111 vieressä**

Varaston (käytävän 111 vieressä) yläpohjan aukon kohdalla olevat vuotojäljet ovat voineet aiheutua kohdan putkien epätiiviiden läpivientien vuodoista, ilmavaihtolaitteen epätiiviiden saumojen kautta tapahtuneista vuodoista ja/tai kosteuden kondensoitumisesta yläpohjatilassa kylmien metalliputkien pinnoille. Yläpohjasta ja kosteusvaurioituneista materiaaleista kulkeutuu viereisiin tiloihin hajuja ja mahdollisesti myös epäpuhtauksia.

- sadevesien ohjaaminen syöksyputkesta hallitusti rakennuksesta pois päin kemikaalivaraston kohdalla
- varaston (käytävä 111 vieressä) yläpohjan avoimen kohdan kosteusvaurioituneiden materiaalien uusiminen ja avoimen kohdan läpiviennin ummistaminen tiiviisti, samassa yhteydessä roskien poistaminen koteloinnin sisältä ja koteloinnin ummistaminen

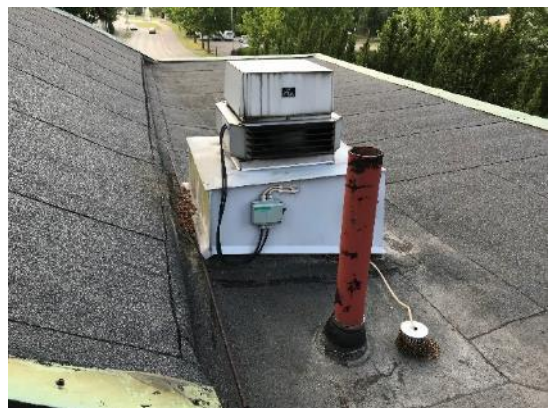
Kuva 113. **Viereisen kuvan 112 kohta vesikatolta kuvattuna**

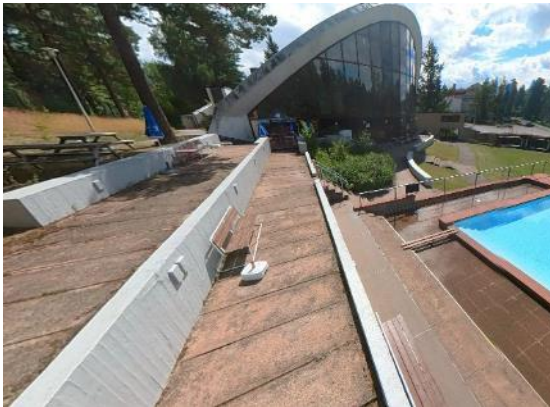
Kuva 118. **Betoinitukimuureja ja paikallavalettuja betonilaattoja**

Ulkoallasalueen ja läntisen piha-alueen paikallavalettujen betonilaattojen kunto vaihtelee hyvän ja tyydyttävän välillä. Sammalkasvustot ja rikkakasvit laatoituksissa sekä portaissa antavat epäsiistin yleisilmeen. Sammalkasvusto voi myös edesauttaa betonin vaurioitumista.

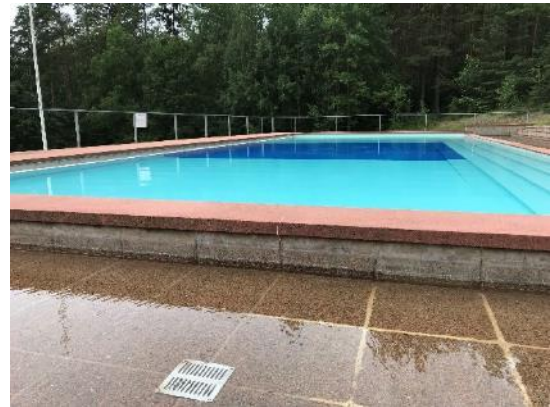
- Ulkoaltaan betoniseinissä on lohkeamia, muutama halkeama, värjäymiä ja maalipinnoitteen vaurioita. Ulkoaltaan kahluallasosuuksella betonilaattojen pinnat ovat kuluneita.

Kuva 119. **Kahluualtaan betonilaatat ovat kuluneita**

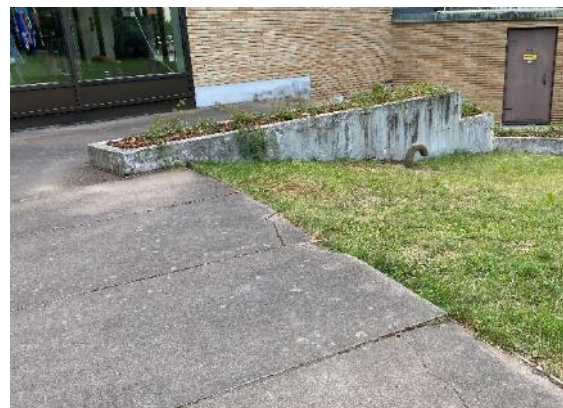
- Piha-alueen betonisia tukimuureja, istutusaltaita ja kaiteita on paikoin korjattu. Joissakin muureissa on halkeamia, lohkeamia, värjäymiä ja pinnoitevaurioita.

Kuva 121. **Värjäymiä betonisen istutusaltaan pinnoilla**

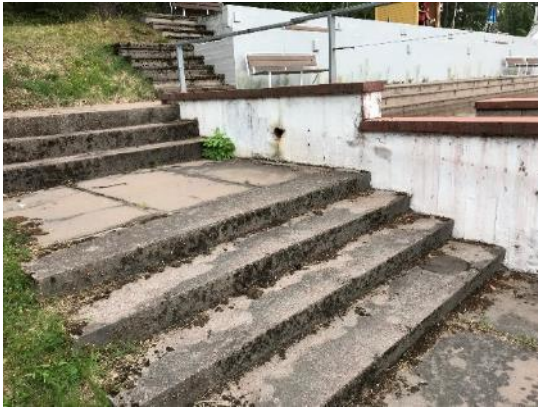
Kuva 122. **Sammalkasvustoa  
betoniportaiden pinnoilla**

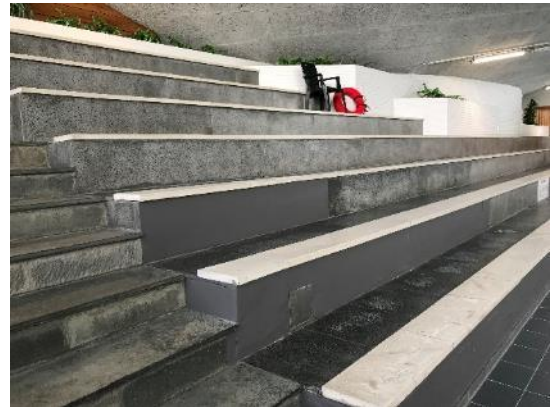
- Löylyhuoneissa valaisinten ympärykset seinissä ovat viimeistelemättä.
- Katsomon penkki- ja porrarakenteiden pintoja on korjattu. Jossain kohdin korjatut pinnat ovat vaurioituneet joko mekaanisen- tai kosteusrasituksen johdosta. Katsomopenkkien kivilaatoissa on paikoi halkeamia ja lohkeamia.
- Allashuoneen naisten wc-tilassa havaittiin viemärimäistä hajua.

Kuva 125. Katsomopenkkien alkuperäistä ja korjattua pintaa

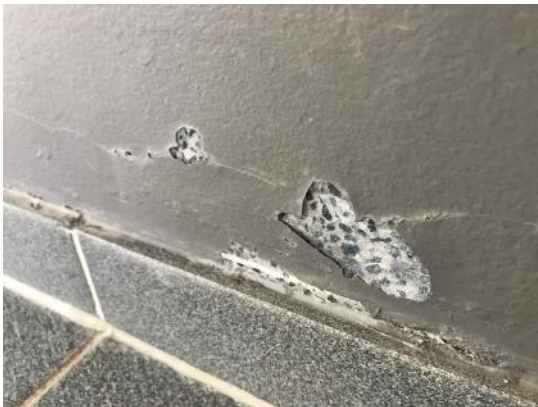
Kuva 126. Katsomopenkin korjatun pinnoitteen lohkeamakohta

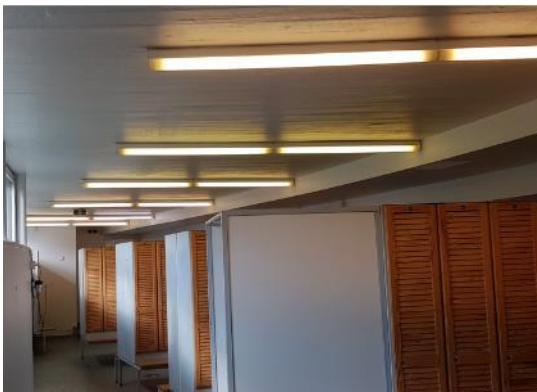
Kuva 141. **Valaisimien kuvut ja putkenpitimet haurastuneita, miesten pukuhuone p04**

Teknisissä tiloissa loisteputkivalaisimien kupuja rikki tai kupuja puuttui kokonaan. Rikkoutuneet kuvut vaihdettava ehjiin tai vaihdettava koko valaisin uuteen.

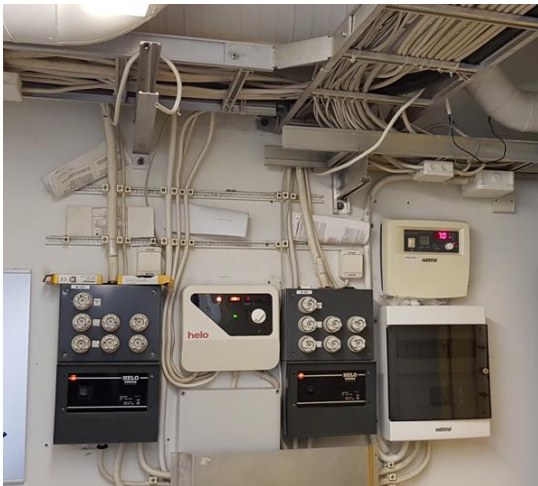
Saunojen ohjauskeskusten kaapeleiden kiinnityksessä ja ohjauskeskusten läpivienneissä on pieniä puutteita ja keskukset ovat eri aikakausilta.

Tilan hyllyillä on käytöstä poistettuja kaapeleita, joita ei ole päätetty.

Kuva 147. **Saunan ohjauskeskukset: kaapeleita kiinnittämättä, vedonpoisto irtokaapeleita hyllyllä eikä niitä ole päätetty**
