# TUTKIMUSSELOSTUS

## KUUSANKOSKEN UIMAHALLI RAKENNE- JA KOSTEUSTEKNINEN KUNTOTUTKIMUS

24.8.2021

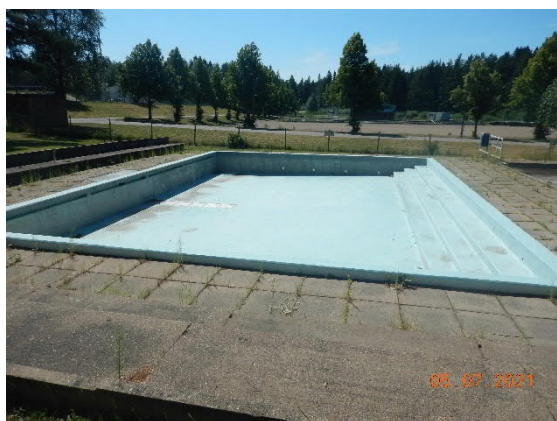
**Kuva 10** Ulko-altaan reunalaatoitus on painunut ja saumat heinittyneet.

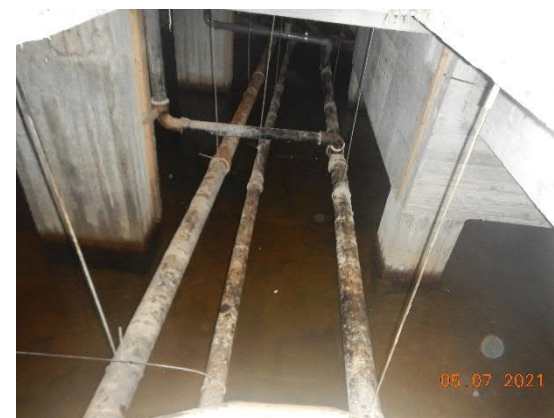
Teknisen pohjakerroksen alapuolella on alapohjatila, jossa havaittiin paljon vapaata vettä. Perustus- ja alapohjarakenteita ei päästy tästä syystä tarkastamaan. Tekniikka-kerroksessa on näkyvillä pilareita, joissa on vuoden 2020 betonipilarien kuntotutkimuksessa havaittu vaurioita. Nyt vauriokohdat oli korjattu.

**Kuva 21** Alapohjatilassa on runsaasti vaapaata vettä, jonka vuoksi rakenteita ei päästy tarkastamaan.

Tekniikkatasolla on näkyvillä pilareita, joihin on tehty vuoden 2020 betonipilarien kuntotutkimuksessa suositellut korjaustoimenpiteet. Tekniikkatason alapuolella olevassa alapohjatilassa on runsaasti vapaata vettä, jonka vuoksi alapohjarakenteiden kuntoa ei voitu nyt tarkastaa. Vuoden 2020 kuntotutkimuksessa vesi oli pumpattu pois, ja tilassa olevien pilareiden kuntoa oli arvioitu aistinvaraisesti. Jatkuvista kosteista olosuhteista huolimatta pilareiden betonirakenteissa ei oltu havaittu korroosion aiheuttamia betonivaurioita tai muita kosteudesta johtuvia vaurioita. Alapohjaan oli tällöin havaittu paikallisesti tiivistynyttä pisaroituvaa kosteutta. Alapohjarakenteiden kunto on syytä tarkastaa peruskorjausta suunniteltaessa.

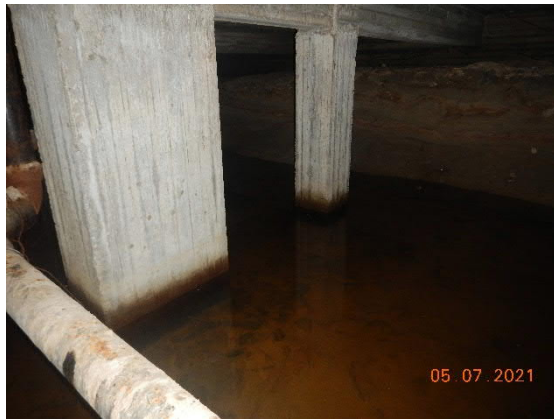
**Kuva 22** Betonipilareiden alaosat ovat veden alla.

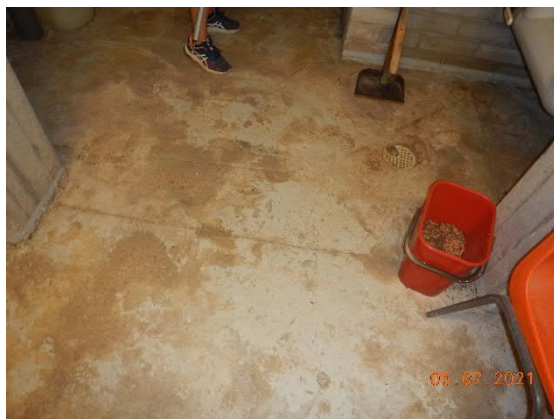
**Kuva 26** Maalipinta on paikoin kulunut.

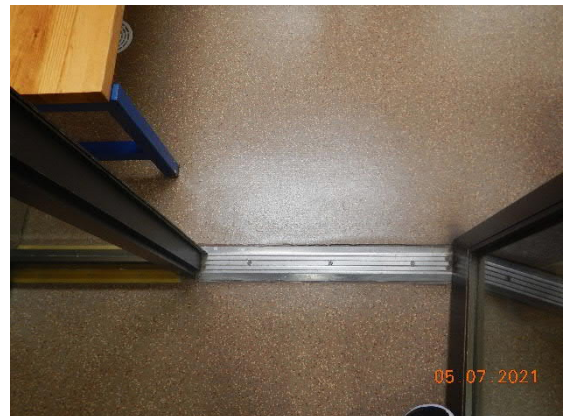
tit eikä suurempia vaurioita havaittu. Maalatuissa alapohjissa on paikoin kulumaa. Pukuhuonekerroksessa muovimatto on irti alustastaan lattiakaivojen luona sekä ryhmäpukuhuoneen oven kynnyksellä.

**Kuva 31** Muovimatto on irti alustastaan ryhmäpukuhuoneen kynnyksellä.

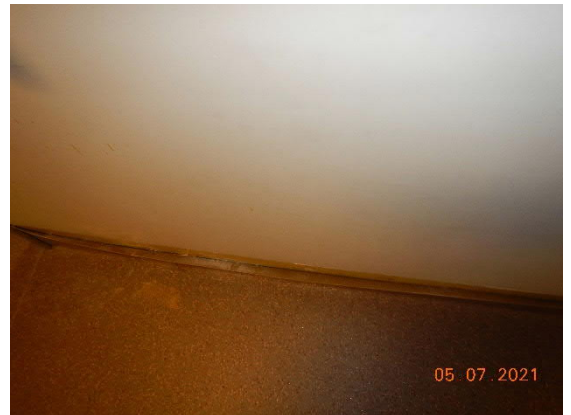
**Kuva 36** Muovimatto on korkannut irti reunoistaan.

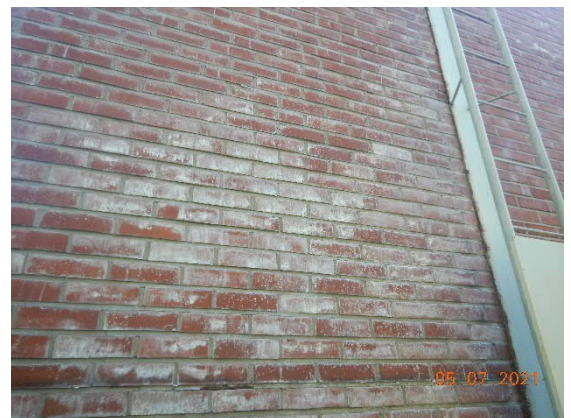
**Kuva 49** Runsaasti kalkkihärmää luoteis-sivulla. Tiilimuurausta tukevien I-terästen reunat on ruosteessa.

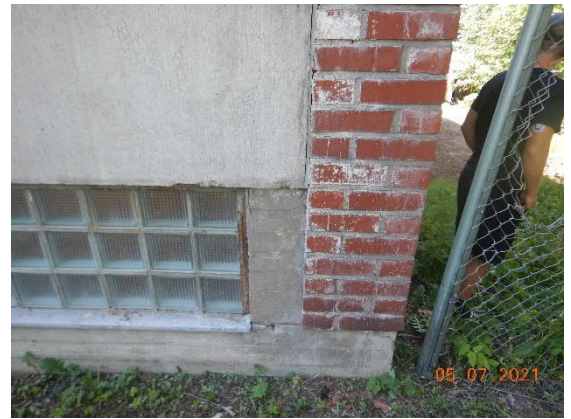
**Kuva 53** Pukuhuonekerroksen lasitiili-ikkunoiden teräsrakenteet ovat ruosteiset.

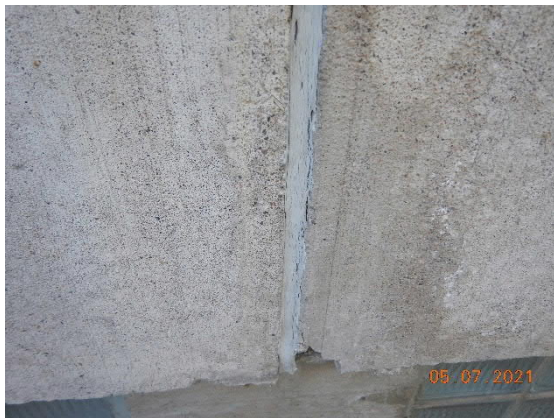
**Kuva 54** Elastiset saumamassat ovat kovettuneet ja halkeilevat.

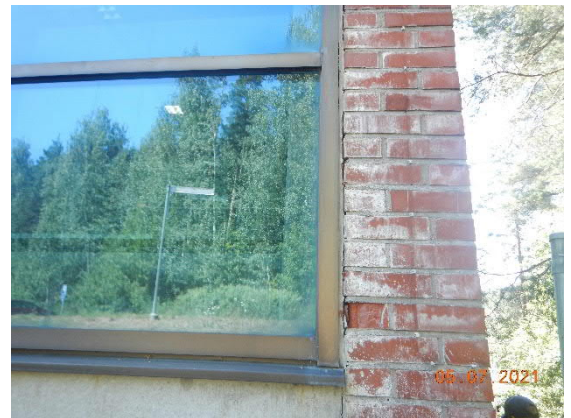
**Kuva 55** Ikkunoiden ja ulkoseinien liittymät ovat epätiivit.

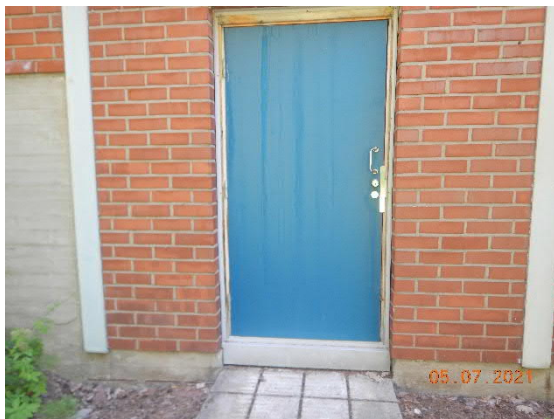
**Kuva 58** Ulko-ovet ovat välttävässä kunnossa. Teräsrakenteissa on ruostetta.

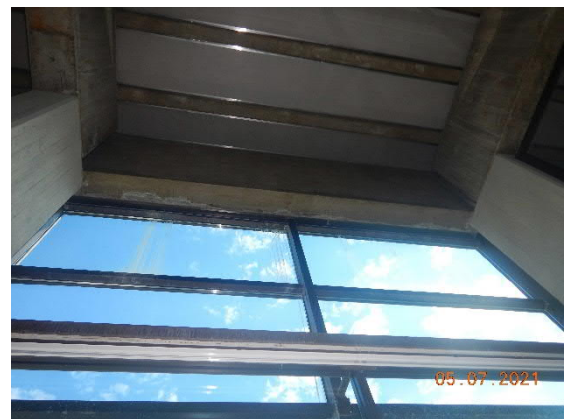
**Kuva 61** Ikkunoissa ja niiden rakenteissa on runsaasti valumajälkiä.

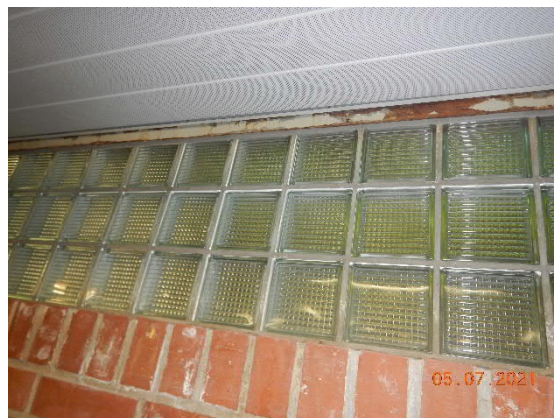
**Kuva 63** Lasitiili-ikkunoiden teräsrakenteissa on ruostetta myös sisätiloista tarkastellen.

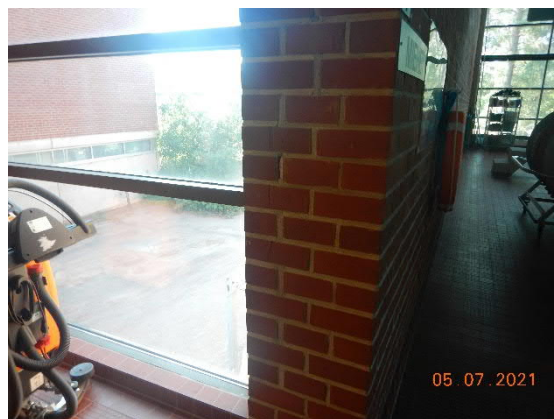
**Kuva 65** Kaakkoissivun portaikon luona seinäpäädyssä on pientä halkeilua.

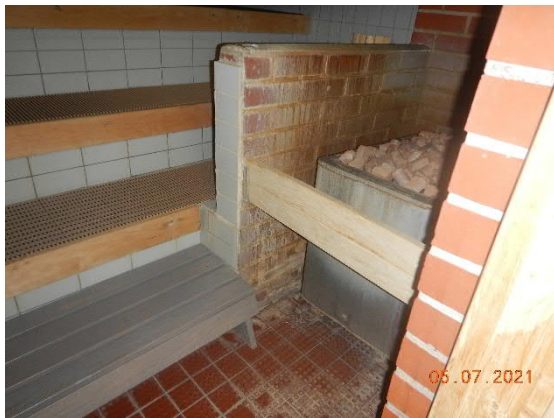
**Kuva 83** Saunojen pintamateriaalit ovat kuluneet.

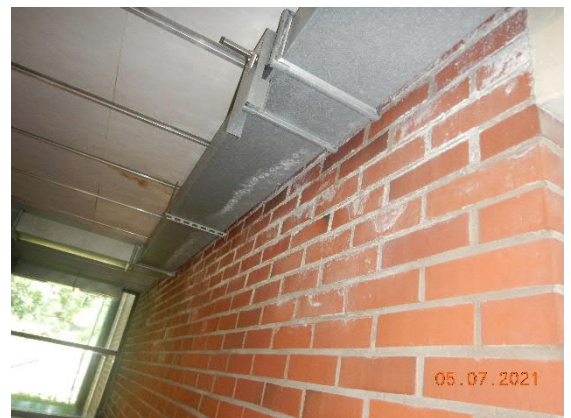
**Kuva 86** Kalkkeutumaa tiiliväliseinässä allasosaston ja luoteisen porraskäytävän välillä.

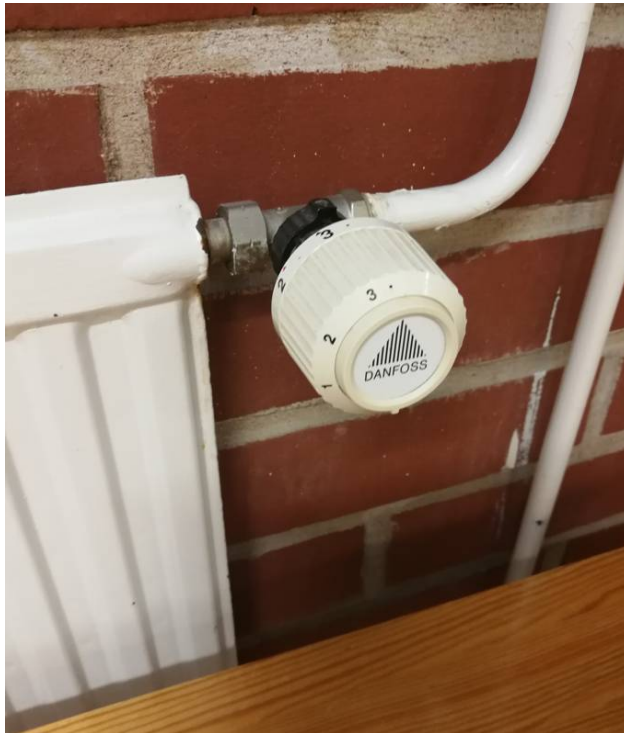
Patteriventtiilit termostaattiosineen ovat mallia Danfoss RA, ja niitä on todennäköisesti uusittu peruskorjauksen aikana vuonna 1996 (kuva 3).

Kuva 3. Esimerkki radiaattorista termostaattiventtiileineen.

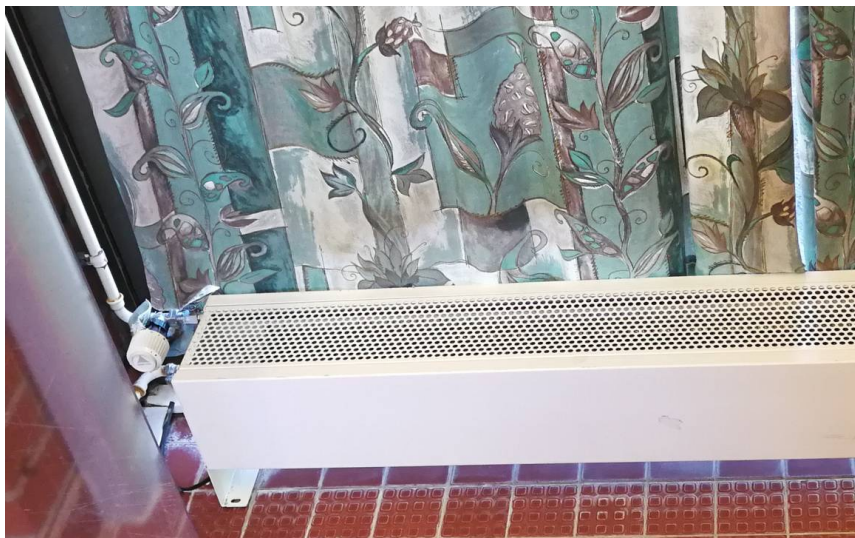
Kuva 4. Esimerkki konvektorista termostaattiventtiileineen.

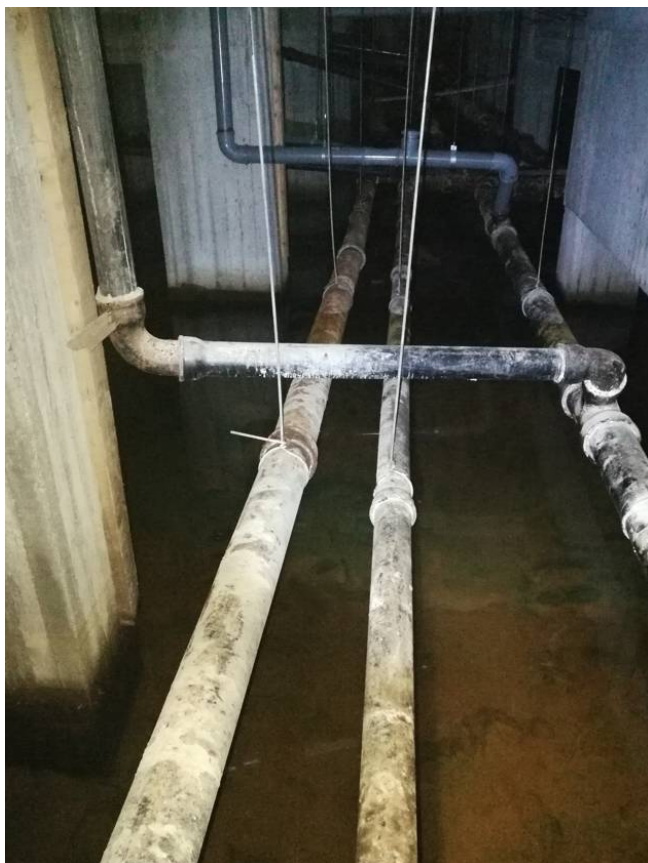
Rakennuksen ulkopuoliset maahan asennetut jäte- ja sadevesiviemärit ovat lähtötietojen mukaan alkuperäisiä betoniviemäreitä. Rakennuksen sisäpuoliset jäte- ja sadevesiviemärit ovat pääosin alkuperäisiä valurautaviemäreitä (*kuva 6*). Kohdekäynnin perusteella vaikuttaisi, että näkyvillä olevat valurautaosuudet ainakin pesu- ja pukuhuonetilojen osalta, on kuitenkin vaihdettu jossain vaiheessa muoviviemäreiksi (*kuva 7*).

Kuntoluokka: 1

Kuva 6. Esimerkki valurautaviemäreistä tekniikkakerroksen alapuolella.

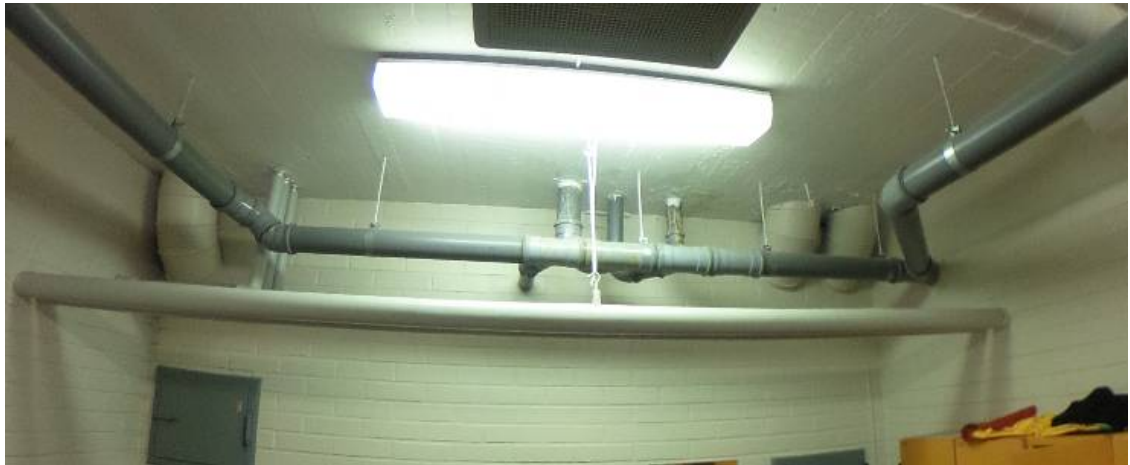
Kuva 7. Esimerkki uusituista muoviviemäreistä tekniikkakerroksessa.

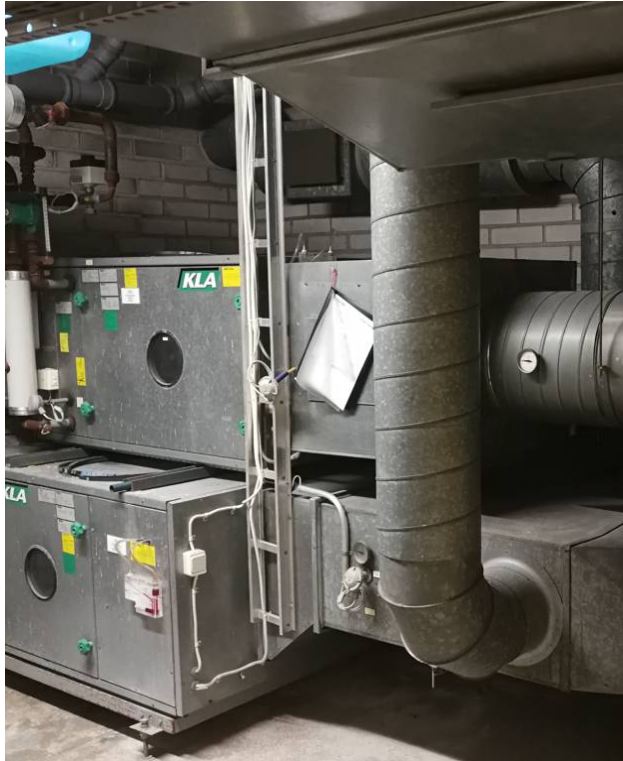
Rakennuksen uimahallia ja siihen liittyviä tiloja palvelee useampi ilmanvaihtokone. Tuloilmakoneet (4 kpl, ks. *kuva 10*) sijaitsevat rakennuksen tekniikkakerroksen allaslaite- ja IV-konehuoneissa. Tuloilmakoneet on uusittu vuonna 1995. Koneet TK1-4 vastaavat allashuoneen, kahvion, pukuhuoneiden ja allaslaitetilan ilmanvaihdosta. Vesikatolla sijaitsevat poistoilmapuhaltimet (2 kpl, ks. *kuva 12*). PK1-2 palvelevat samoja tiloja, kuin edellä mainitut tuloilmakoneet.

Kuntoluokka: ilmanvaihtokoneet 1, huippuimurit 1

Kuva 10. Esimerkki IV-konehuoneessa sijaitsevista tuloilmakoneista.

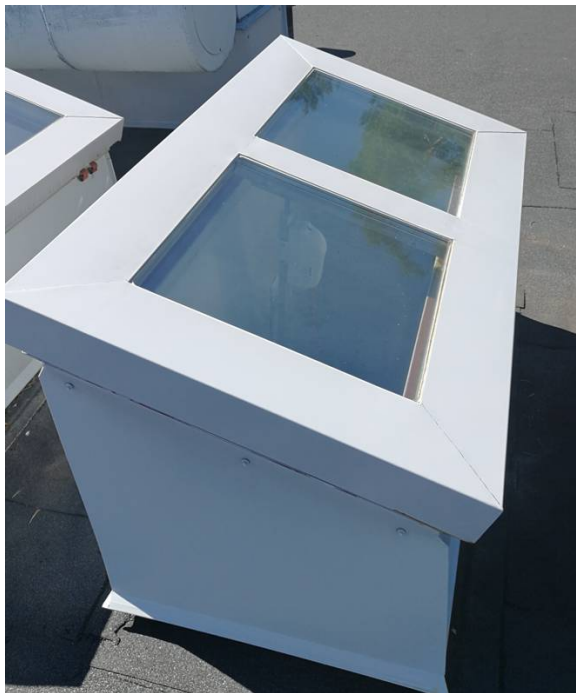
Rakennuksessa on painovoimainen savunpoistojärjestelmä. Savunpoistoluukut on asennettu vesikatolle ja niissä on moottoritoimiset avaaajat (*kuva 16*). Luukut toimivat samalla myös valokupina allastilaan. Savunpoistoluukkuja ohjataan erilliseltä laukaisukeskukselta, joka on asennettu uimavalvojan koppiin.

Kuntoluokka: 3

Kuva 16. Savunpoistoluukku vesikatolta kuvattuna.
