# TUTKIMUSSELOSTUS

VALKEALATALON UIMAHALLI  
RAKENNE- JA KOSTEUSTEKNINEN KUNTOTUTKIMUS

24.8.2021

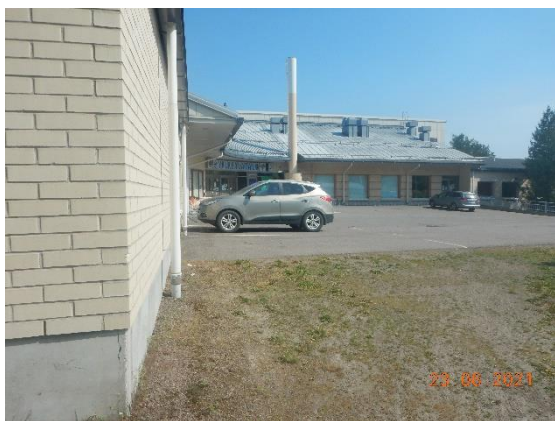
**Kuva 4** Pääsisäänkäynnin vierustalla on asfaltoitu pysäköintialue. Kaakkoisnurkalta alkaa nurmialue.

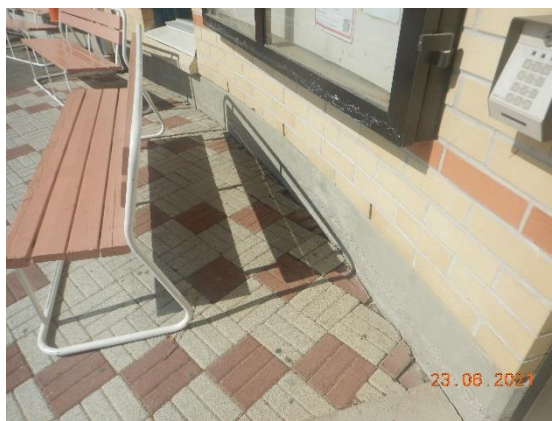
**Kuva 5** Pääsisäänkäynnin edusta on betonitiililaatoitettu.

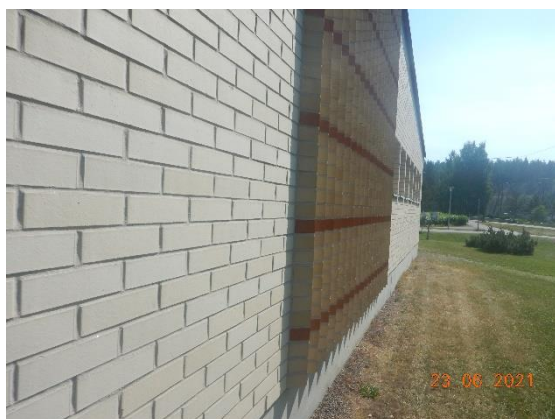
**Kuva 6** Eteläsivulla maanpinta kallistuu loivasti pois rakennuksesta.

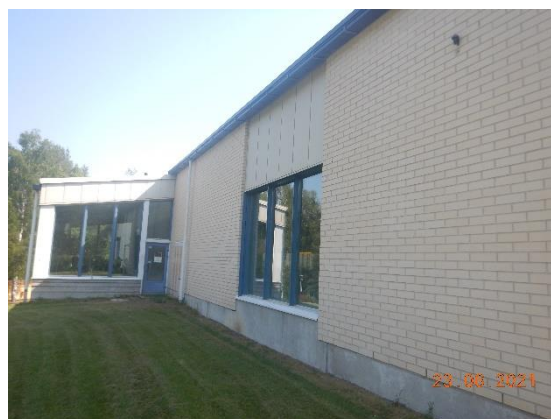
Kattosadevedet on johdettu syöksytorvien kautta suoraan maanalaiseen sadevesijärjestelmään. Lähtötietojen mukaan rakennus on salaojitettu, mutta salaojien tarkastuskaivojen kansia ei havaittu.

**Kuva 7** Länsisivu. Salaojien tarkastuskaivoja ei havaittu.

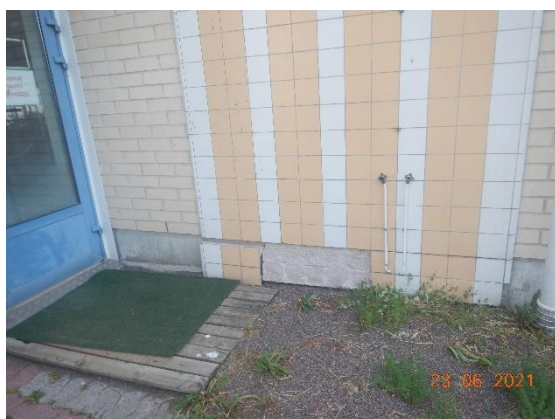
**Kuva 8** Rantasaunalta tuovan sisäänkäynnin edusta on heinittynyt.

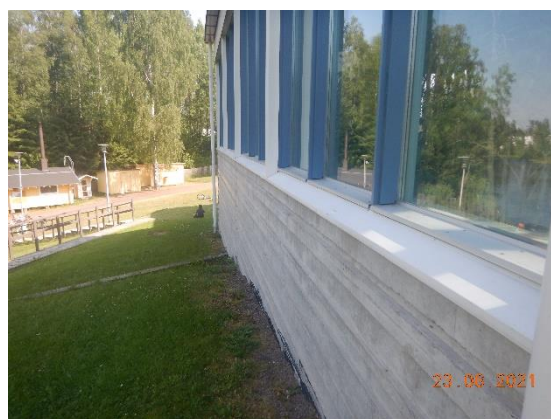
**Kuva 9** Rakennusvierustojen sepelikaislat ovat melko nurmeltuneet.

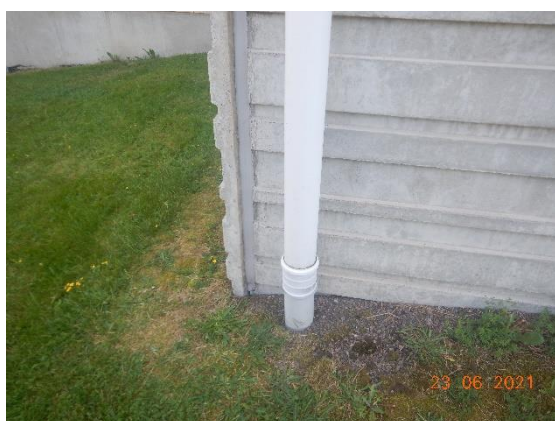
**Kuva 10** Vesikaton sadevedet ohjautuvat suoraan maanalaiseen sadevesijärjestelmään.

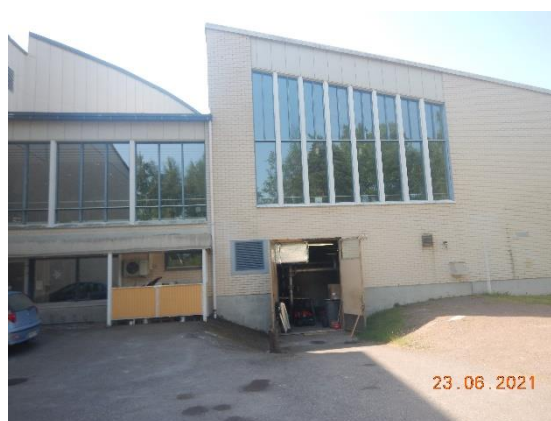
Maanpinnat kallistavat pääosin pois rakennusvieriltä. Pohjoispäädyn huoltotilojen asfaltoidulla sisäänkäyntiluiskalla kallistus on kohti rakennusta, mutta luiskan alapäässä on sadevesikaivo.

**Kuva 11** Pohjoispäädyssä on asfaltoitu luiska huoltotiloihin.

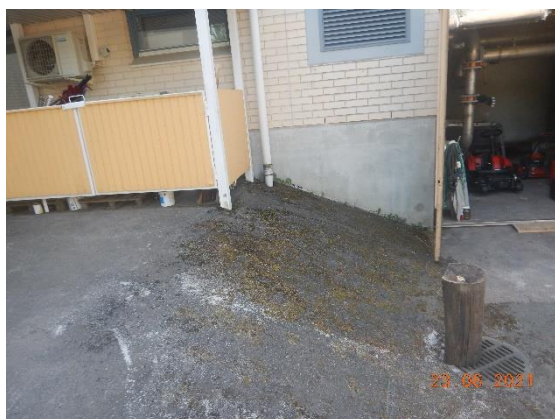
**Kuva 12** Luiskan sivut ovat sammaloituneet.

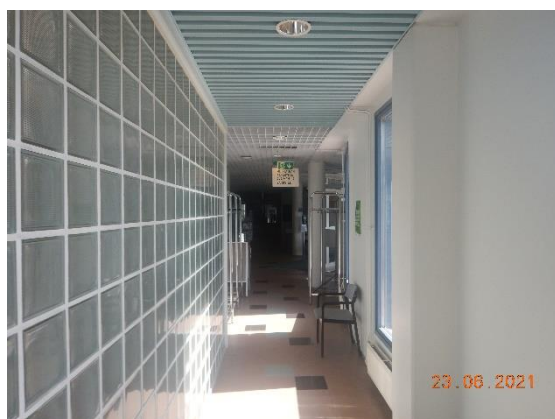
**Kuva 19** Käytävällä ja aulassa lattian pintamateriaalina on keraaminen laatoitus.

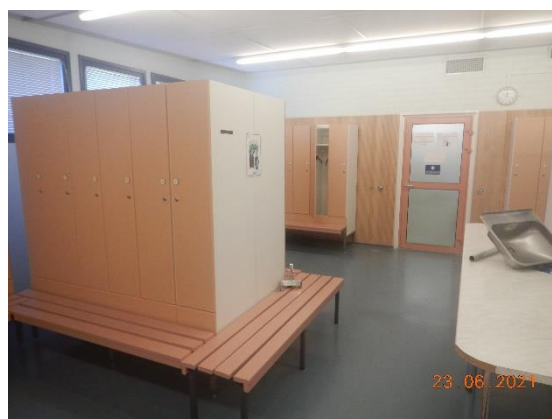
**Kuva 20** Pukuhuoneissa on käytetty muovimattoja.

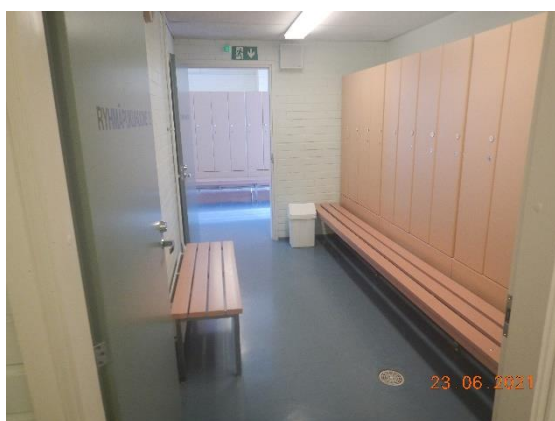
**Kuva 21** Pukuhuonetiloja.

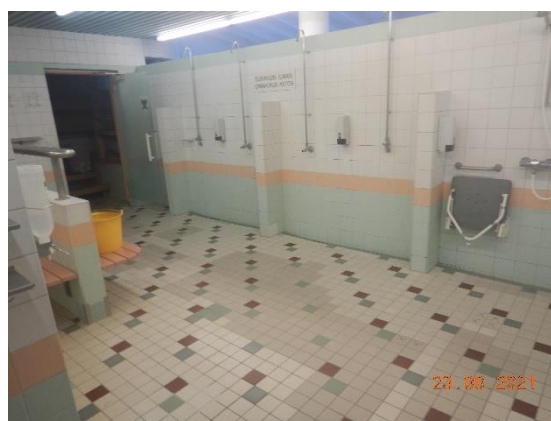
**Kuva 22** Pesutiloissa on keraamista laatoitusta, joita on paikkakorjailtu.

Pesuhuoneissa havaittiin paljon paikkakorjauksia, ja nyt tehdyssä kartoituksessa havaittiin lisää uusia kopona olevia laattoja. Tiloissa on jatkuva kosteusrasitus ja materiaalit ovat jo teknisen käyttöikänsä päässä. Lähtötietojen perusteella pesuhuoneissa on vedeneristeenä laatoitusten alla muovimatto (rakennetyyppi AP4). Muovimaton tekninen käyttöikä uimahallirakennuksissa on 15–20 vuotta. Suosittelemme peruskorjaamaan pesuhuoneet peruskorjauksen yhteydessä. Samassa yhteydessä tulee vedeneristää märkätilojen seinät nykyaikaisilla, uimahallikäyttöön soveltuvilla vedeneristeillä.

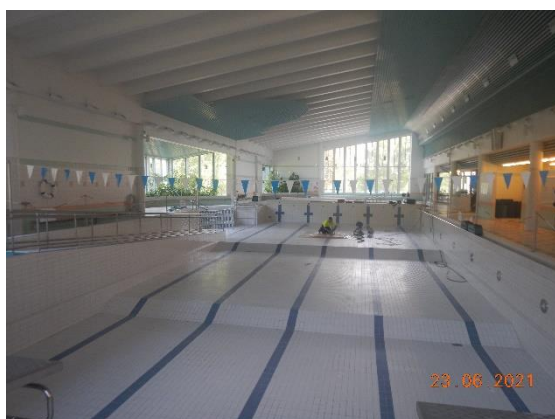
**Kuva 23** Altaissa on keraaminen laatoitus. Erillistä vedeneristettä ei lähtötietojen mukaan ole. Allastilat ja laatoitusten kopokartoitus on käsitelty tarkemmin erillisessä betonirakenteiden kuntotutkimuksessa.

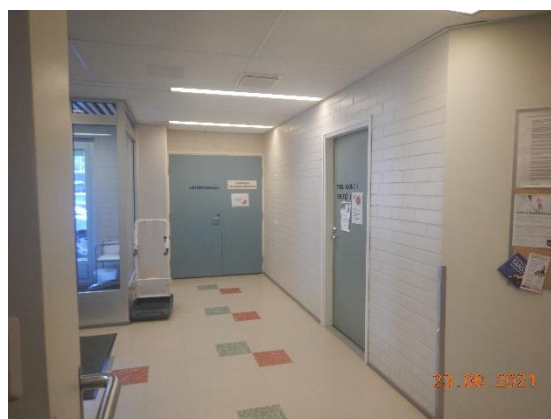
**Kuva 24** Ensimmäisen kerroksen (huolto-kerros) aulassa on vinyylilaatoitusta.

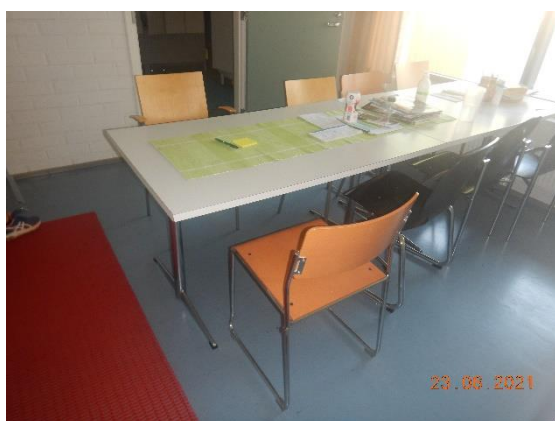
**Kuva 25** Henkilökunnan sosiaalityloissa on muovimattoja, mikä on nostettu seinälle.

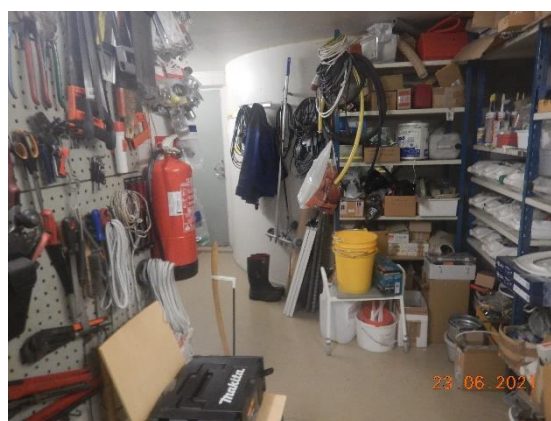
**Kuva 26** Altaiden huoltotiloissa ja teknisissä tiloissa on maalattua betonilattiaa.

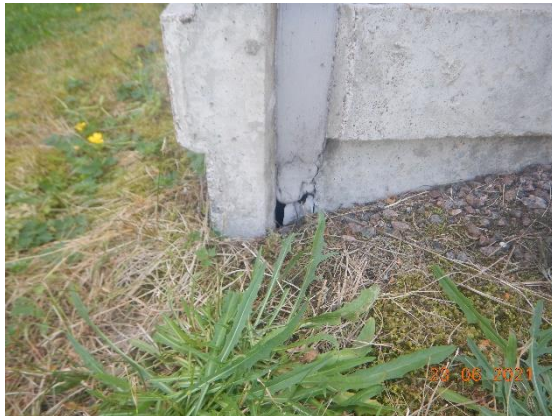
Sokkelielementtien saumaukset ovat ikääntyneet ja paikoin heikossa kunnossa.

**Kuva 29** Sokkelielementtien saumoissa on rakoilua ja elastinen saumamassa ei ulotu maanpinnan alapuolelle.

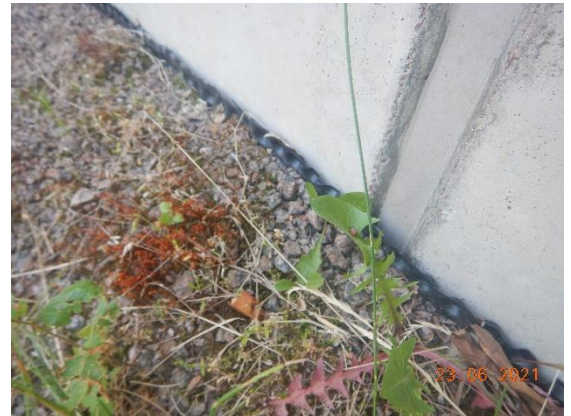
Sokkeleissa havaittiin ulkopuolinen bitumisively vedeneristeenä. Ainakin pohjoissivulla on myös perusmuurilevy. Levyn yläreunassa ei ole listaa.

**Kuva 30** Perusmuurin ulkopintaan paikoin lisätyn perusmuurilevyn yläreunasta puuttuu listä.

Muita suositeltavia huolto- ja korjaustoimenpiteitä ovat listojen asennus perusmuurilevyn yläpintaan, sammaleiden ja kasvuston poisto sokkelivierustoilta ja asfalttialueilta, IV-konehuoneen muovimaton uusiminen, siivousskomeron kosteusvaurion korjaus sekä länsisivun sisäänkäynnin kunnostus. Peruskorjauksen yhteydessä suositellaan perusmuurin ulkopuolisen veden- ja lämmöneristysten uusimista.

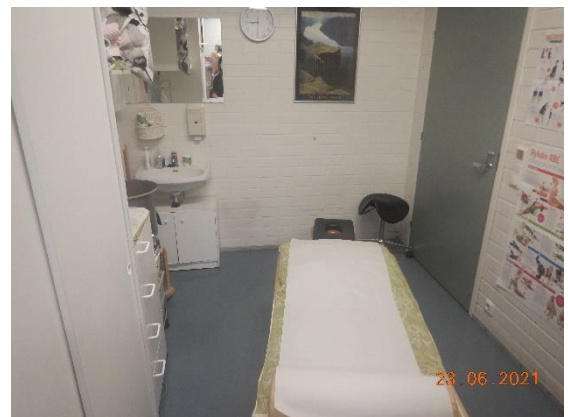
**Kuva 35** Fysioterapeutin huoneen 253 lattia-reuna-alueella ja väliseinien alaosissa havaittiin kohonneita pintakosteuden vertailuarvoja. Tilan takana on pesutiloja.

litiloissa 166 ja 168 suihkujen edustalla. Fysioterapeutin huoneessa kohonneet kosteusarvot johtuvat väliseinien takana olevien puku- ja pesuhuoneiden käytöstä, josta aiheutuva kosteus on päässyt etenemään rakenteissa. Siivouskomerossa lattiakaivon ja muovimaton liitos on epätiivis ja vesi pääsee kulkeutumaan muovimaton alle. Henkilöstön sosiaalitiloissa suihkutilojen muovimatto on jo teknisen käyttöikänsä päässä eikä toimi enää suunnitellun mukaisesti vettä eristävänä pintamateriaalina. Muovimatot suositellaan uusittavaksi kosteusvaurioituneilta alueilta seuraavan huoltotauon aikana, viimeistään kesällä 2022. Fysioterapeutin toimitilan vauriot ja korjaussuositukset on käsitelty tarkemmin luvussa 7 Välipohjat ja väliseinät.

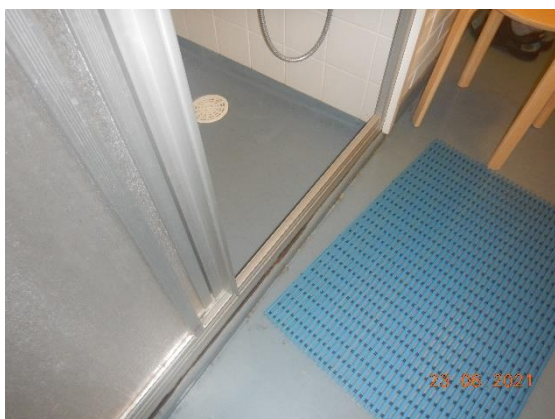
**Kuva 36** Sosiaalityötilojen suihkuissa ja niiden edustalla havaittiin kohonneita pintakosteuden vertailuarvoja.

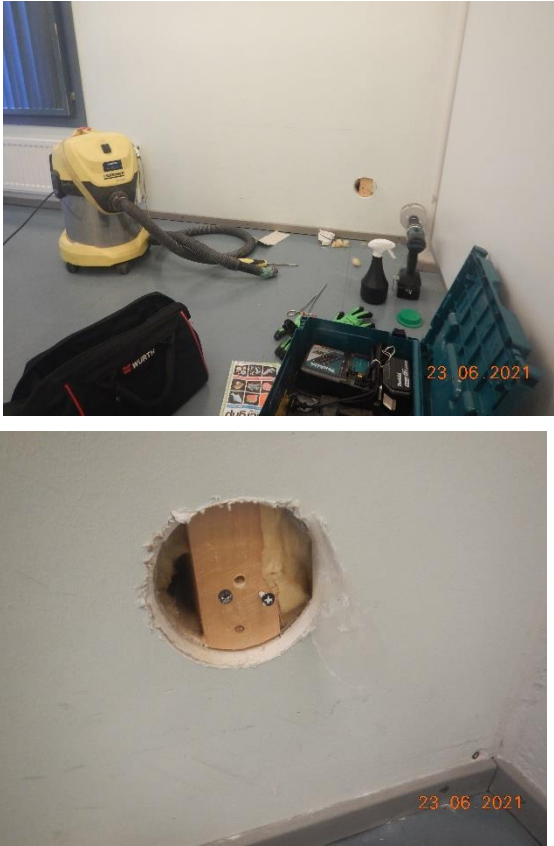
| Rakenneavaukset | Havainnot |
|---|---|
| <p><b>RAK1</b> ulkoseinä, alaosa</p> <p>260 naisten pukuhuone</p> <p>Materiaalinäyte MN1, ei mikrobikasvua</p> | <p>Rakenne:</p> <ul style="list-style-type: none"> <li>- kipsilevy</li> <li>- höyrynsulkumuovi</li> <li>- mineraalivilla n. 160 mm + puurunko</li> <li>- tuulensuojalevy 50 mm</li> <li>- ilmatila n. 20 mm</li> <li>- tiili</li> </ul> <p>Rakenne vastaa rakennetyypiä US7.</p> |

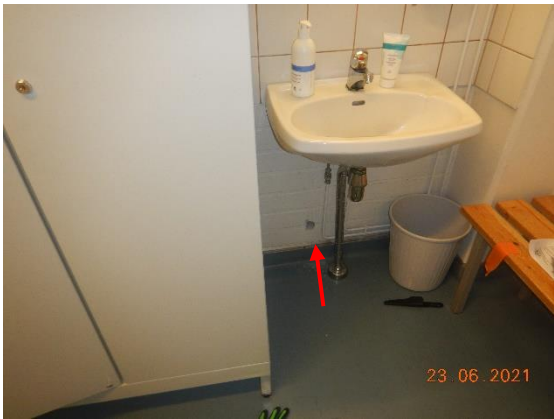
| Rakenneavaukset | Havainnot |
|---|---|
| <p><b>RAK3</b> ulkoseinä, alaosa</p> <p>166 sosiaalitilat, miehet</p> <p>Materiaalinäyte MN3, ei mikrobikasvua</p> | <p>Rakenne:</p> <ul style="list-style-type: none"> <li>- tiili 130 mm</li> <li>- mineraalivilla n. 150 mm</li> </ul> |

| | <ul style="list-style-type: none"> <li>- ilmatila n. 100 mm</li> <li>- betoni</li> </ul> <p>Ei löydy vastaavaa rakennetyyppiä alkuperäisistä suunnitelmista.</p> |

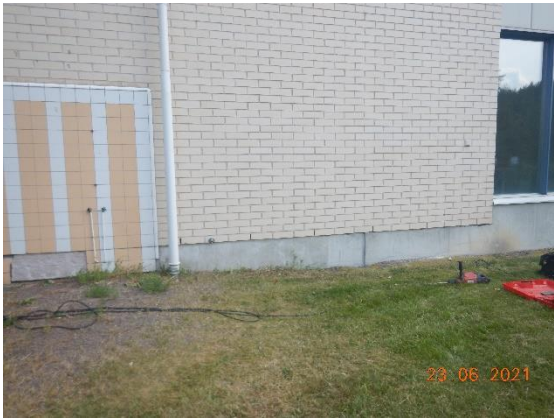
| <p><b>RAK5</b> ulko-seinä, alaosa</p> <p>ulkona länsi-sivu, allas-osaston kohta</p> <p>Materiaalinäyte MN5, ei mikrobikasvua</p> | <p>Rakenne:</p> <ul style="list-style-type: none"> <li>- tiili 130 mm</li> <li>- ilmarako n. 30 mm</li> <li>- mineraalivilla n. 150 mm</li> <li>- betoni</li> </ul> <p>Rakenne vastaa rakennetyyppiä US2.</p> |

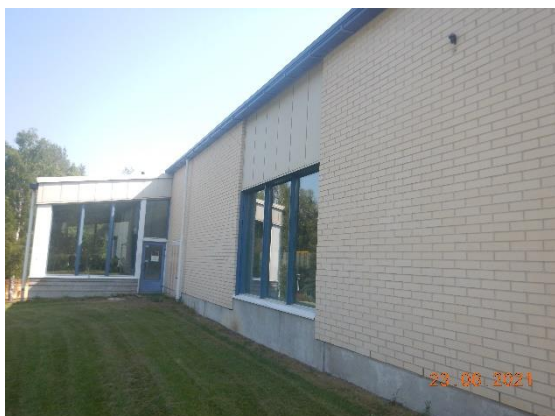
**Kuva 42** Julkisivupinnat ovat yleisesti siistit. Ikkunoiden yläpuolella ja allashuoneen ulokeosassa on levyrakenteita, jotka olivat myös siistit.

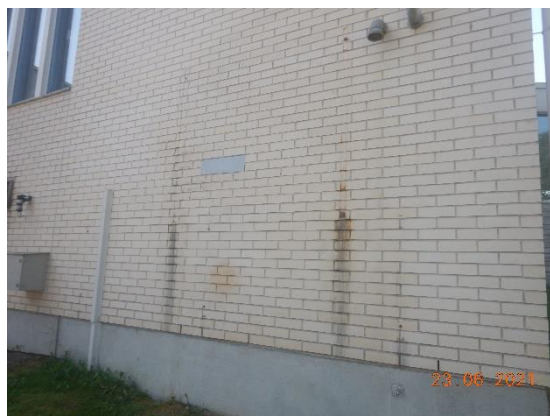
**Kuva 43** Pohjoissivulla on muutamia valumavärjäytymiä.

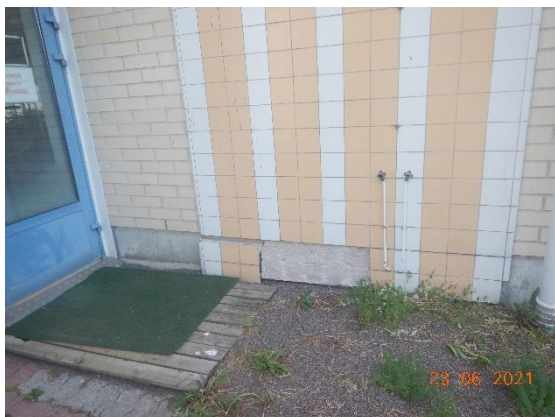
**Kuva 44** Käytöstä poistetun ulkosuihkun laatoitus on huonokuntoinen. Osa laatoituksesta on pudonnut maahan.

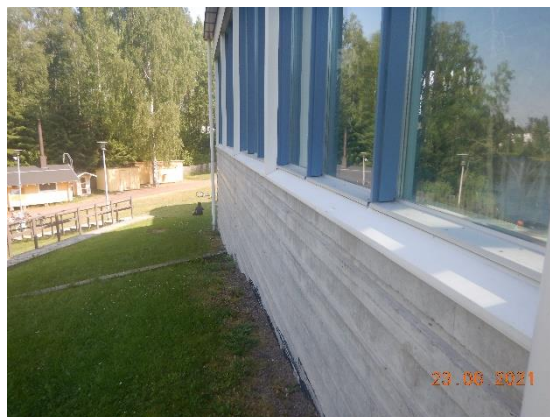
**Kuva 45** Allasosaston ikkunat sijoittuvat muita ikkunoita syvemmälle, joten niissä on ns. tuplapellitys.

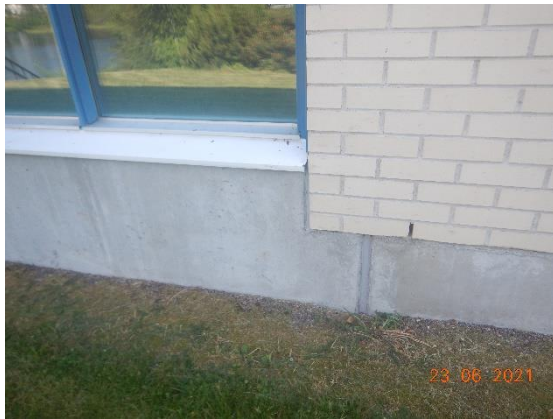
**Kuva 46** Alempi vaalea pelti kaataa hyvin rakennuksesta pois päin.

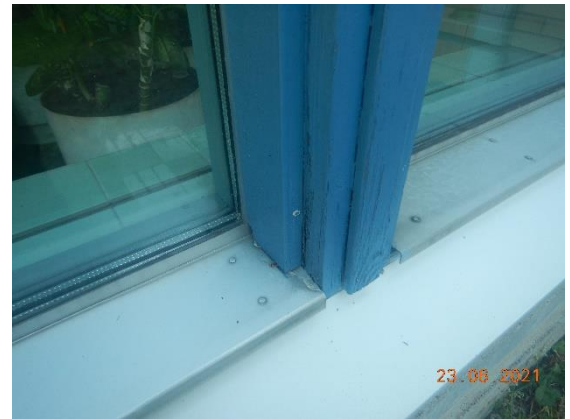
**Kuva 47** Puuikkunoiden pinnat ovat osin kuluneet.

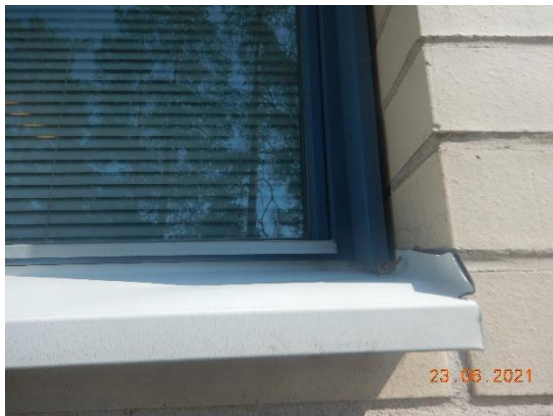
Alkuperäisten kaksilasisten puuikkunoiden ulko- ja sisäpinnat ovat hieman kuluneet. Ulkoseinien ikkunaliittymissä on puulistat. Vesipeltien kallistukset ovat melko loivat. Peltien liittymät ikkunoihin ovat osin epätiivitä. Allashuoneen ikkunoilla on eräänlainen tuplapellitys, jossa ikkunapellin alle on asennettu toinen ikkunapelti. Tällaisten peltien kaadot olivat hyvät.

**Kuva 48** Ikkunapeltien ja puitelistojen liittymät ovat paikoin epätiiviiit.

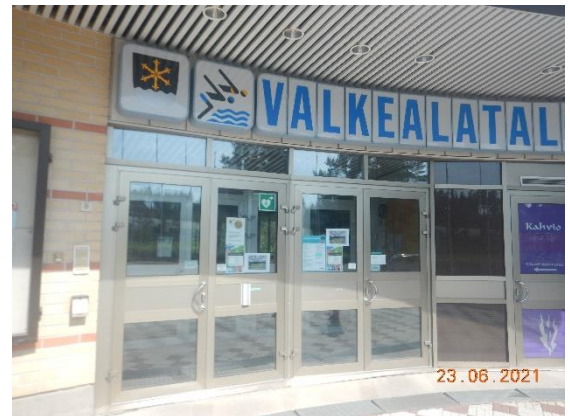
**Kuva 49** Pääovet ovat siistikuntoiset.

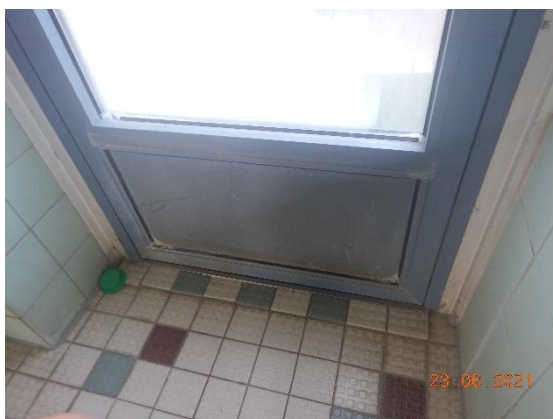
**Kuva 50** Allasosaston ulko-ovi on huonokuntoinen.

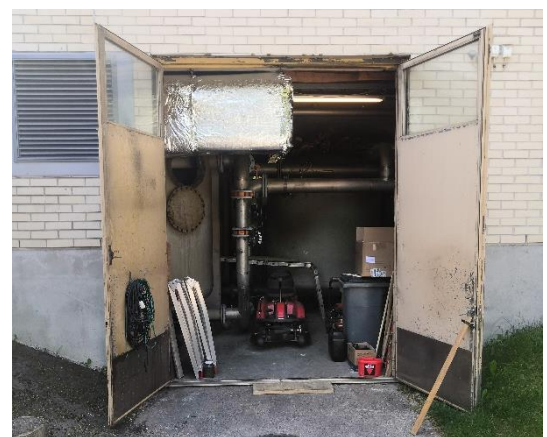
**Kuva 51** Huoltotilan metalli-puu-rakenteiset ovet ovat kuluneet.

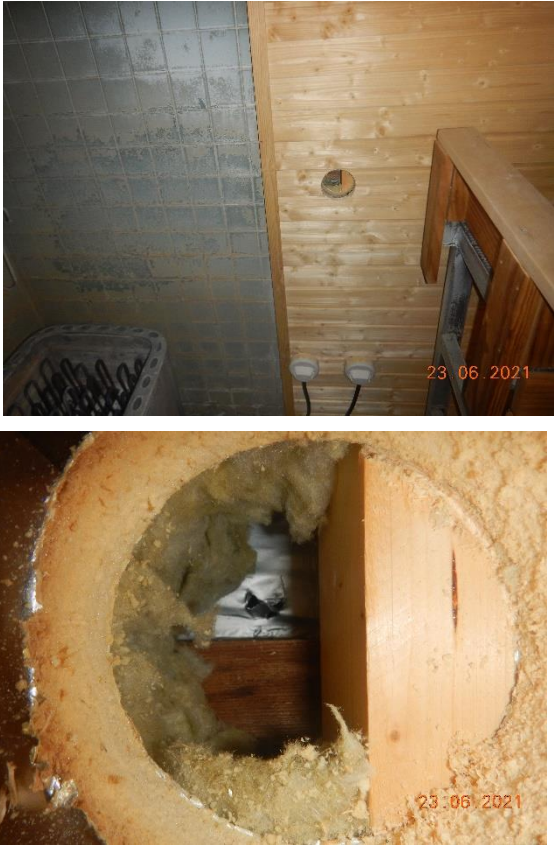
| Rakennevaaukset | Havainnot |
|---|---|
| <p><b>RAK2</b> väli-seinä</p> <p>sauna 274 ja eteinen 268 välinen seinä saunan puolelta, laudetasolta</p> <p>Materiaalinäyte MN2, ei mikrobikasvua</p> | <p>Rakenne:</p> <ul style="list-style-type: none"> <li>- panelointi</li> <li>- ilmarako + koolaus n. 20 mm</li> <li>- polyuretaanilevy 30 mm</li> <li>- mineraalivilla + puurunko (uusittu) 70 mm</li> <li>- kestopuurunko 50 mm</li> <li>- alumiinipaperi</li> <li>- tyhjä ilmatila n. 80 mm</li> <li>- kevytsoraharkko</li> </ul> <p>Sauna on uusittu jossakin vaiheessa.</p> |

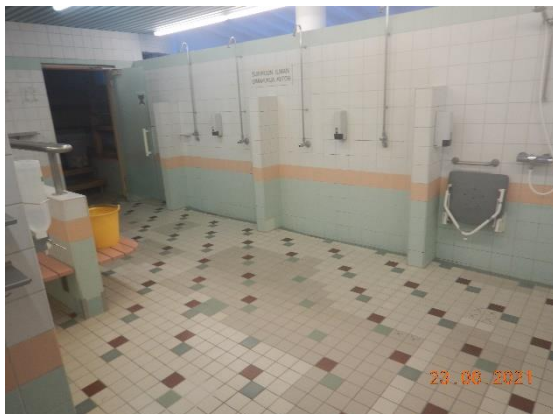
**Kuva 65** Pesuhuoneissa väliseinissä on keraaminen laatoitus, joka on paikoin kulunut.

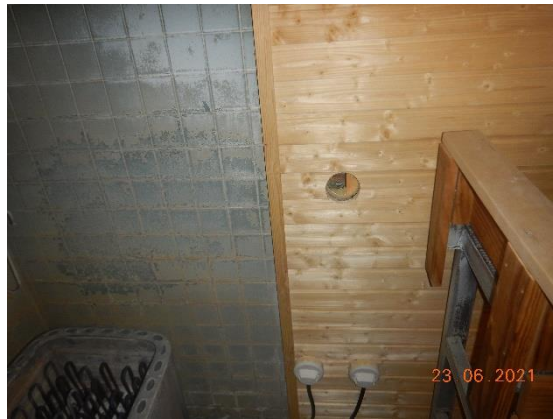
**Kuva 67** Naisten sauna on jossakin vaiheessa saneerattu, mutta kiukaan takainen väliseinä on jo pinnoiltaan hyvin kulunut.

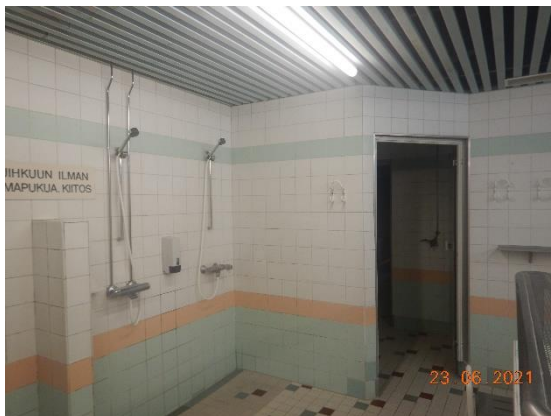
**Kuva 75** Pesuhuoneiden väliseinissä havaittiin kauttaaltaan kohonneita pintakosteuden vertailuarvoja, mikä on normaalia laatoitetuissa märkätilapinnoissa.

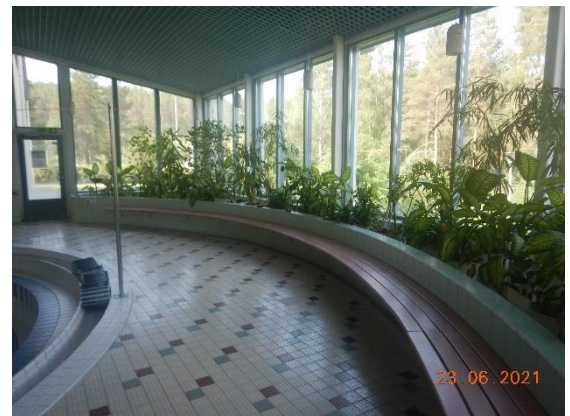
**Kuva 76** Allastilan välipohjassa on kohonneita pintakosteuden vertailuarvoja laajalti, mikä on normaalia laatoitetuissa märkätilapinnoissa.

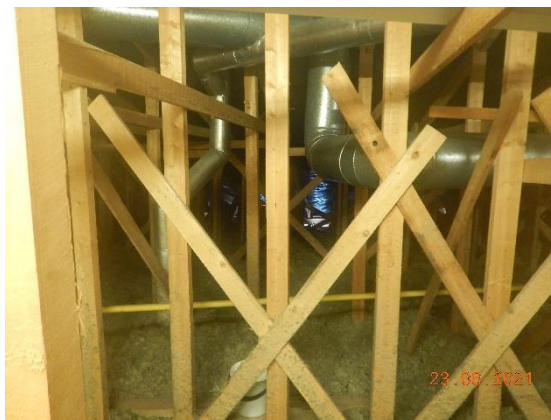
**Kuva 83** Yläpohjatilassa havaittiin useampi ämpäri ilmeisesti vuotokohtien alla. Yläpohjatila tuulettuu räystäältä.

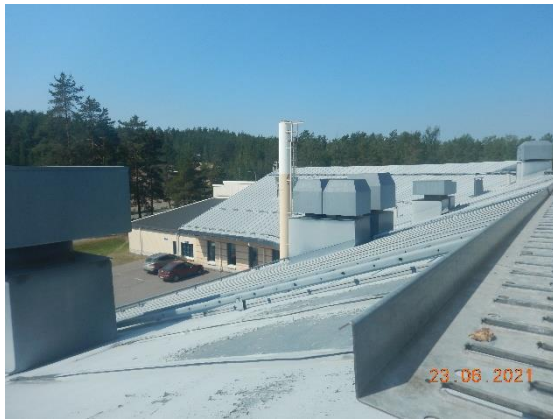
**Kuva 85** Peltisen vesikatteen maalipinta on kulunut ja hilseilee. Taaimpana näkyvällä katto-osuudella vesikatteenä on bitumikermi.

- Peltikatteen maalaus.
- Villapinnoiltaan avoimien akustiikkalevyjen maalaus tai levyjen uusiminen (viimeistään peruskorjauksessa).
- IV-konehuoneen muovimaton uusiminen (viimeistään peruskorjauksessa).
- Siivouskomeron kosteusvaurion korjaus.

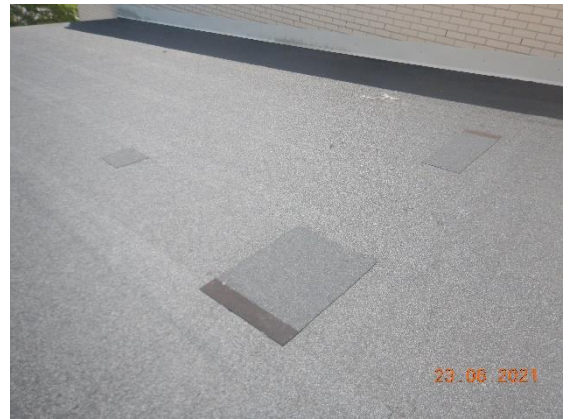
**Kuva 86** Kuva kermikatteesta on muualta osaa Valkealataloa, jonka katon kautta tapahtuu kulku uimahalliosan katoille. Kermikatot olivat pääosin siistikuntoiset, paikkauksia havaittiin.

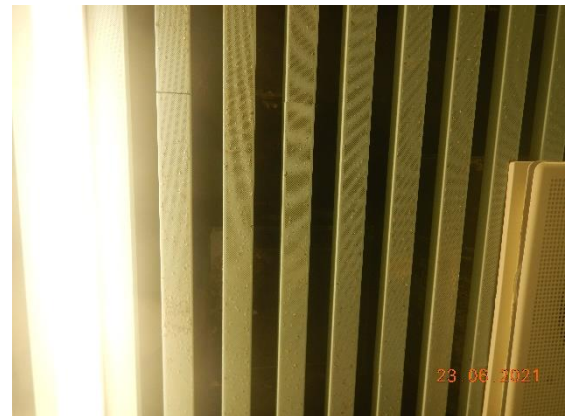
Muulla uimahallin rakennusosalla yläpohjien sisäpinnoilla on suurimmaksi osaksi erilaisia alaslaskettuja kattoja, joissa on villaisia akustiikkalevyjä. Akustiikkalevyjen reunat eivät ole pinnoitettuja, joten niistä saattaa irrota sisäilmaan teollisia kuituja. Pesuhuoneiden metallisäleikkö-alakatot ovat monin paikoin ruostuneet ja epäsiistit.

**Kuva 94** Pesuhuoneiden alakatot ovat monin paikoin ruostuneet ja epäsiistit.

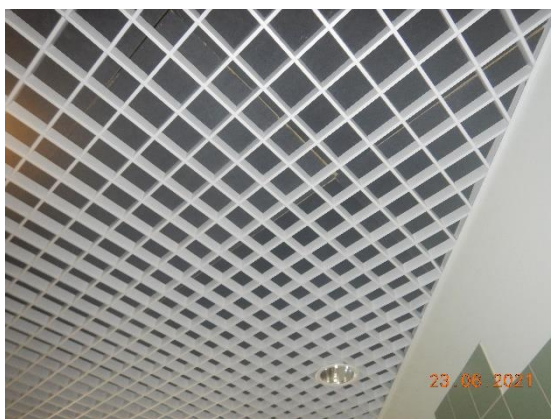
**Kuva 95** Verkkorakenteisen alakaton yllä on mustia akustiikkalevyjä, joiden reunat ei ole pinnoitettu.

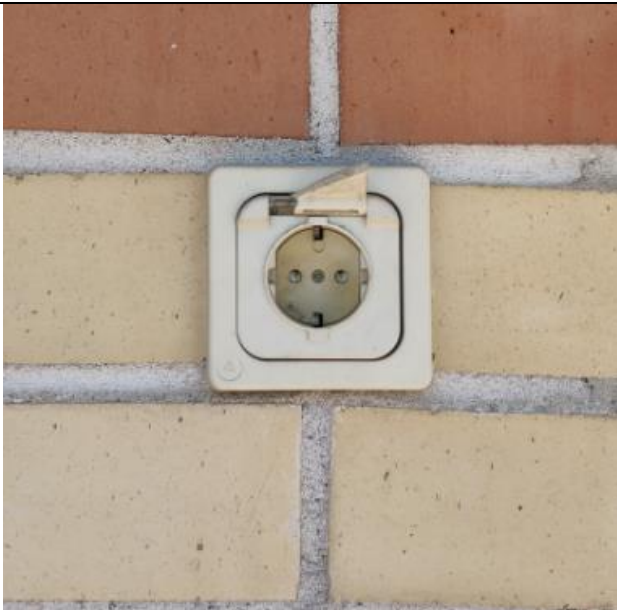
| <p>Sisäänkäynnin viereisen pistorasian läppä on rikki</p> | <p>Allaslaitetilassa IP20 kellokytkin kytkettynä IP44 pistorasiaan. Ryhmäjohto kellastunut ja kovettunut</p> |

- Normaali huolto- ja kunnossapitotoimenpiteet.
- Rikkinäisten pistorasioiden vaihto
- Allaslaitetilan pistorasioiden ja kaapeloinnin tarkastus ja tarvittaessa uusiminen
- Uusitaan järjestelmän osat mahdollisen perusparannuksen yhteydessä.

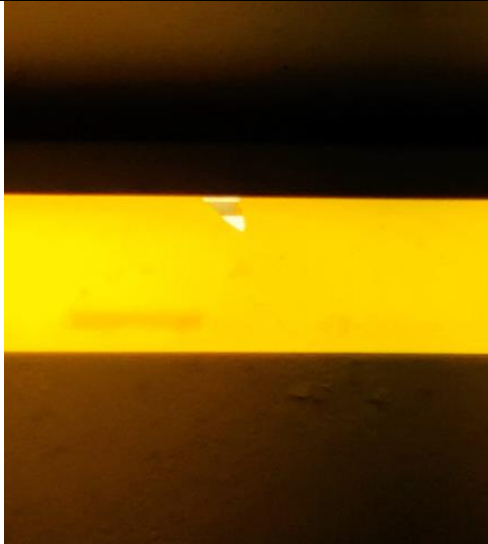
Huomattava osa allaslaitetilan valaisimien kuvuista puuttui tai niissä oli halkeamia. Allaslaitetilan valaistusryhmäjohtot olivat myös osittain kellastuneet ja kovettuneet olosuhteiden vaikutuksesta. Huonokuntoisia valaisinkupuja oli myös muissa tiloissa, mutta huomattavasti vähemmän.

Rikkinäinen valaisinkupu allaslaitetilassa

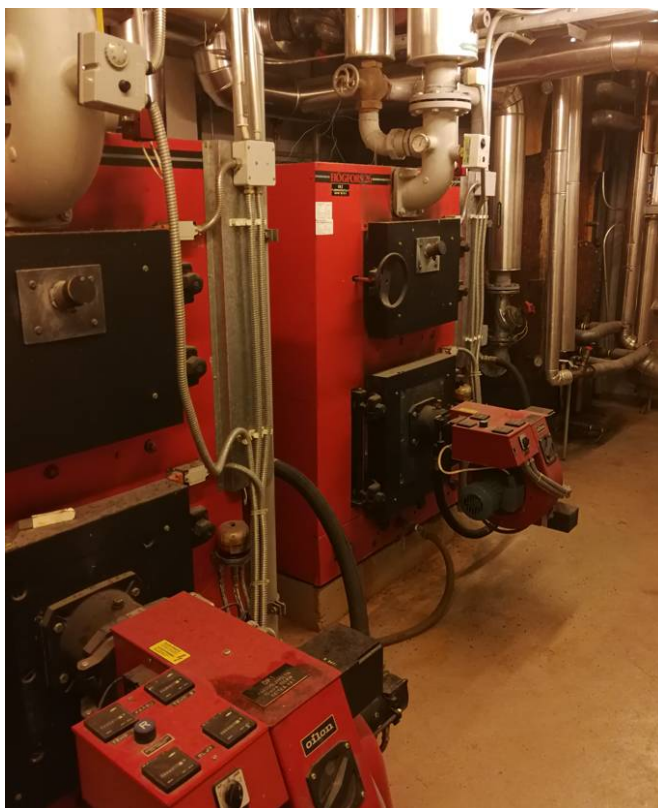
Rakennuksen lämpö tuotetaan pääosin kahdella alkuperäisellä maakaasukattilalla (*kuva 1*). Kattilat ovat vuodelta 1989.

Kuntoluokka: 1

Tyypillinen tekninen käyttöikä: maakaasukattilat n. 30 vuotta

Kuva 1. Maakaasukattilat polttimiseen ja lämminvesivaraaja varusteineen.

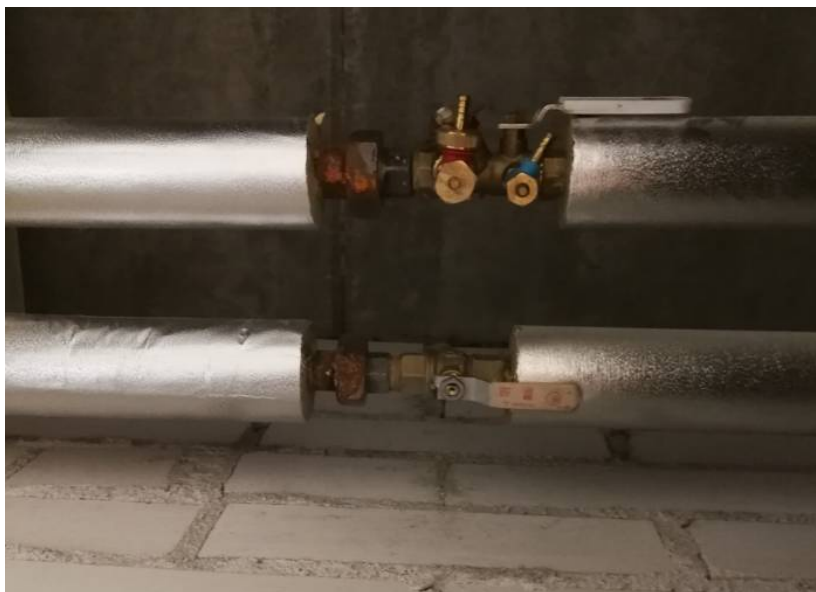
Sulku- ja linjasäätöventtiilit on uusittu jossain vaiheessa vuosien aikana. Sulkuventtiilit ovat palloventtiileitä ja paluujohtojen linjasäätöventtiileinä on käytetty malleja Oras 4100 (kuva 2) ja TA STAD.

Lämmitysputkistojen eristeet ovat mineraalivillaa (kuva 2). Näkyvillä olevat eristeet on suojattu PVC-päällysteellä.

Kuntoluokka: lämpöjohdot ja niiden eristeet 4, sulku- ja linjasäätöventtiilit 2

Tyypillinen tekninen käyttöikä: teräsputket >50 vuotta (hapettomassa verkostoissa), sulku- ja linjasäätöventtiilit n. 20 vuotta

Kuva 2. Esimerkki lämpöjohtojen sulku- ja linjasäätöventtiileistä.

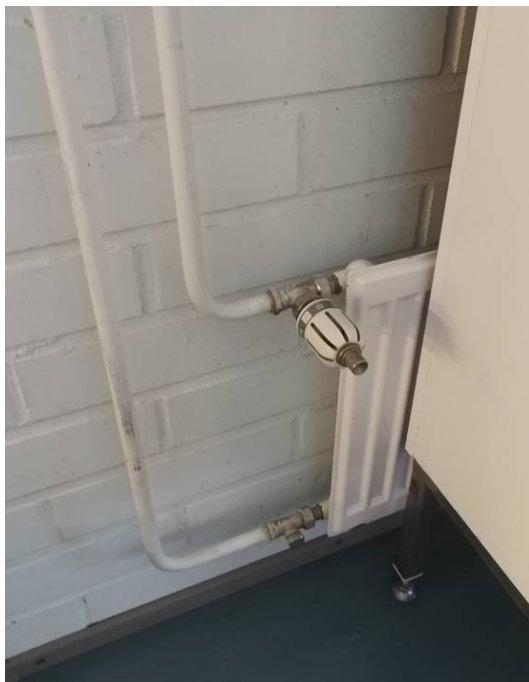
Lämmönjako rakennuksessa on toteutettu vesikiertoisella patterilämmityksellä. Lämmityspatterit ovat alkuperäisiä teräslevyradiaattoreita (*kuva 3*).

Patteriventtiilit termostaattiosineen ovat mallia Oras 441010 TermoStar Plus, ja niitä on todennäköisesti uusittu vuosien aikana (*kuva 3*).

Kuntoluokka: radiaattorit 4, termostaattiset patteriventtiilit 2

Tyypillinen tekninen käyttöikä: radiaattorit n. 25 vuotta (käyttöikään vaikuttaa oleellisesti verkossa kiertävän veden laatu), patteriventtiilit ja termostaattiosat n. 20 vuotta

Kuva 3. Esimerkki radiaattorista termostaattiventtiileineen.

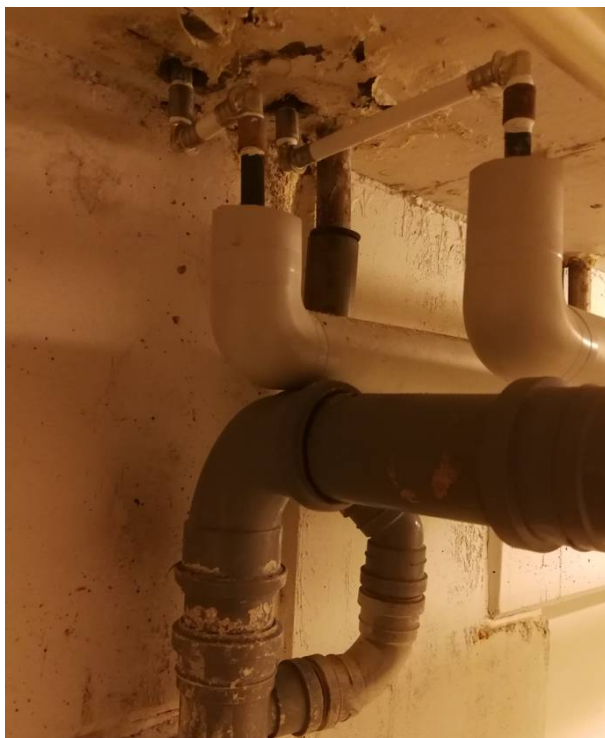
Rakennuksen sisäpuoliset käyttövesijohdot ovat pääosin kupariputkea ja tiittävästi alkuperäisiä. Joitain pieniä putkiosuuksia on uusittu komposiittiputkilla (kuva 4), mikä saattaa viitata mahdollisiin pistevuotoihin.

Vesijohtojen eristeet ovat mineraalivillaa. Näkyvillä olevat eristeet on suojattu PVC-päällysteellä (kuva 4).

Kuntoluokka: 3

Tyypillinen tekninen käyttöikä: kupariputket 40 vuotta

Kuva 4. Esimerkki vesi- ja viemärijohdoista.

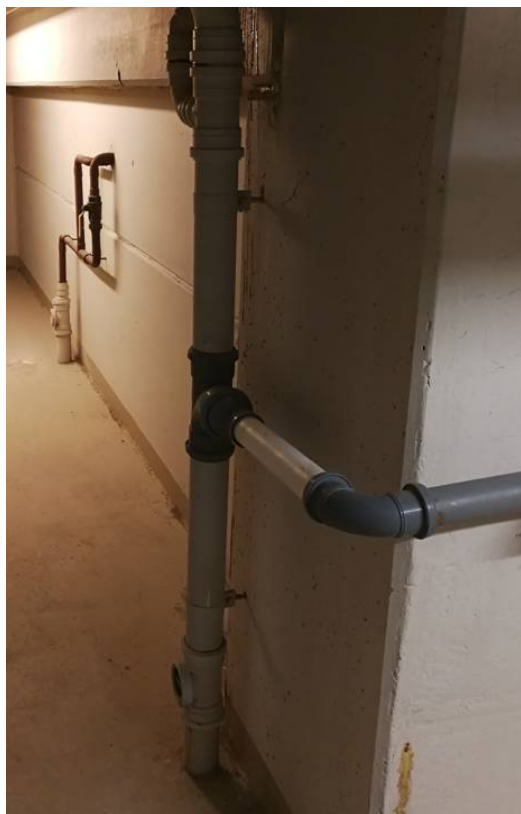
Rakennuksen ulkopuoliset maahan asennetut jäte- ja sadevesiviemärit ovat alkuperäisiä. Tonttivismärit ovat oletettavasti muoviviemäreitä. Rakennuksen sisäpuoliset jätevesiviemärit ovat myös havaintojen perusteella pääosin alkuperäisiä muoviviemäreitä. Joitakin näkyvillä olevia viemäriosuuksia on kuitenkin jouduttu uusimaan vuosien varrella. (kuva 5)

Kuntoluokka: 4

Tyypillinen tekninen käyttöikä: viemärit 50 vuotta

Kuva 5. Esimerkki viemärijohdoista.

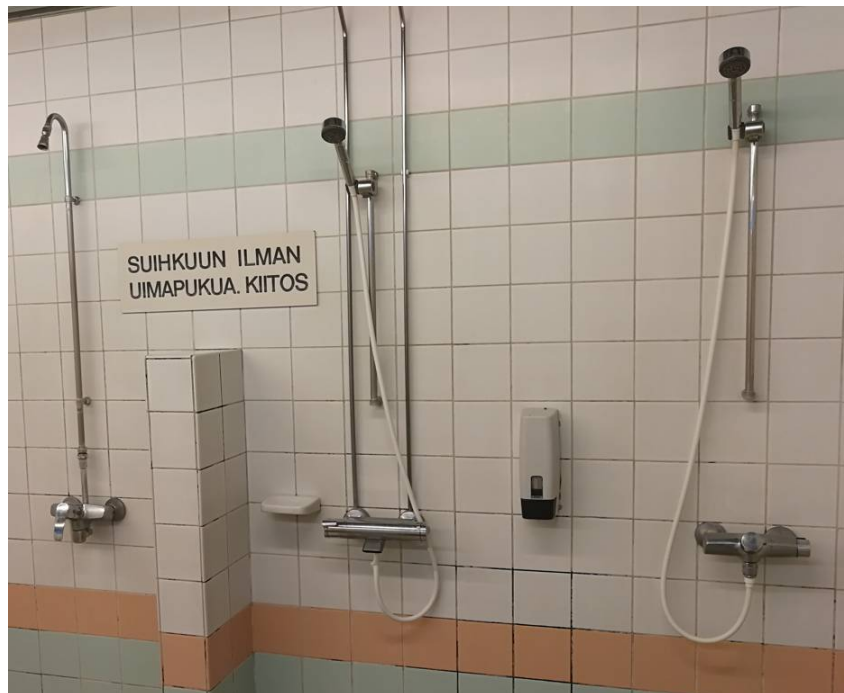
Kuntoluokka: vesikalusteet ja vesilukot (metalliset) 2, lattiakaivot 4

Tyypillinen tekninen käyttöikä: vesikalusteet n. 20 vuotta, vesilukot 30 vuotta, lattiakaivot 50 vuotta

Kuva 6. Esimerkki pesutilan suihkukalusteista.

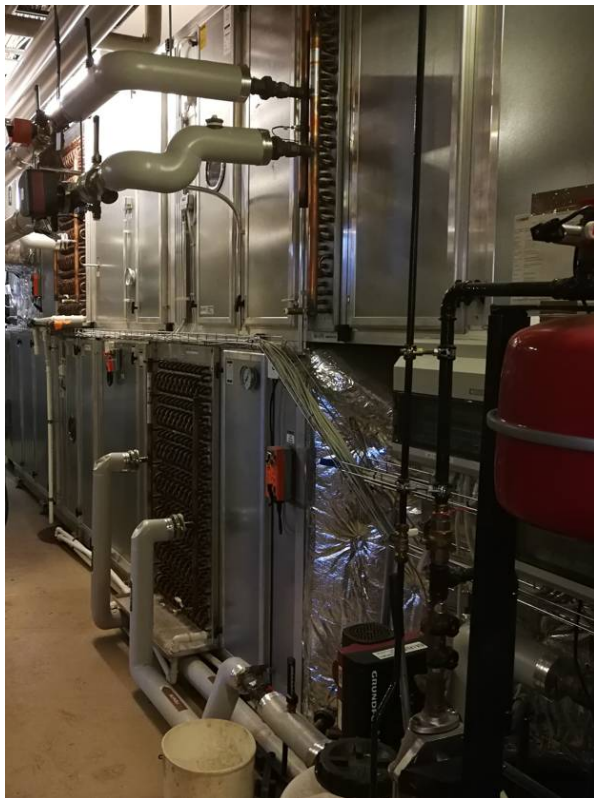
Rakennuksen uimahallia ja siihen liittyviä tiloja palvelee kaikkiaan kolme ilmanvaihtokoneetta. Allastilalla on oma ilmanvaihtokone KUK-1 (*kuva 8*), jossa on kiertoilmaosa. Laitteisto sijaitsee allaslaitetilassa. Tämä kone on uusittu vuonna 2018. Loput koneet sijaitsevat rakennuksen ullakkotilaan rakennetussa IV-konehuoneessa: TK1/PK1 (*kuva 9*) palvelee uimahallin puku- ja pesuhuoneita, ja TK5/PK5 vastaa puolestaan uimahallin, solariumin ja henkilökunnan sosiaalitilojen ilmanvaihdosta. Nämä koneet ovat tiettävästi alkuperäisiä.

Kuva 8. Allastilan ilmanvaihtokone.

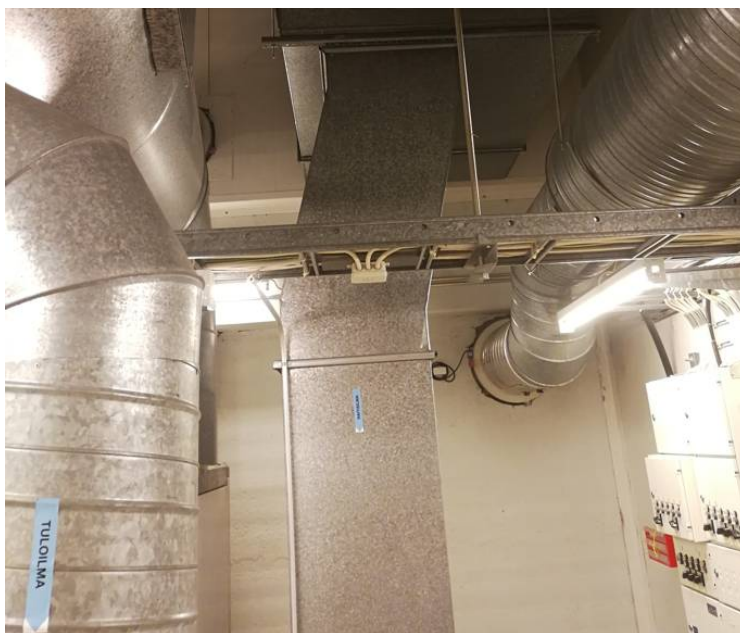
Rakennuksen kanavat ovat sinkitystä teräslevystä valmistettuja kierresaumakanavia ja sinkitystä pellistä tehtyjä kanttikanavia (*kuva 10*). Allastilan tulo- ja poistoilmakanavia on saneerattu vuonna 2015 tehdyssä ilmanvaihtosaneerauksessa.

Kuntoluokka: kanavat 4, palopellit 2

Tyypillinen tekninen käyttöikä: kesto koko rakennuksen elinkaaren, ellei olosuhteista johtuen tapahdu korroosiota

Kuva 10. Esimerkki ilmanvaihtokanavista.

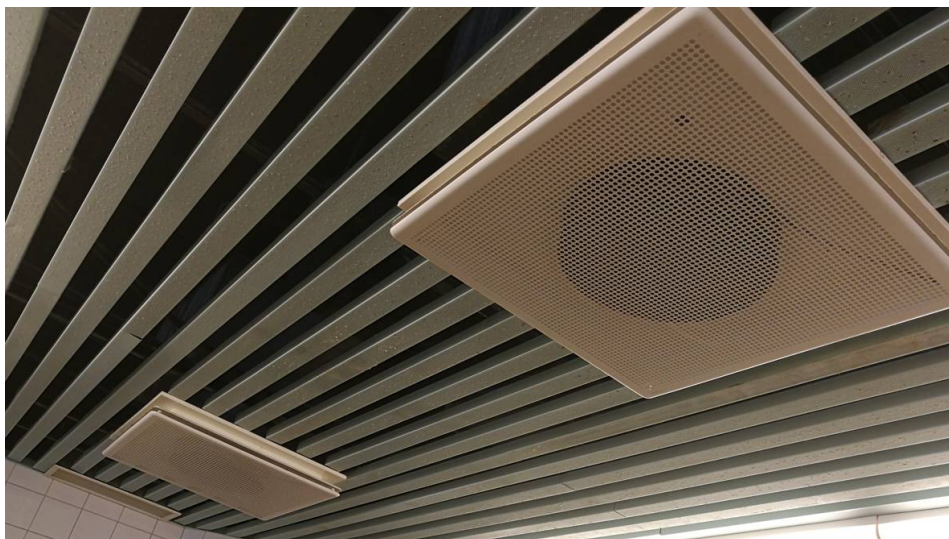
Tuloilman päätelaitteet ovat sekoittavan ilmanvaihdon laitteita (*kuva 11*), ja niitä on todennäköisesti uusittu vuosien varrella.

Poistoilman päätelaitteina (*kuva 11*) on käytetty pääosin tavanomaisia poistoyksiköitä.

Kuva 11. Esimerkki ilmanvaihdon päätelaitteesta.

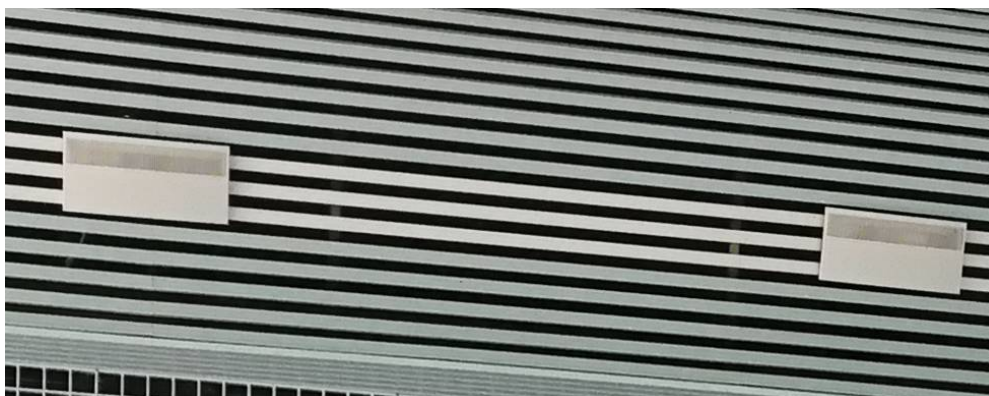
Allastilan tulo- ja poistoilmapäätelaitteita on uusittu vuonna 2015 aikana tehdyssä ilmanvaihtosaneerauksessa (*kuva 12*).

Kuva 12. Uimahallin poistoilman päätelaitteita.
