## Kouvolan ydinkeskustan osayleiskaavan hulevesiselvitys

LOPPURAPORTTI

13.1.2017

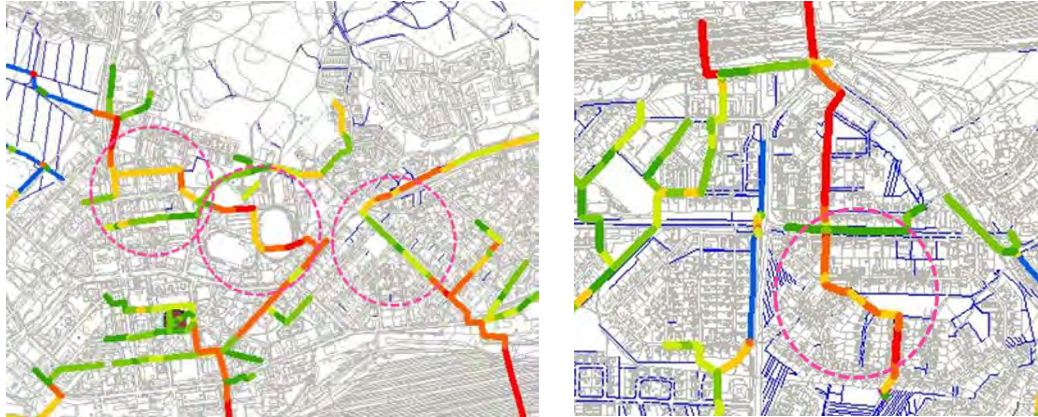
Kuva 6 Paikallisia välityskyvyn kapeikkoja

vihreästä keltaisen kautta punaiseen). Yleisin syy välityskyvyn paikalliseen pienentymiseen on viettokaltevuuuden pienentyminen putkikoon pysyessä ennallaan. Oheisissa kuvissa on esitetty ilmeisimpiä paikallisia välityskyvyn kapeikkoja (Kuva 6).

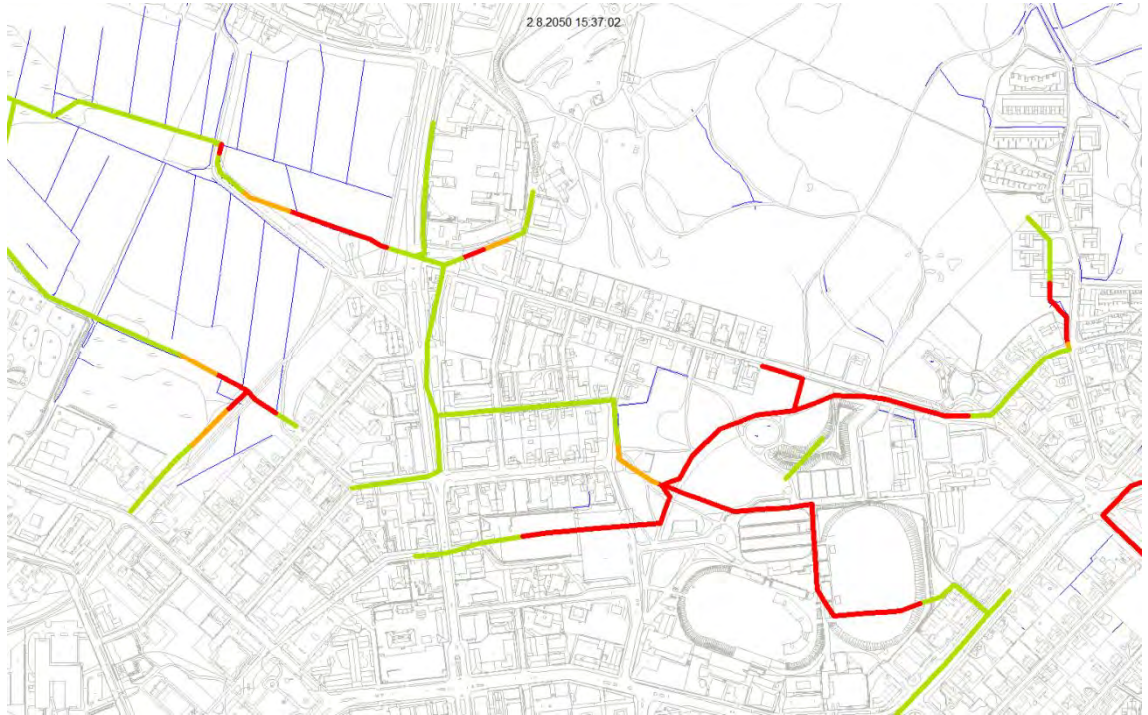
*Kuva 9 Urheilupuiston alueen tulviminen  
(toistuvuus kerran viidessä vuodessa)*

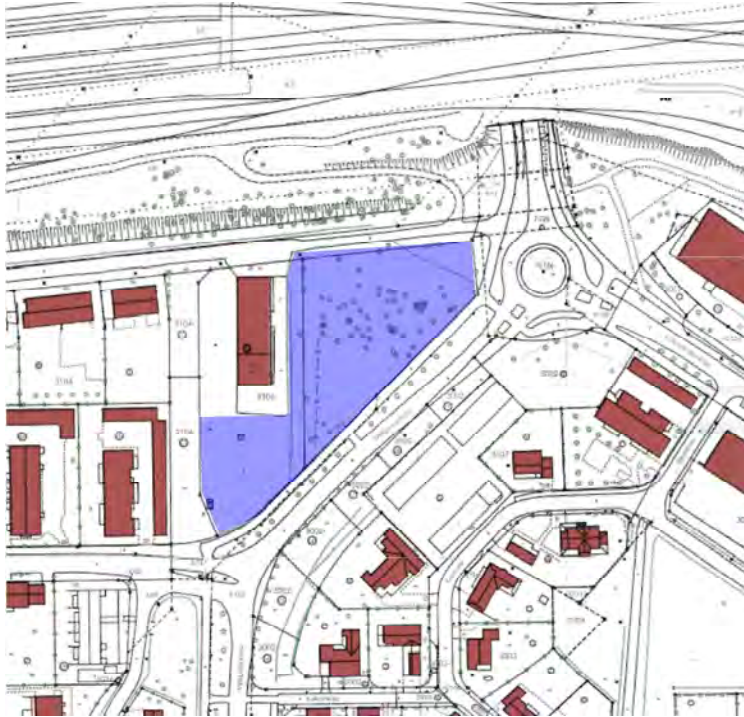
*Kuva 17 Uuden viivyttävän hulevesirakenteen sijoittuminen Sarkolan kaupunginosassa*

Keskeisessä roolissa on kuvan 17 mukaisen kiinteistön muuttaminen pysäköintikäyttöön. Samalla, kun kiinteistöstä muodostetaan mm. raideliikenteen liityntäpysäköinnin aluetta, voidaan tälle kiinteistölle sijoittaa hulevesiä viivyttäviä rakenteita.

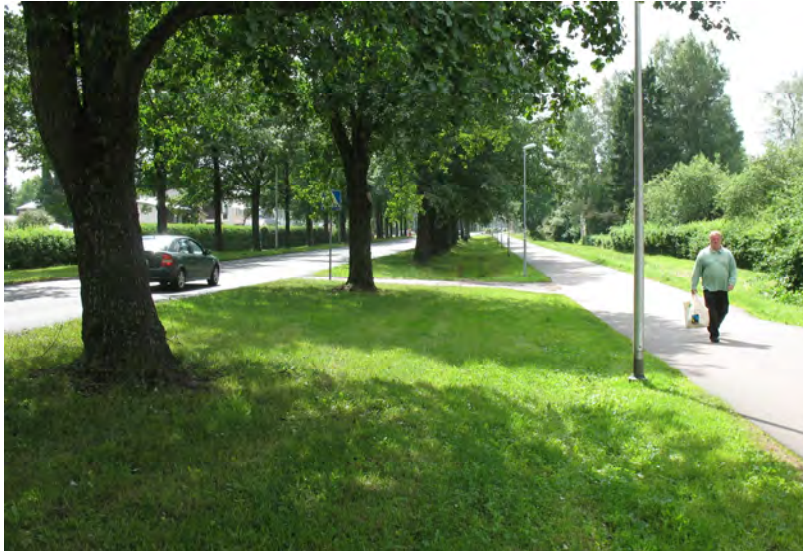
- Viivytyksrakenteen jälkeinen virtausreitti tulee rakentaa uudestaan. Myllypuronkadun suuntaisesti ja osittain nykyisen puukujanteen ja kevyenliikenteen väylän väliin sovitettavaa avointa virtausreittiä pitkin. Alustavan hahmotelman mukaisesti nykyinen puukujanne säilyy ja uoman syvä osuus rajoittuu kevyenliikenteen väylään. Uoman ja kevyenliikenteen väylän reunaan tulee kaide.

Vaihtoehtoisena ratkaisuna tulee harkita myös virtausreitint sijoittamista kevyenliikenteen reitin ja asuinkiinteistöjen väliselle alueelle (kuvassa kevyenliikenteen reitin oikealle puolelle).

Kuva 19 Uuden hulevesireitin nykytilanne Myllypuronkadulla

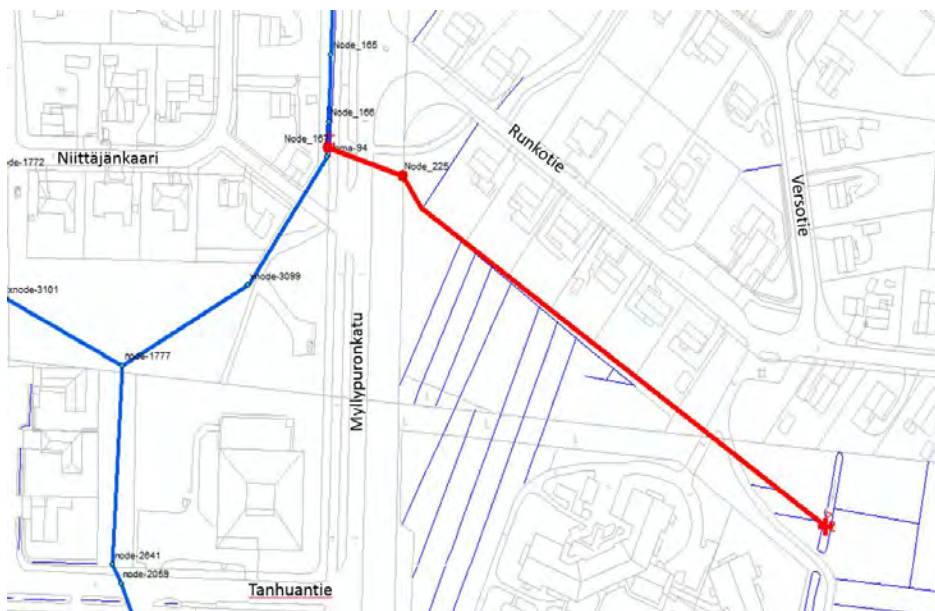
- Myllypuronkadun ja Suomenkadun risteysalueella tulee rakentaa mitoitukseltaan riittävä viemäri-/rumpurakenne virtausreitint tarpeisiin. Alustavan mitoituksen mukaisesti rumpu toteutetaan DN600 kokoisena.
- Ratkaisu edellyttää uutta purkureittiä vesistöön (n. 250 m): Myllypuronkadun alituksen jälkeen reitti toteutetaan avoimena virtausuomana.

Kuva 20 Uusi Myllypuronkadun alittava purkureitti

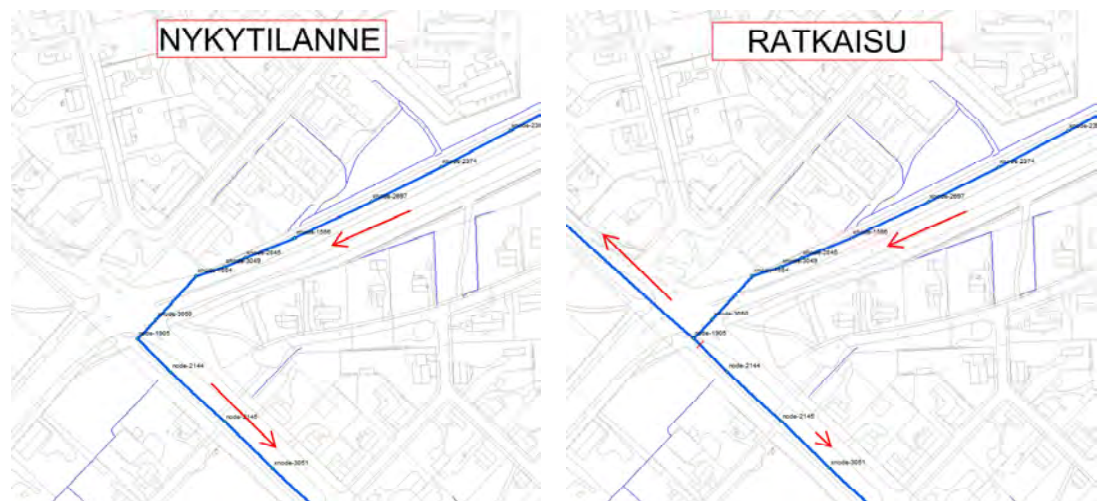
Ratkaisuvaihtoehtona esitetään hulevesien ohjaamista uudelle reitille urheilupuiston suuntaan Palomäenkadun suuntaisesti (luoteeseen).

Kuva 22 Hulevesien uusi reititys Palomäenkadun ja Karjalankadun risteysalueella

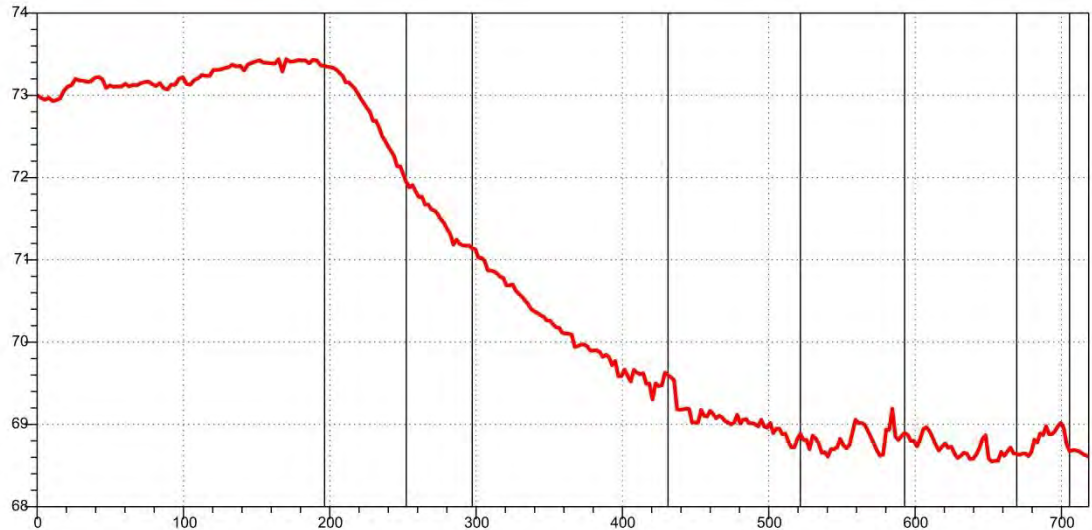
Kuva 24 Urheilupuiston suuntaan rakennettavan uuden reitin maastomallin mukainen maanpintaprofiili (lähtöpiste vasemmalla)

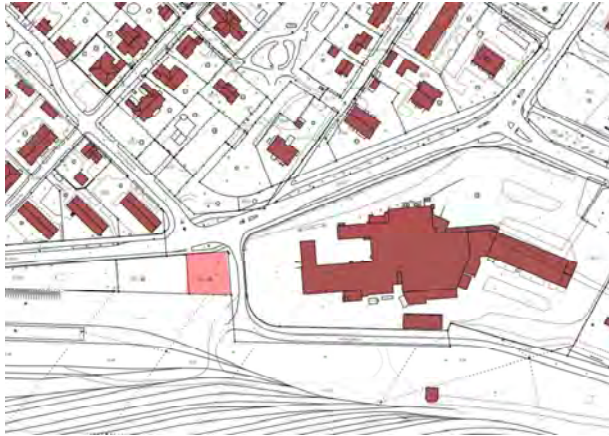
- **Tulvimista hillitsevän viivytys-/tulvarakenteen sijoittaminen valuma-alueelle.** Tiiviissä kaupunkirakenteessa on vaikea löytää riittävän suurelle viivyttävälle rakenteelle sijoituspaikkaa yläpuoliselta valuma-alueelta. Yhtenä vaihtoehtona olisi sijoittaa tulvimaan pyrkiville hulevesille tulva-allas seuraavan kartan osoittamaan kohtaan (punainen alue). Pelkkä viivyttävä ja tulvavesiä vastaanottava rakenne ei riitä yksin poistamaan tulvariskiä yläpuoliselta valuma-alueelta. Verkoston välityskykyä on parannettava myös tämän vaihtoehdon ratkaisussa.

Kuva 29 Mahdollisen viivytysrakenteen sijoittuminen

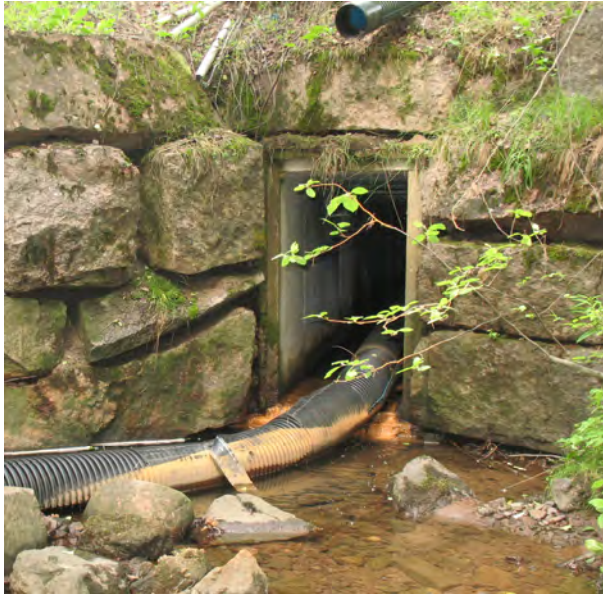
- **Alueen hulevesijärjestelmän kehittämisen yhteydessä tulee tehdä myös täydentäviä selvityksiä:** ratapihan alittavan viemäriin rakenteellisissa tiedoissa on puutteita, jotka ovat välttämättömiä arvioitaessa järjestelmän toimintaa kokonaisuutena. Kyse on kuitenkin laajan kaupunkialueen ainoasta hulevesien virtausreitistä, joka alittaa laajan ratapiha-alueen. Ratapiha-aluetta on ilmeisesti laajennettu eteläreunasta, jolloin vanhaa viemäriä on jatkettu kanaalimaisella betoniraken-

teella. Tuntemattomaksi jää kuitenkin vanhemman ratapiha-alueen hulevesiviemä-  
rin korkeusasema ja viettokaltevuus. Samalla tulisi selvittää myös rakenteen kunto  
ja mahdollinen saneeraustarve.

Kuva 31 Ratapihan alittavan hulevesireitin päätöspiste (ratapihan eteläpuolella)

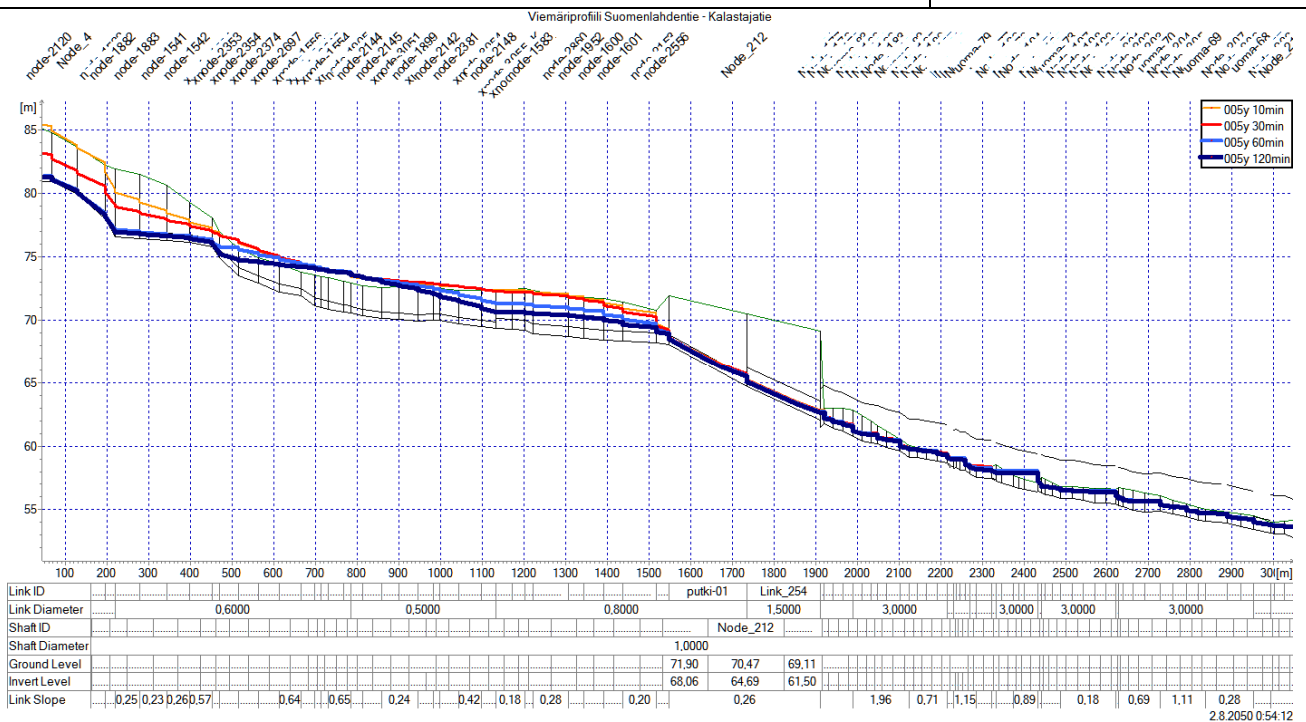
Kouvolan ydinkeskustan osayleiskaavan hulevesiselvitys  
Profiili: Myllypuro 1

Kuvaa simulointijakson suurimman vesipinnan korkeuden esiintymistä esitetyissä tilanteissa.

Merkittäviä puutteita välityskyvyn riittävydessä Palomäenkadun suuntaisella viemäriosuudella.

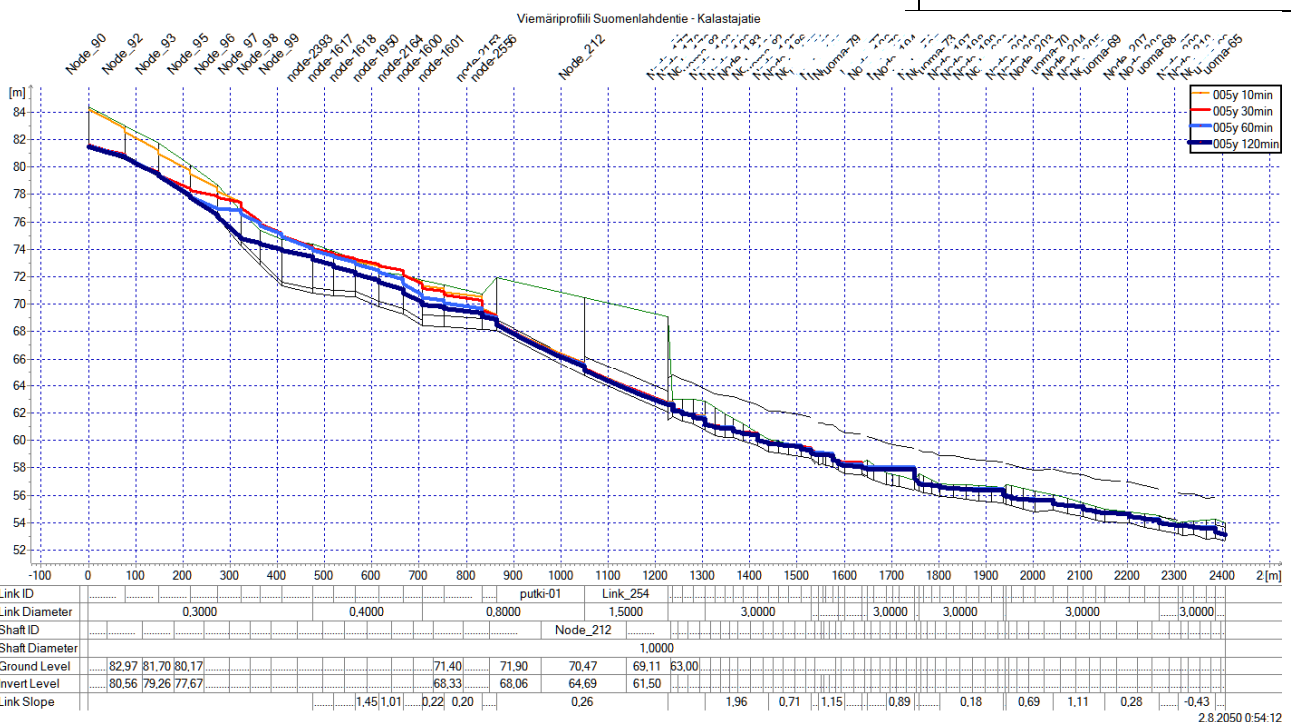
Kouvolan ydinkeskustan osayleiskaavan hulevesiselvitys  
 Profiili: Myllypuro 2

Kuvaa simulointijakson suurimman vesipinnan korkeuden esiintymistä esitetyissä tilanteissa.

Puutteita välityskyvyssä Utinkadun suuntaisella viemäriosuudella

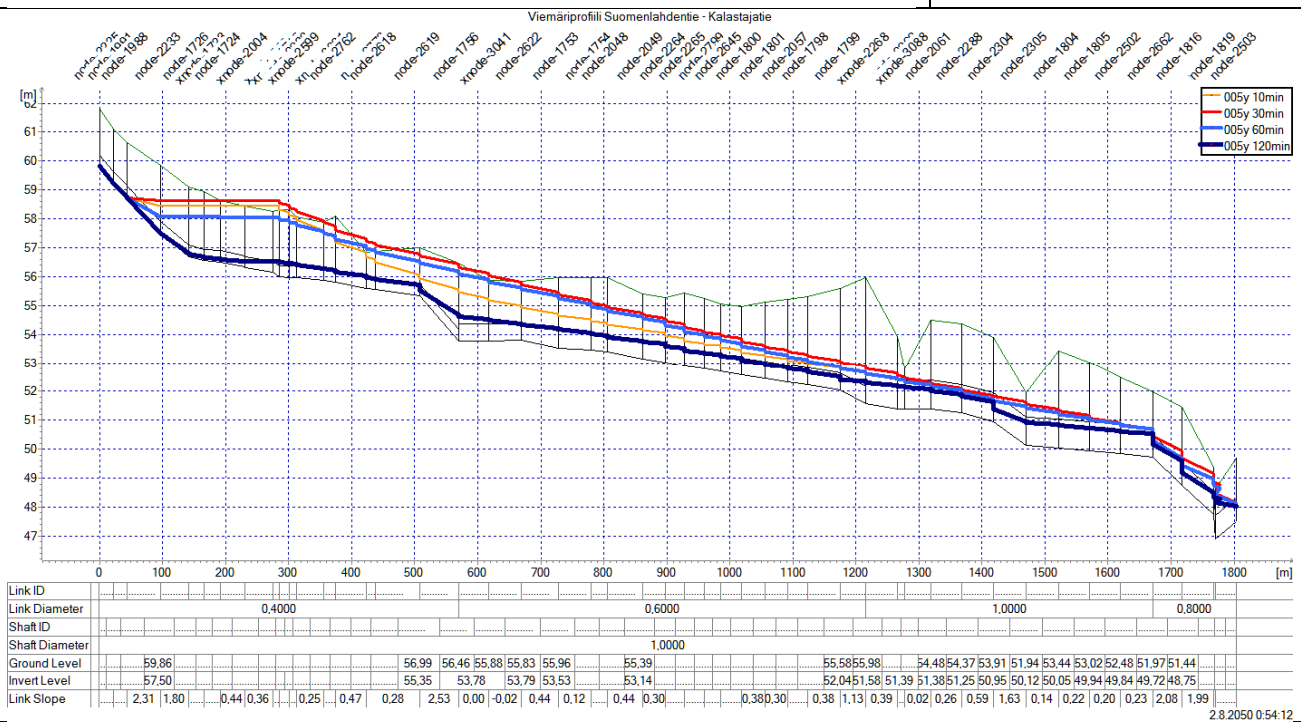
Kouvolan ydinkeskustan osayleiskaavan hulevesiselvitys  
 Profiili: Pentsoja 7

Kuvaa simulointijakson suurimman vesipinnan korkeuden esiintymistä esitetyissä tilanteissa.

Lieviä ongelmia välityskyvyssä.

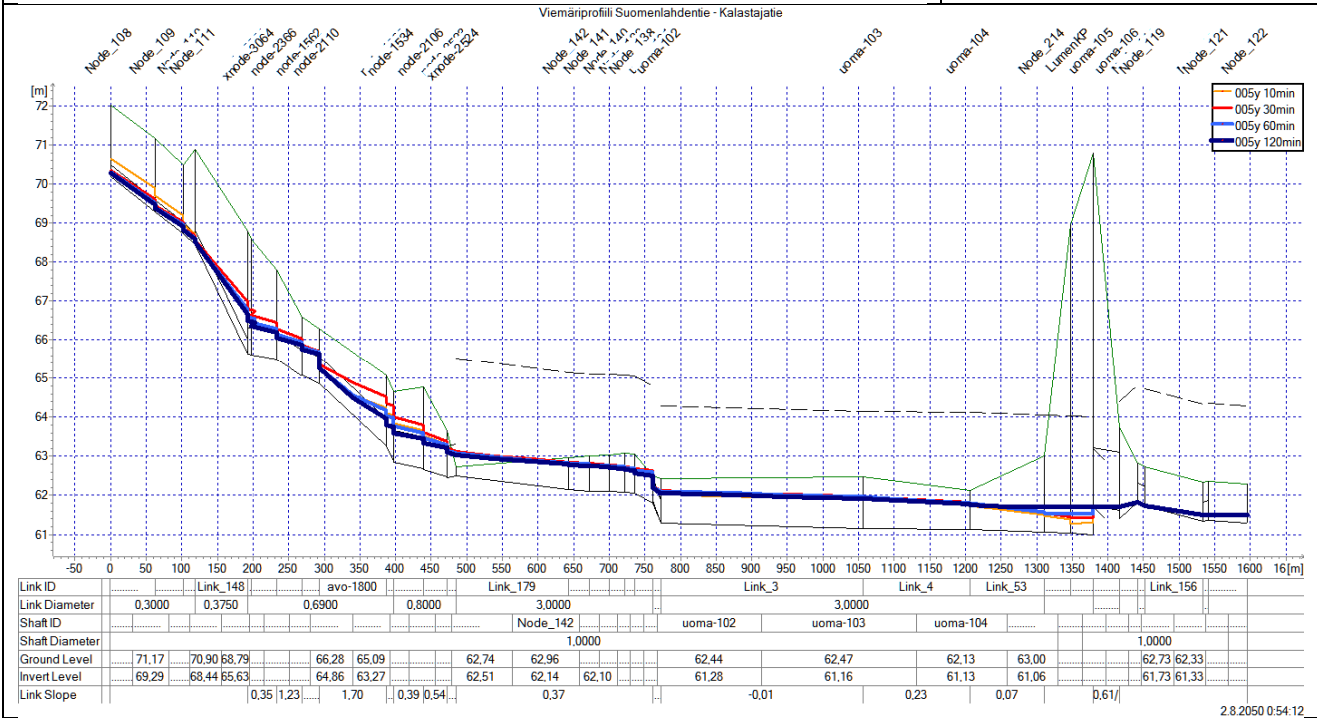
Kouvolan ydinkeskustan osayleiskaavan hulevesiselvitys  
 Profiili: Myrkkyoja 2

Nykytilanne

Rankkasaateet:

- Toistuvuus 1/5 vuotta
  - 10 min
  - 30 min
  - 60 min
  - 120 min

Kuvaa simulointijakson suurimman vesipinnan korkeuden esiintymistä esitetyissa tilanteissa.

- Äärivirtaustilanne sateen kestonä 10 minuuttia
- Äärivirtaustilanne sateen kestonä 30 minuuttia
- Äärivirtaustilanne sateen kestonä 60 minuuttia
- Äärivirtaustilanne sateen kestonä 120 minuuttia

Lisätiedot ja havainnot:

Ei ongelmia.
