Projektinumero  
**1510064288-004**

Päivämäärä  
**1.9.2021**

# INKEROISTEN UIMAHALLI

## KOSTEUS- JA SISÄILMATEKNINEN KUNTOTUTKIMUS

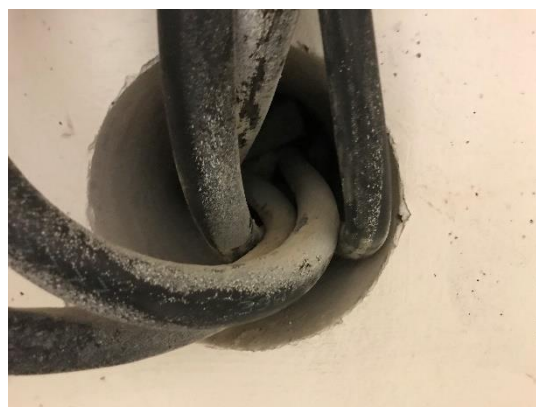
Kuva 14. Maanpaineseinän läpivienti

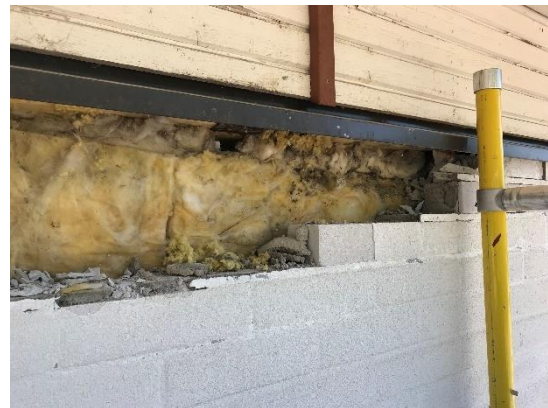
Kuva 24. Rakenne avattuna

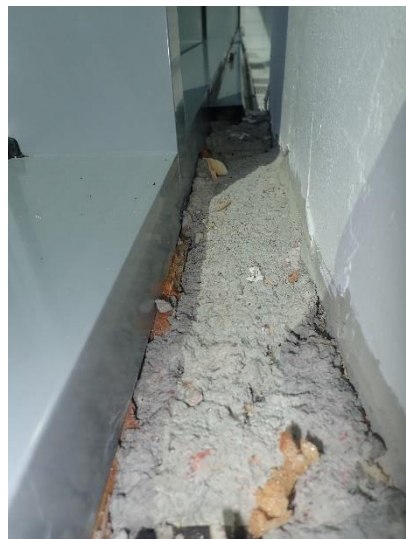
- puu/vaneri kiiloja/asennustukia
    - uretaanivaahdotiivistyksen laatu vaihtelee
    - ilmavuotoja liittymästä sisätilojen suuntaan
    - pilarien taustalla liittymä avoin

Kuva 35. Pilarin taustan liittymä, pellitys avattuna

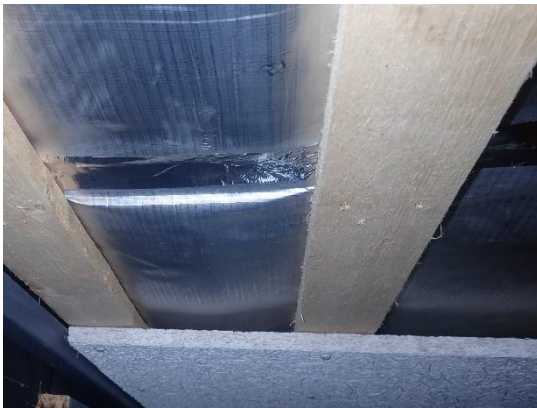
Kuva 56. Höyrynsulkujen liitos

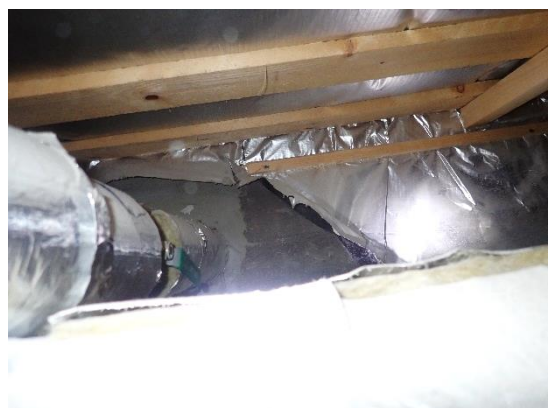
Kuva 57. Puristusliitos, ei täysin jatkuva

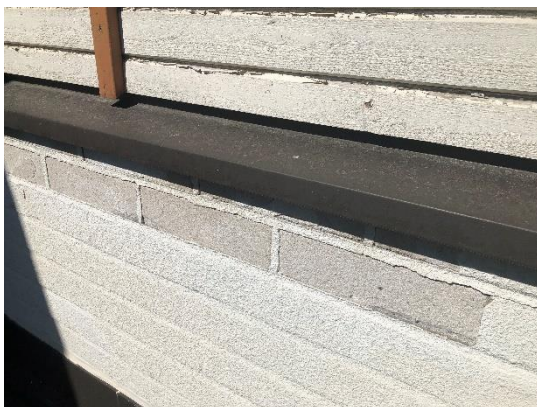
Kuva 64. Puu- ja tiilijulkisivun liitos, vesipelti asennettu paneeliverhouksen taakse, estää tuulettumisen

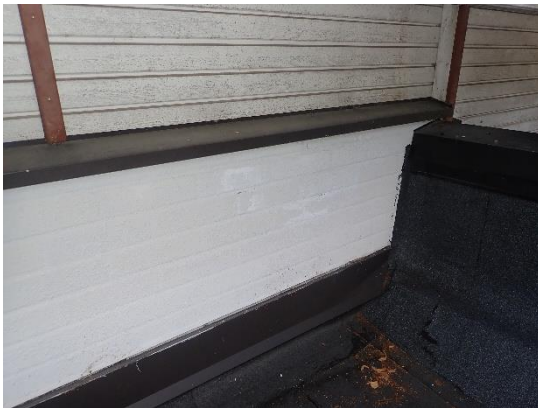
Kuva 72. Liittymäpellitys auki

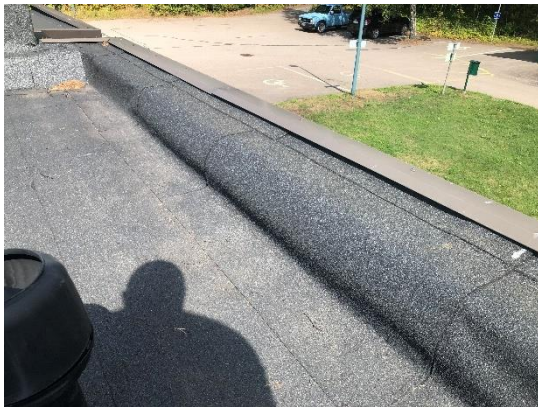
Kuva 76. Jyrkkä räystääskorotus

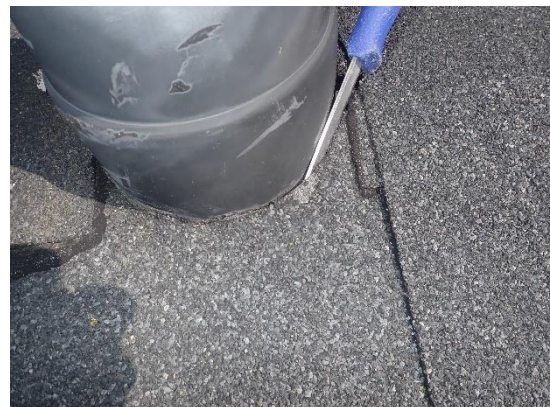
Kuva 82. Kermin reuna irti läpiviennin juuressa

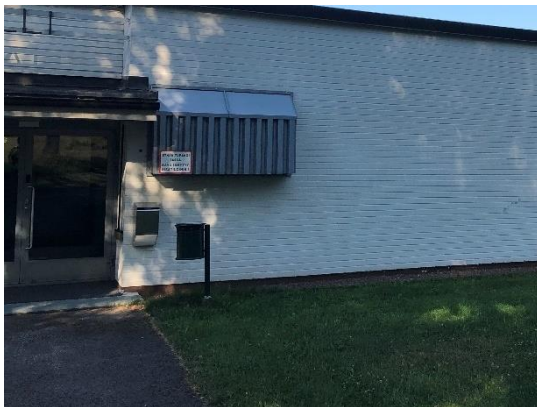
Kuva 88. Matala sokkeli

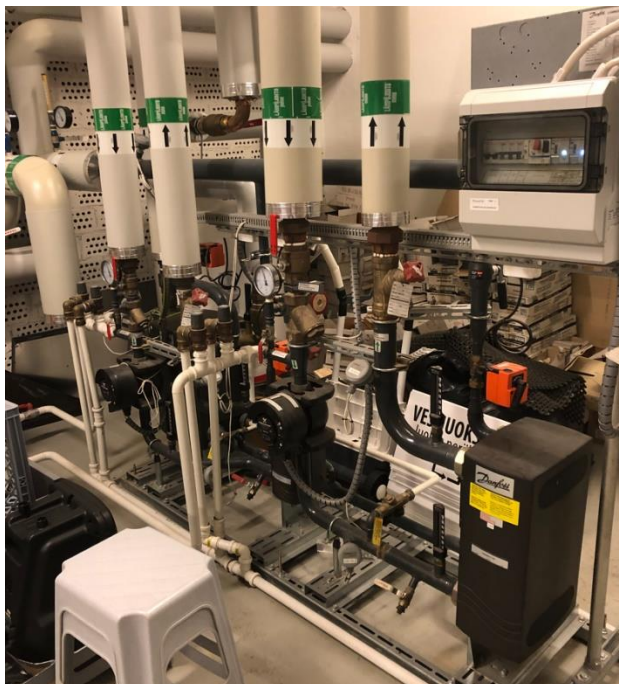
Kiinteistö saa lämpönsä kaukolämmöstä ja se on liitetty KSS Energia Oy:n kaukolämpöverkostoon, jonka alakeskus sijaitsee lämmönjakohuoneessa rakennuksen kellarikerroksessa. Kaukolämpökeskus (HKL-3, Dannfoss) varustuneen on vuodelta 2007. Se sisältää lämmityksen, lämpimän käyttöveden ja ilmanvaihdon lämmönsiirtimet. Silmämääräisen tarkastelun perusteella keskus on siisti ja hyvässä kunnossa.

Kuva 92. Lämmönjakokeskus

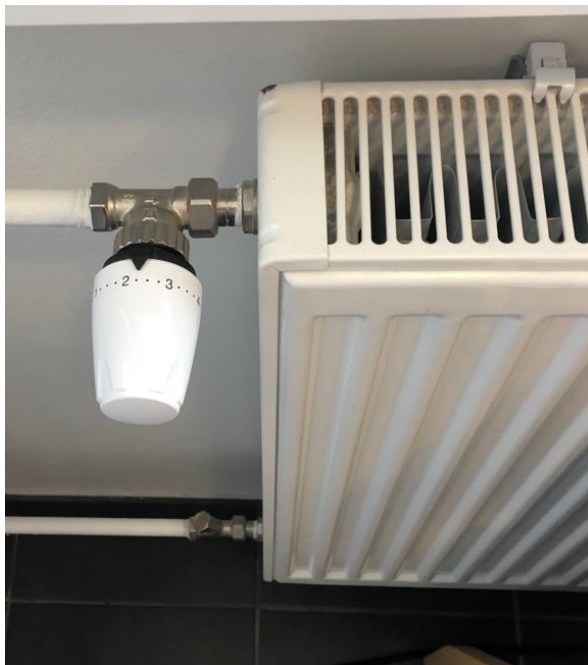
Lämmityspatterit ovat radiaattoreita vuodelta 2007. Niissä on termostaattiset patteriventtiilit. Silmämääräisen tarkastelun perusteella ne ovat hyvässä kunnossa.

Kuva 93. Radiaattori aulatilassa

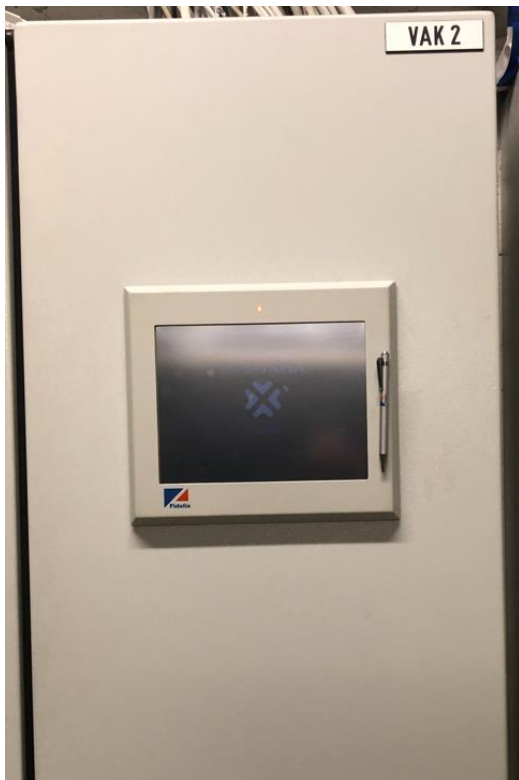
Kiinteistön rakennusautomaatiojärjestelmä on uusittu vuonna 2007. LVI-järjestelmät on liitetty valvonta-alakeskuksiin, jotka ovat vuodelta 2007. Valvonta-alakeskukset ovat Fidelix 2030A -mallisia kosketusnäytöllisiä keskuksia. Järjestelmää käytetään valvomon tietokoneelta. Rakennusautomaatiojärjestelmä on tyydyttävässä kunnossa.

Kuva 99. Valvonta-alakeskus (Fidelix 2030A)

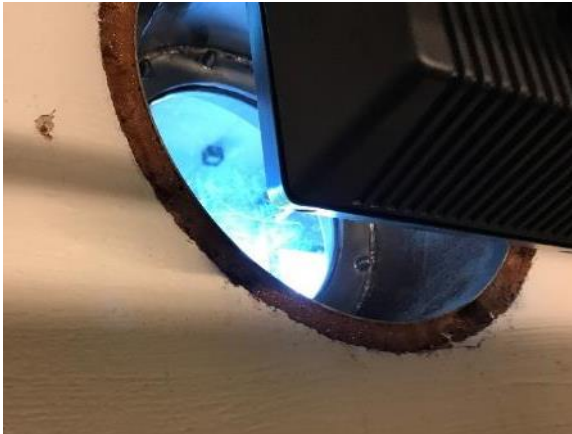
**Kuva 19. Altaan ikkuna**

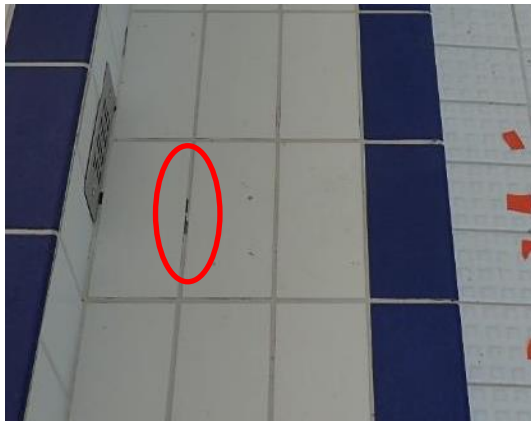
Altaan käyntipäädyssä on viisi betonista porrasaskelma altaaseen. Portaiden kohdalla laatoituksen laastisaumoissa oli paikallisia vaurioita. Altaaseen tehtiin tutkimusten aikaan korjaustöitä.

**Kuva 25. Puutteita laastisaumoissa**

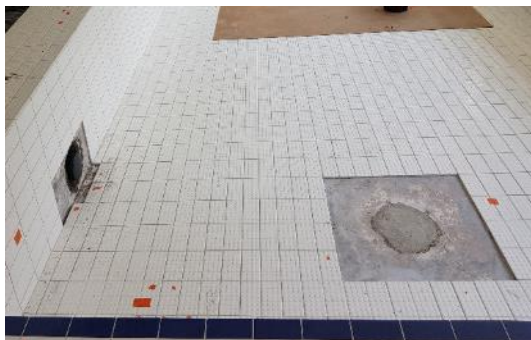
**Kuva 3. Lastenaltaan korjauskohtia**

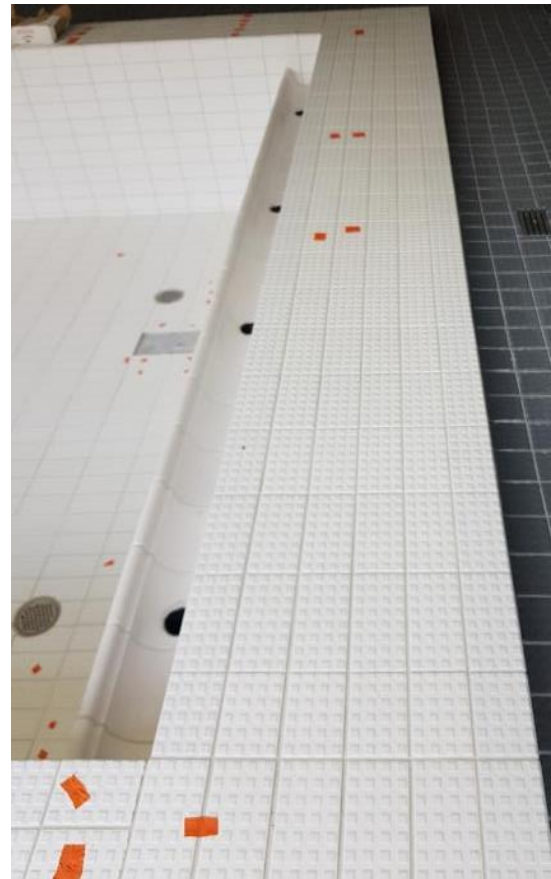
Lastenaltaassa ei ole ikkunoita. Altaan vesi vaihtuu syvässä päässä olevan loiskekourun kautta. Kourun laatoissa on halkeamia.

**Kuva 27. Lastenaltaan loiskekouru on syvässä päädyssä**

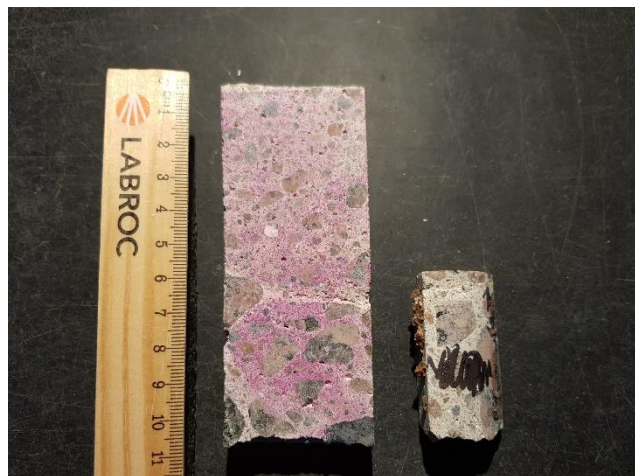
**Näyte: AP4, lasten allas, pohja**

- yksittäisesti epäjatkovaa mikrosäröilyä (pääosin suuntautumattomia), säröjen leveys alle 0,01 mm

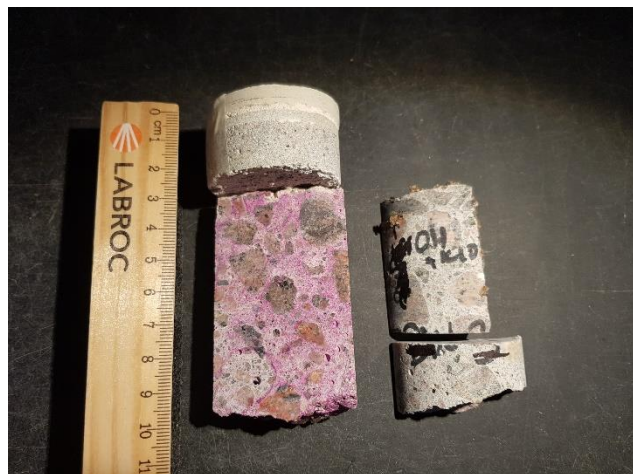
**Näyte: AS5, lasten allas, seinä, vesirajan alapuoli**

Kiviaines on näytteissä hyvin samankaltaista. Arviolta pieniosa kiviaineesta on alkalireaktio-potentiaalista (hiertyneet granitoidit), pois lukien näyte AS5, missä kiviainetta on arviolta yli 15% karkeasta kiviaineesta. Näytteessä AS5 havaittiin vähäistä kiviainereaktiota. Kosteuden pääseminen rakenteisiin tulisi estää. Kosteusrasitusta indikoivia sekundäärisiä kiteytymiä/ alkalireaktiota havaittiin vähäisesti näytteissä AP3 ja AS5.

- vähän epäjatkovaa mikrosäröilyä, säröjen leveys alle 0,02 mm
- paikoin säröt liittyvät/ leikkaavat kiviainetta ja ovat umpeutuneet alkalipiigeelillä (*ohuthiekuva*)

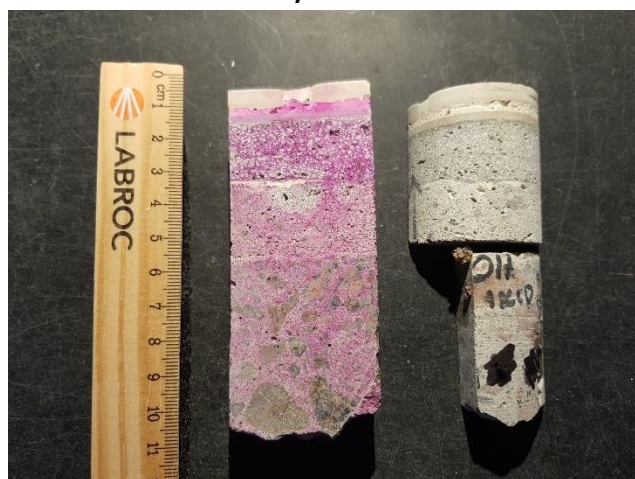
**Näyte: AS2, aikuisten allas, seinä, vesirajan alapuoli**  
pituus: 110 mm, Ø: 45 mm, ohuthiepinta: runkobetoni 0-48 mm

- ulkopinnassa kutituma-/ mikrohalkeama ulottuu 4 mm:n syvyyteen, leveys alle 0,01 mm (*ohuthiekuva*)
- yksittäisesti epäjatkovaa mikrosäröilyä, säröjen leveys alle 0,01 mm

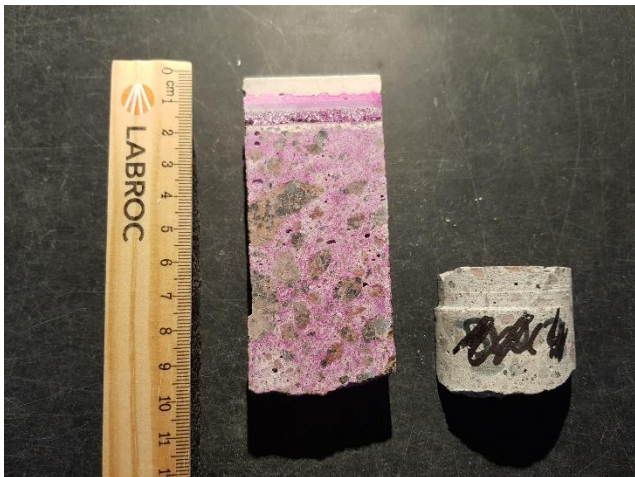
**Näyte: AS3, aikuisten allas, seinä, vesirajan alapuoli**  
pituus: 101 mm, Ø: 45 mm, ohuthiepinta: runkobetoni 0-48 mm

- pintakerrosten tartunnasta noin 0,5 mm runkobetoniin havaittiin jatkuva pinnan suuntainen mikrosärö, leveys alle 0,01 mm (ohuthiekuva)
- vähän epäjatkuvaa, paikoin pintaa vastaan kohtisuoraa mikrosäröilyä, säröjen leveys alle 0,01 mm (yksittäisesti ulottuu ulkopintaan)

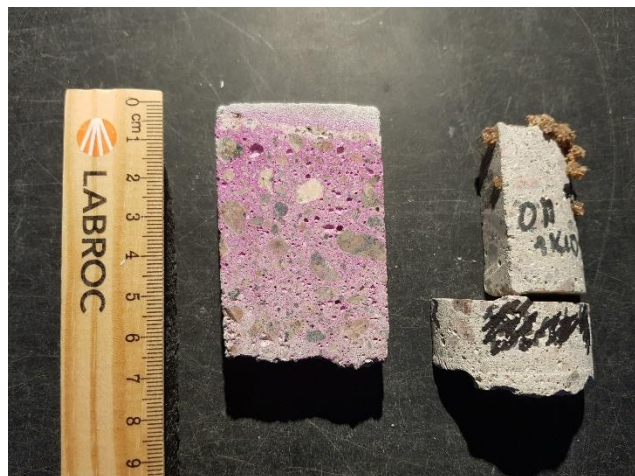
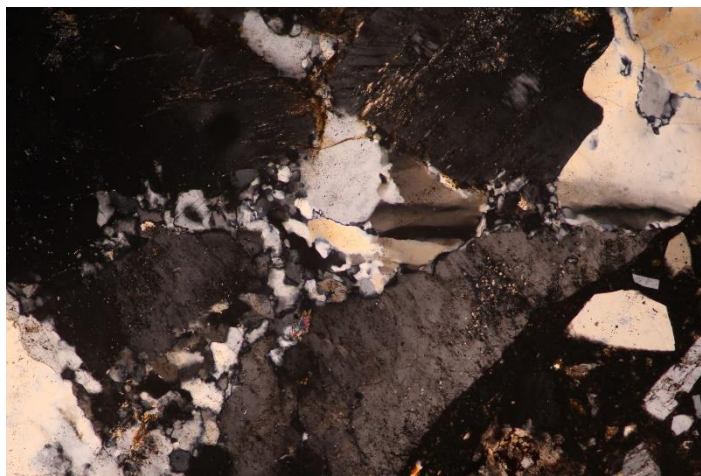
**Näyte: AP2, aikuisten allas, pohja**

- laastin tartunnassa havaittiin jatkuva pinnan suuntainen mikrosärö
- betonin ulkopinnasta 40 mm syvyyteen ulottuu mikro-/ kutistumahalkeama, leveys alle 0,01 mm
- yksittäisesti epäjatkovaa mikrosäröilyä, säröjen leveys alle 0,01 mm
