Projektinnumero  
1510064288-001

Päivämäärä  
1.9.2021

# URHEILUPUISTON UIMAHALLI

## KOSTEUS- JA SISÄILMATEKNINEN KUNTOTUTKIMUS

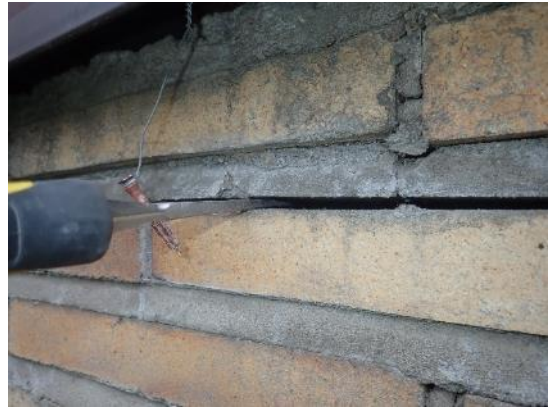
Kuva 25. **Heikosti tiilessä kiinni oleva laastisauma**

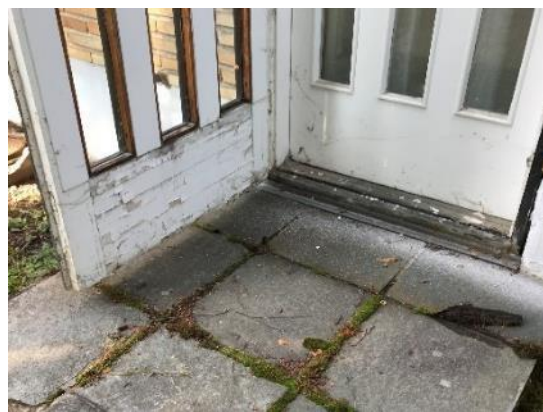
Kuva 43. Heikkokuntoinen puu-ulko-ovi

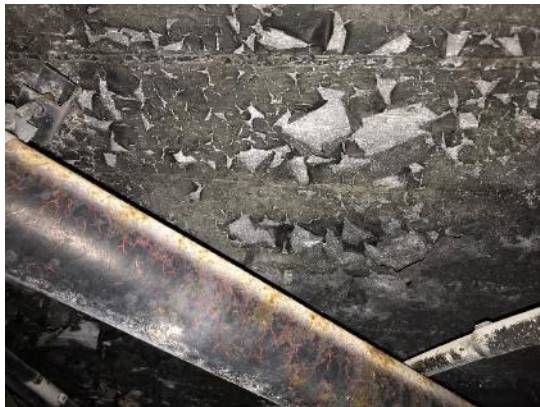
- Pesuhuoneen p06 alakattotilassa välipohjan alapinta on pintakäsitelty mustalla maalipinnoitteella, joka on hilseillyt irti alustasta laajoilla alueilla. Pinnoitteesta otetusta materiaalimikrobinäytteestä **mMKB 9** ei analysoitu viitettä mikrobivaurioitumisesta.
- Miesten pesuhuoneen, p06 PH/M, alakatto metallipaneelien pinnoite on paikoin hilseillyt irti ja paneelien pinnoilla on paikoin värjäymiä.
- Miesten pesuhuoneen, p06 PH/M, alakattotilassa havaittiin vanhaan kosteusvaurioitunutta muottilautaa.

Kuva 64. **Pesuhuoneen p06 alakattotilan hilseilevää pinnoitetta**

Miesten pesuhuoneen alakattotilojen paneelien ja välipohjan pinnoitevauriot ovat poikkeuksellisen kosteiden olosuhteiden aiheuttamia vaurioita. Kohdan materiaalimikronäytteen tulos ei viittaa mikrobivaurioitumiseen. Välipohjassa havaittu vanha muottilauta on näkyvästi kosteus- ja lahovaurioitunutta. Muottilaudasta voi kulkeutua sisäilmaan mikrobiperäisiä epäpuhtauksia.

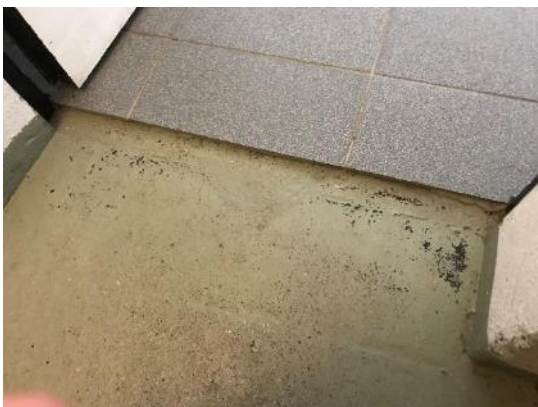
Kuva 72. **Vanhaa mustaa pikimäistä ainetta lattiassa, komero p03**

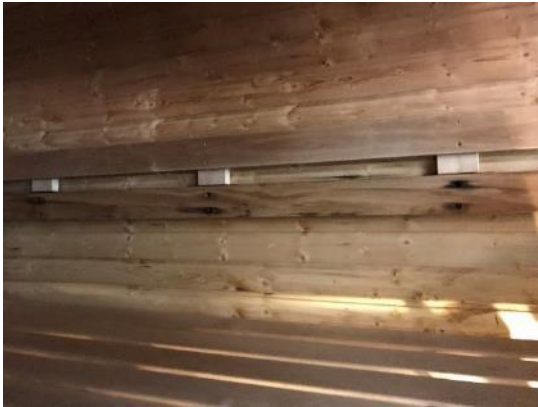
- Miesten pukuhuoneessa p04 opetusaltaan vastaisessa seinässä on paikallisia kosteusvauriokohtia putkiläpivientien kohdilla ja niiden alapuolella.
- Saunojen puurakenteissa havaittiin jonkin verran tummumia ja halkeamia. Kiukaiden kohdalla olevissa laatoissa on värjäymiä ja pinnoilla pinttyneitä tahroja.

Kuva 78. **Saunan seinien puuosissa tummuneita kohtia**

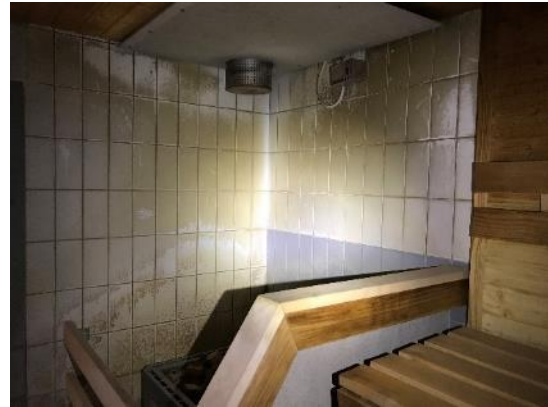
Kuva 79. **Värjäymiä ja pinttyneitä tahroja kiukaan taustalaatoituksessa**

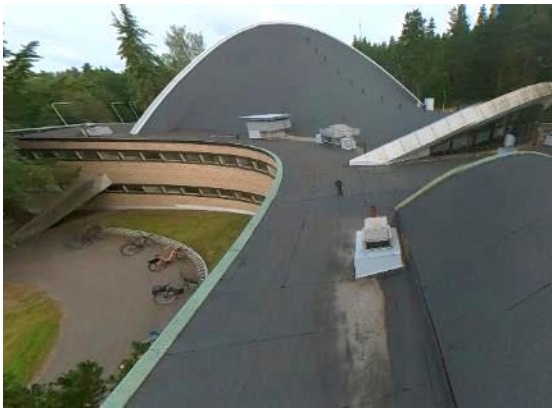
Kuva 92. **Katteen pinnat ovat puhtaita**

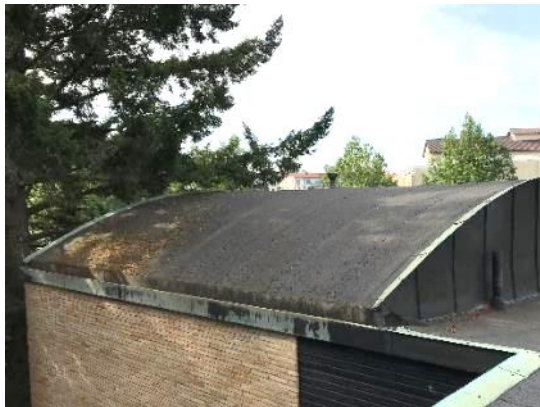
Kuva 96. **Sammalkasvustoa kuntosalin kaarevalla katolla**

Vesikattokermi on hyväkuntoinen yksittäistä kermisauman epätiiveyskohtaa lukuun ottamatta. Sammalkasvustoa havaittiin kermipinnalla kuntosalin katolla, erilaisissa taitekohdissa sekä ilmanvaihtolaitteiden vierustoilla. Eloperäinen roska ja sammalkasvusto pidättävät vettä ja edesauttavat vesikattokerman pakkasvaurioitumista kyseisissä kohdissa.

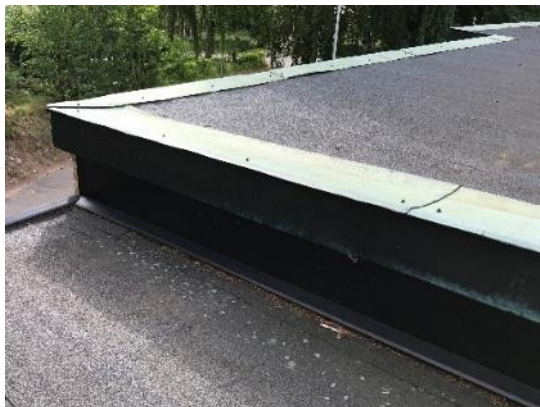
Kuva 98. **Matala räystääs**

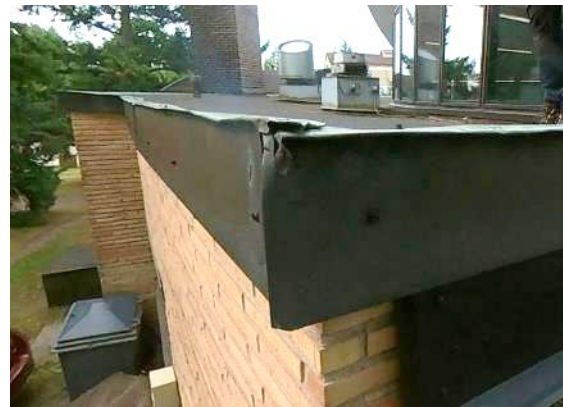
Kuva 99. **Reikä räystäään kulmassa**

Räystäspelleissä havaittujen epätiiviiden saumojen, liittymien ja reikien kautta vesi voi päästä kulkeutumaan alla oleviin rakenteisiin ja aiheuttaa niiden kosteusvaurioitumista. Vaaleiden räystäspeltien pintakäsittely on välttävissä kunnossa ja pinnoilla kasvava jäkälä edistää pinnoitteen vaurioitumista edelleen.

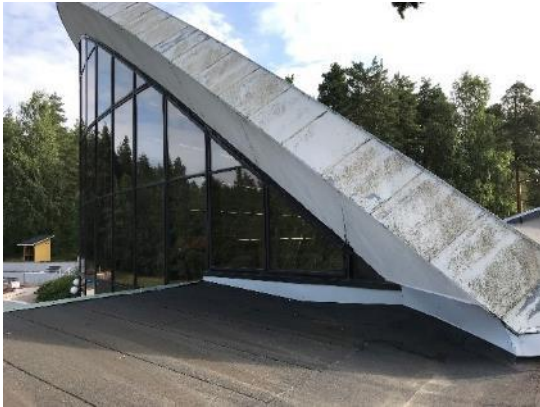
Kuva 102. **Jäkäläkasvustoa räystääpellissä**

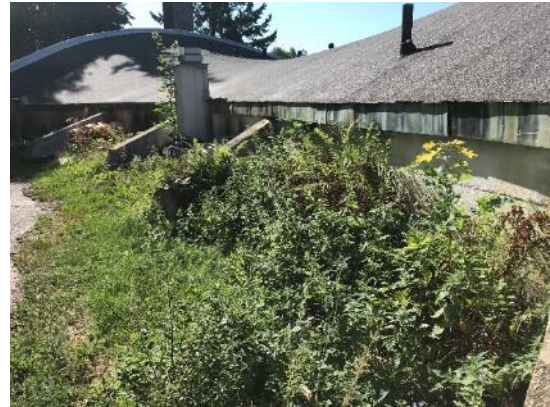
Kuva 117. **Kasvillisuutta rakennuksen vierustalla**

Rakennuksen välittömässä läheisyydessä oleva kasvillisuus, nurmi ja suuret puut lisäävät rakenteisiin kohdistuvaa kosteusrasitusta. Suurien puiden juuristo voi vaurioittaa rakenteita sekä piha-alueen pintarakenteita. Suurista puista peräisin oleva eloperäinen roska myös tukkii vesikatolla vedenpoistojärjestelmiä. Rakennuksen vierustalla ei tulisi säilyttää mitään roskia, vaan ne tulisi toimittaa jätteenkeräykseen.

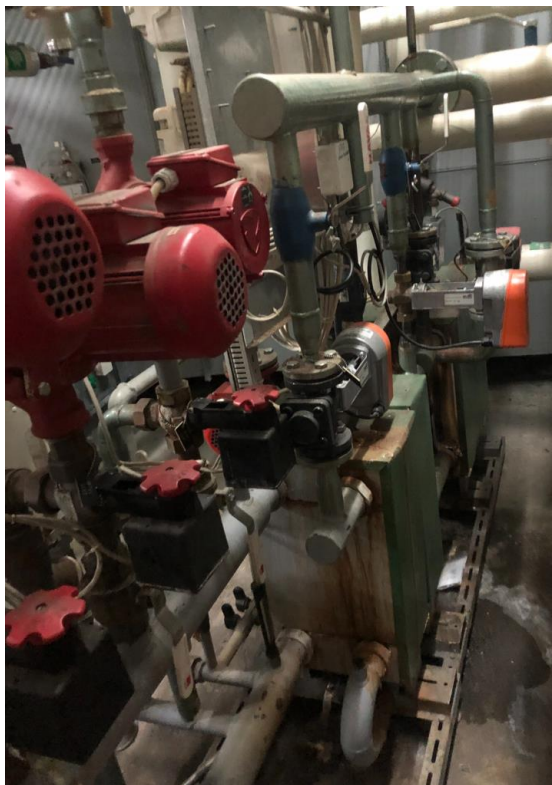
Kiinteistö saa lämpönsä kaukolämmöstä ja se on liitetty KSS Energia Oy:n kaukolämpöverkostoon, jonka alakeskus sijaitsee ilmanvaihtokonehuoneessa rakennuksen pohjakerroksessa. Kaukolämpökeskus (LP-Metalli Oy) varusteineen on vuodelta 1994. Se sisältää lämmityksen, lämpimän käyttöveden ja ilmanvaihdon lämmönsiirtimet. Lämmönjakokeskus on silmämääräisen tarkastelun perusteella välttävässä kunnossa ja teknisen käyttöikänsä lopussa.

Kuva 128. Lämmönjakokeskus

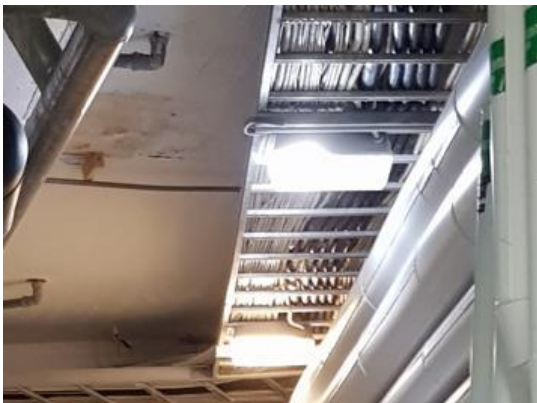
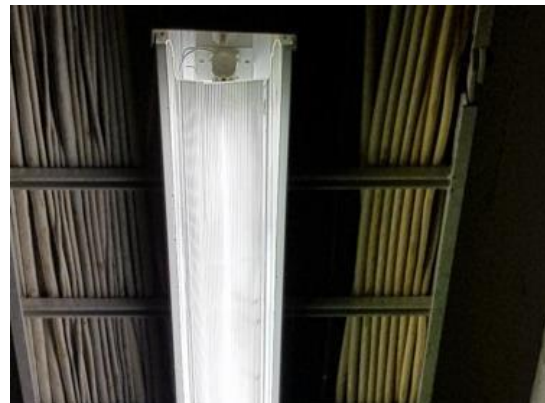
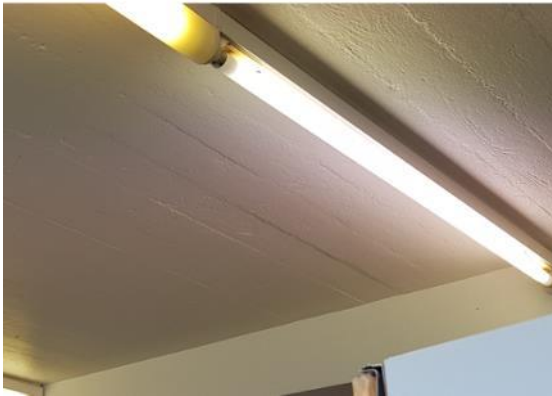
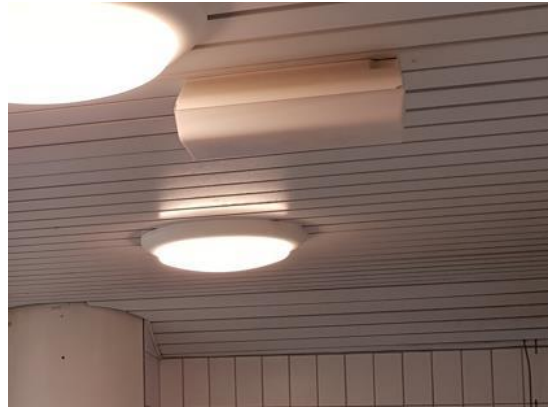
Kuva 143. **Rikkoutunut valaisinkupu**

Kuva 144. **Rikkoutunut valaisinkupu**

Kuva 145. **Rikkoutuneita valaisinkupuja**

Kuva 146. **Rikkoutunut valaisinkupu**

Teknisissä tiloissa loisteputkivalaisimien kupuja rikki tai kupuja puuttui kokonaan. Rikkoutuneet kuvut vaihdettava ehjiin tai vaihdettava koko valaisin uuteen.
