# TUTKIMUSSELOSTUS

## KUUSANKOSKEN UIMAHALLI RAKENNE- JA KOSTEUSTEKNINEN KUNTOTUTKIMUS

24.8.2021

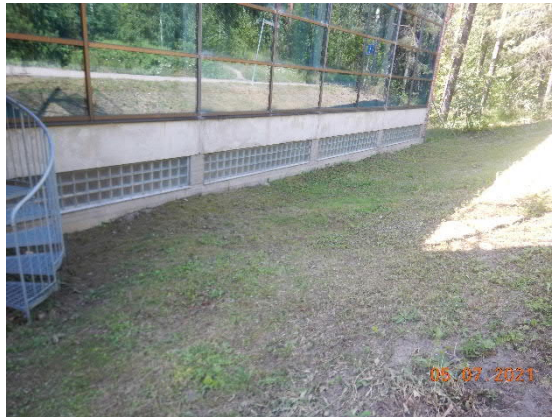
**Kuva 6** Maanpinta kaataa kohti rakennusta. Sokkelinvierusta on sammaloitunut hiekkaa ja nurmea.

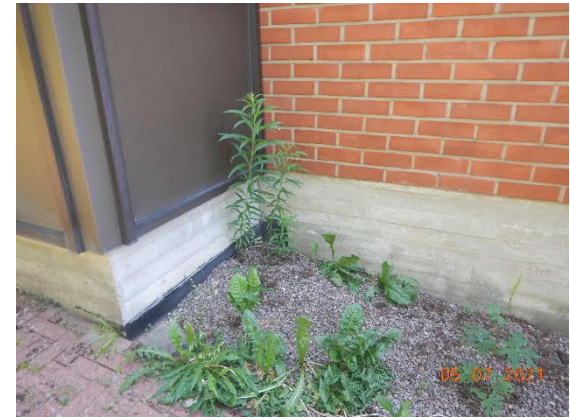
**Kuva 7** Sokkelivierustoilla kasvaa rikkaruohoja.

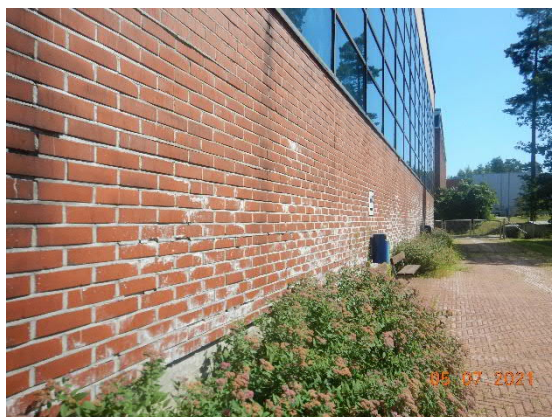
**Kuva 8** Lounaissivulla sokkelivierustalla on betonitiililaatoitusta ja pensasistutuksia sekä rikkaruohoja.

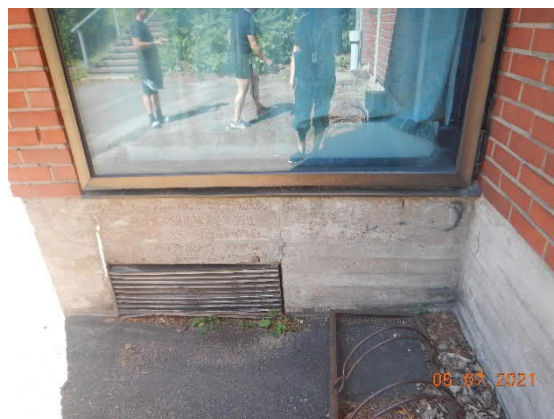
**Kuva 13** Sadevedet todennäköisesti lammikoituvat kaakkoissivulla ilmanottoaukon eteen ja valuvat aukosta sisään.

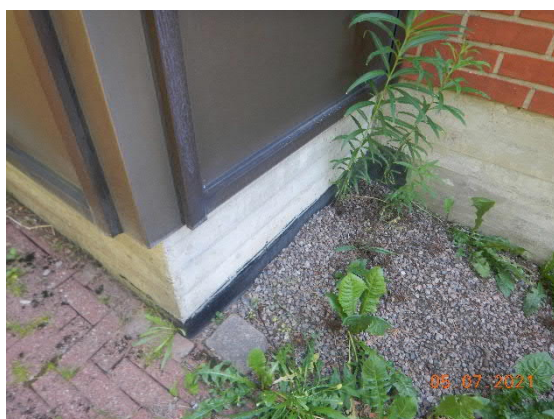
**Kuva 18** Luoteissivulla havaittiin paikallisesti raitisilmakanavan sokkelissa bitumisively ja jonkinlainen kumilista.

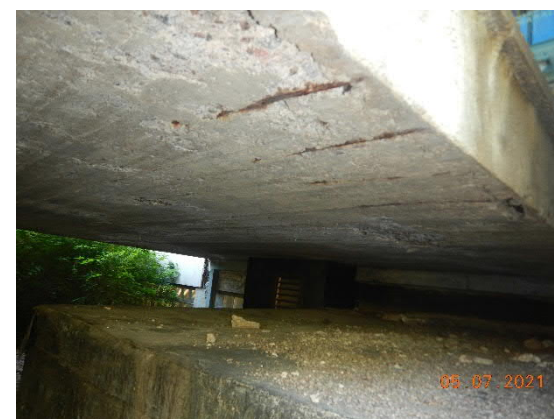
**Kuva 19** Pääsisäänkäynnille vievän betonisillan alaosassa on rapautumaa, teräkset ovat osin näkyvillä.

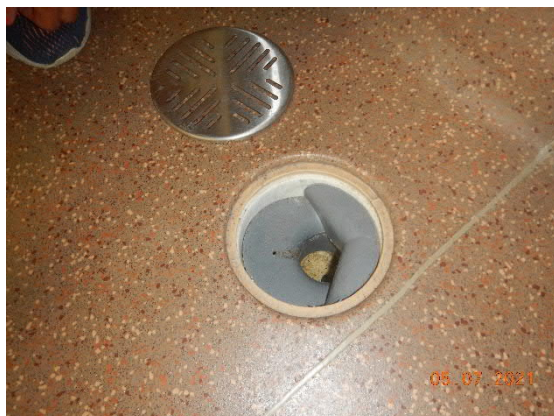
tit eikä suurempia vaurioita havaittu. Maalatuissa alapohjissa on paikoin kulumaa. Pukuhuonekerroksessa muovimatto on irti alustastaan lattiakaivojen luona sekä ryhmäpukuhuoneen oven kynnyksellä.

**Kuva 32** Pukuhuoneissa muovimatto on hieman irti useamman lattiakaivon ympärillä.

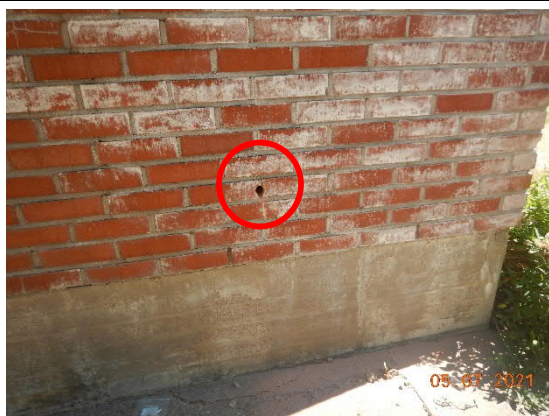
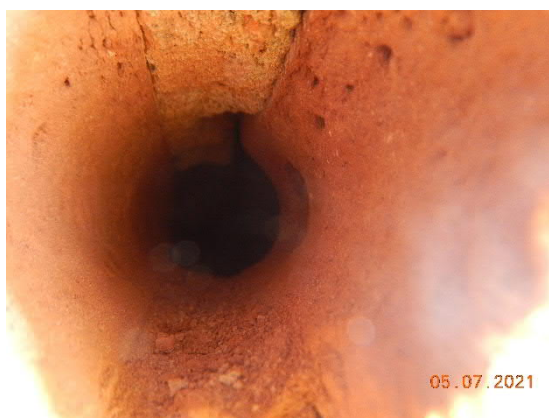
**RAK6** ulko-seinä, alaosa

lasten allas-osasto

Materiaalinäyte MN6, mikrobikasvustoa

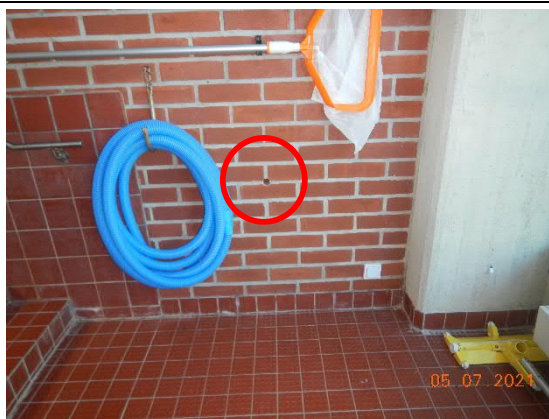
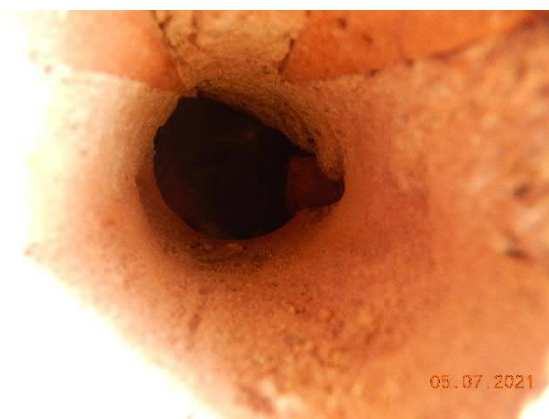
Mineraalivillan sisäpinnassa on höyrönsulkumuovi.

Rakenneavausten perusteella ulkoseinät vastaavat suunnitelmia rakenteeltaan. Ra-kenneavaus 6 tehtiin ulkoseinään lasten allasosaston kohdalla. Muista rakenneavauk-sista poiketen tässä seinässä todettiin höyrynsulkumuovi, kuten rakennetyypeissä (ks. kuva 39) on mainittu. Ulkoseinärakenteiden useimmissa rakennetyypeissä mainitaan julkisivumuurauksen ja tuuletusraon jälkeen olevan 3 mm lujalevy. Mahdollisissa pur-kutöissä on huomioitava, että levy sisältää todennäköisesti asbestia.

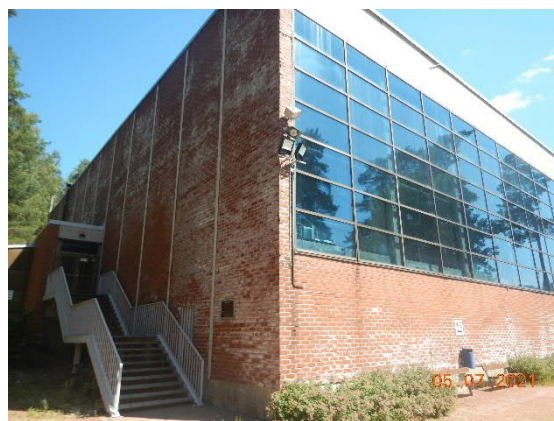
**Kuva 43** Kalkkihärmää on erityisesti lou-nais- ja luodesivuilla.

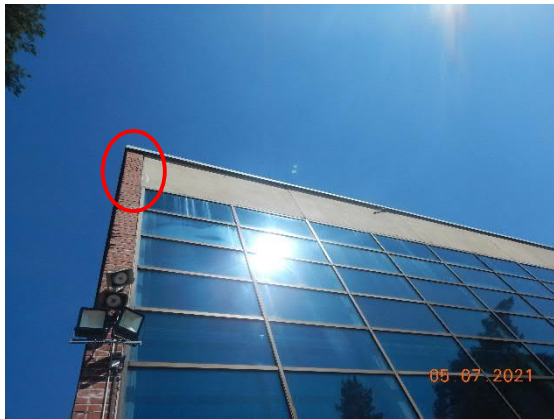
**Kuva 44** Lounaissivulla ylimmissä ikkunoissa on veden valumajälkiä. Länsinurkan tiilimuuraus on kallistunut ulospäin sandwich-elementistä.

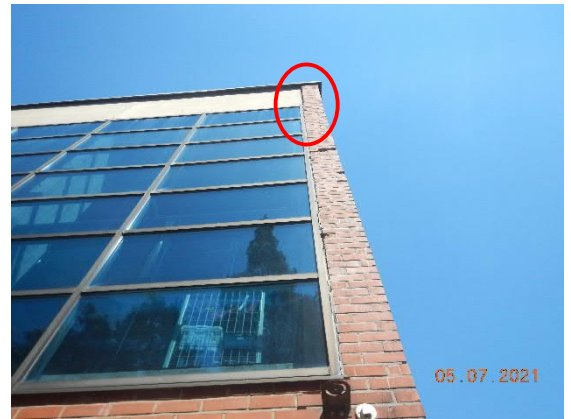
**Kuva 45** Vastaavanlainen kallistuma etelänurkalla.

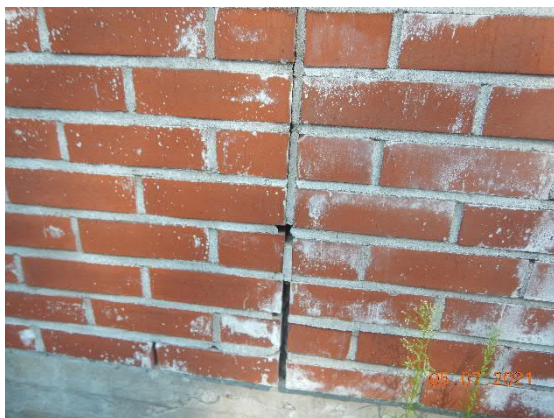
**Kuva 48** Muuraussaumot ovat paikoin rapautuneet.

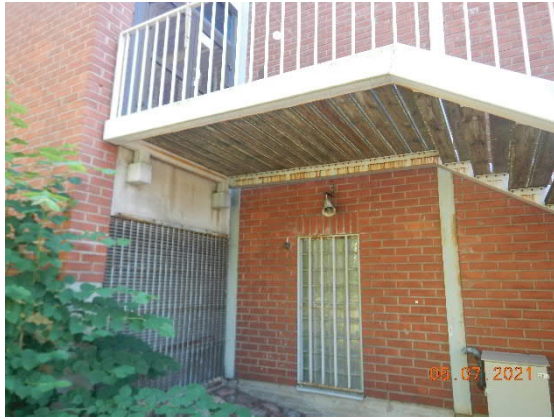
Ikkunat ovat ehjiä, mutta rakenteet ovat monin paikoin ruosteiset. Lasitiili-ikkunat ovat tyydyttävässä kunnossa, mutta niidenkin teräsrakenteet ovat ruosteiset. Ikkunalitotukset ovat epätiivittä. Teräsrakenteiset ulko-ovet ovat välttävissä kunnossa. Luoteissivun te-räsrakenteinen portaikko on tyydyttävässä kunnossa. Sen alapinnoilla on ruostetta. Koillissivun vesikatolle vievä sinkitty kierreportaikko on hyväkuntoinen.

**Kuva 50** Luoteissivun teräsrakenteinen portaikko on tyydyttävässä kunnossa. Ruostetta on erityisesti alapinnoilla.

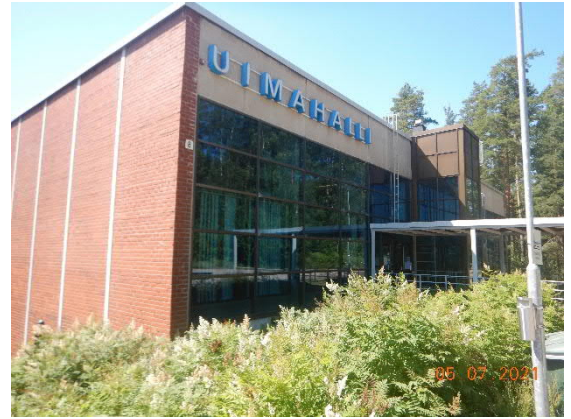
**Kuva 51** Rakennuksen itänurkka. Kaakkoissivulla on selkeästi vähemmän kalkkihärmää kuin lounais- ja luoteissivulla.

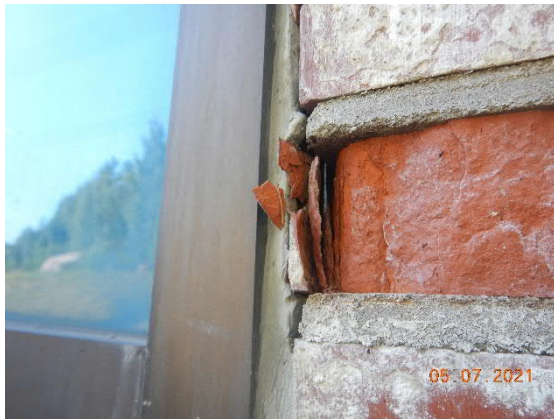
**Kuva 56** Rapautuneen tiilen, huonokuntoisen saumamassan ja ikkunan väleistä on suora ilmayhteys allastilaan.

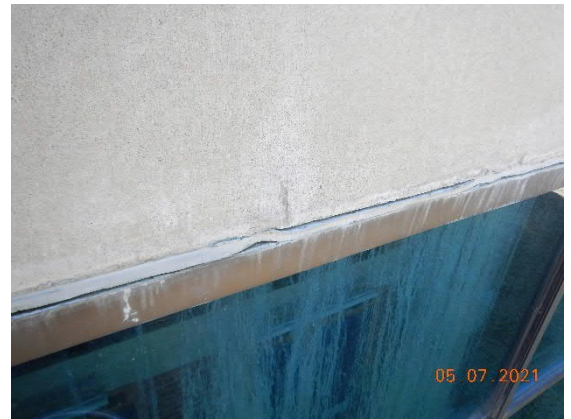
**Kuva 57** Epätiivis ikkunaliittymä.

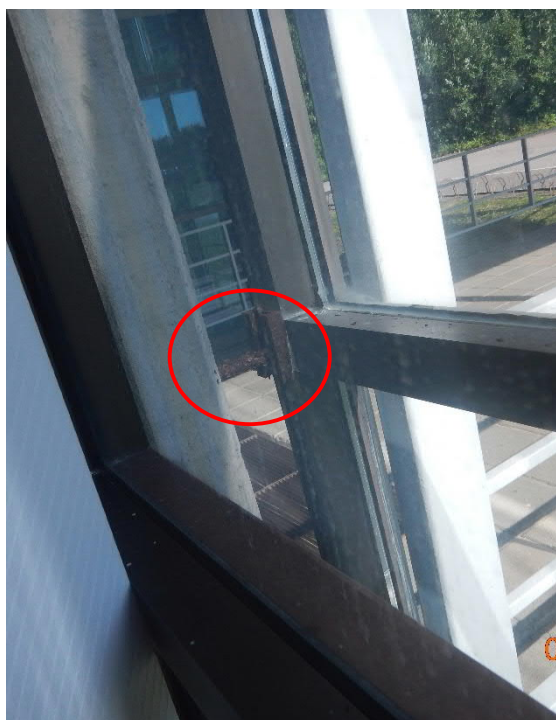
**Kuva 62** Ikkunarakenteissa on ruostetta. Kuvassa keskellä erityisen ruostunut kiinnike.

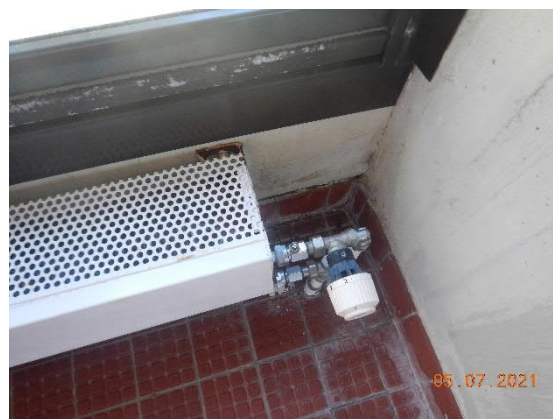
**Kuva 67** Ikkunaelementtien alla ulkoseinän sisäpinnalla on kosteuden aiheuttamia jälkiä.

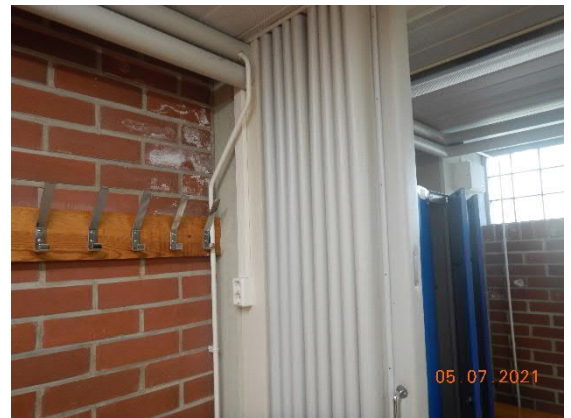
**Kuva 84** Pukuhuoneissa on muoviset haitariverhot, joista lähtee voimakas haju. Ulkoseinässä verhon vieressä on tiilipinnan kalkkeutumaa.

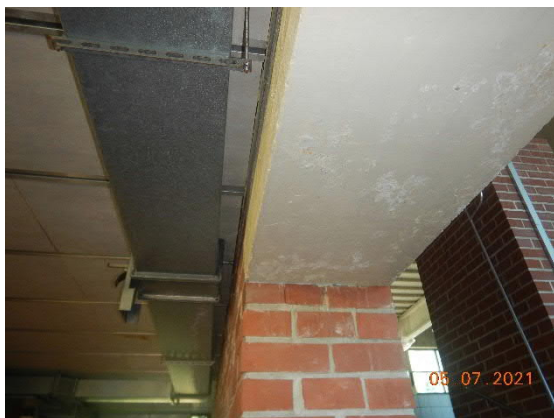
**Kuva 85** Allasosaston ja luoteisen portaikon välisessä väliseinässä, aukonylityspalkissa ja alakattopinnoissa havaittiin paljon kosteuden aiheuttamia jälkiä.

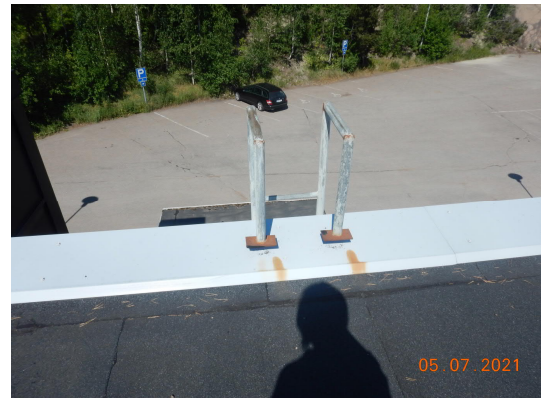
**Kuva 108** Vesikatolle johtavat vanhat kattotikkaat eivät ole yläreunastaan kiinni.

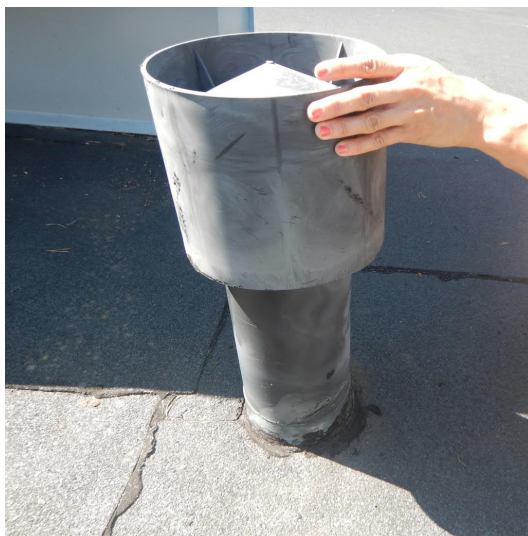
**Kuva 109** Vesikaton tuuletusputkien tiivistysmassa on kovettunut mutta liittymä vaikuttaa tiiviiltä.

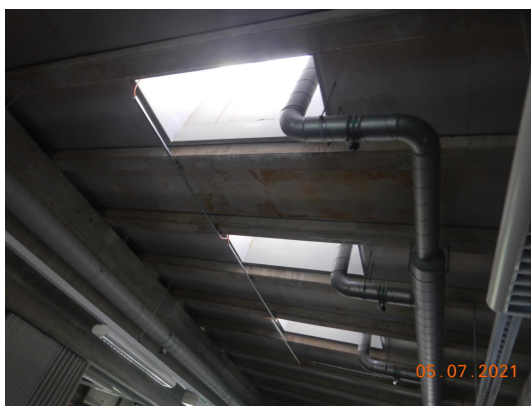
Katolla olevat kattoikkunalyhdyt vaikuttivat tiiviiltä ja pellitykset on nostettu reilusti lyhdyn seinärakennetta vasten. Vuoden 1995 suunnitelmien mukaan kattolyhtyjen kermi on limitetty vanhan kermikatteen päälle. Kattolyhtyjen sisäpinnoilla oli kuitenkin havaittavissa valumajälkiä ja myös kattolyhtyjen väliin jäävissä TT-laatoissa oli kosteuden aiheuttamia jälkiä. Tutkimushetkellä ei havaittu aktiivisia vuotopaikkoja, mutta tutkimusajankohtaa ennen oli ollut pitkä sateeton kausi.

**Kuva 111** Kattoikkunan sisäpinnoilla havaittiin valumajälkiä, mutta ei aktiivisia vuotoja.

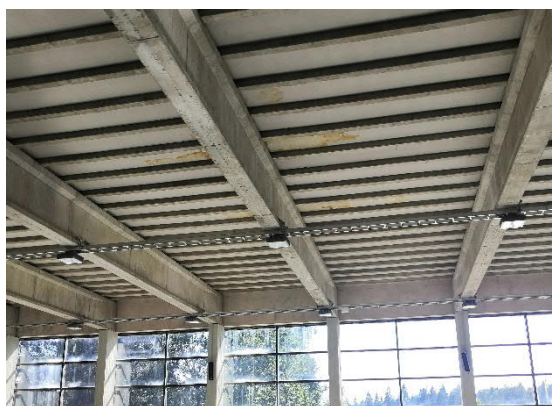
Uimahallin yläpohjan sisäpinnoilla allaosastolla havaittiin valumajälkiä. Vesikatolla ei kuitenkaan havaittu selkeitä vuoto- tai riskipaikkoja uimahallin sisällä havaittujen vesivuotopaikkojen läheisyydessä. Allasosastolla näkyvät jäljet voivat olla peräisin ajalta ennen kermikatteen uusimista.

**Kuva 112** Allasosastolla on näkyvillä yläpohjan vuotojälkiä. Vesikatolla ei kuitenkaan havaittu jälkien kanssa yhteneväisiä kohtia, joista vuotoja olisi voinut tapahtua. On mahdollista, että vuotojäljet ovat vanhempia.

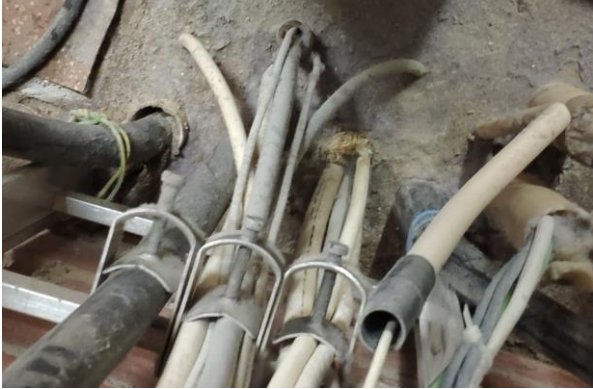
| Paikkaamaton palokatko vasemmalla | Täyteen asennettu kaapelihylly kellarikäytävällä |

- Tarkastetaan ja korjataan puutteet palokatkoissa.
- Uusitaan vanhimmat hyllyt ja täydennetään johtoreittijärjestelmään mahdollisen perusparannuksen yhteydessä.

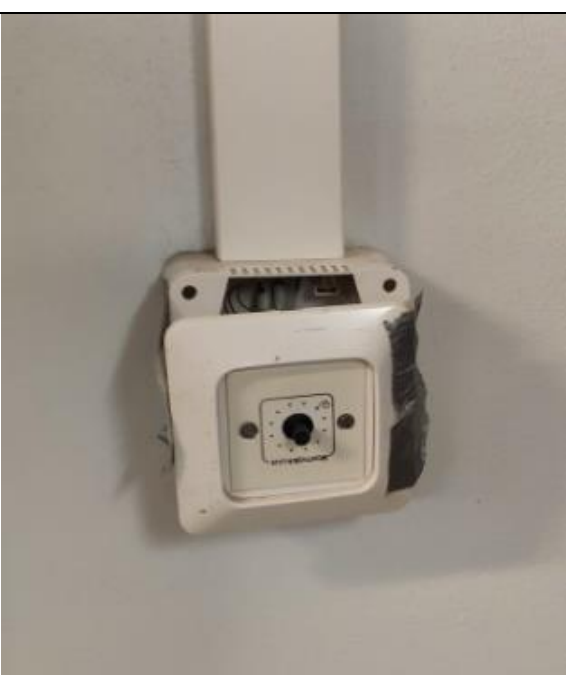
| <p>Allasosaston esitysäänentoiston kaiutin, XRL-rasian peitekansi puuttuu</p> | <p>Rikkinainen äänenvoimakkuuden säädin</p> |

- Normaalit huolto- ja kunnossapitotoimenpiteet.
- Uusitaan järjestelmän mahdollisen perusparannuksen yhteydessä

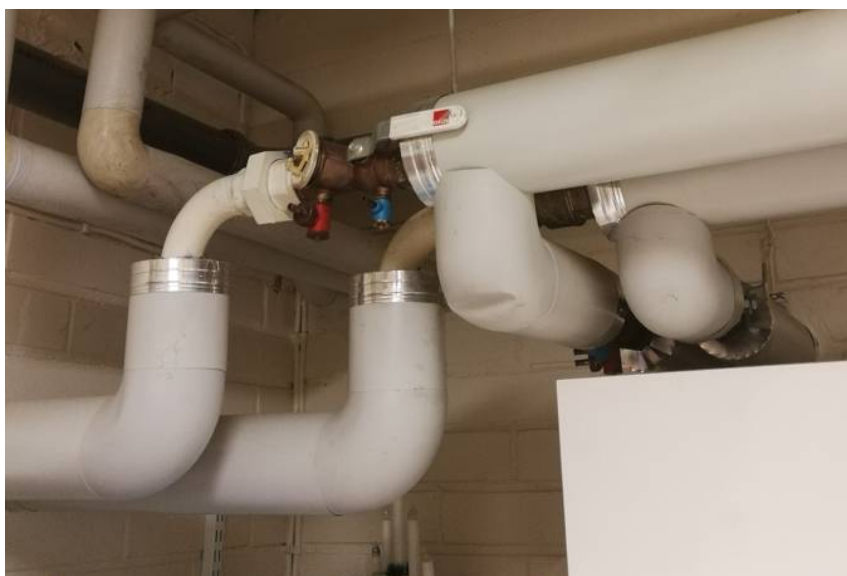
Sulku- ja linjasäätöventtiilit on uusittu jossain vaiheessa vuosien aikana. Sulkuventtiilit ovat palloventtiileitä ja paluujohtojen linjasäätöventtiileinä on käytetty malleja Oras 4100 (kuva 2) ja TA STAD.

Lämmitysputkistojen eristeet ovat mineraalivillaa. Näkyvillä olevat eristeet on suojattu PVC-päällysteellä (kuva 2).

Kuntoluokka: lämpöjohdot ja niiden eristeet 4, sulku- ja linjasäätöventtiilit 3

Kuva 2. Esimerkki lämmityksen paluujohdon linjasäätöventtiilistä.

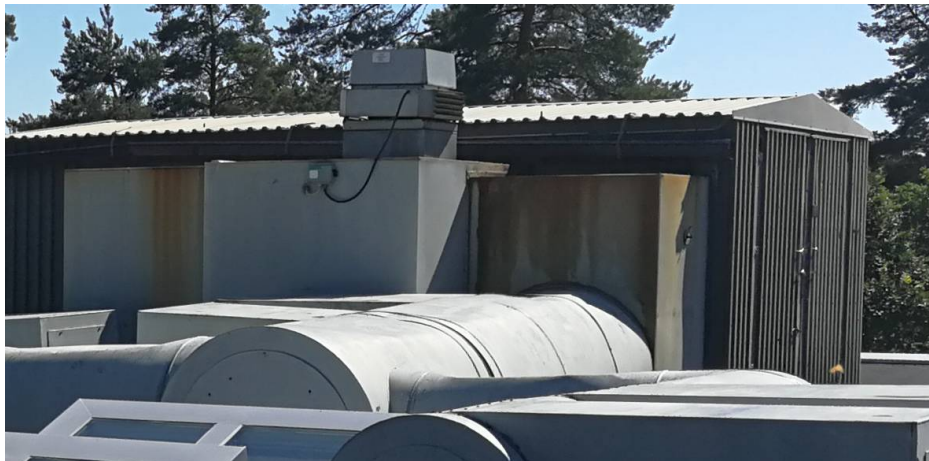
Suurien ilmanvaihtokoneiden lisäksi tekniikkakerrokseen muuntamotilaa palvelee erillinen poistoilmapuhallin P-13 (*kuva 11*). Samoin allaslaitetilassa on kotelaa palveleva poistoilmapuhallin. Rakennuksen vesikatolla on myös huippuimurit PK3 ja PK4, jotka vastaavat verstaan ja hissikuilun poistoilmanvaihdosta.

Kuva 11. Esimerkki vesikatolla sijaitsevista poistoilmapuhaltimista. PK3 näkyvillä ja PK1 ja PK2 sijoitettuna taka-alalla olevaan koppiin.

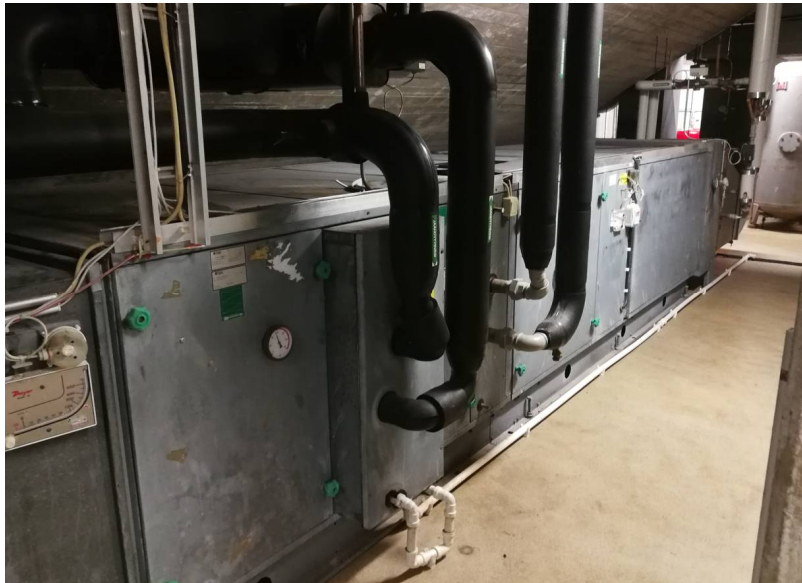
Allashuoneen tuloilmaa käsitellään vielä erikseen allaslaitetilassa olevan ilmankuivatuskone IK1:n (*kuva 12*) avulla. Laitteisto on vuodelta 1995.

Kuva 12. Ilmankuivatuskone allaslaitetilassa.

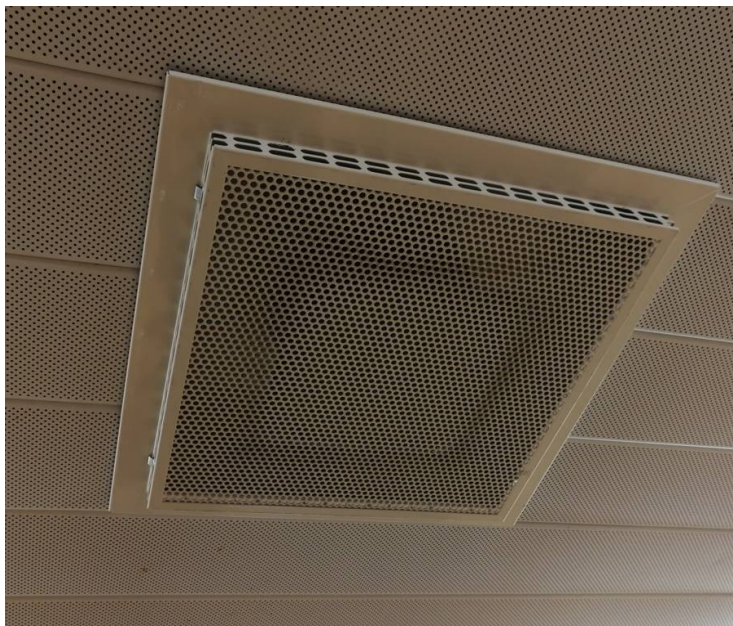
Tuloilman päätelaitteet ovat sekoittavan ilmanvaihdon laitteita (*kuva 13*). Poistoilman päätelaitteina on käytetty pääosin tavanomaisia poistoyksiköitä (*kuvat 14 ja 15*). Päätelaitteita on todennäköisesti uusittu vuosien varrella remonttien yhteydessä.

Kuntoluokka: 4

Kuva 13. Esimerkki tuloilman päätelaitteesta.
